Reportage Toiture Aéroport de Limoges

Aérogare

Reportage Couverture - Toiture

Date du relevé	03/01/2024
Nom du client	Aéroport de Limoges
Adresse du client	81 Av. de l'Aéroport, 87100 Limoges

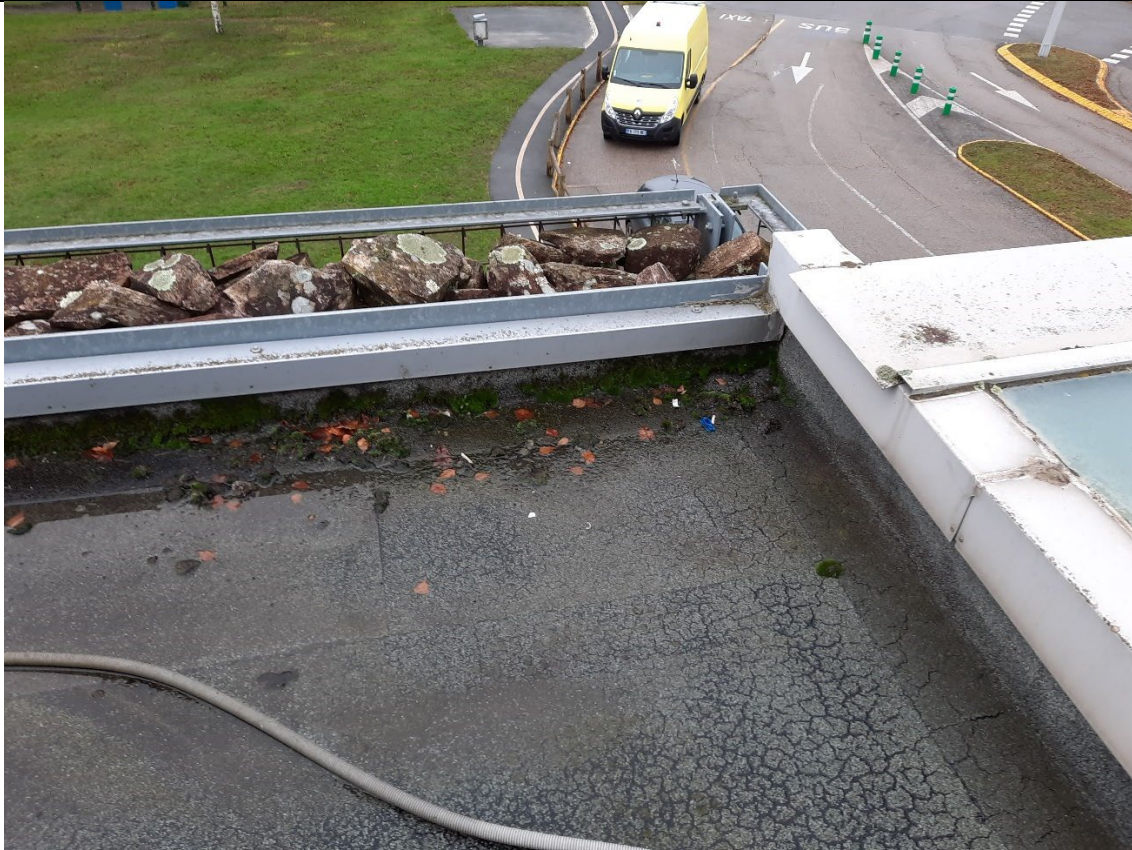
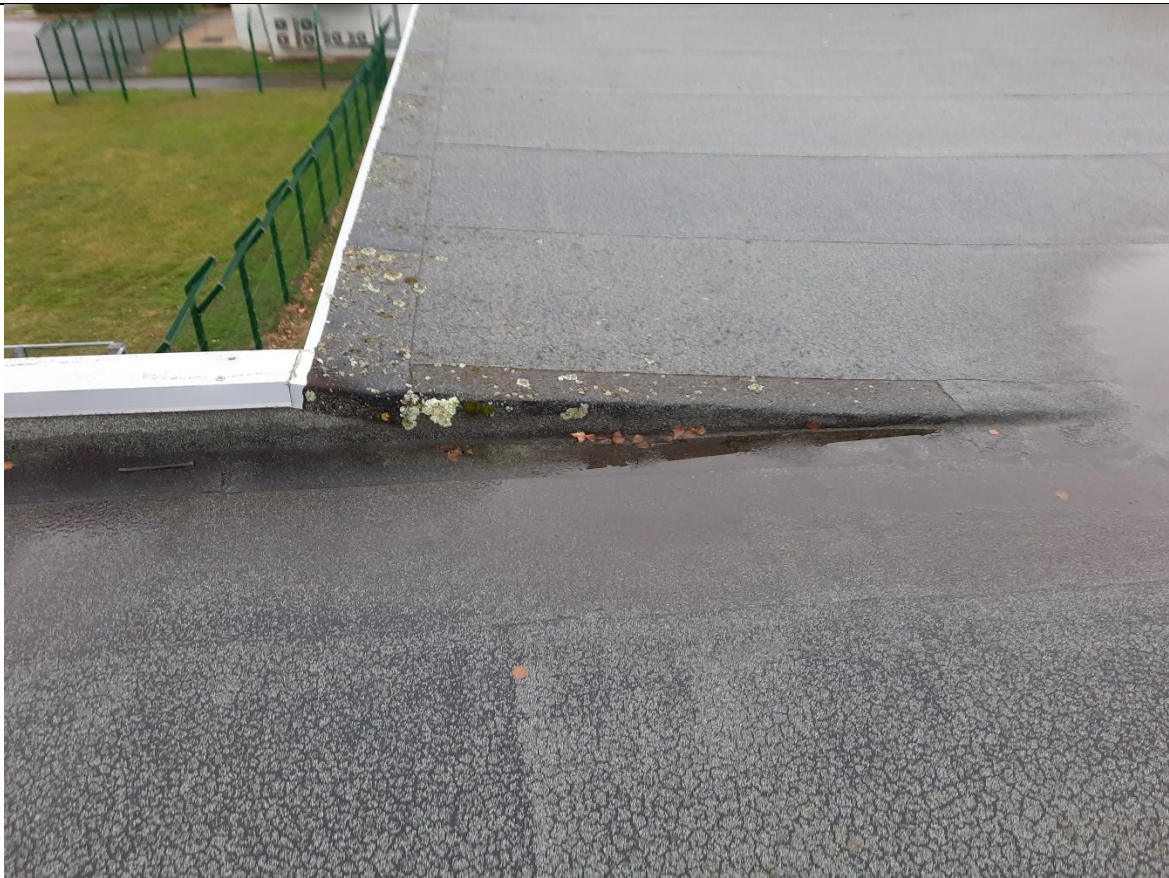
Etat de la couverture	Bon
Commentaires	/

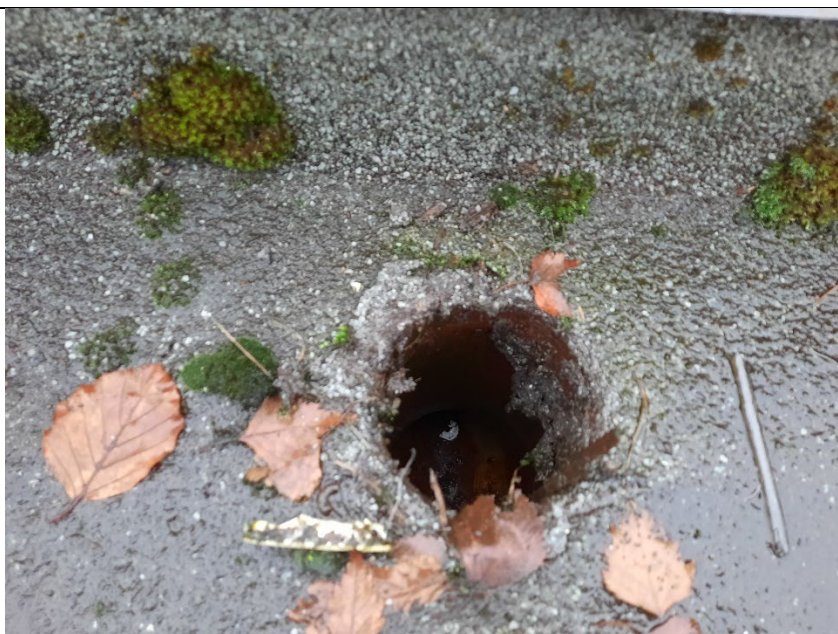
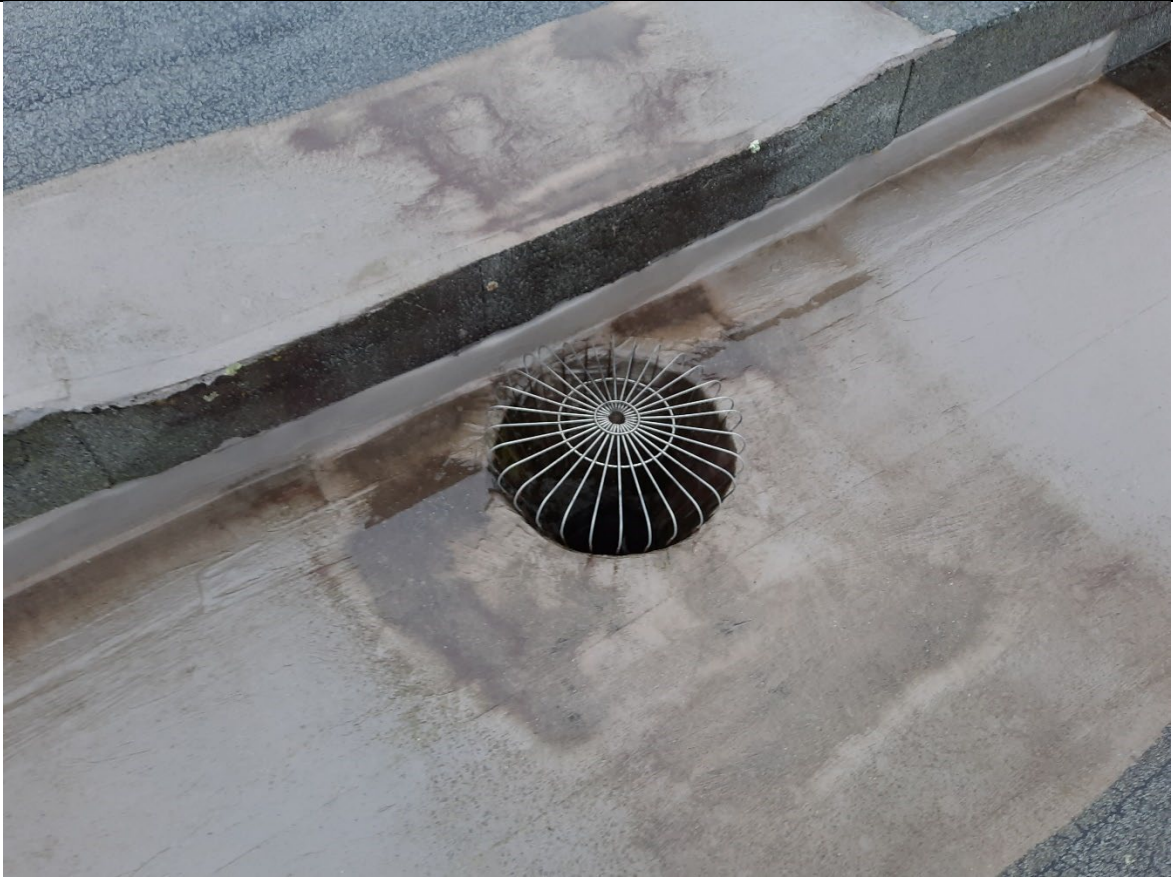
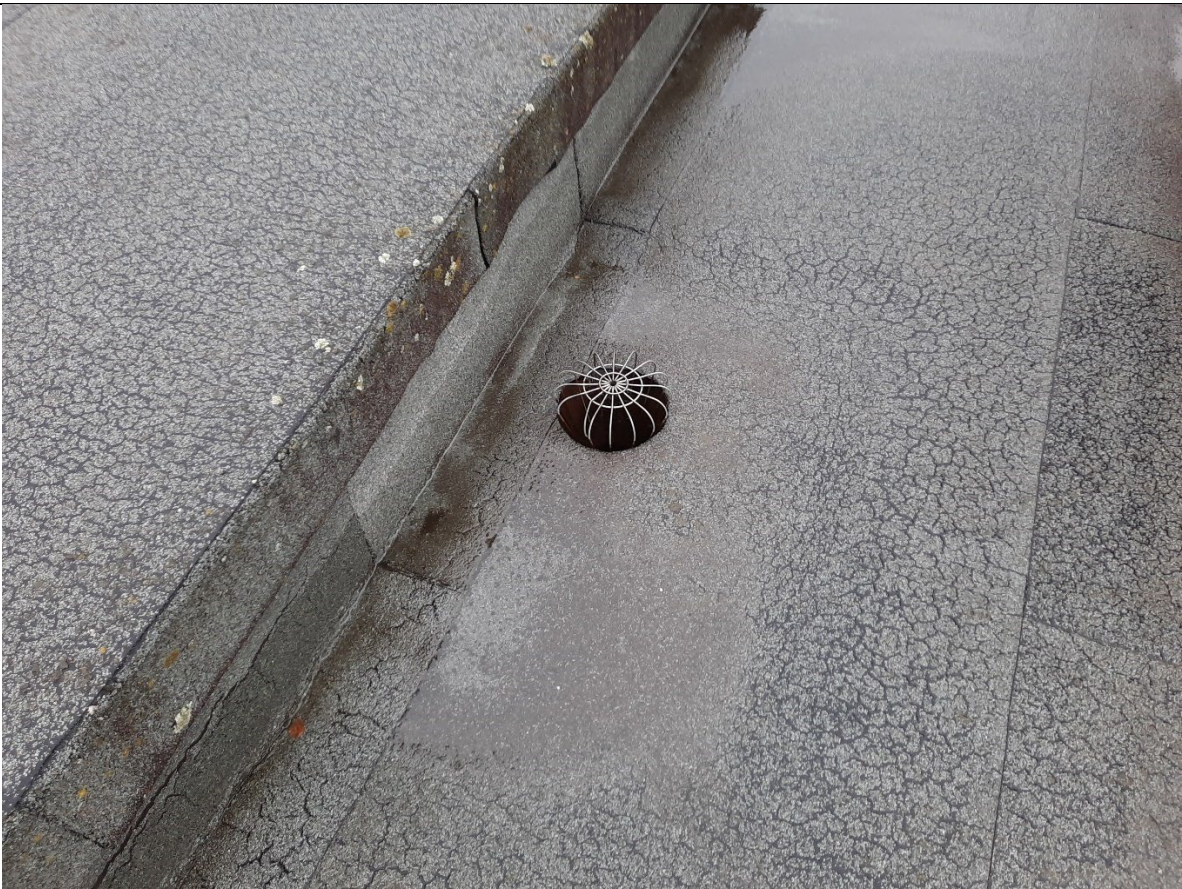
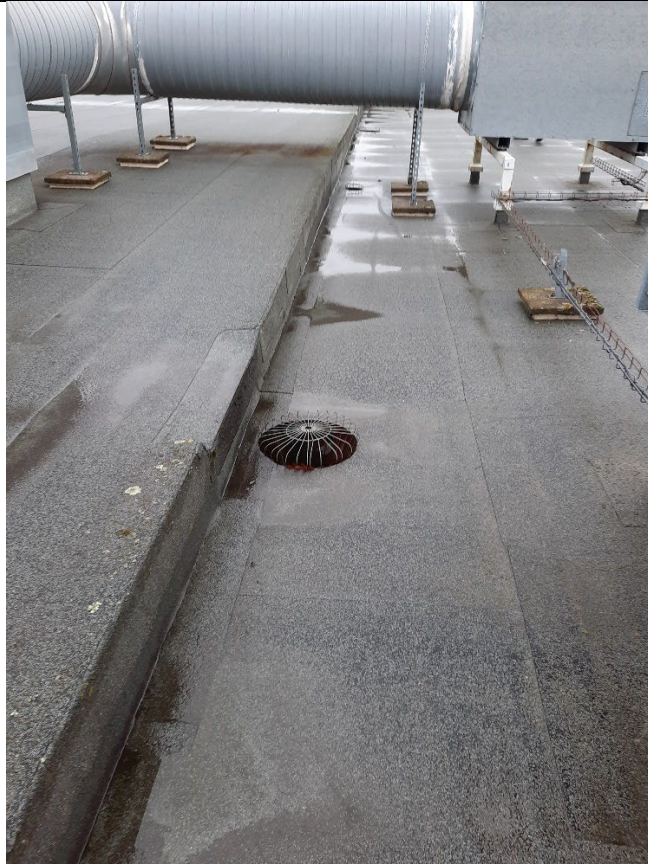
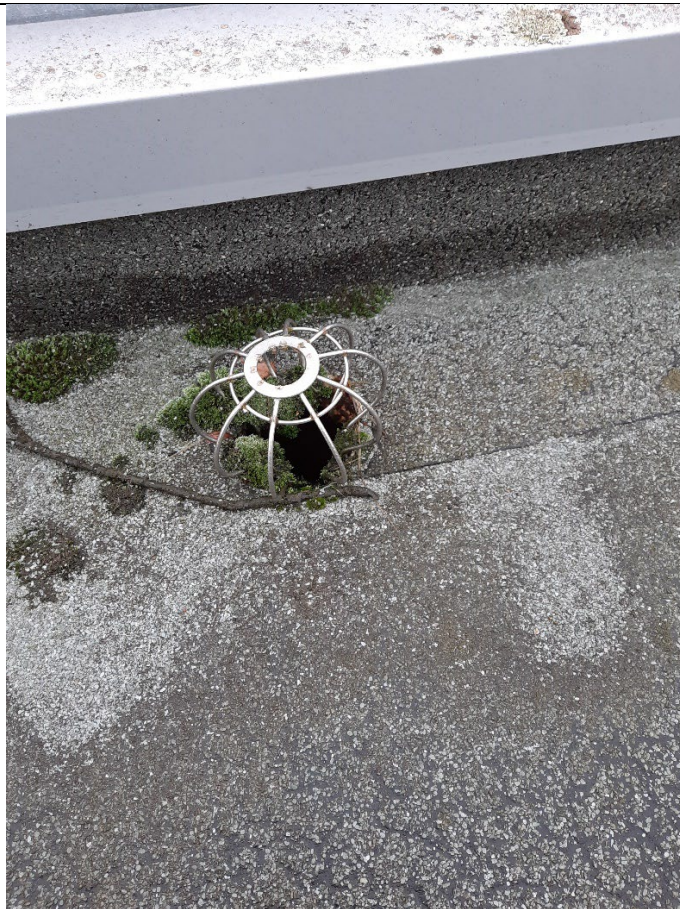
Etat des évacuations	Conforme
Commentaires	Petit nettoyage à prévoir

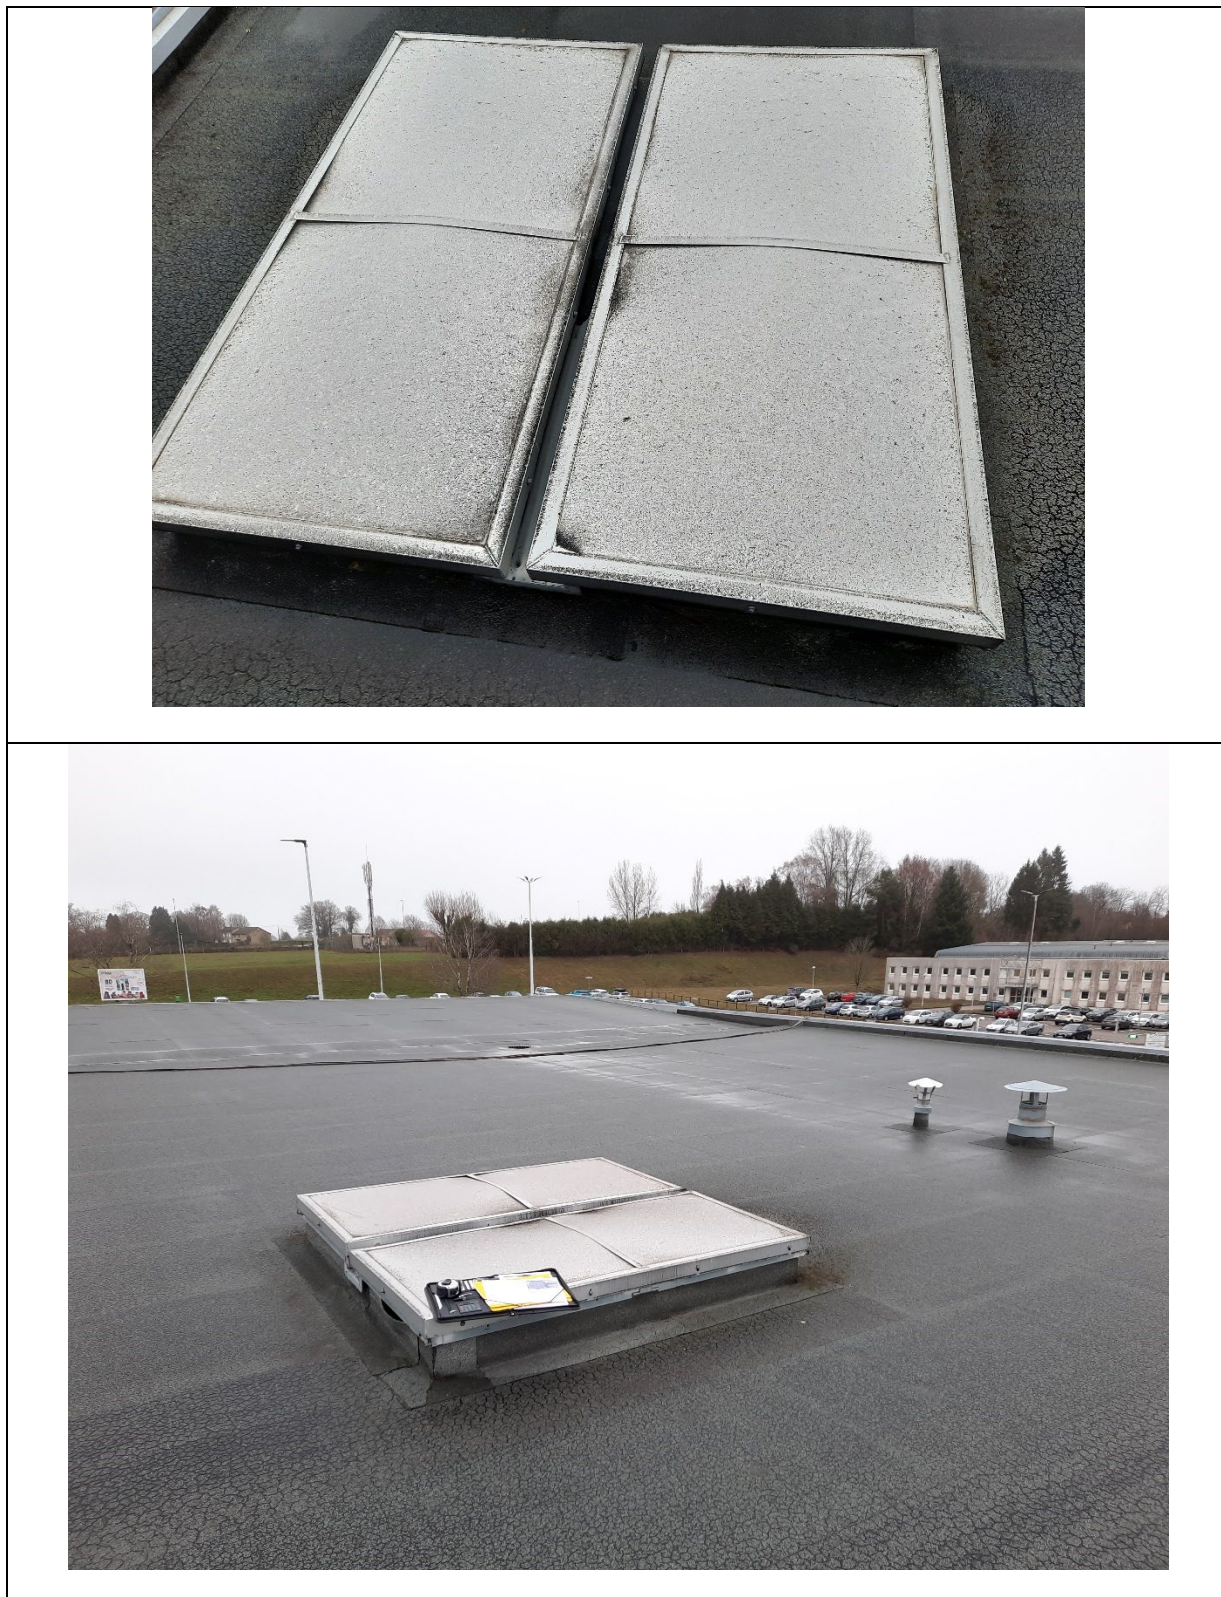
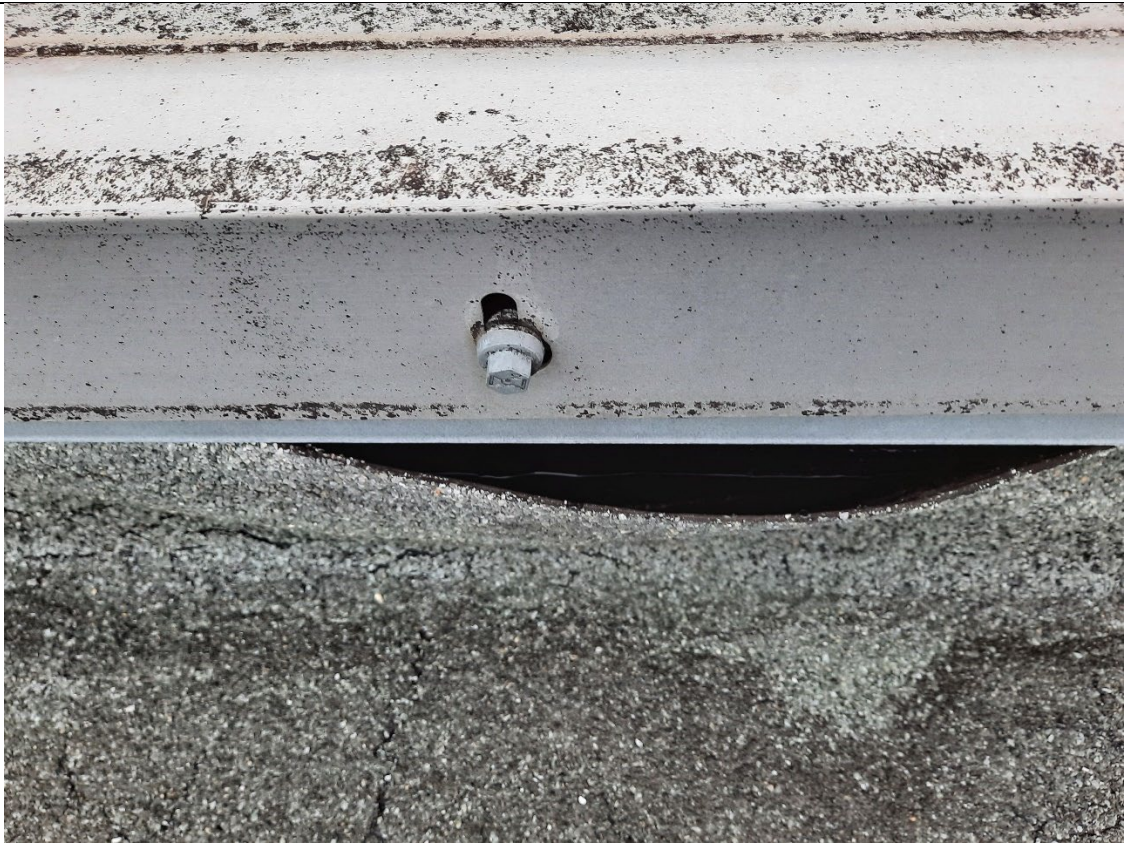
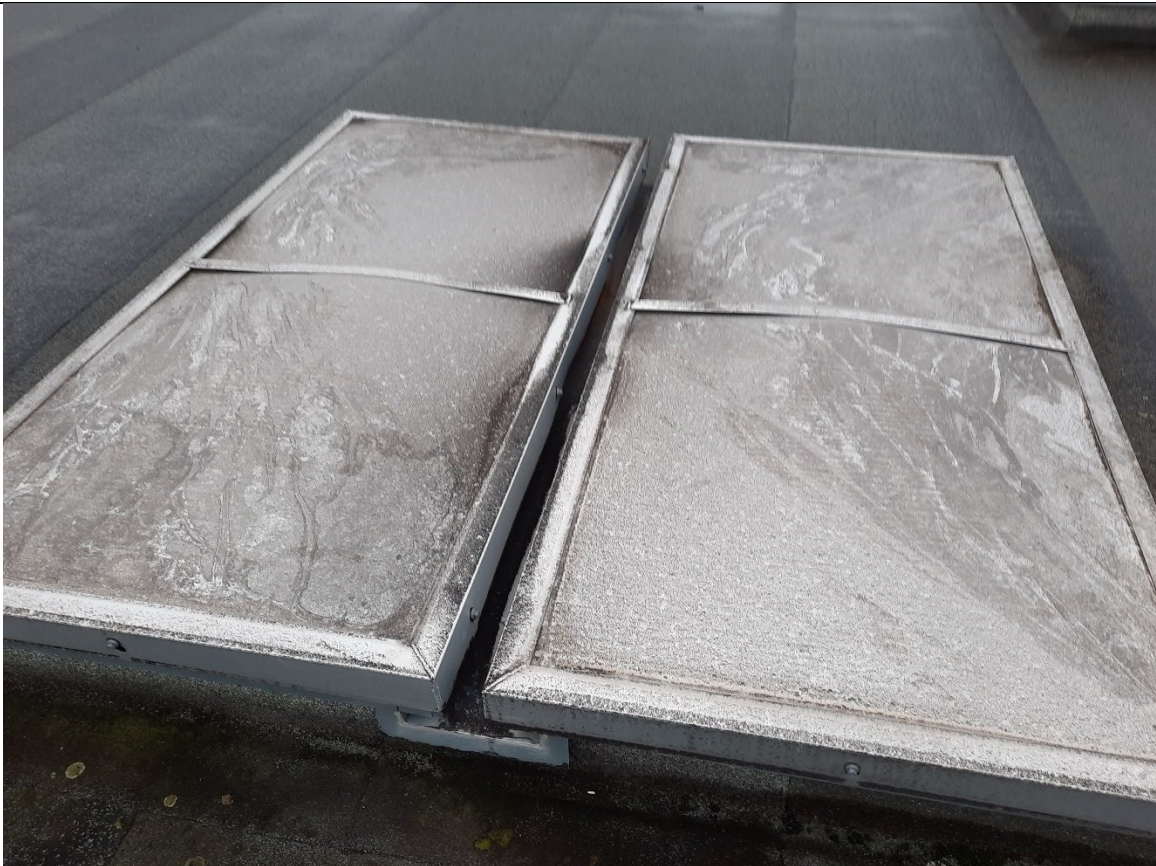
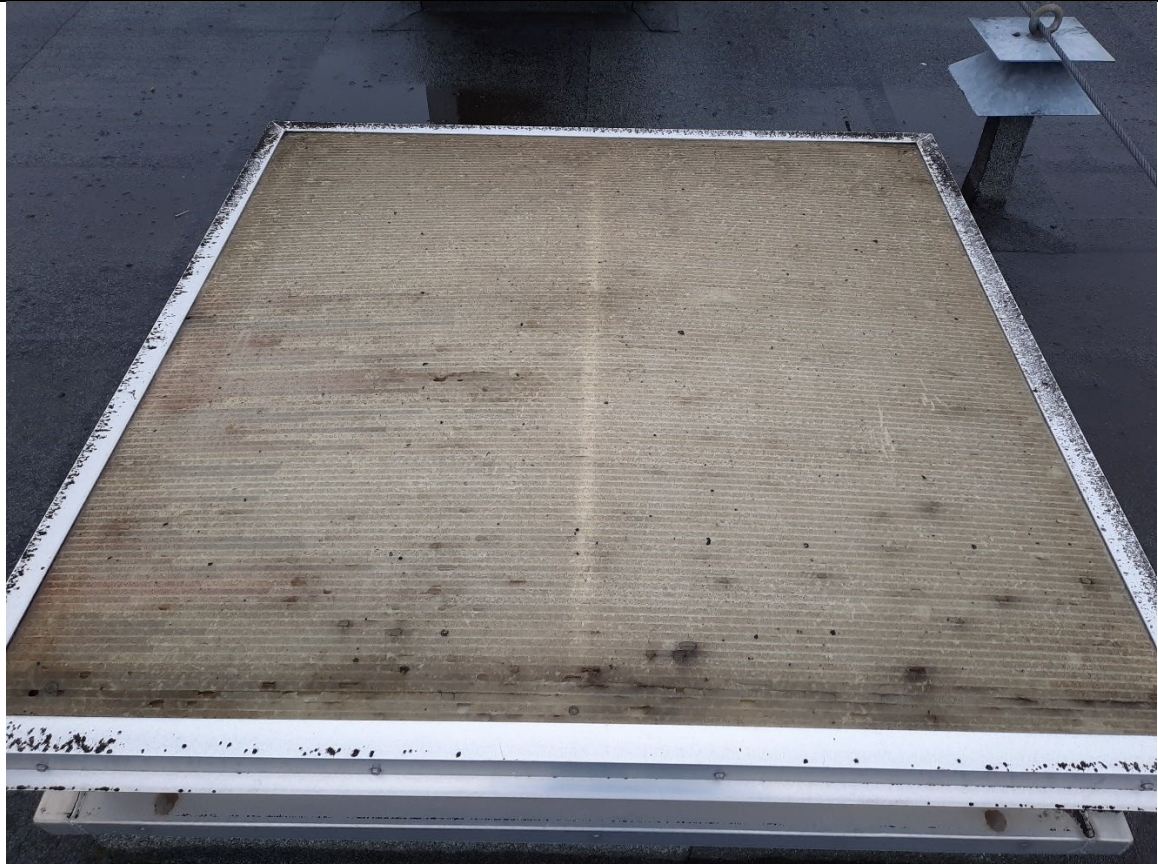
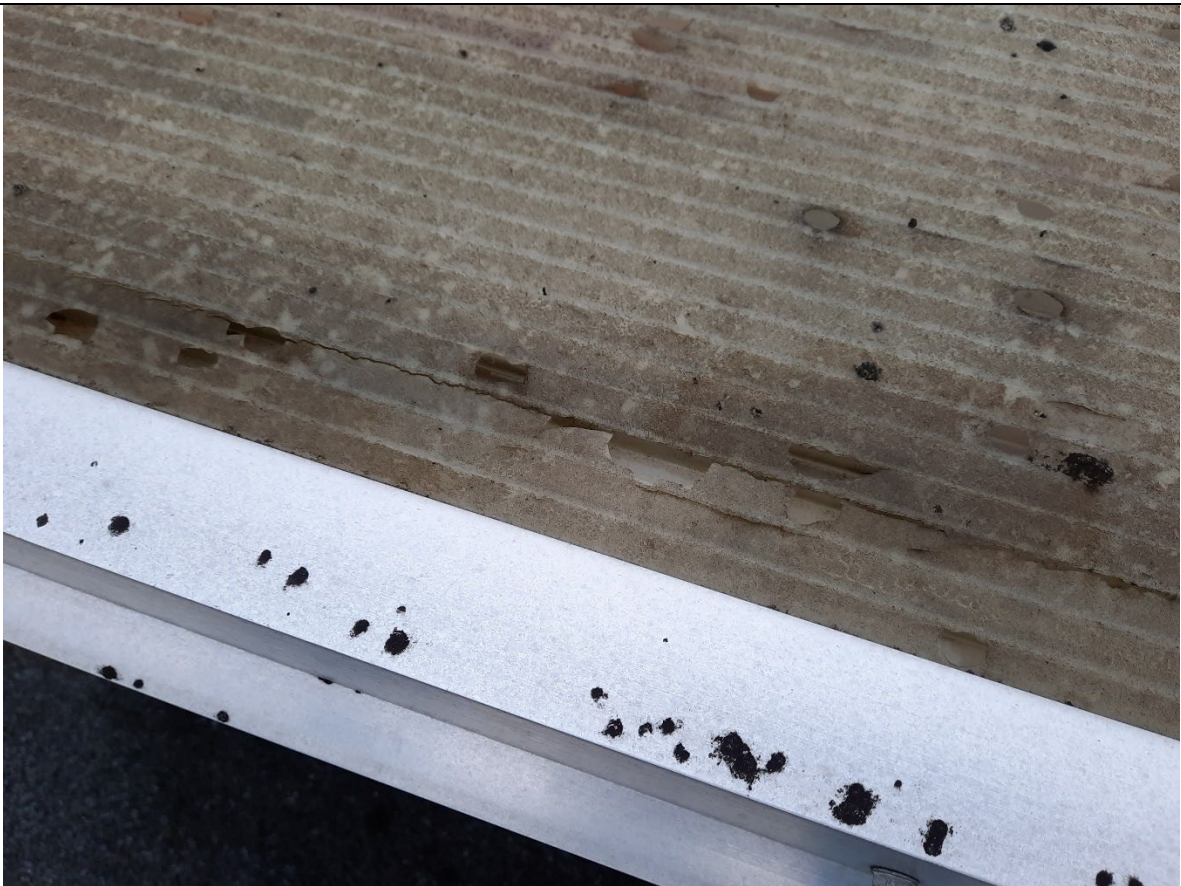
Etat des ouvertures	Moyen
Commentaires	Un polycarbonate à changer et un relevé à reprendre

Reprendre un relevé sur entourage de skydôme.

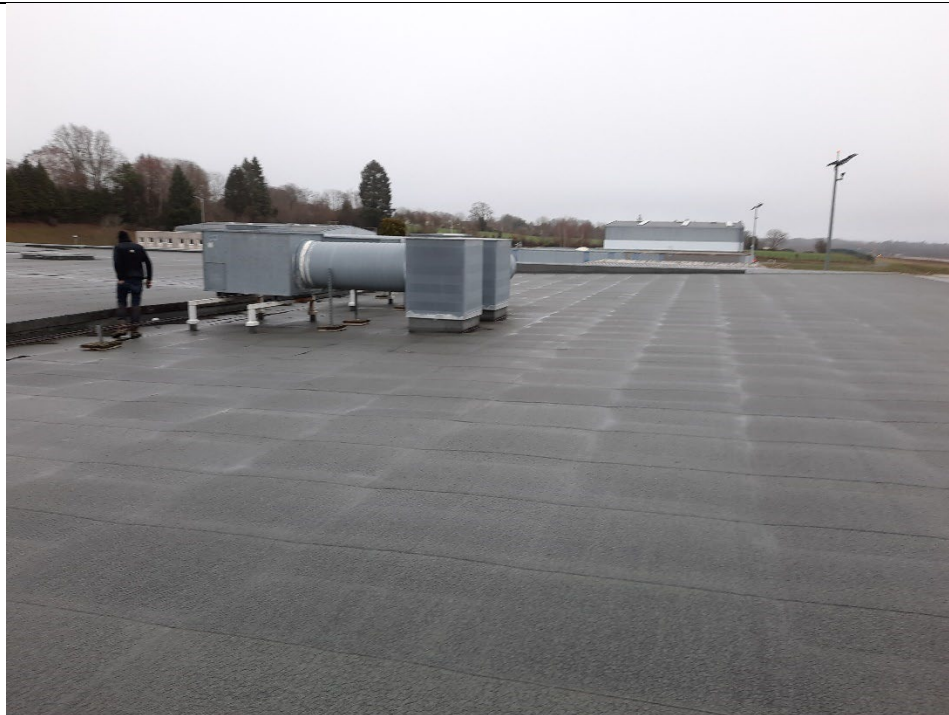
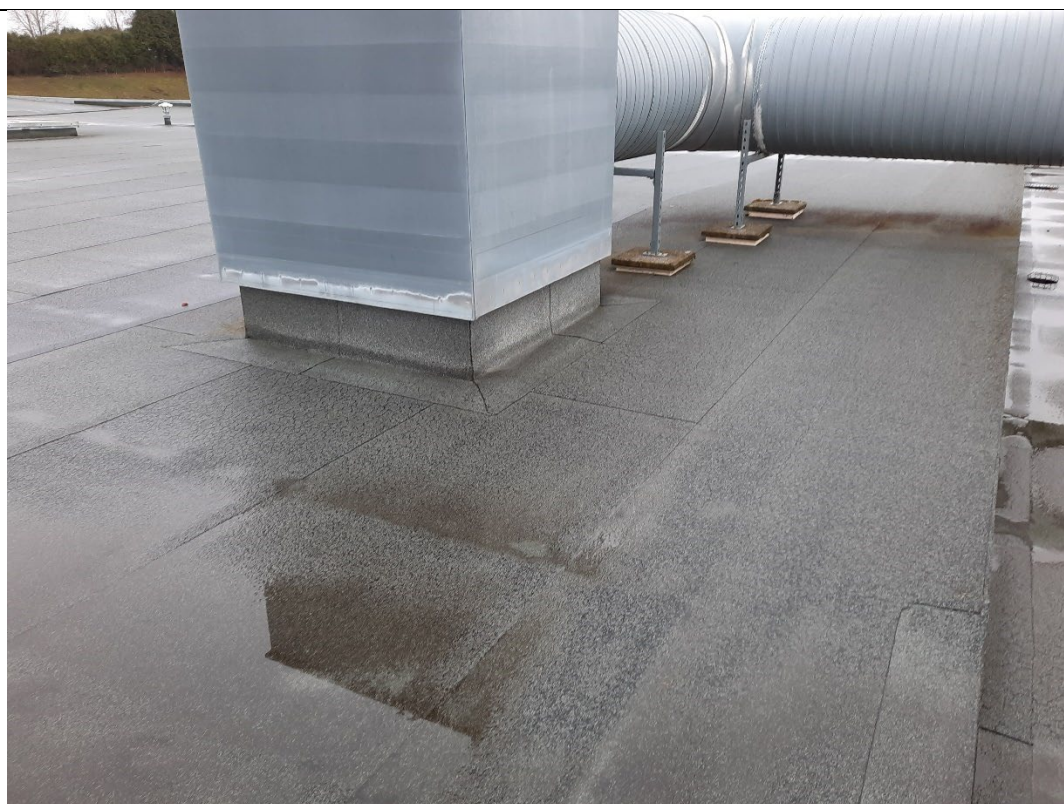
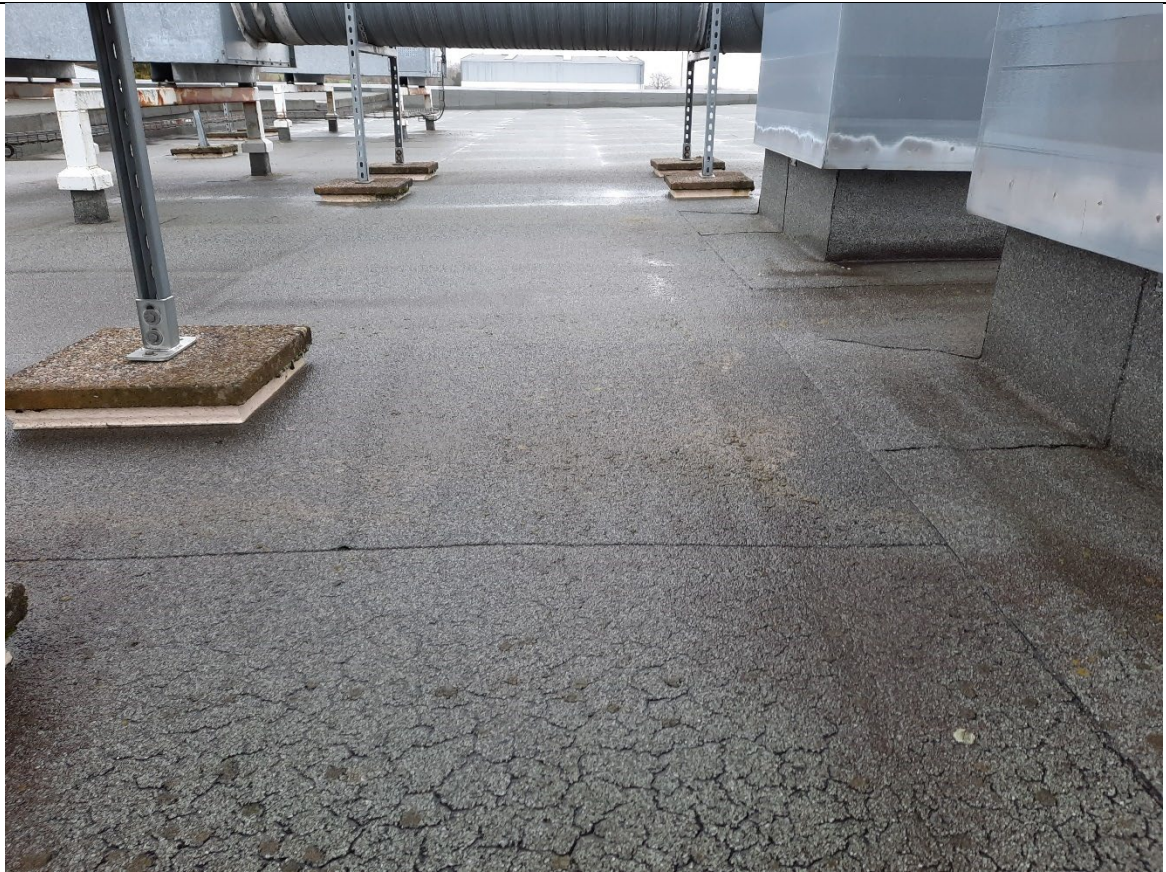
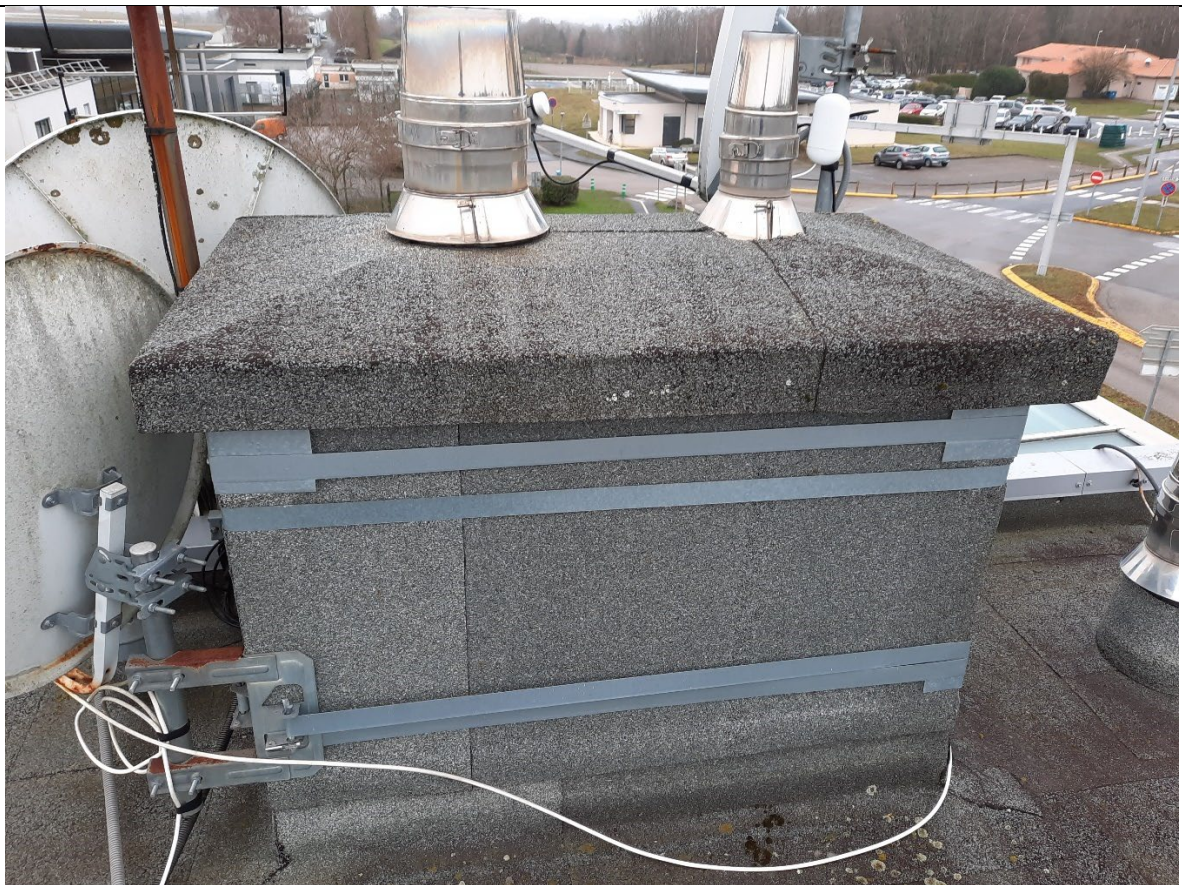
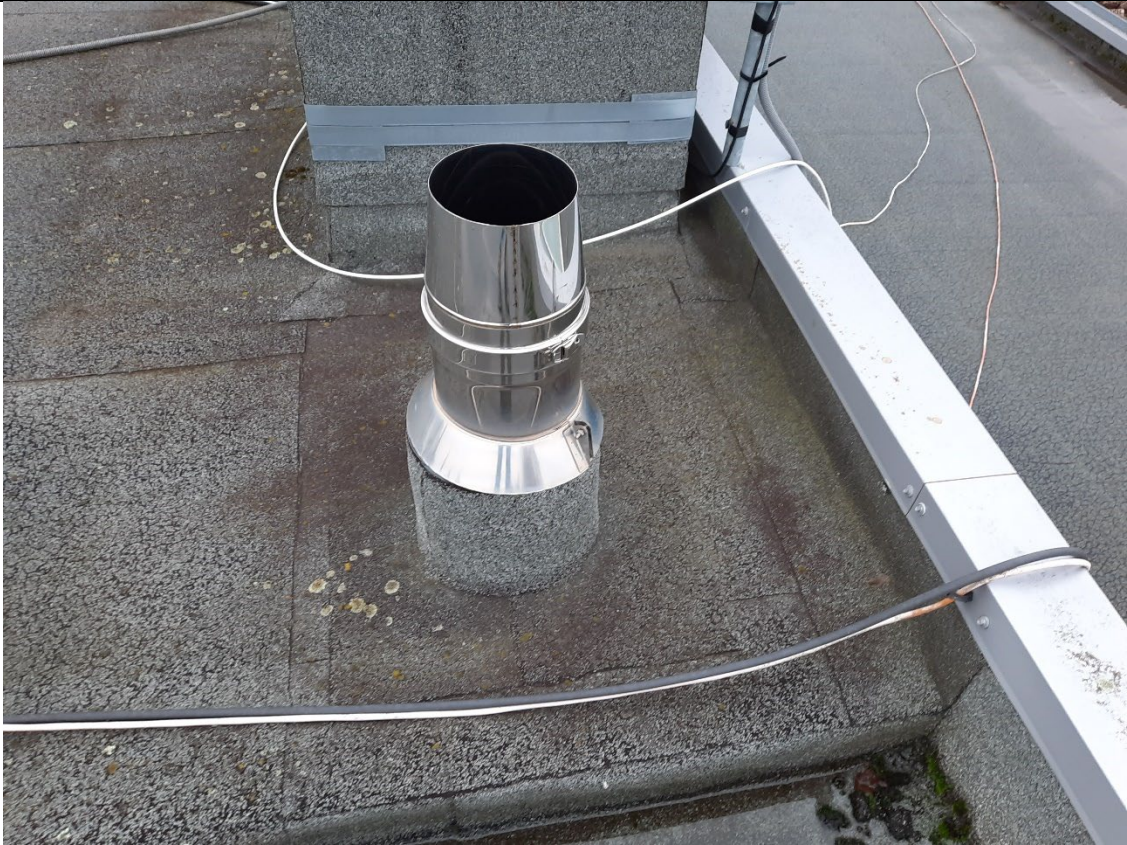
Etat:	Bon
Commentaires:	R.A.S

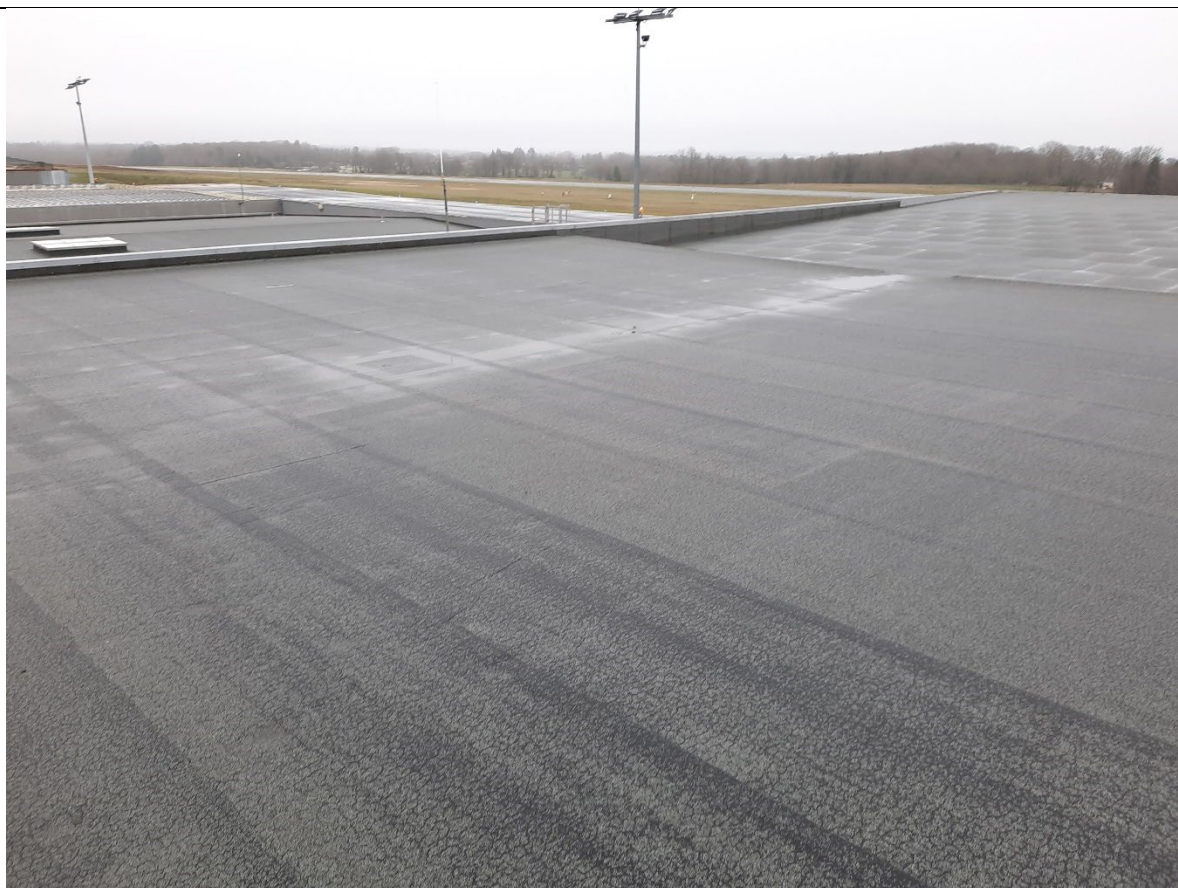
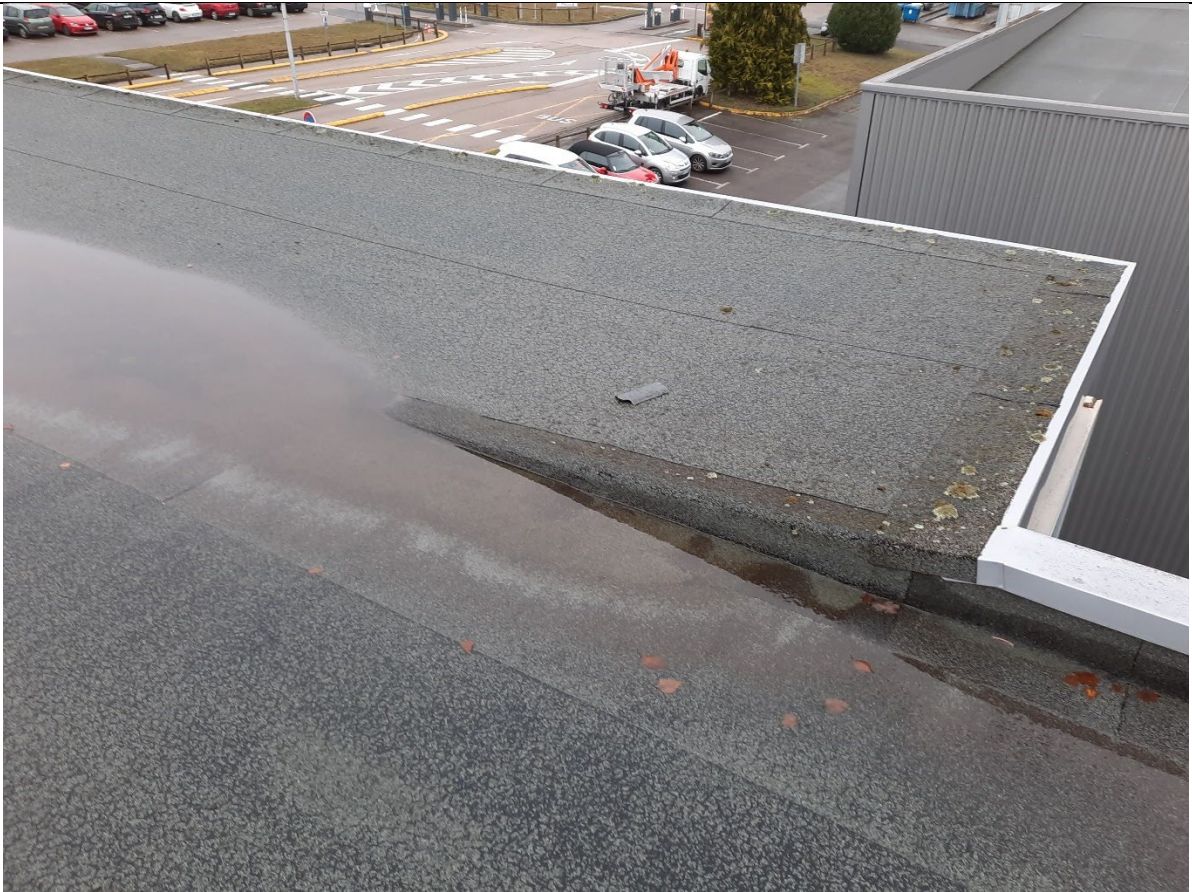
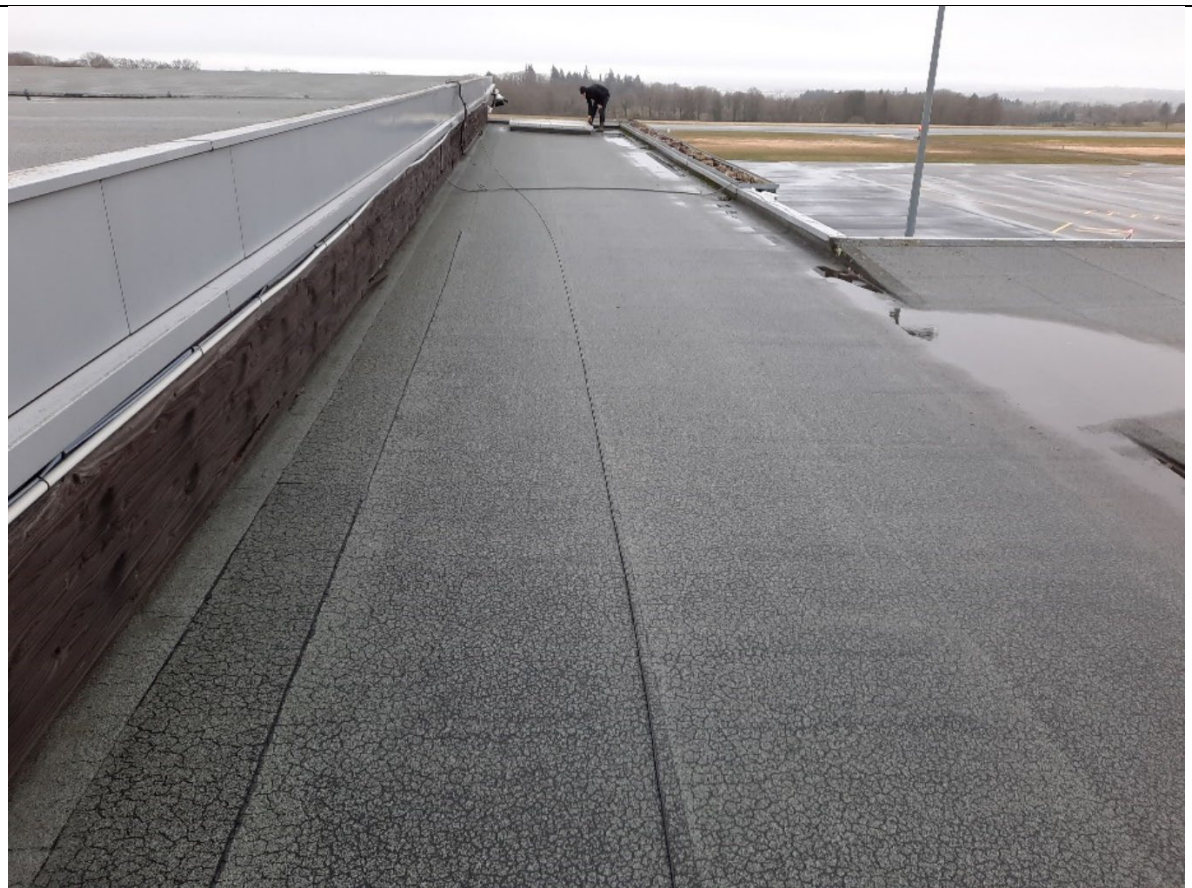
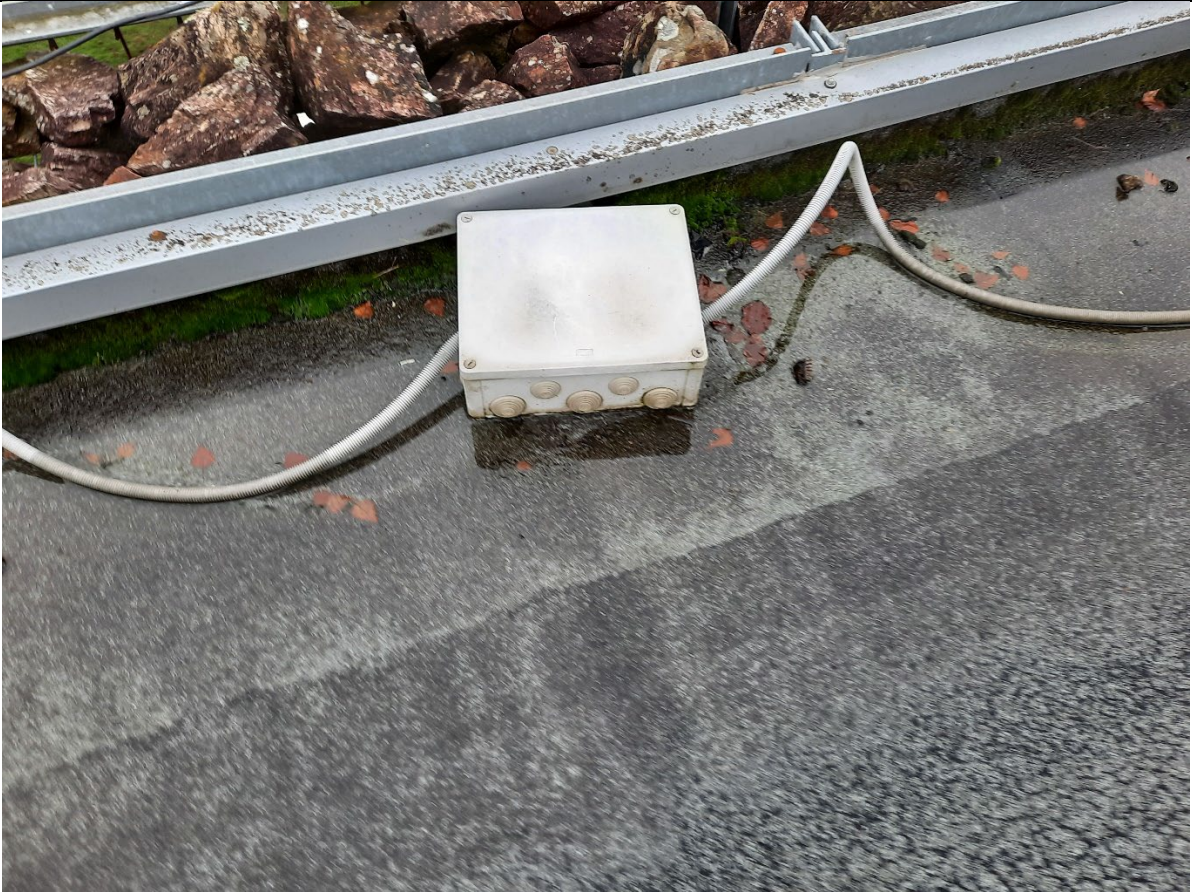
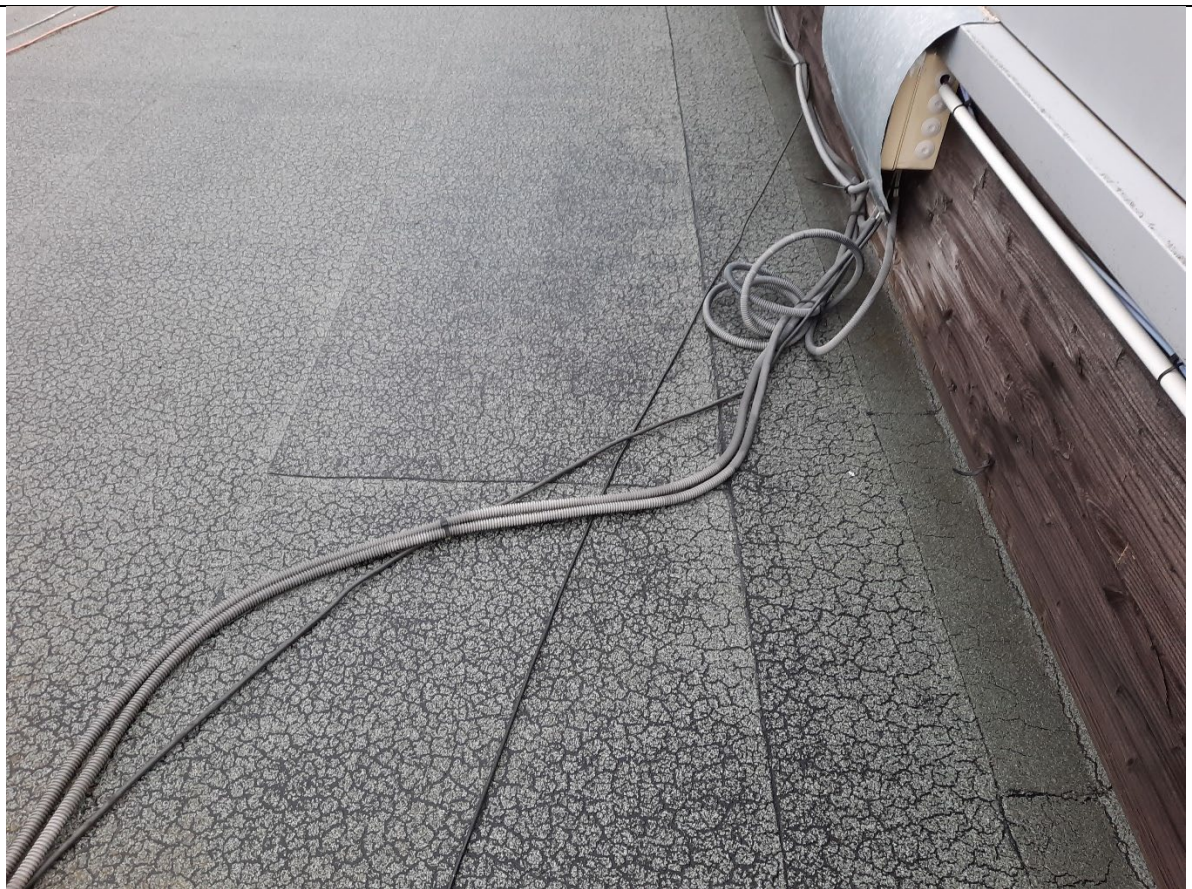
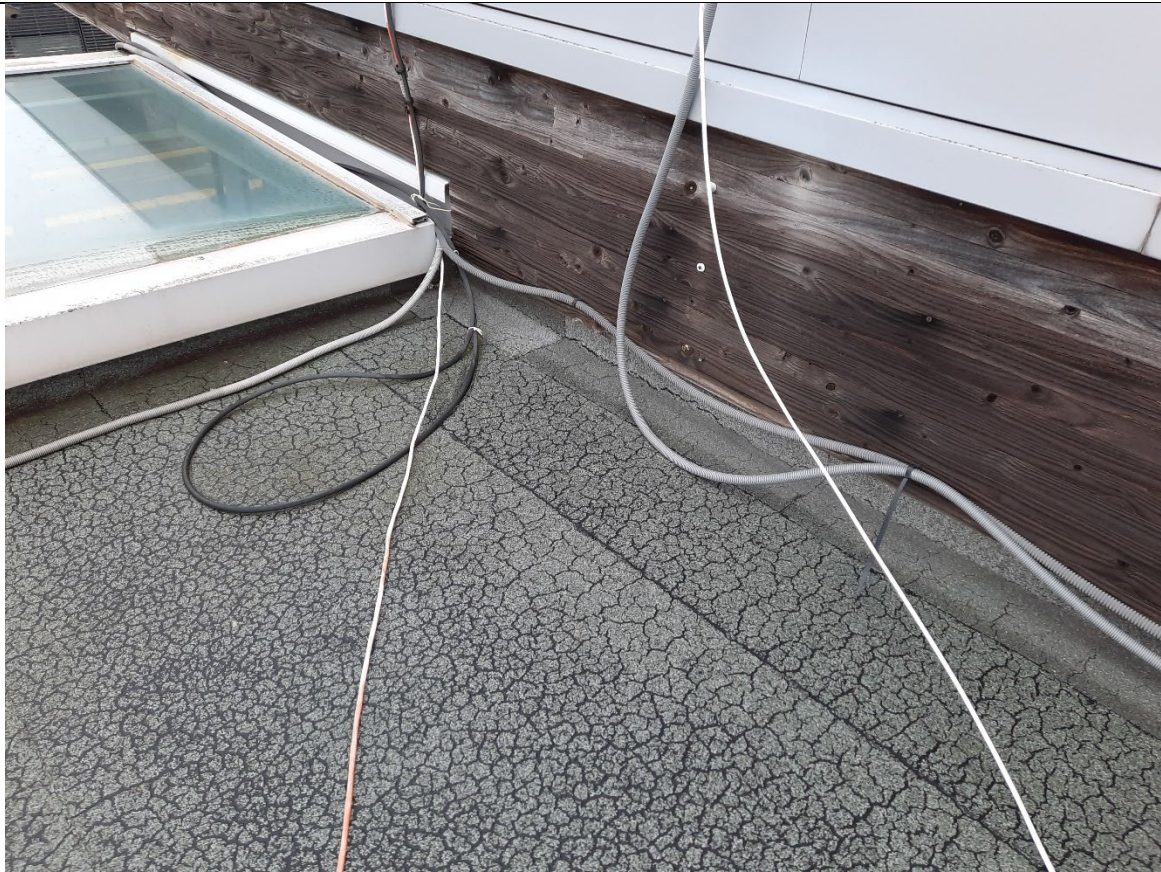
Etat de conformité	Non conforme
Commentaires	Absence de sécurité.

Pas de sécurité présente sur ce toit.
