Reportage Toiture Aéroport de Limoges

Loueurs de voiture

Reportage Couverture - Toiture

Date du relevé	03/01/2024
Nom du client	Aéroport de Limoges
Adresse du client	81 Av. de l'Aéroport, 87100 Limoges

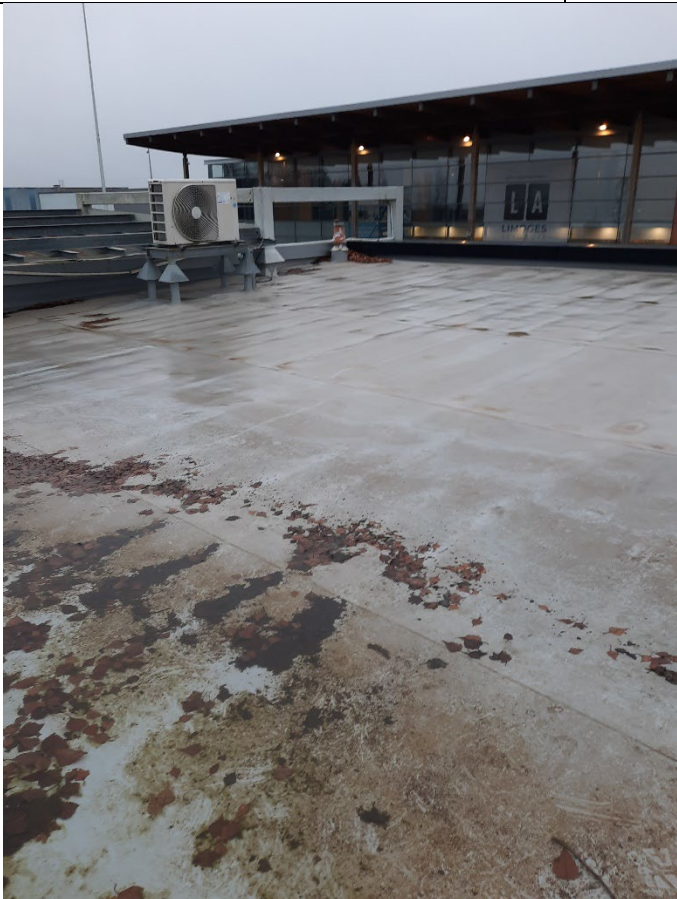
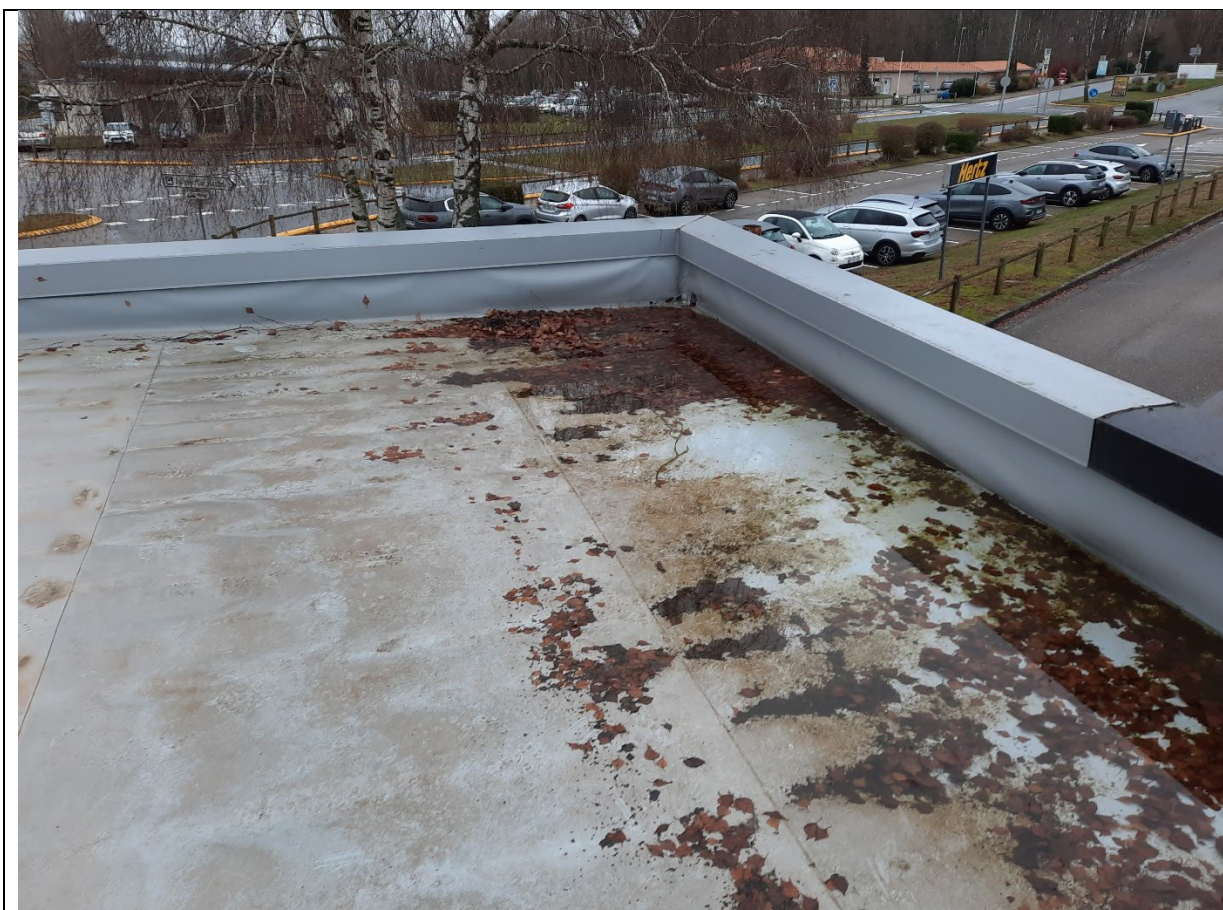
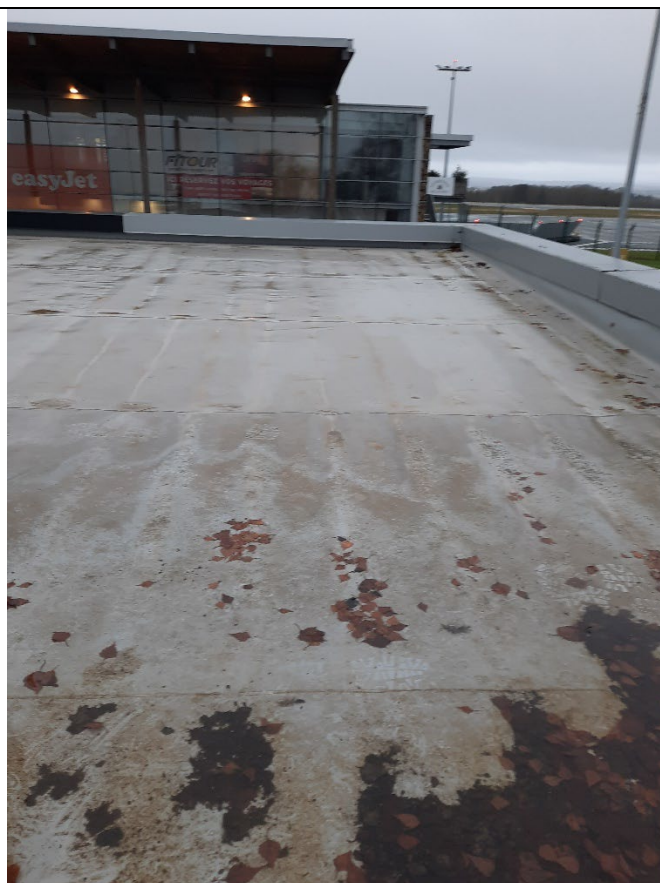
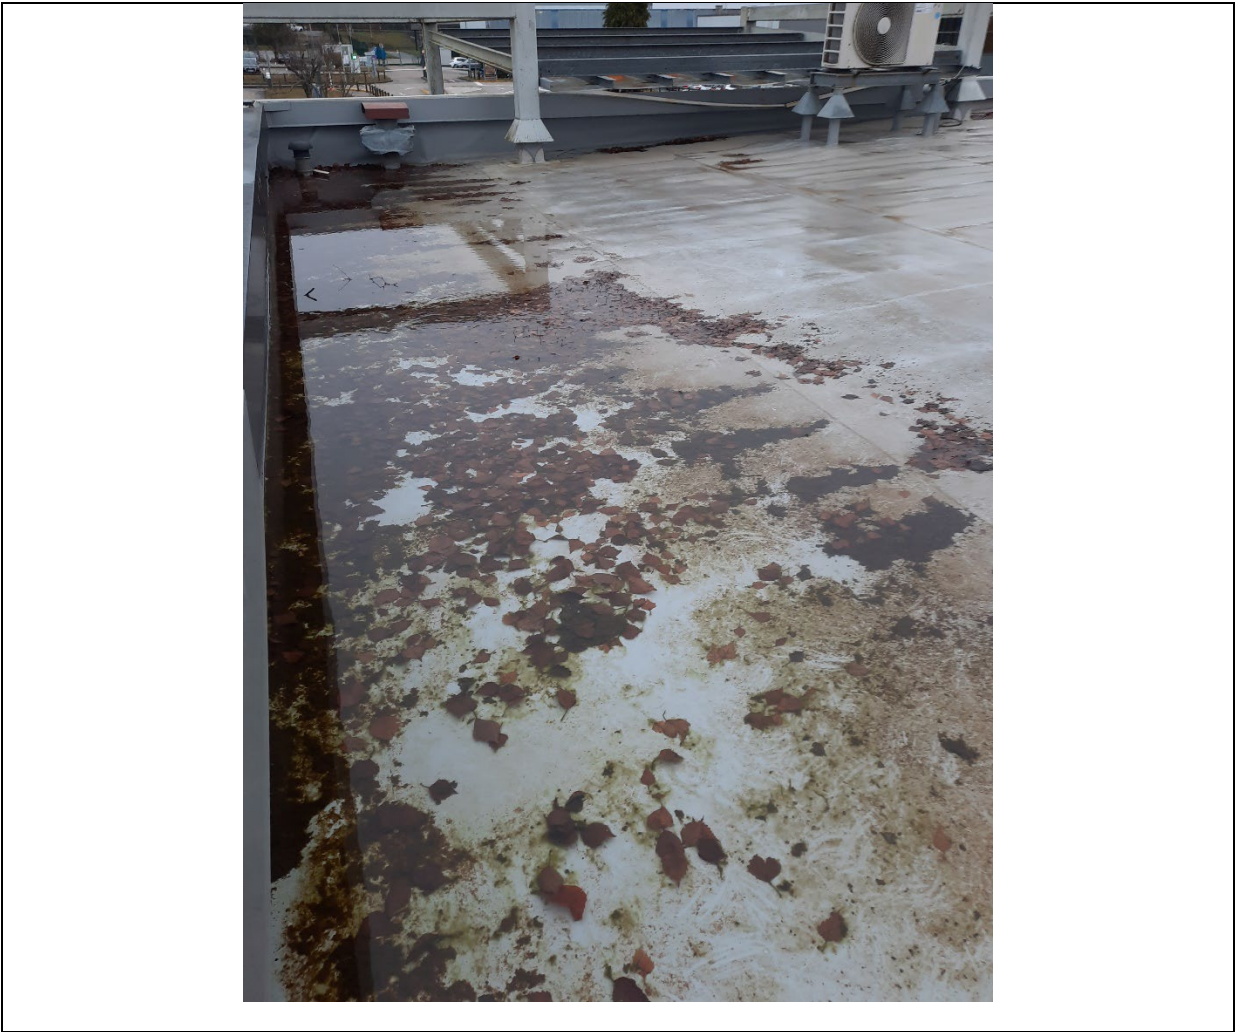
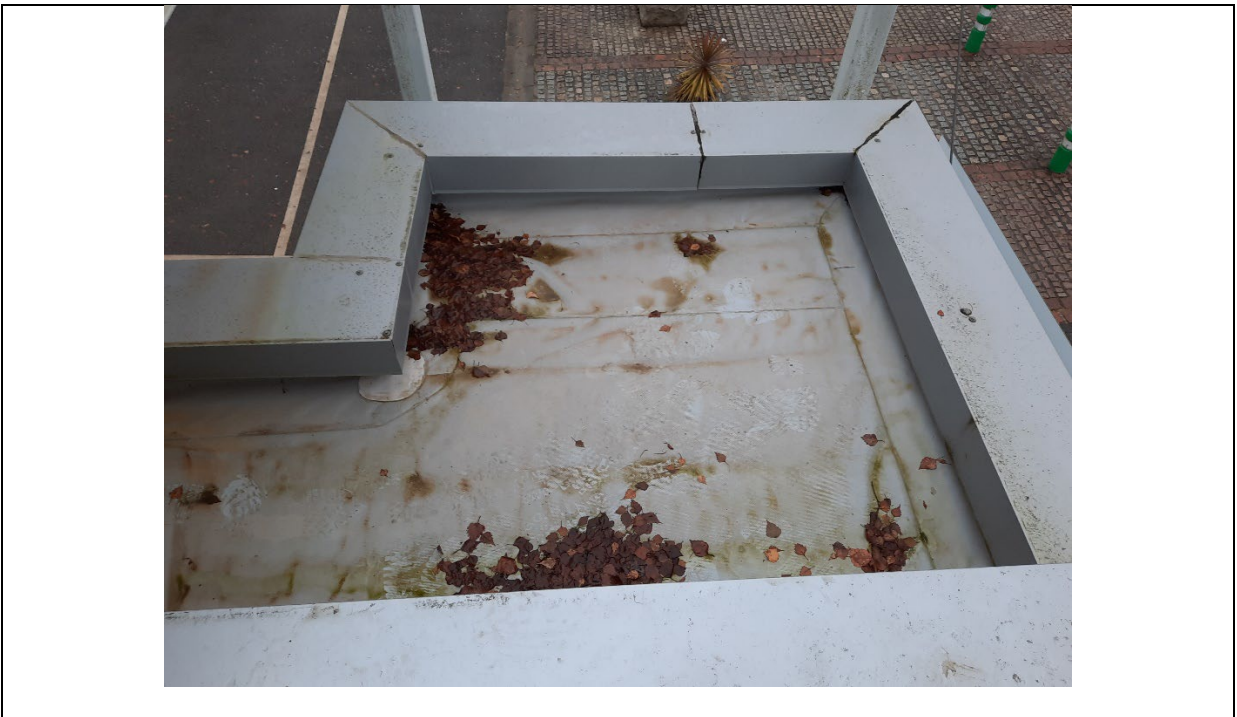
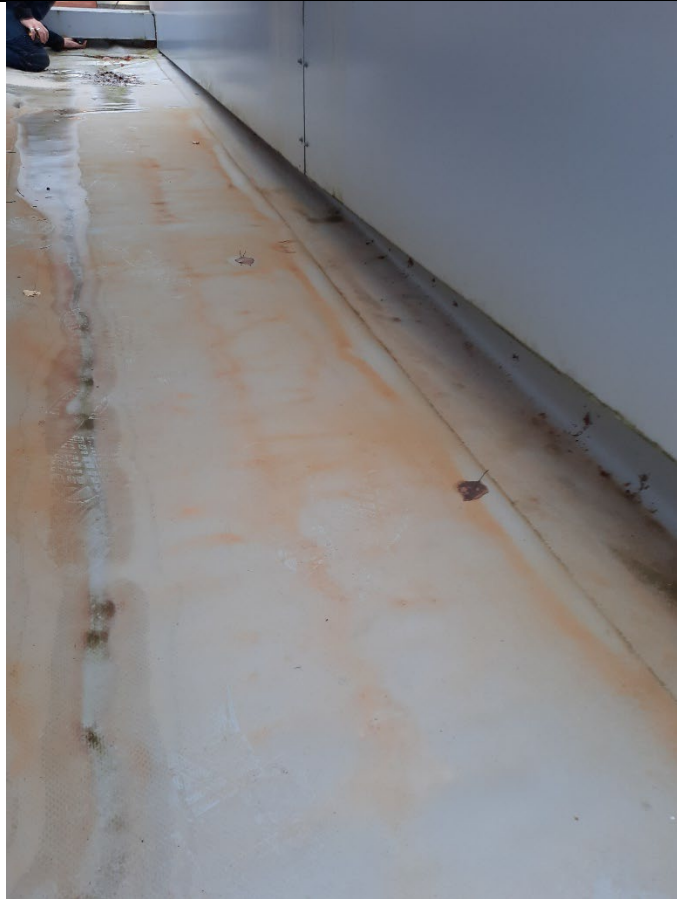
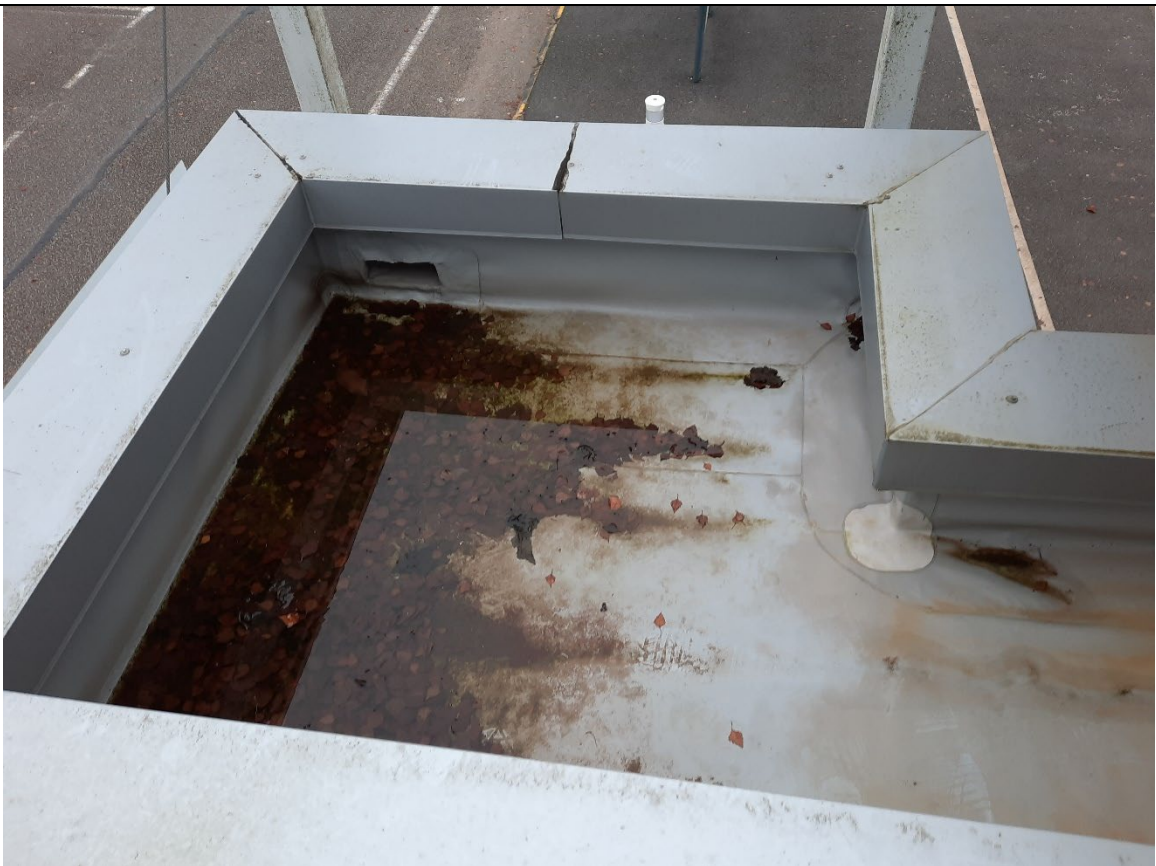
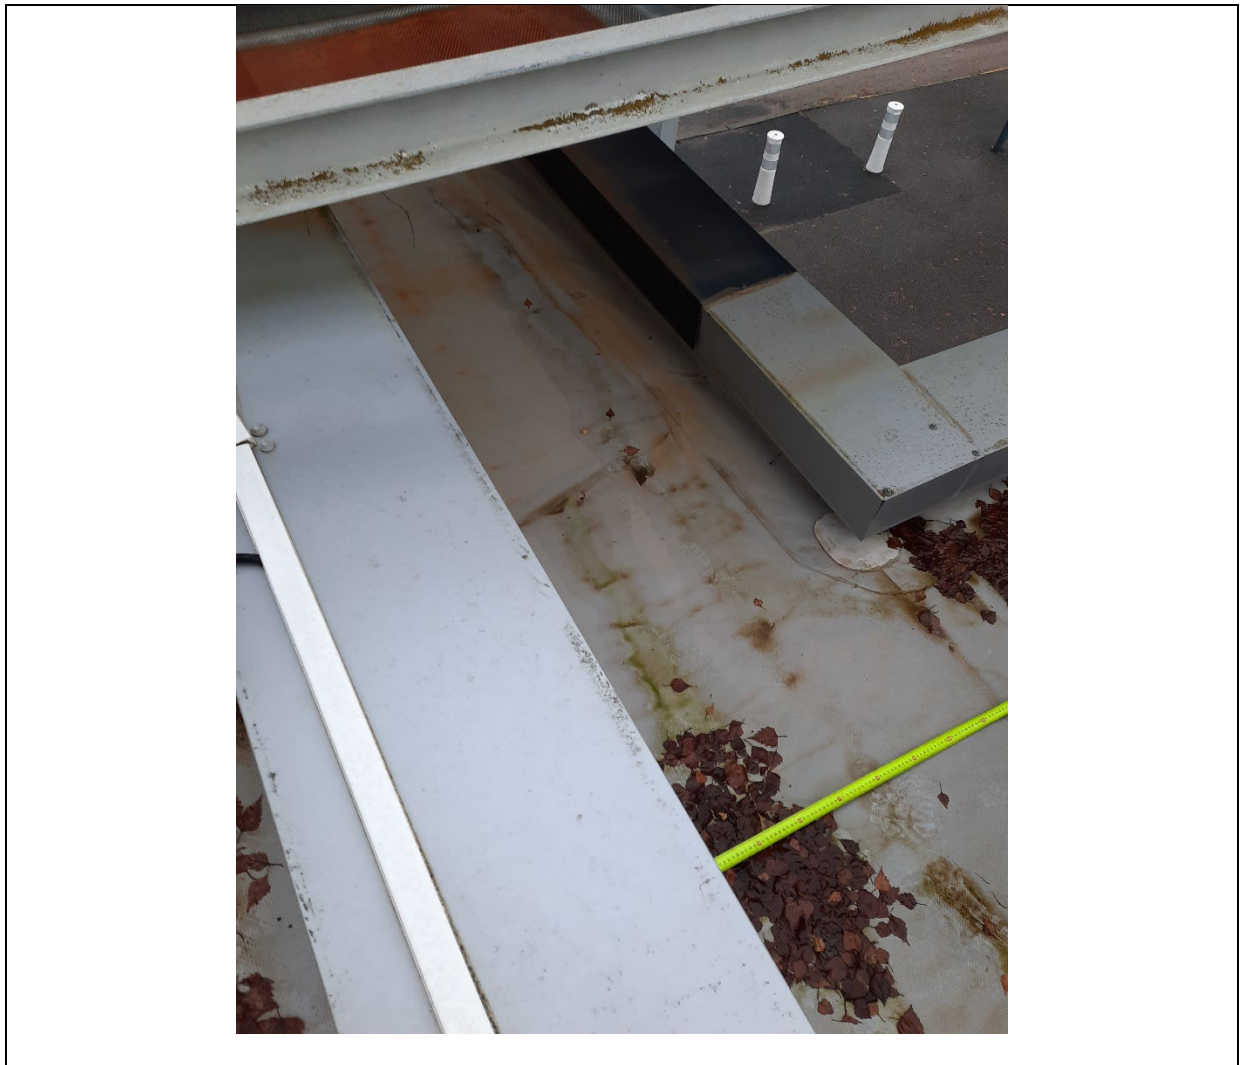
Etat de la couverture	Moyen
Commentaires

La toiture est correcte mais un entretien est à envisager. Certaines sorties sont non appropriées. Absence de sécurité collective.

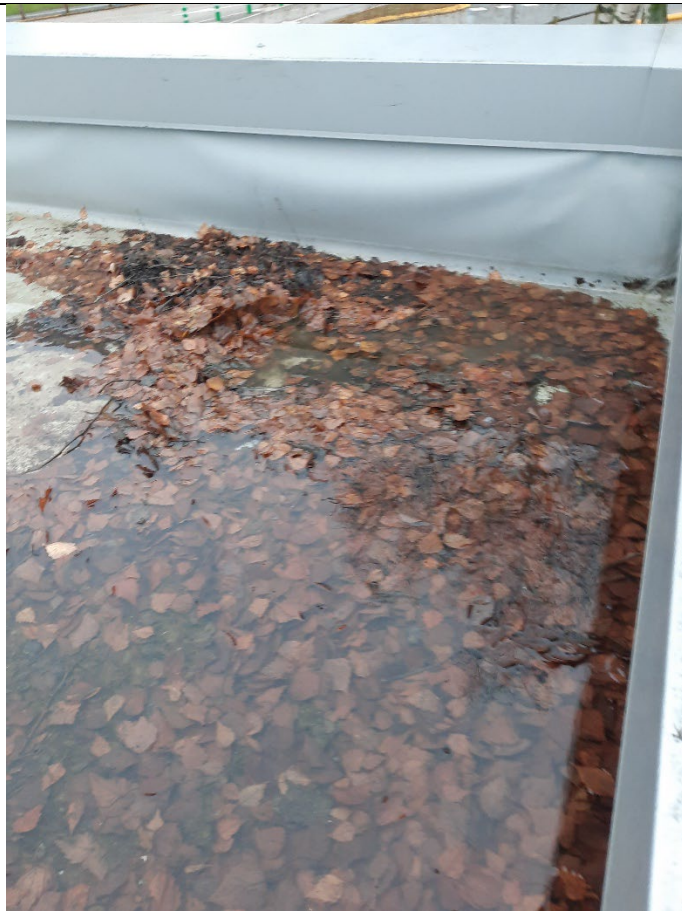
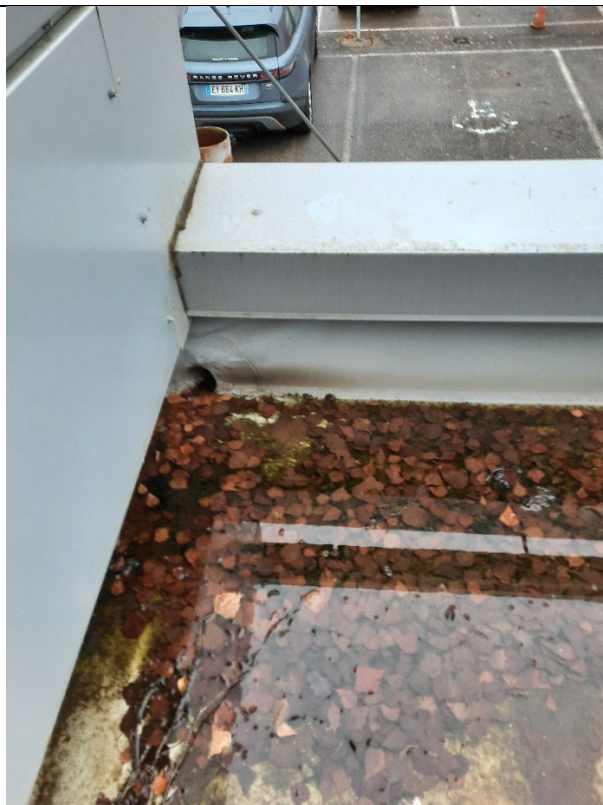
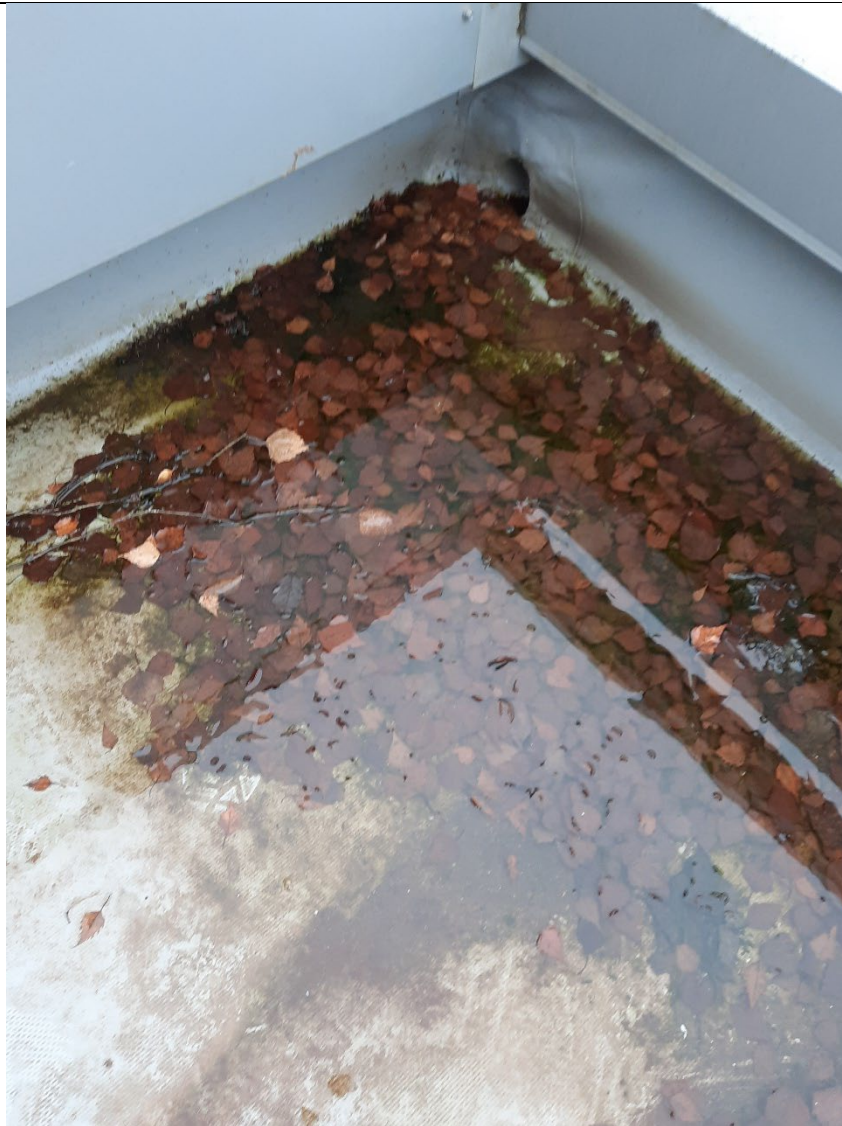
Etat des évacuations	Non conforme
Commentaires	Absence de naissance

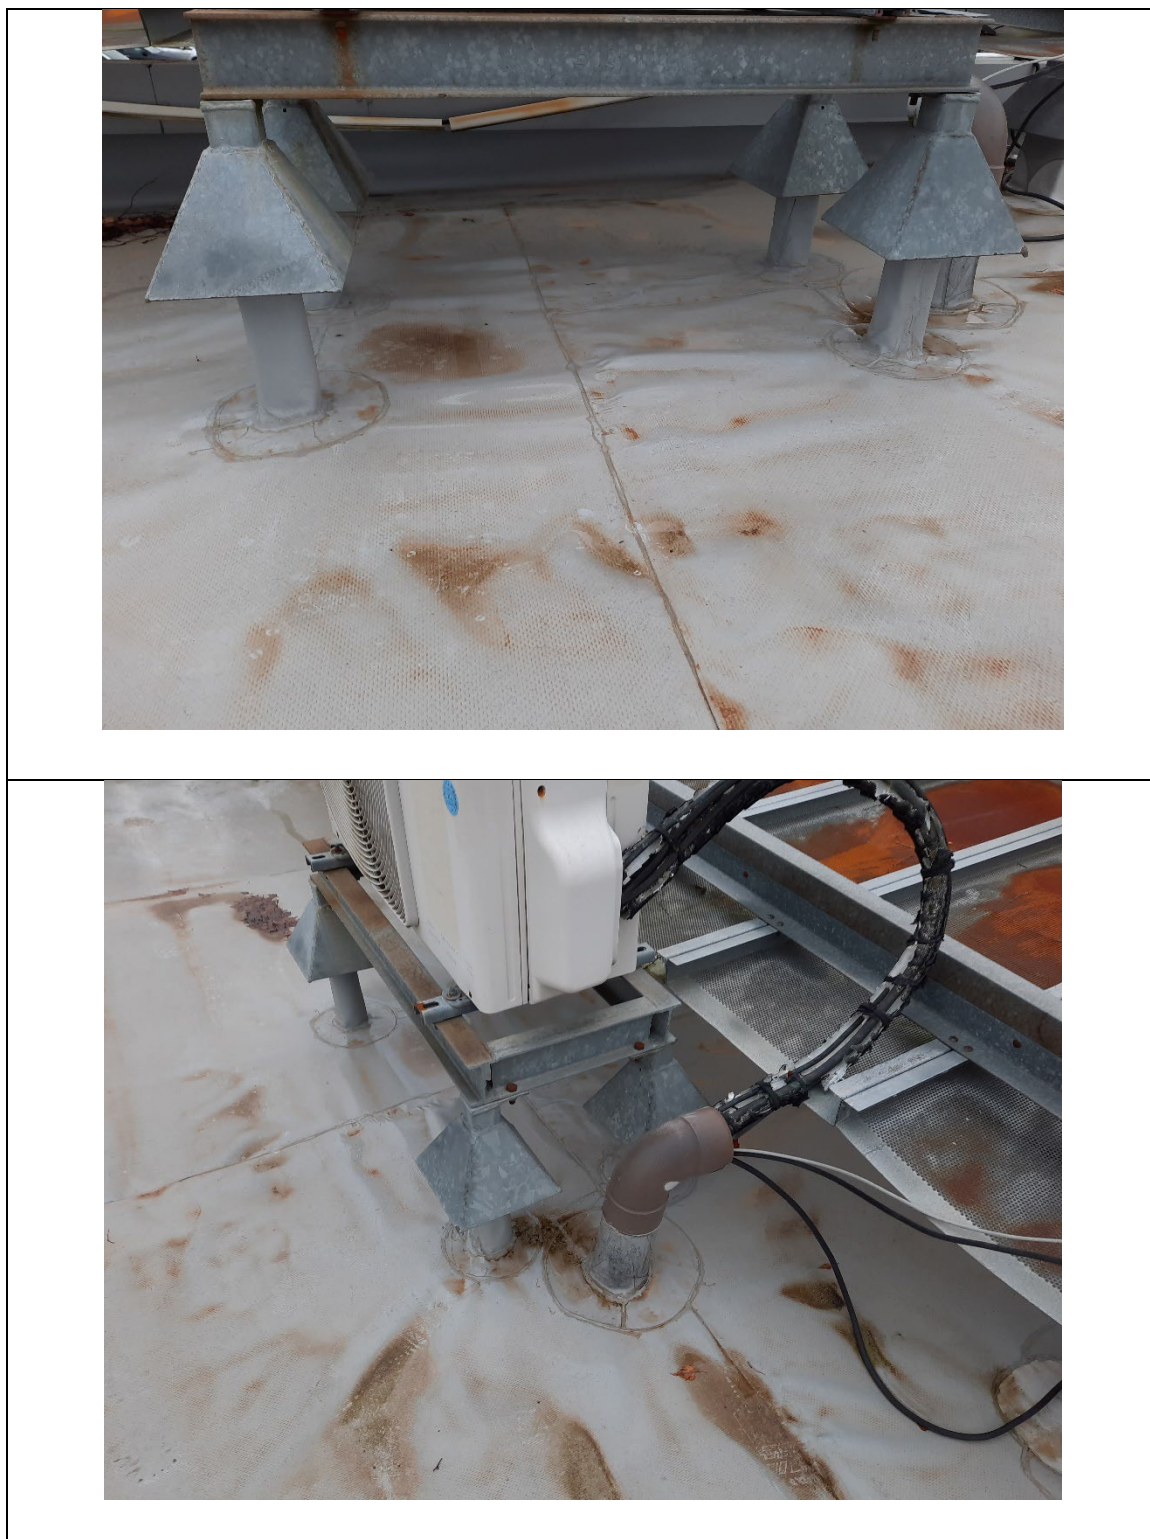
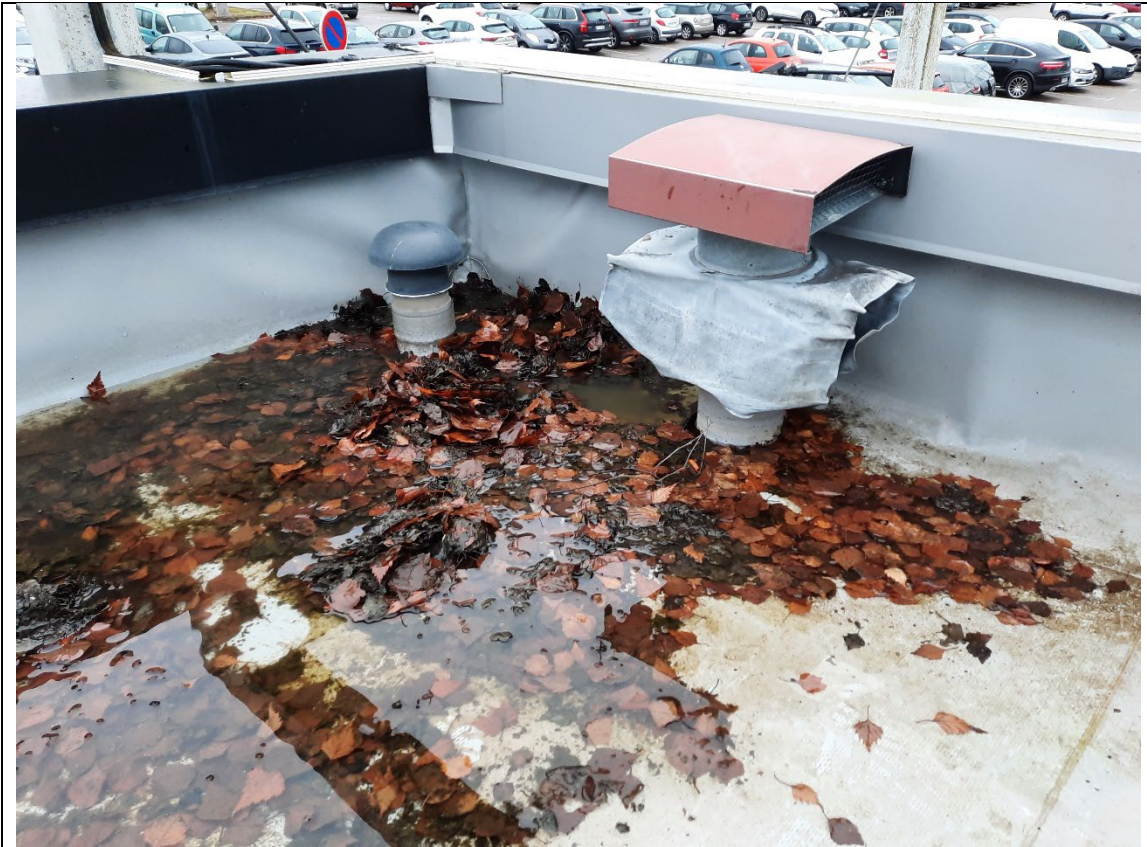
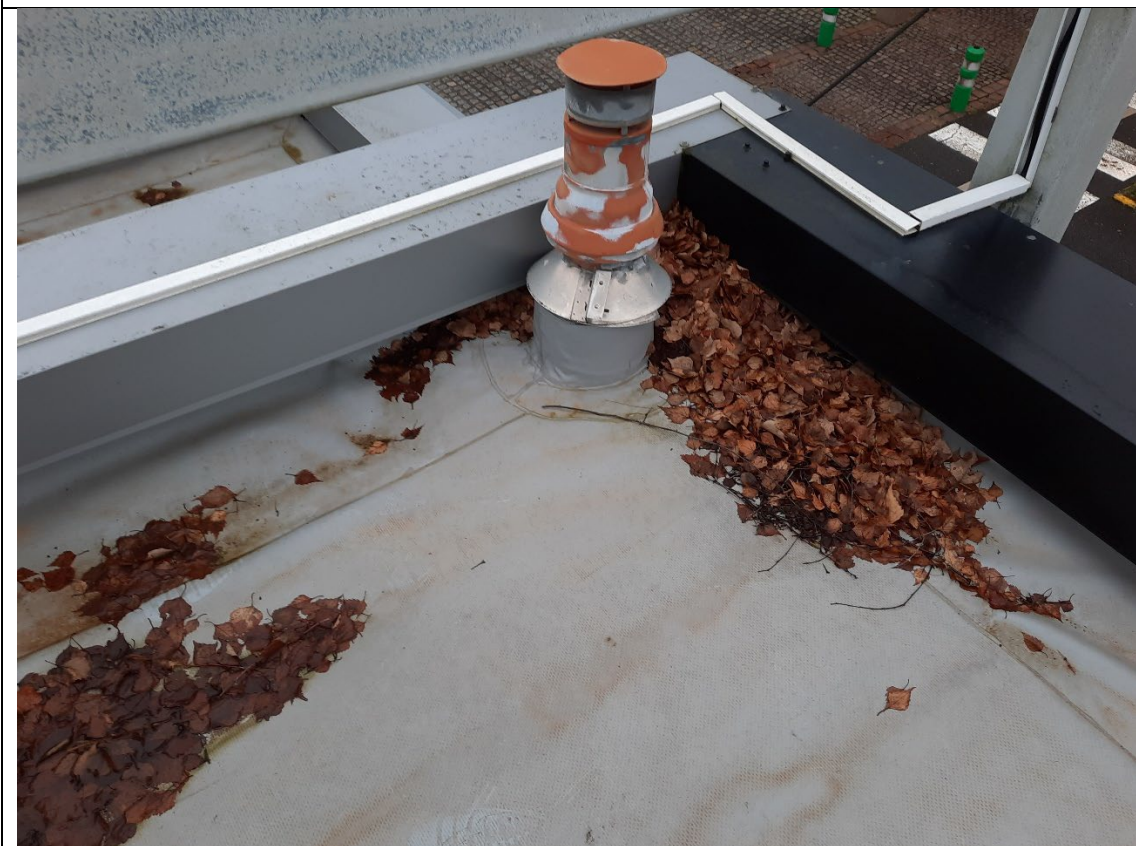
Etat des évacuations	Non Conforme
Commentaires	Non conforme pour certaines

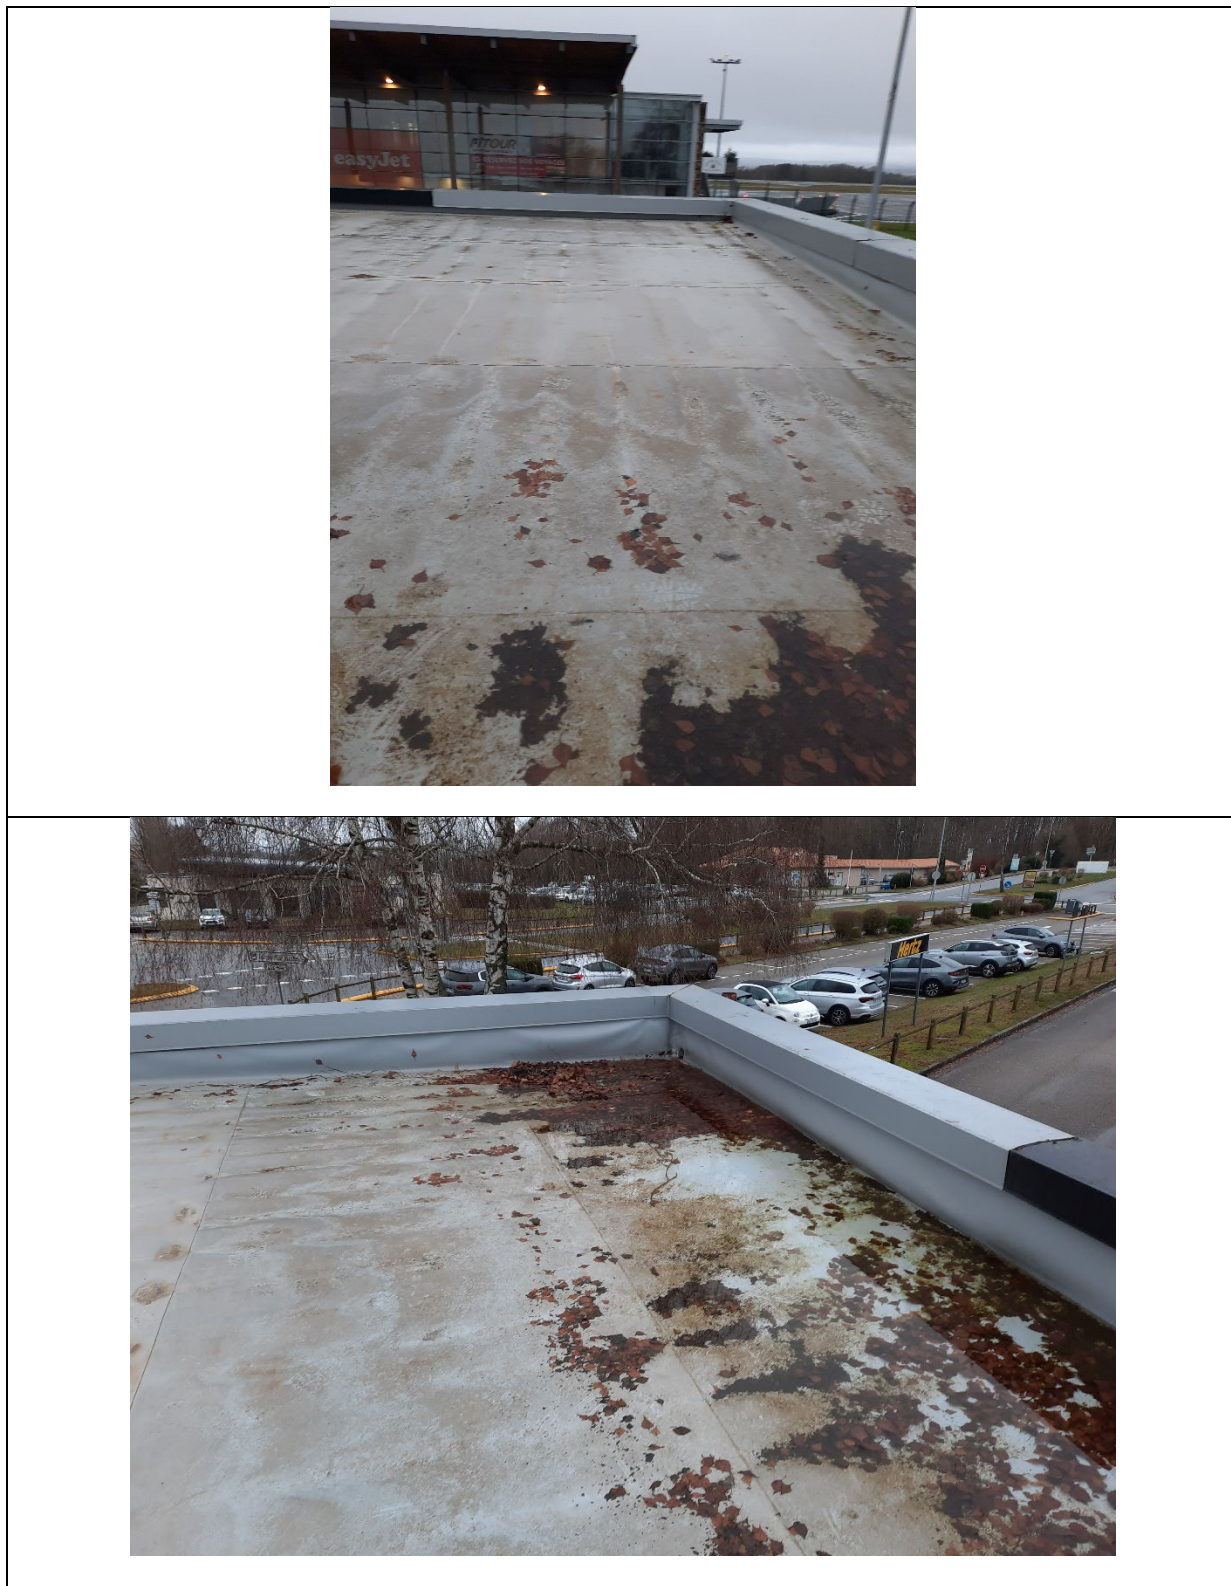
Etat de conformité	Non conforme
Commentaires	Pas de panneau de signalisation pour l'utilisation
