# **Reportage Toiture Aéroport de Limoges**

**H2**

## Reportage Couverture - Toiture

Date du relevé	03/01/2024
Nom du client	Aéroport de Limoges
Adresse du client	81 Av. de l'Aéroport, 87100 Limoges

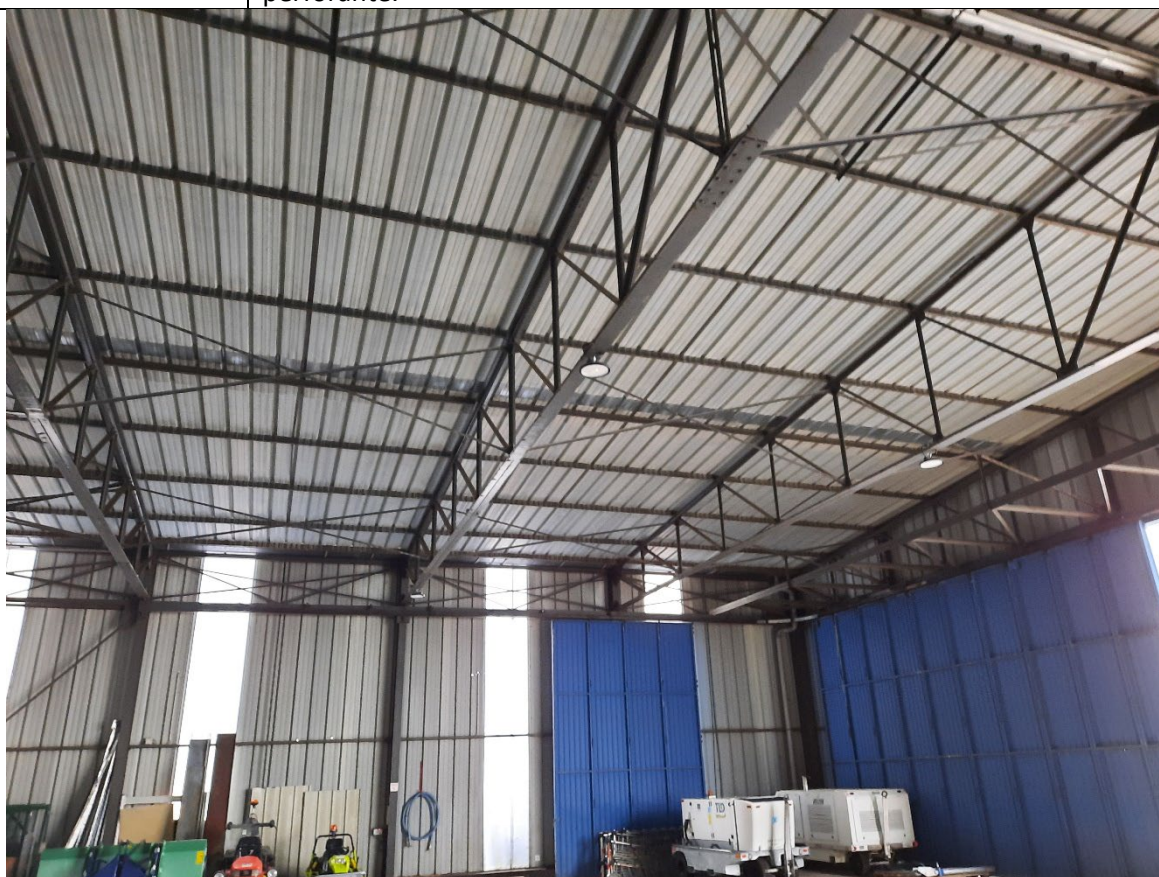
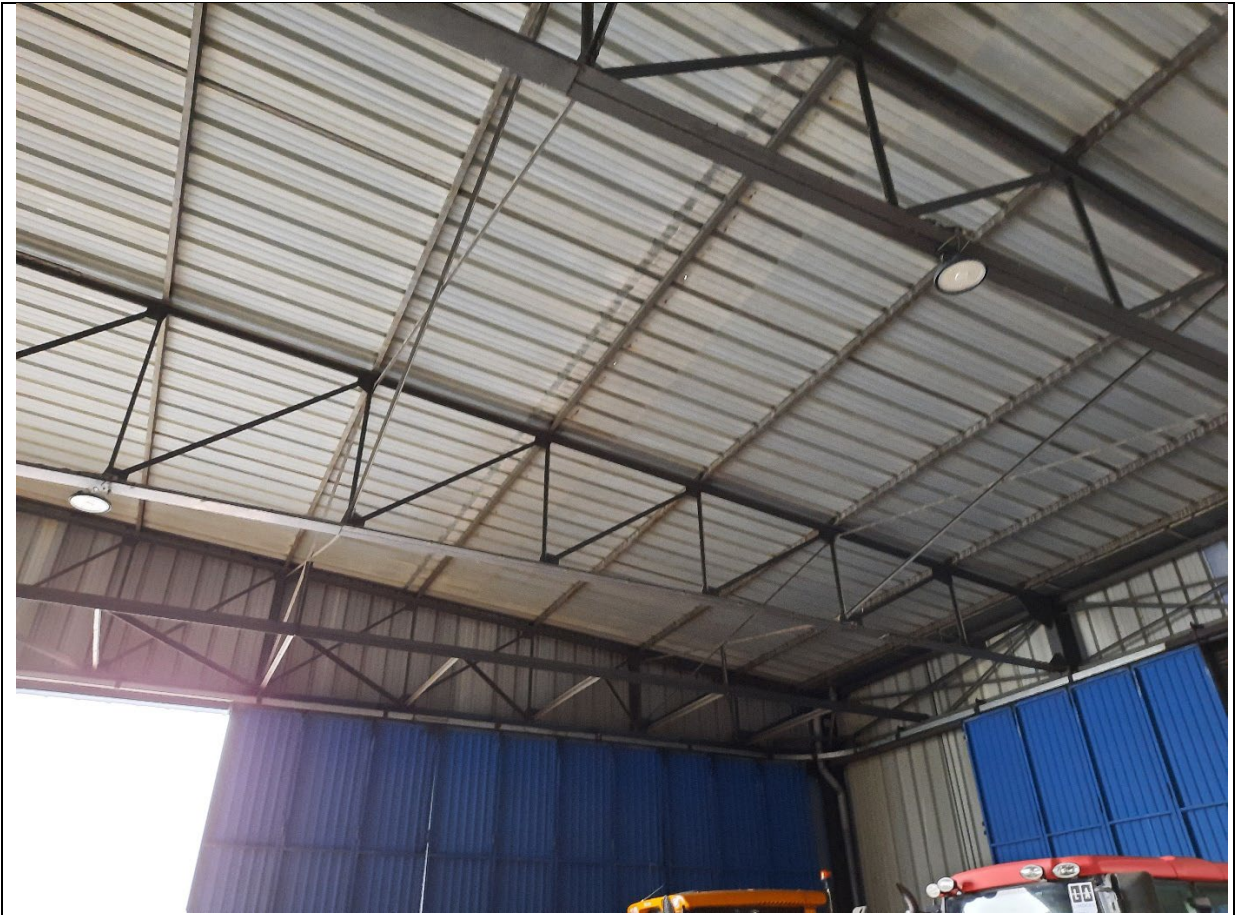
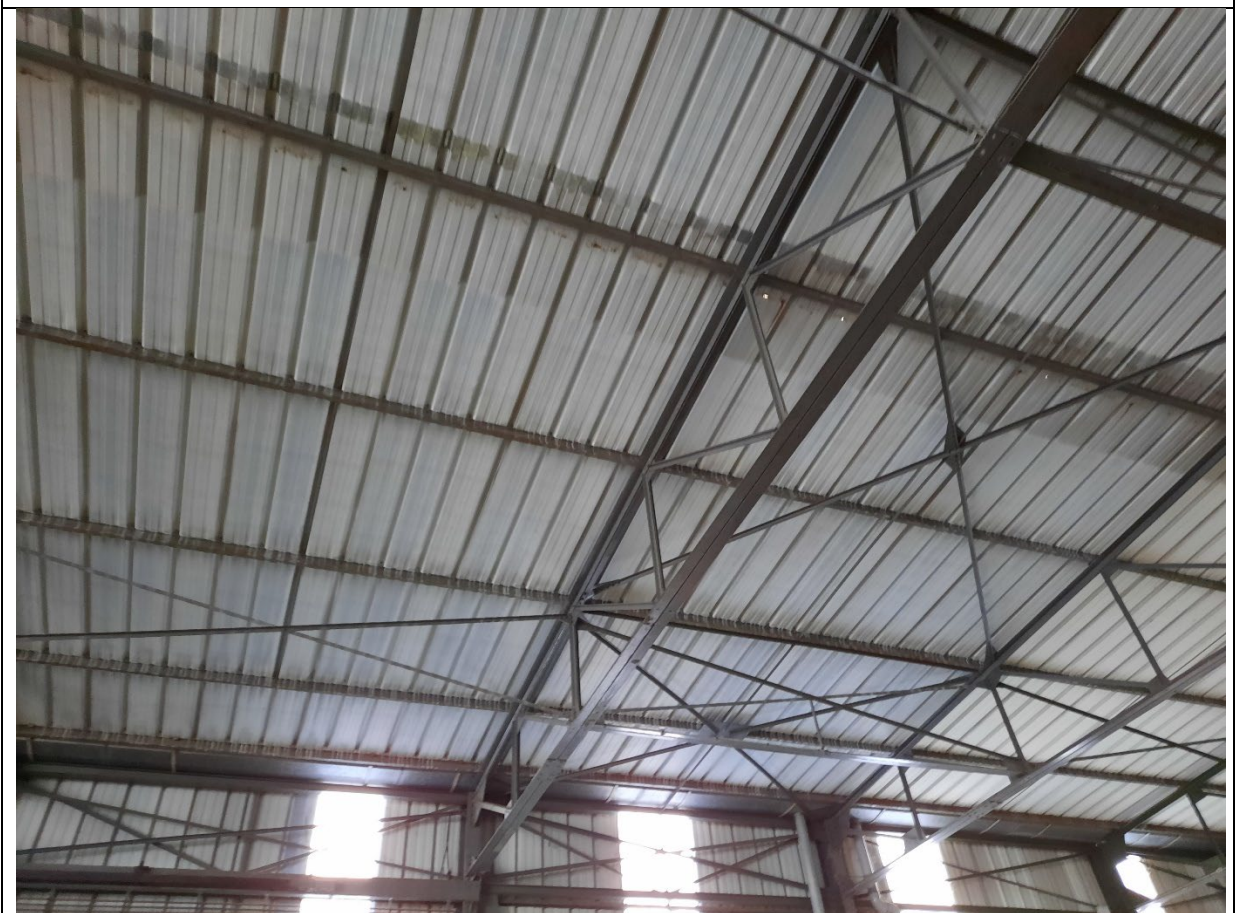
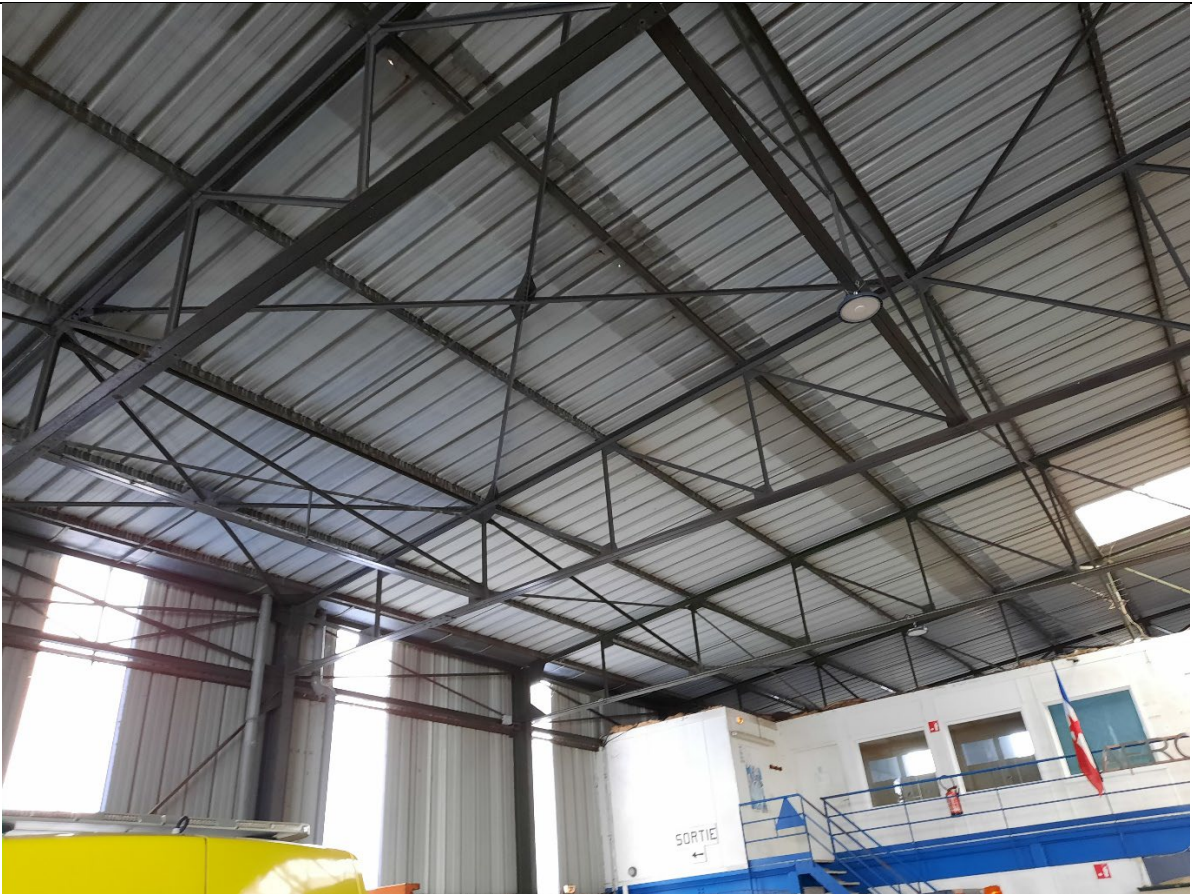
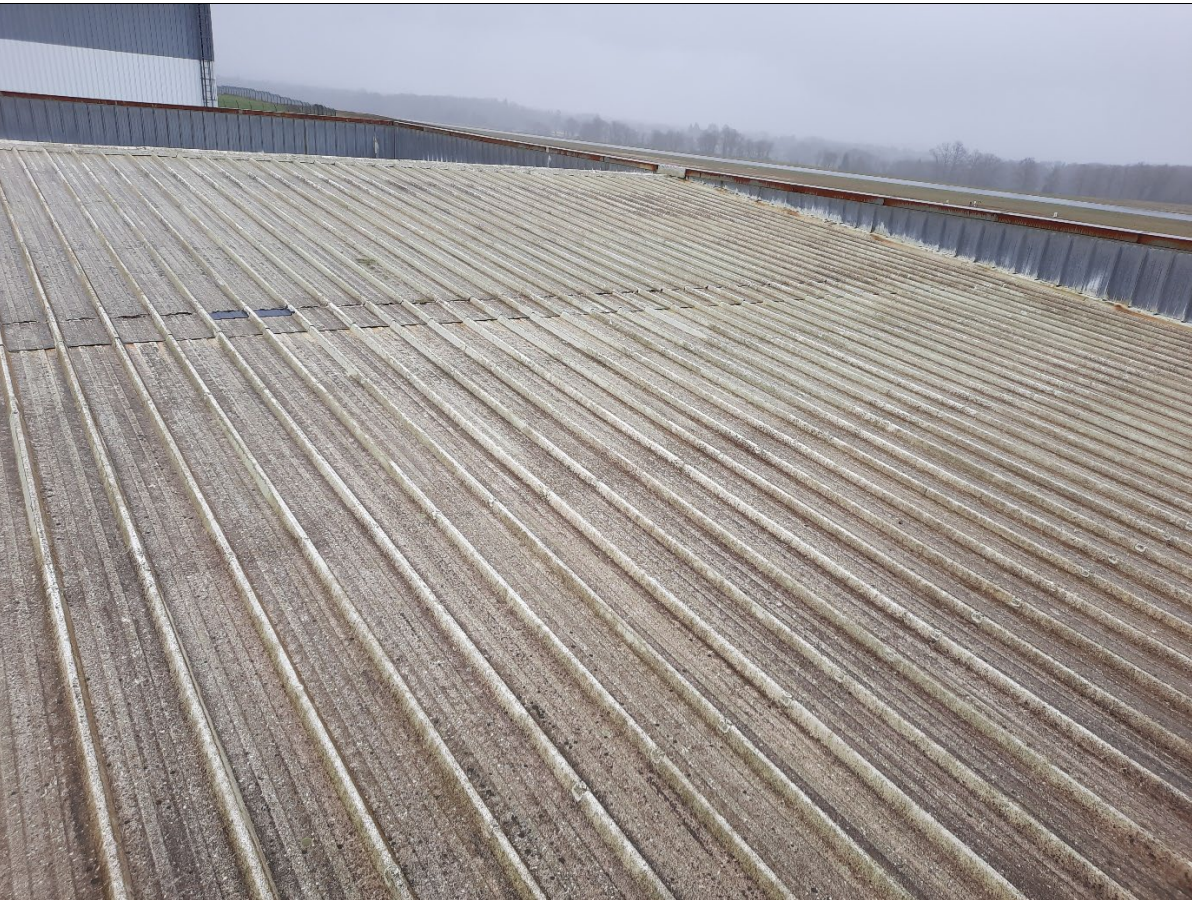
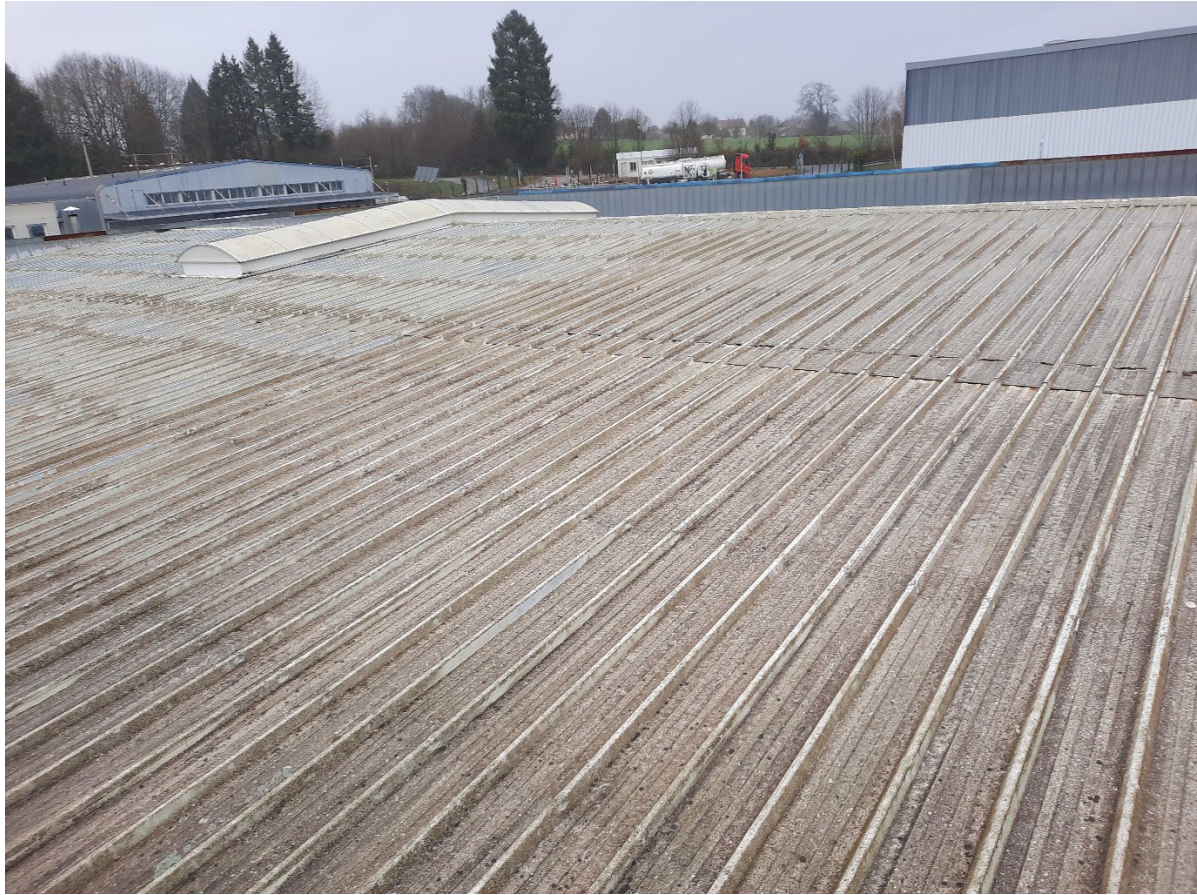
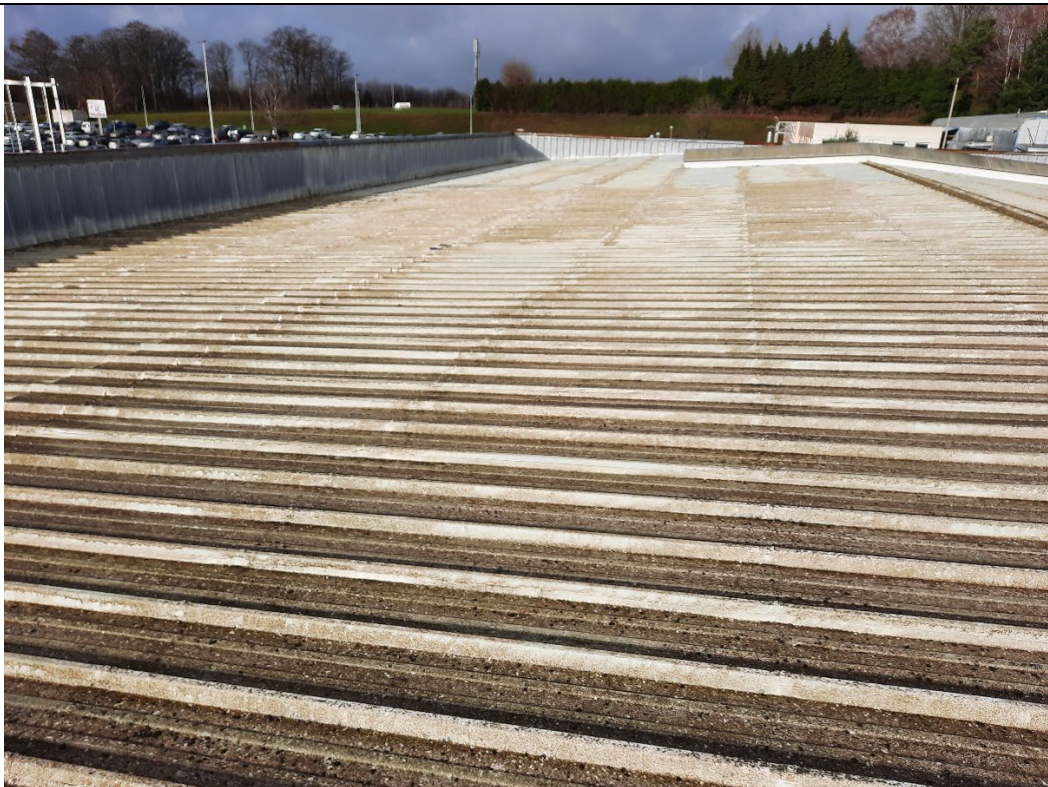
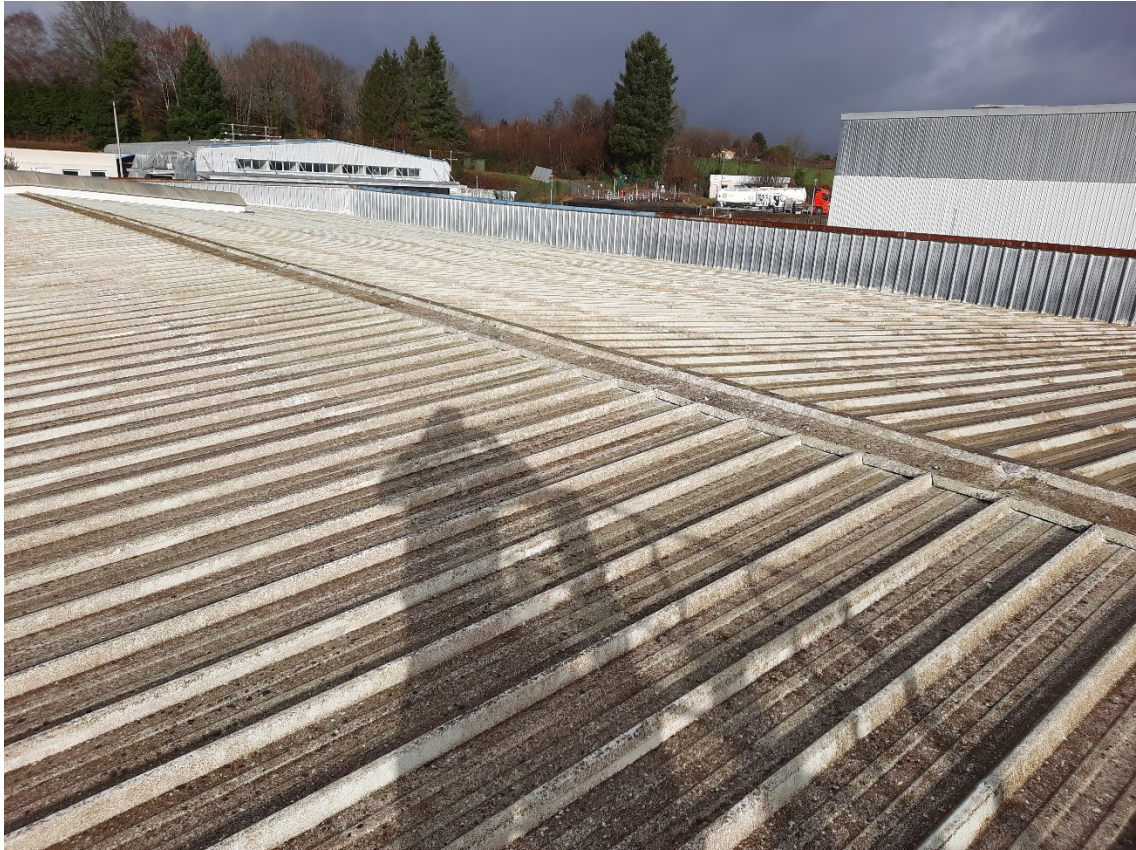
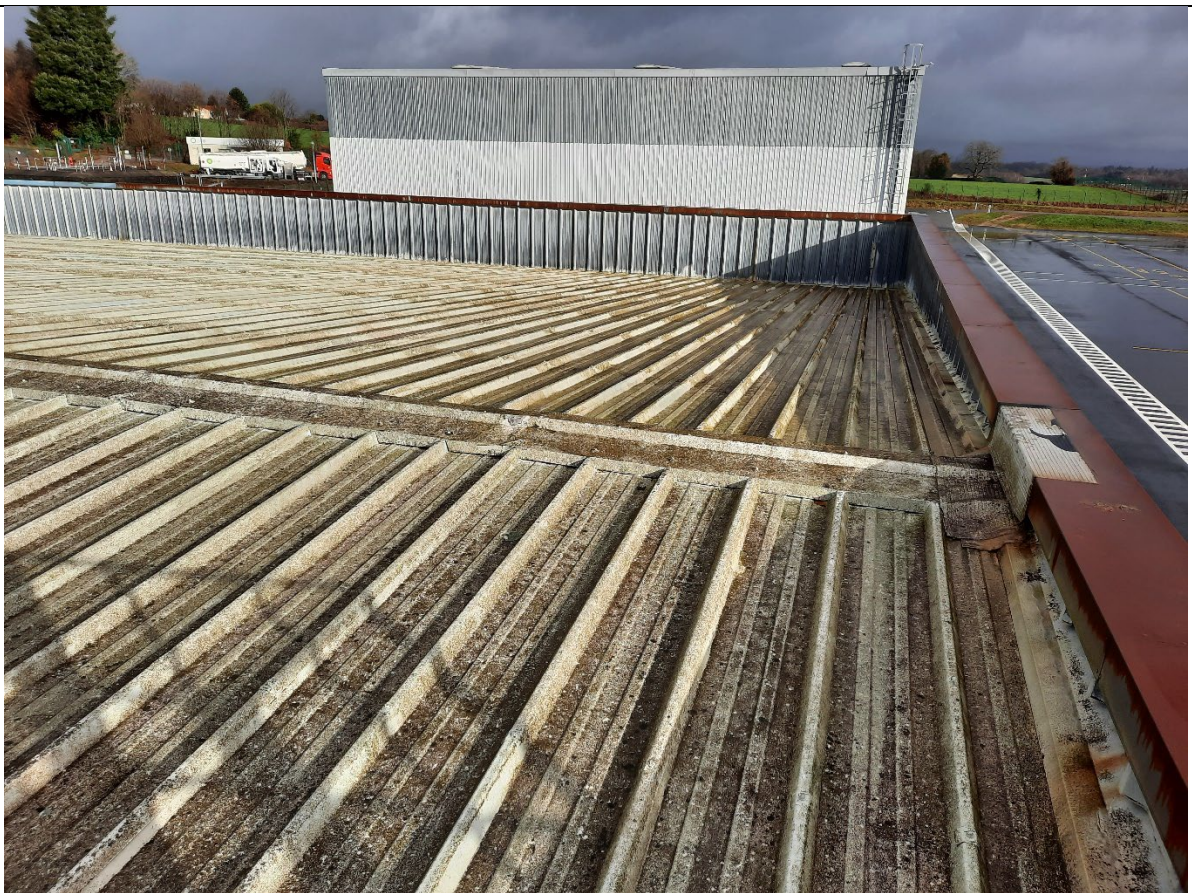
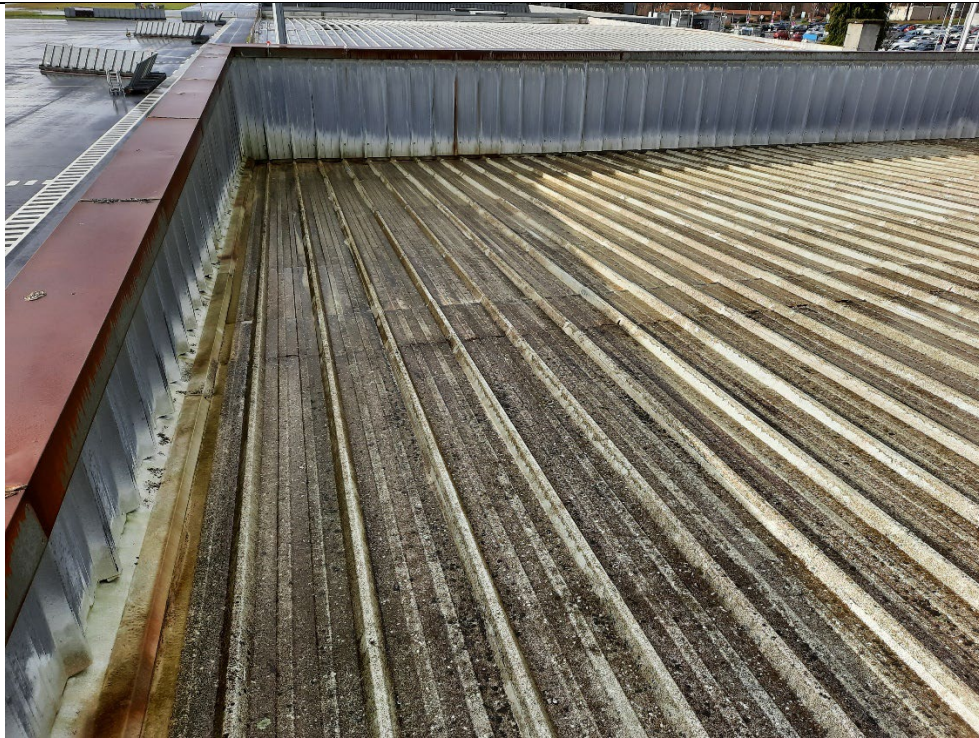
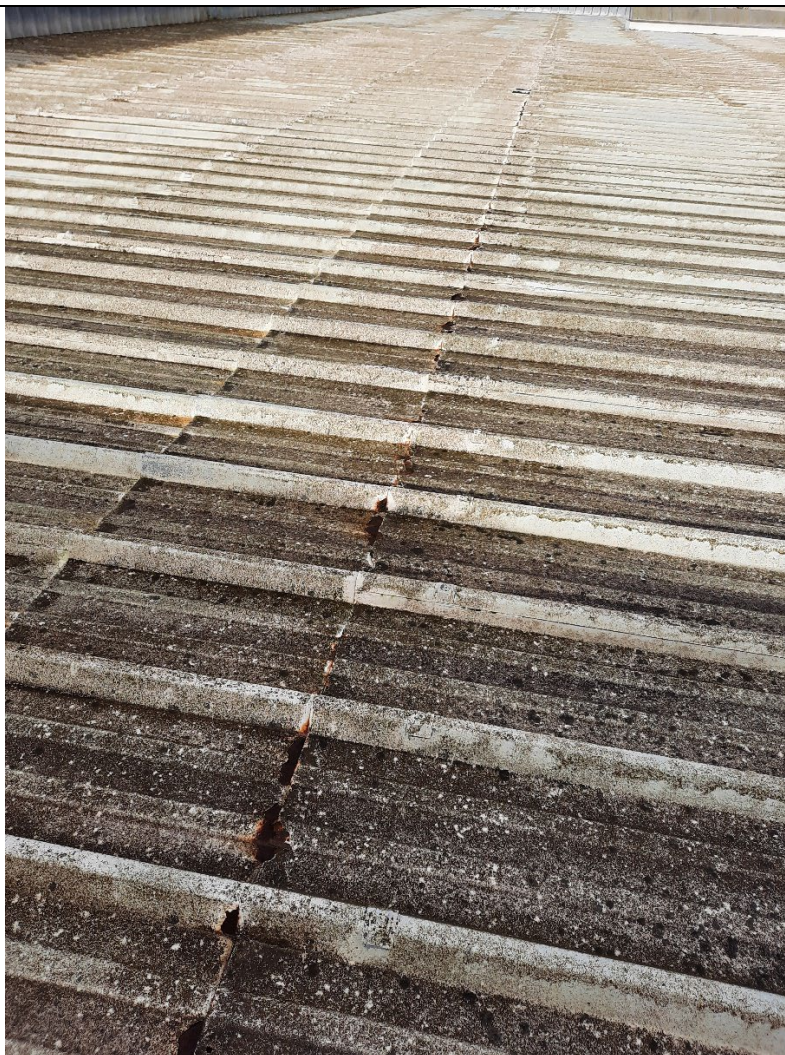
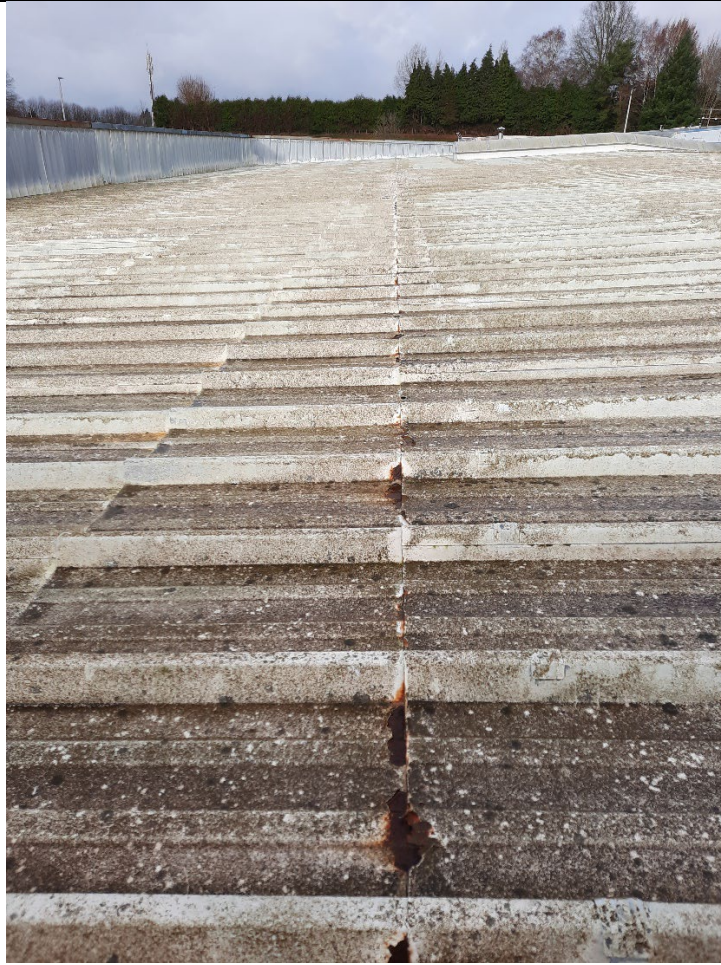
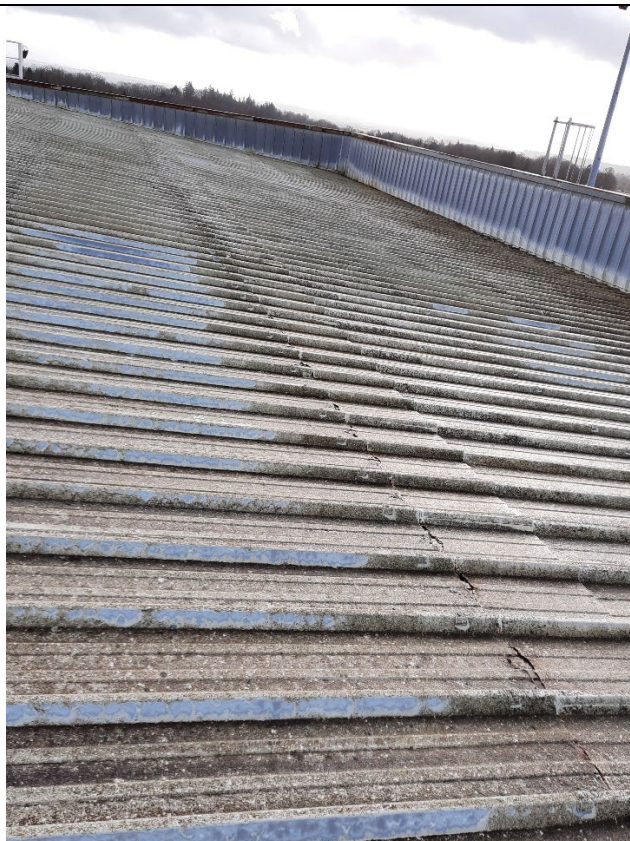
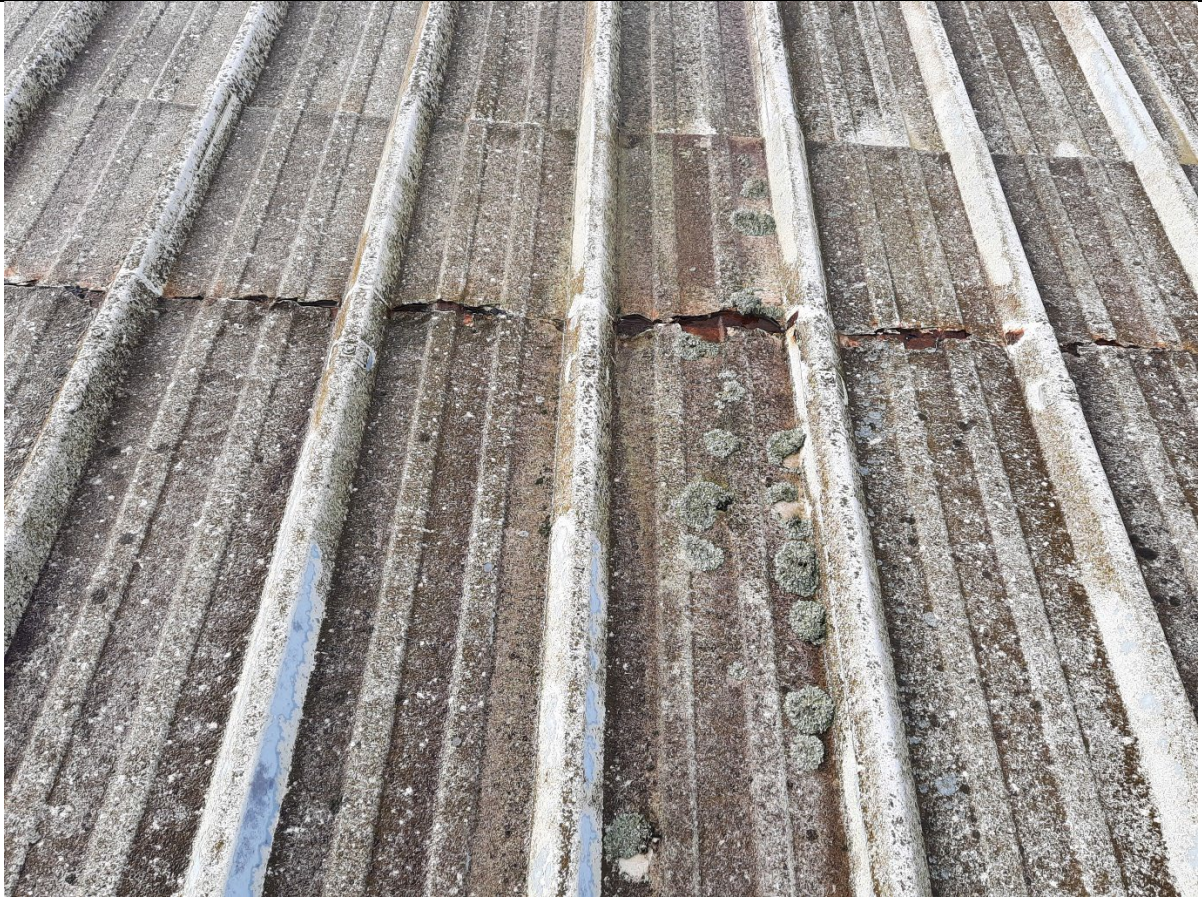
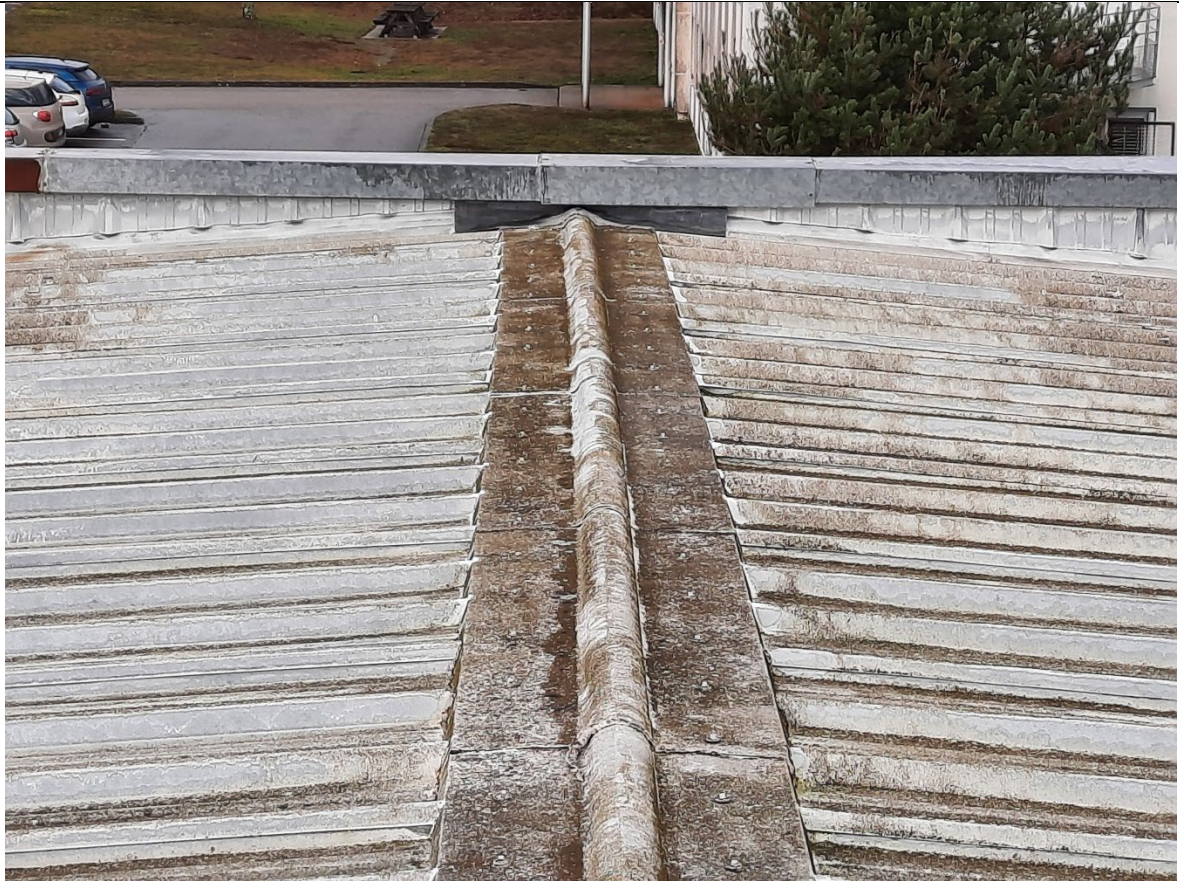
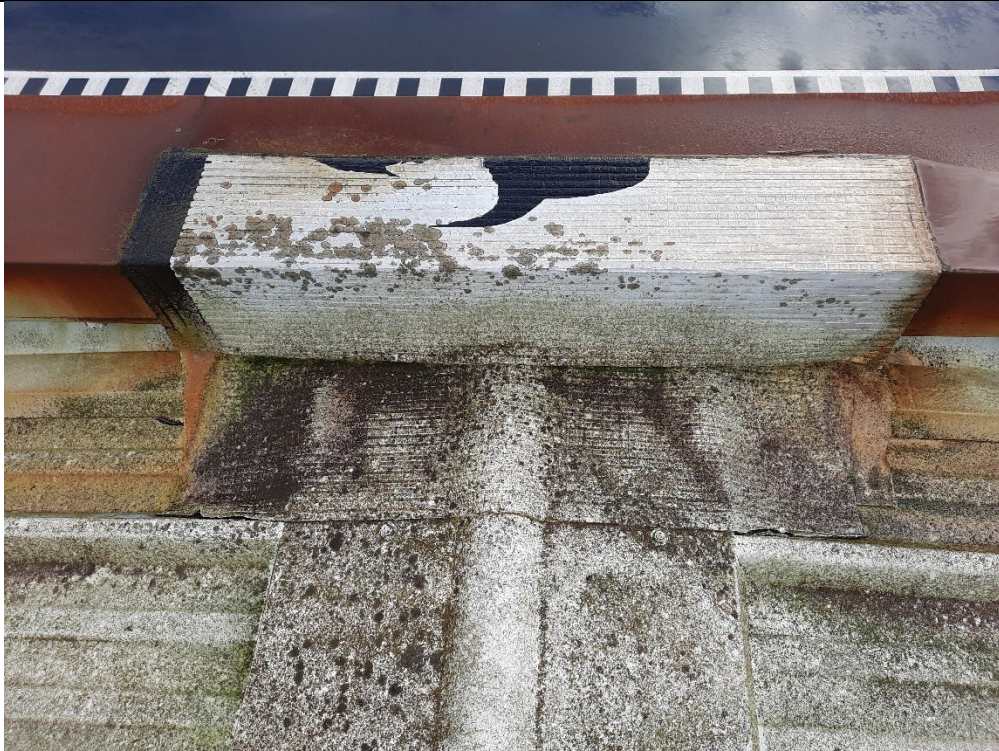
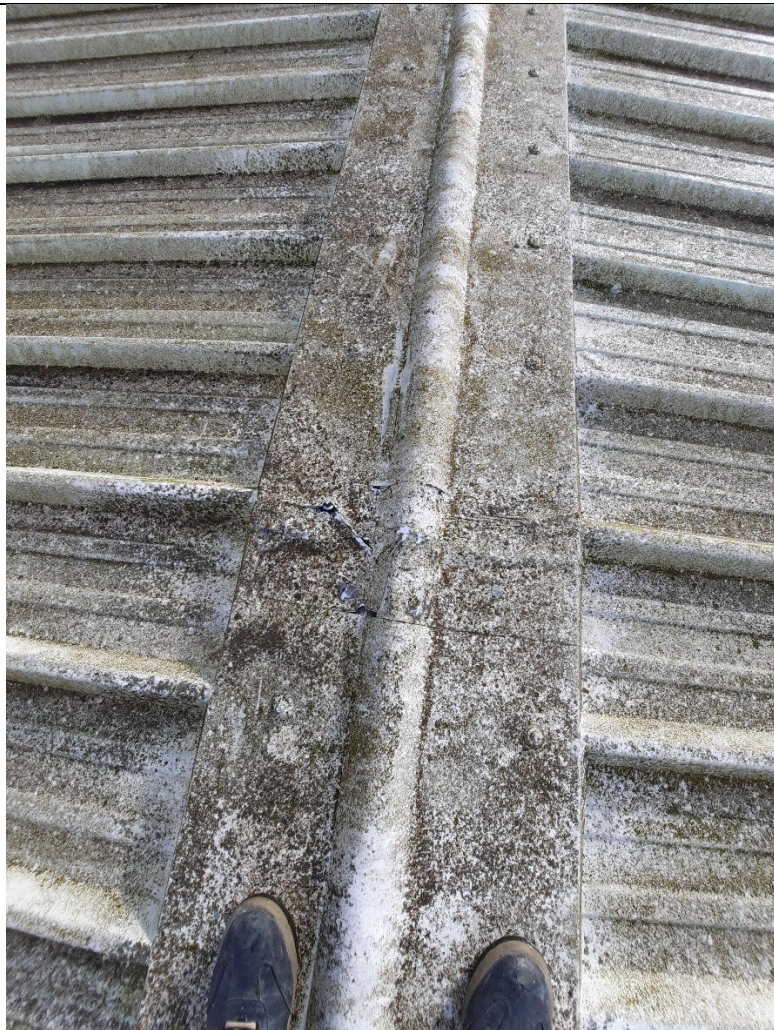
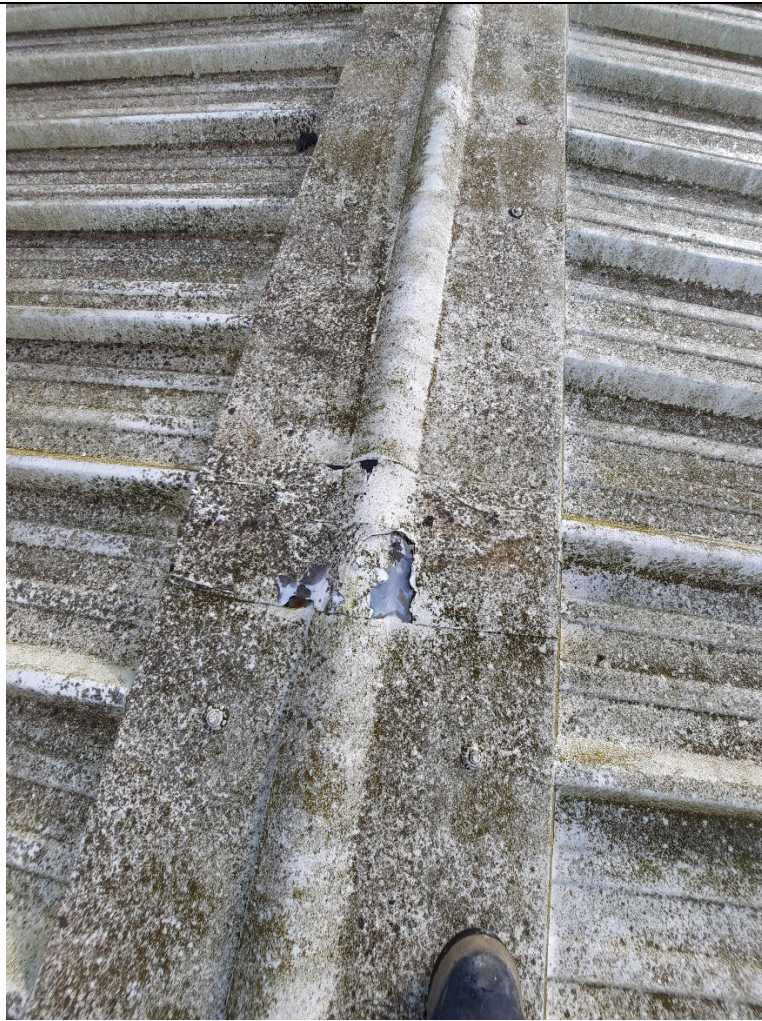
Etat de la couverture	Très mauvais
Commentaires	La toiture est en mauvais état et présente des infiltrations dû à de la rouille perforante.

La toiture est vétuste et présente des infiltrations sur la jonction de bac. La rouille est perforante au niveau de cette croisure.

La toiture est à refaire dans son ensemble, plusieurs solutions sont possibles:

- Remplacement, par un bac acier avec feutre anti-condensation + filet en sous face et cohabitation.
- Remplacement, par un bac isolé + filet en sous face et cohabitation
- Renfort des bacs existants, pose d'un isolant entre les ondes puis sur la totalité de la couverture et pose de membrane PVC ou FPO.

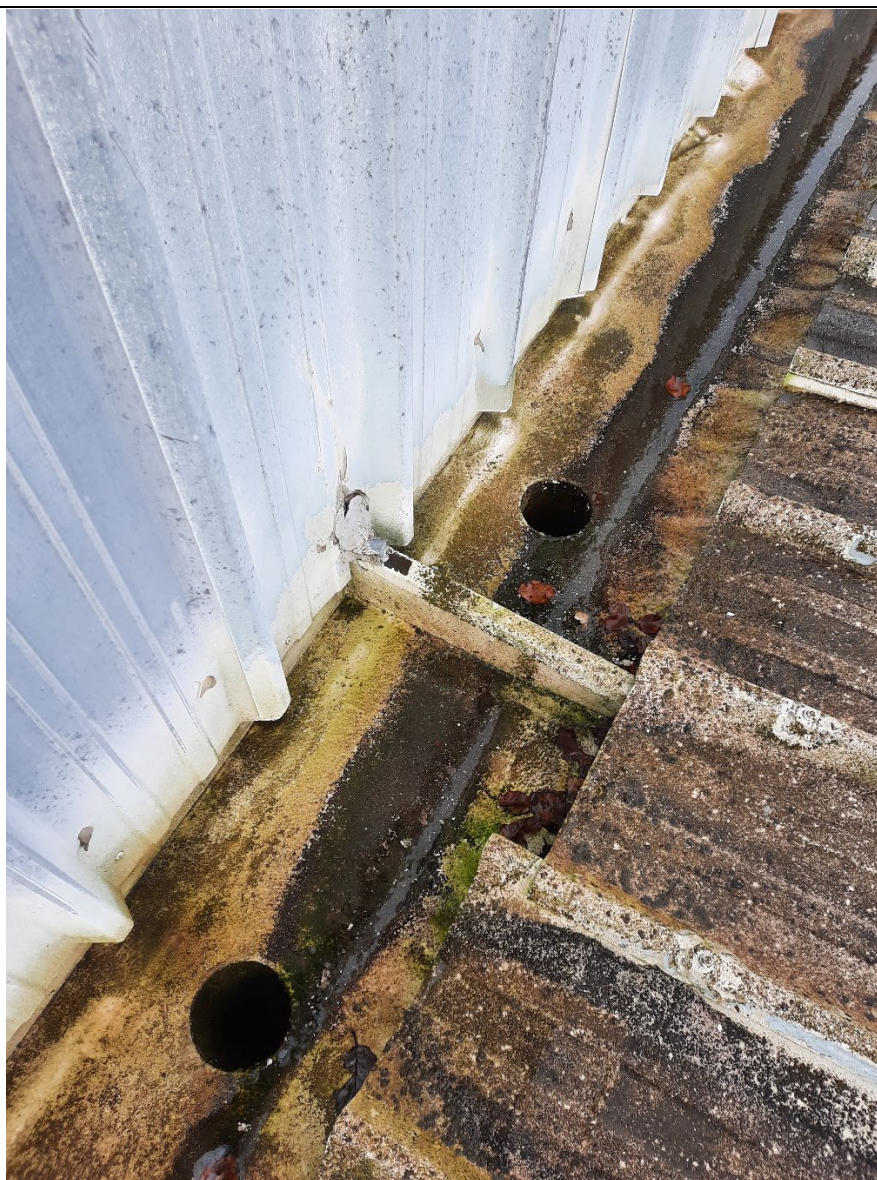
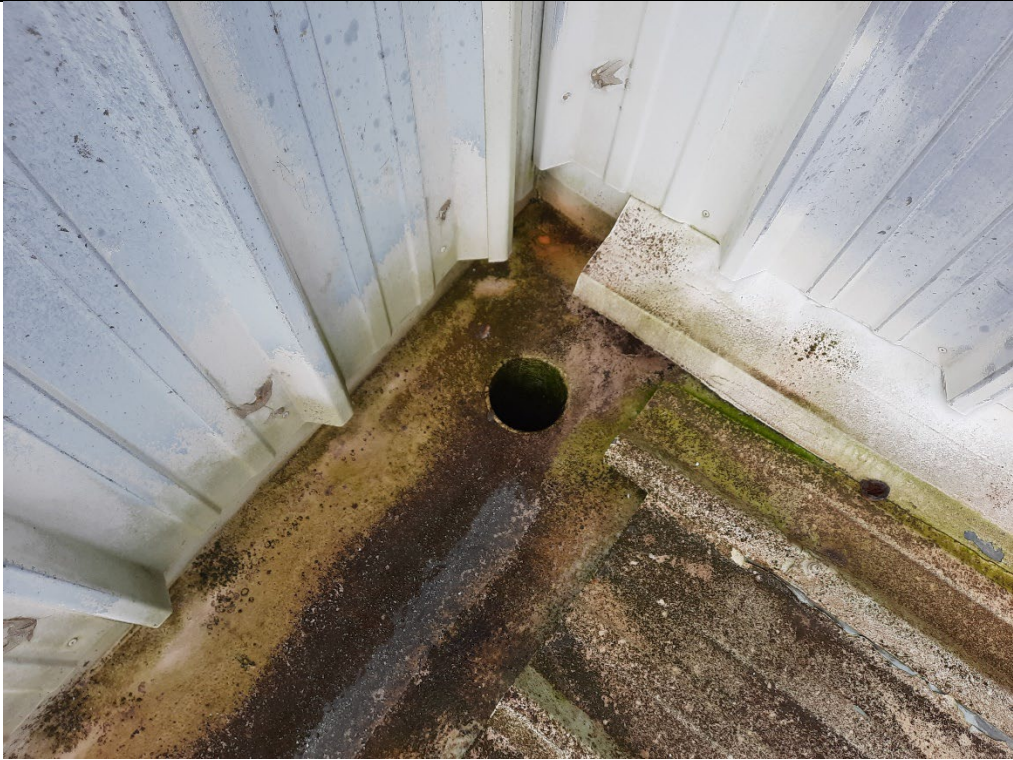
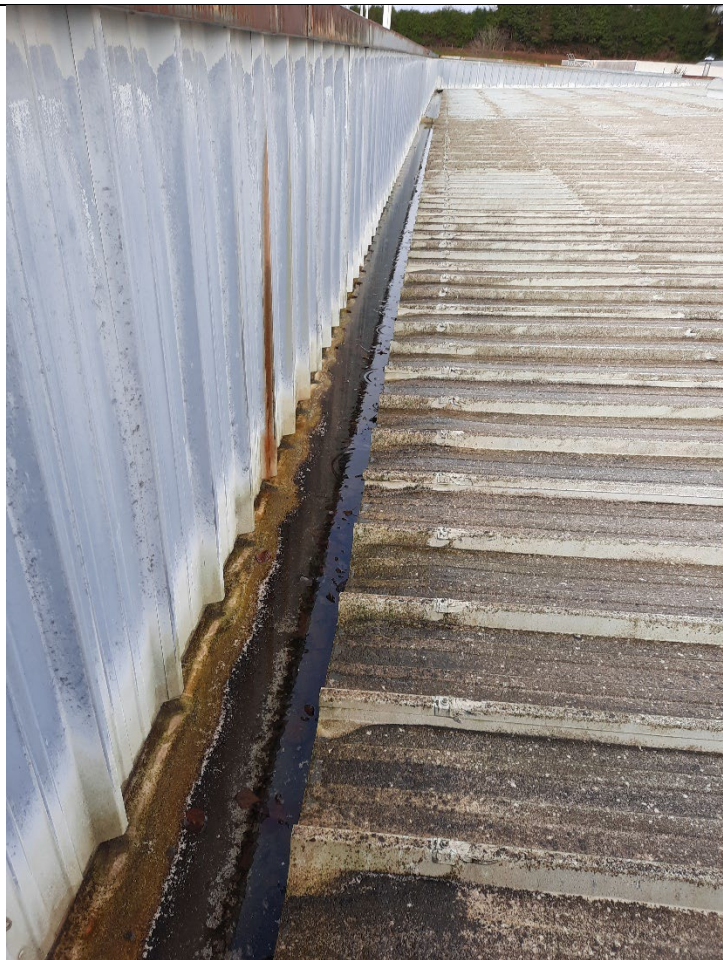
Etat des évacuations	Conforme
Commentaires

Les chéneaux sont bons et bien dimensionnés.

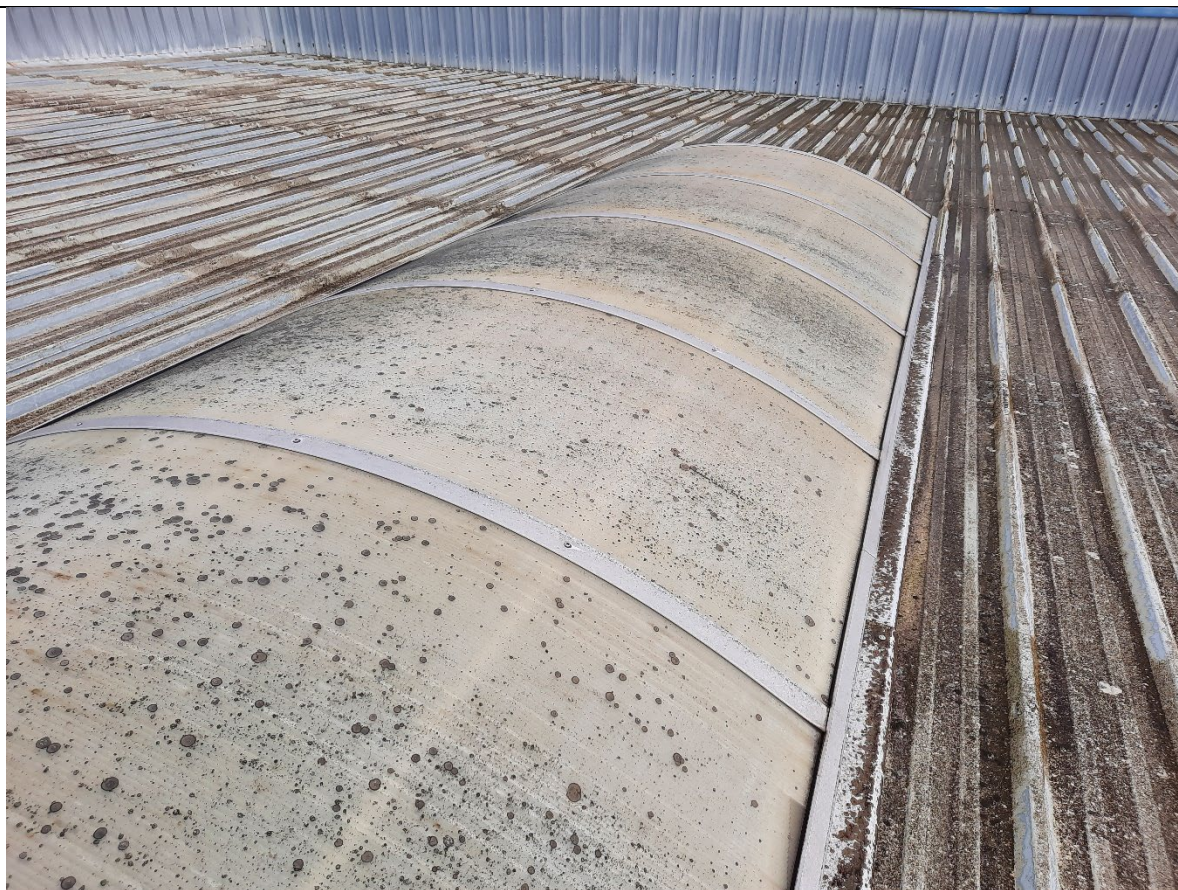
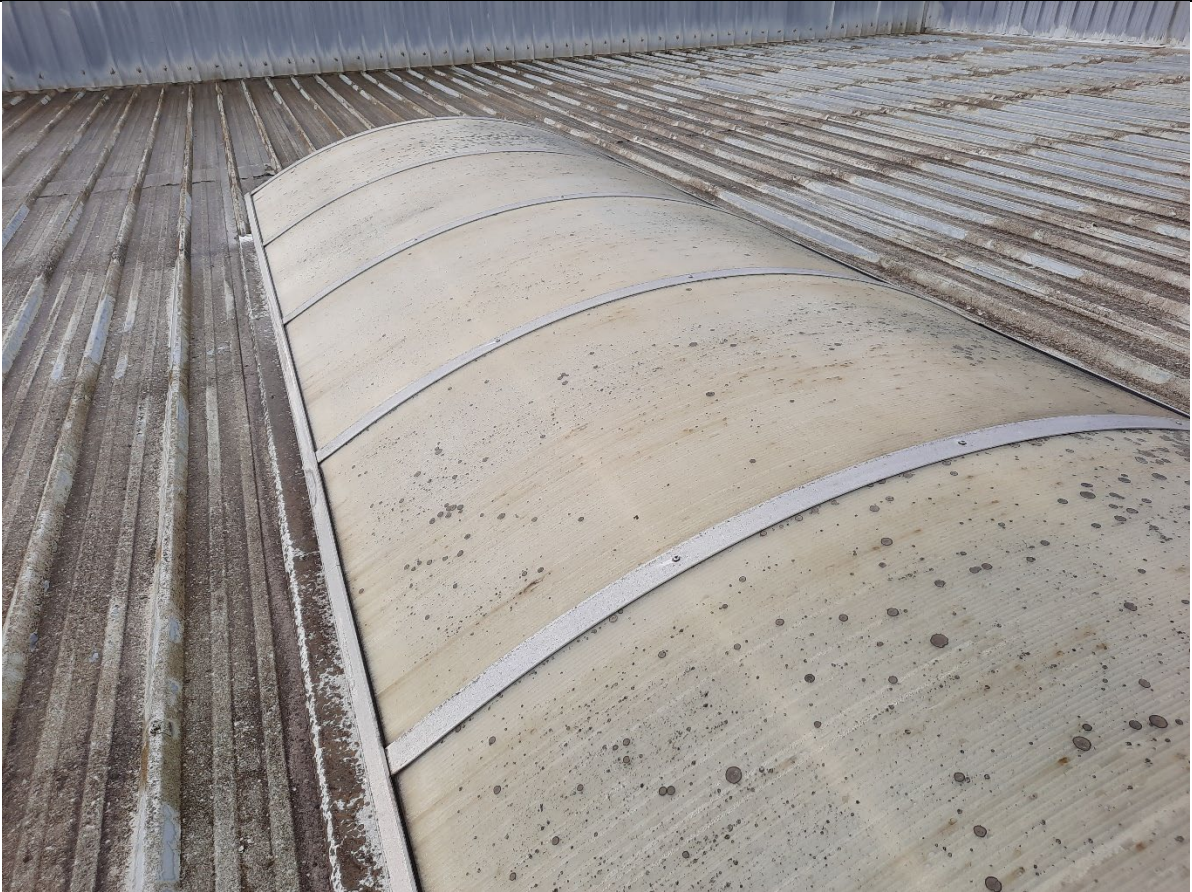
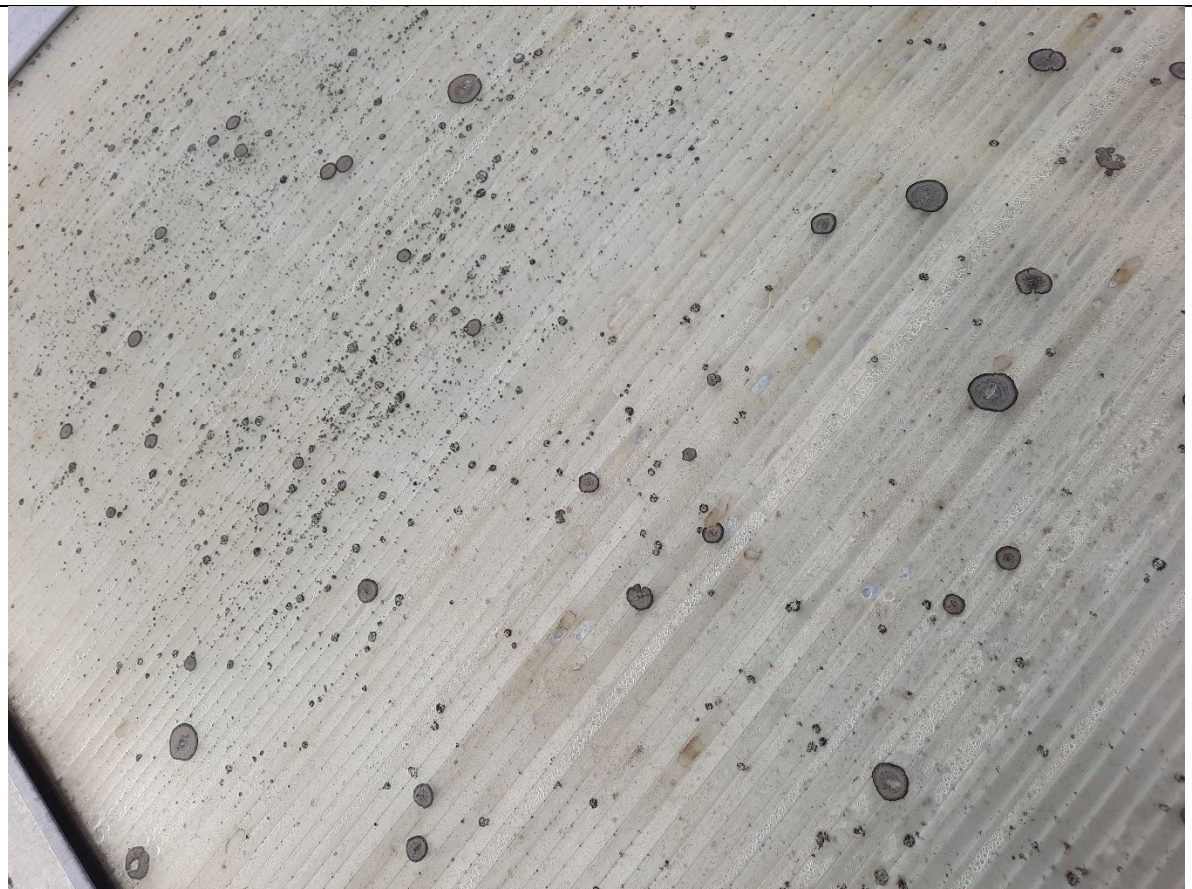
Etat des ouvertures	Mauvais
Commentaires	Les polycarbonates sont percés, risque d'infiltrations.

La verrière en polycarbonate présente des impacts de grêle et peut engendrer des infiltrations. Le remplacement est nécessaire.
