Reportage Toiture Aéroport de Limoges

Bâtiment de bureaux

Reportage Couverture - Toiture

Date du relevé	03/01/2024
Nom du client	Aéroport de limoges
Adresse du client	81 Av. de l'Aéroport, 87100 Limoges

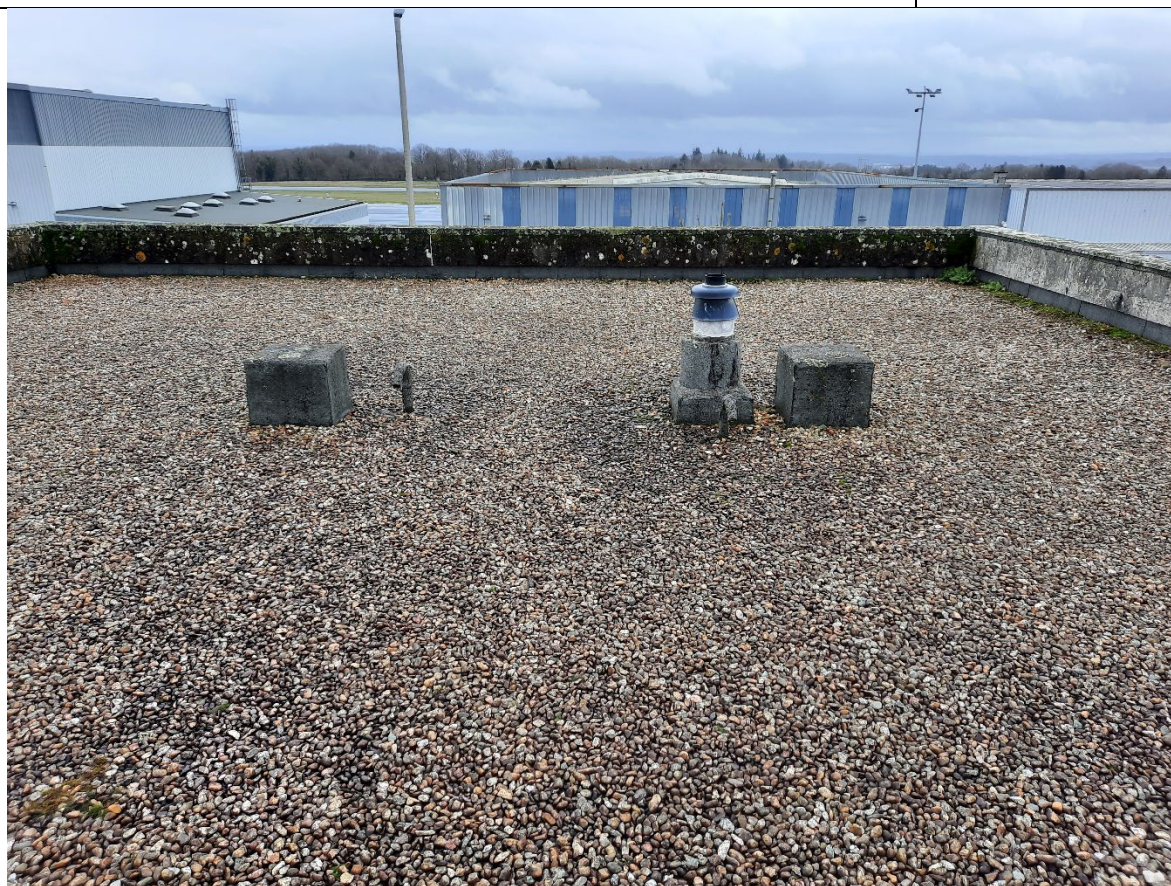
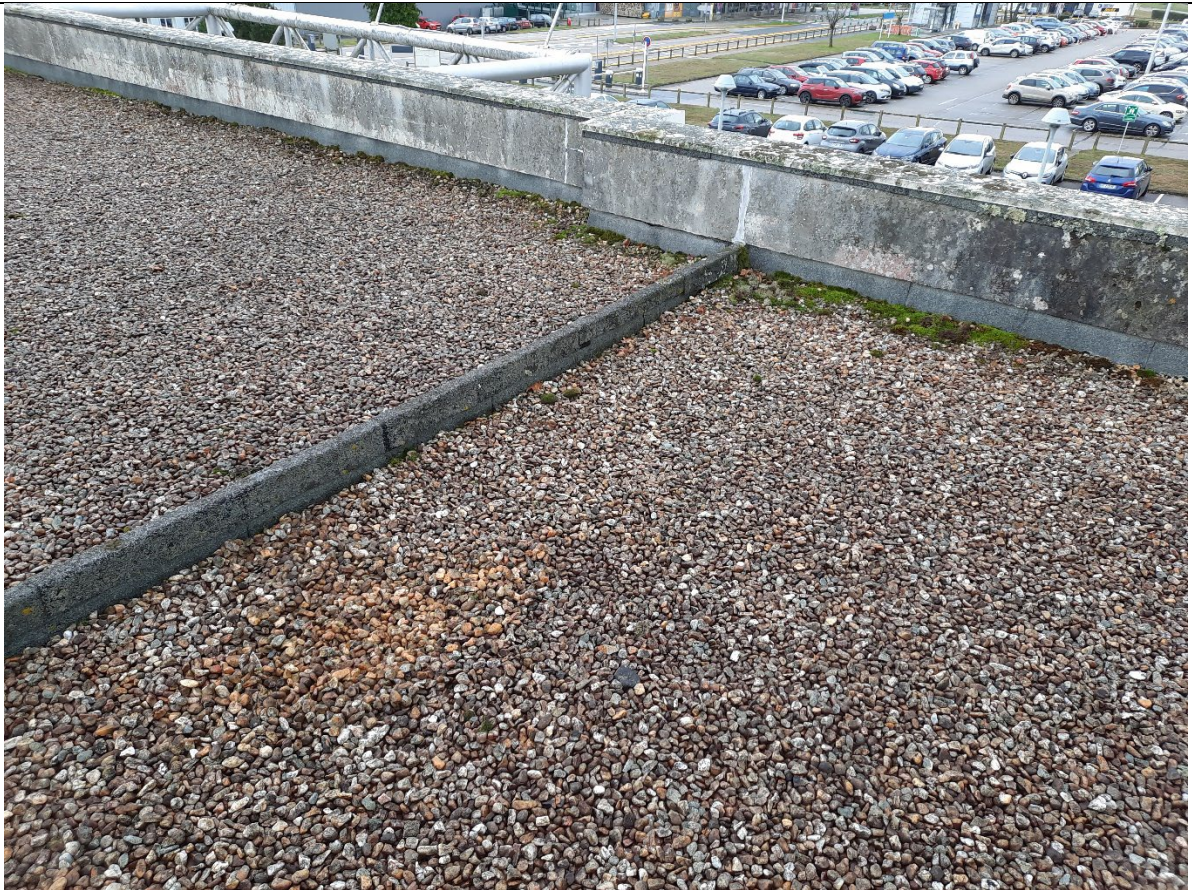
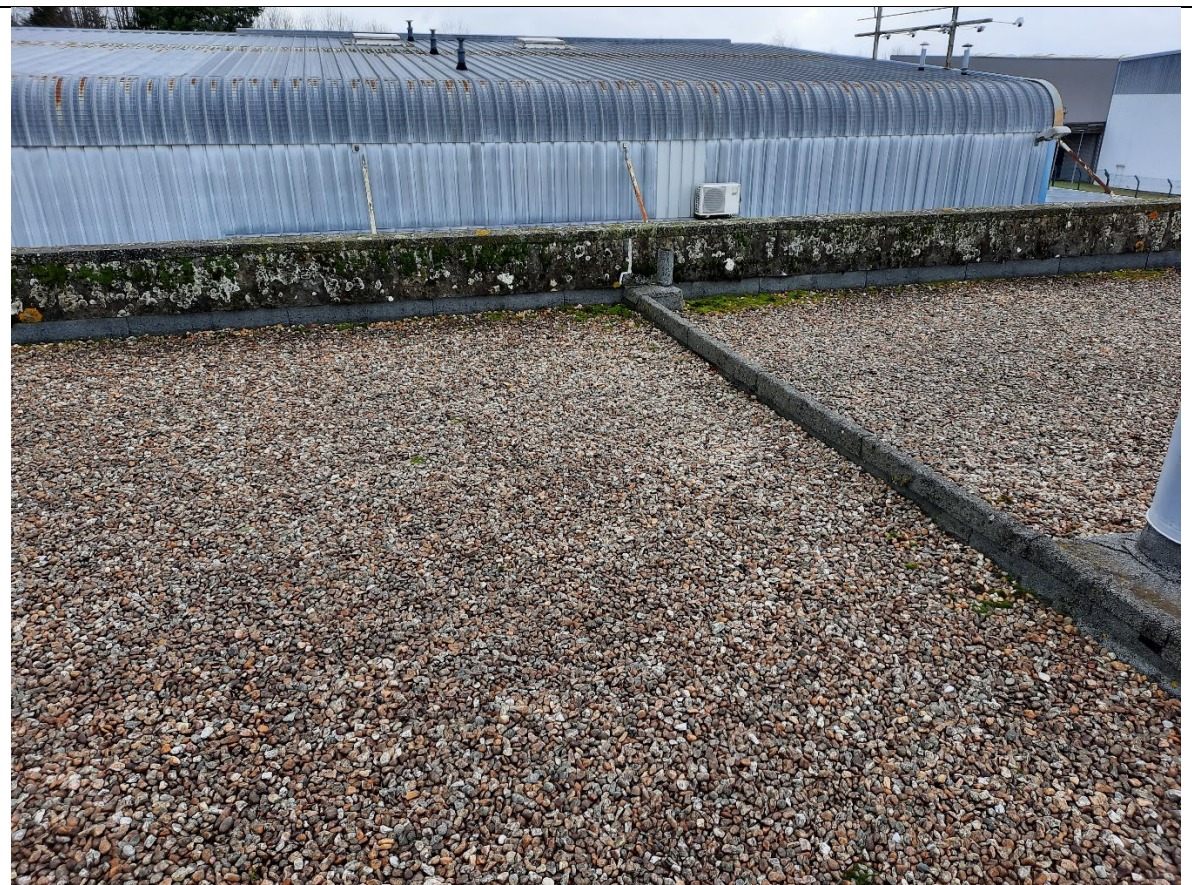
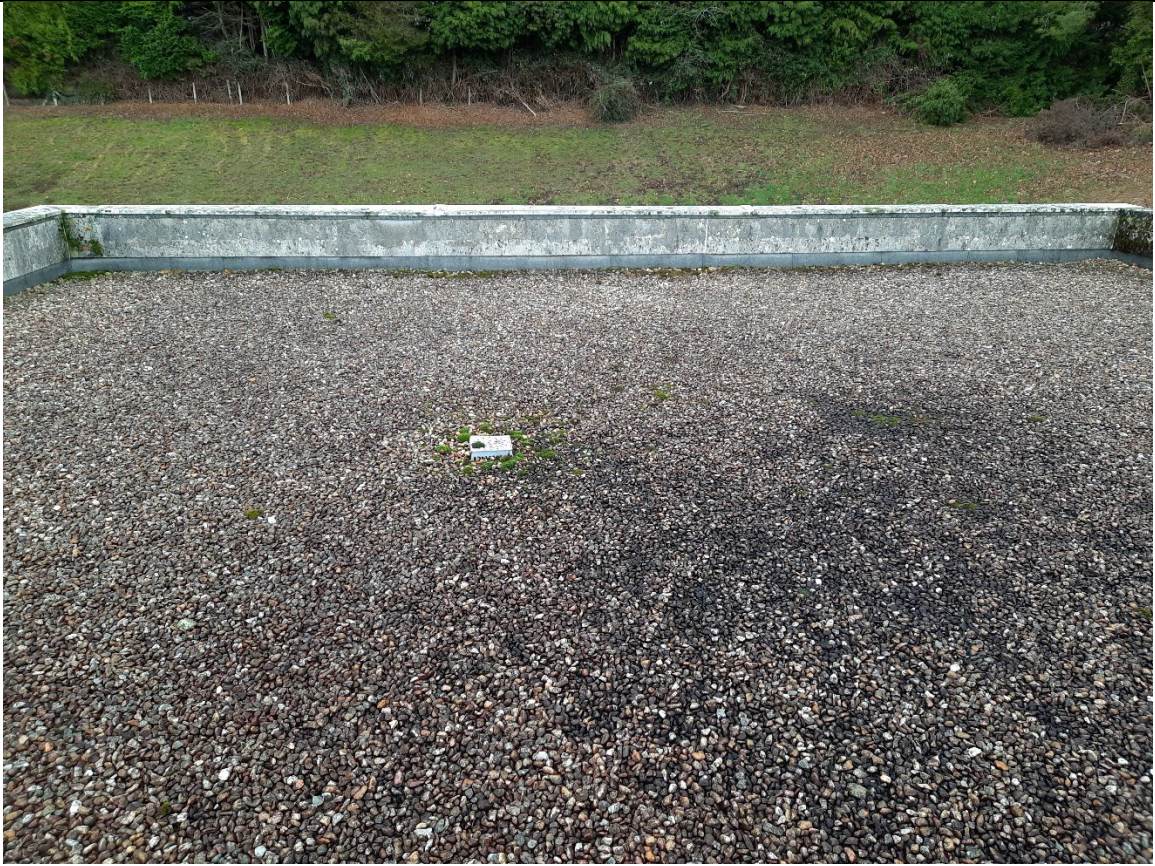
Etat de la couverture	Bon
Commentaires

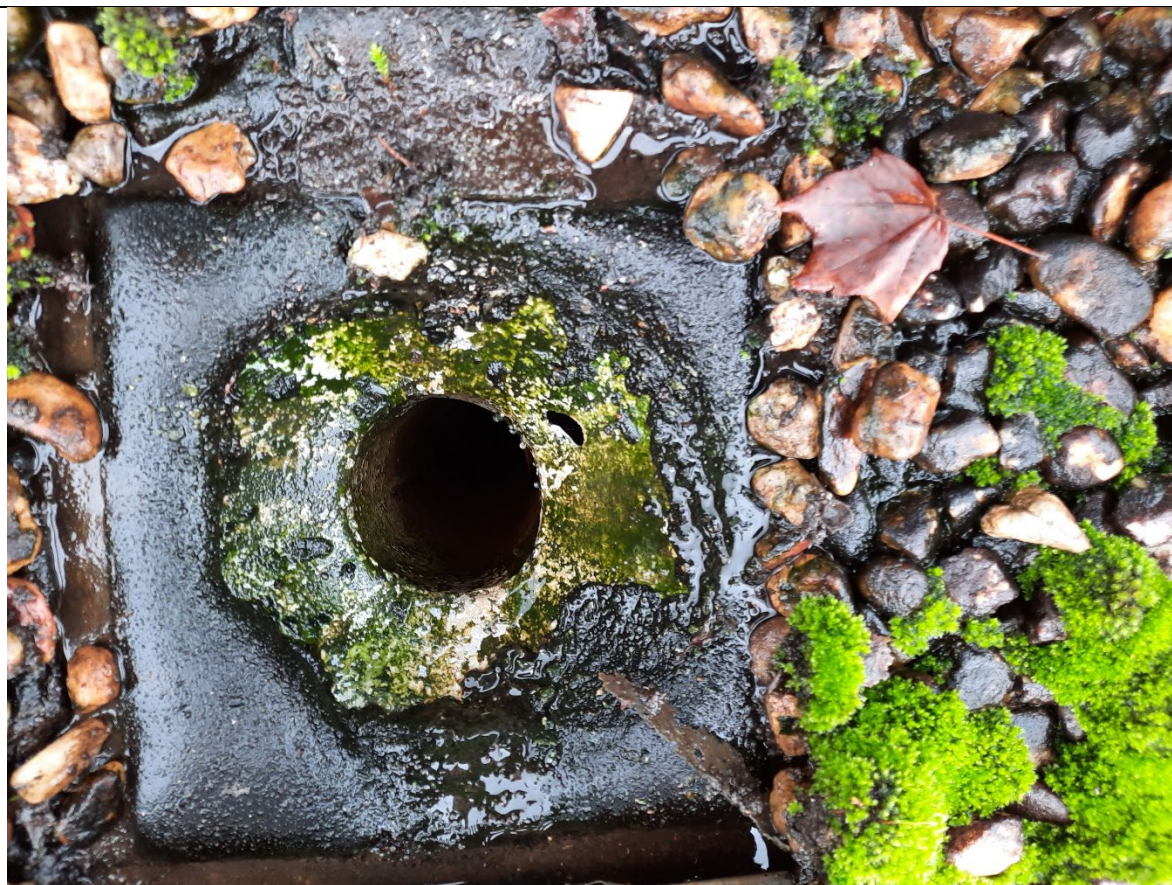
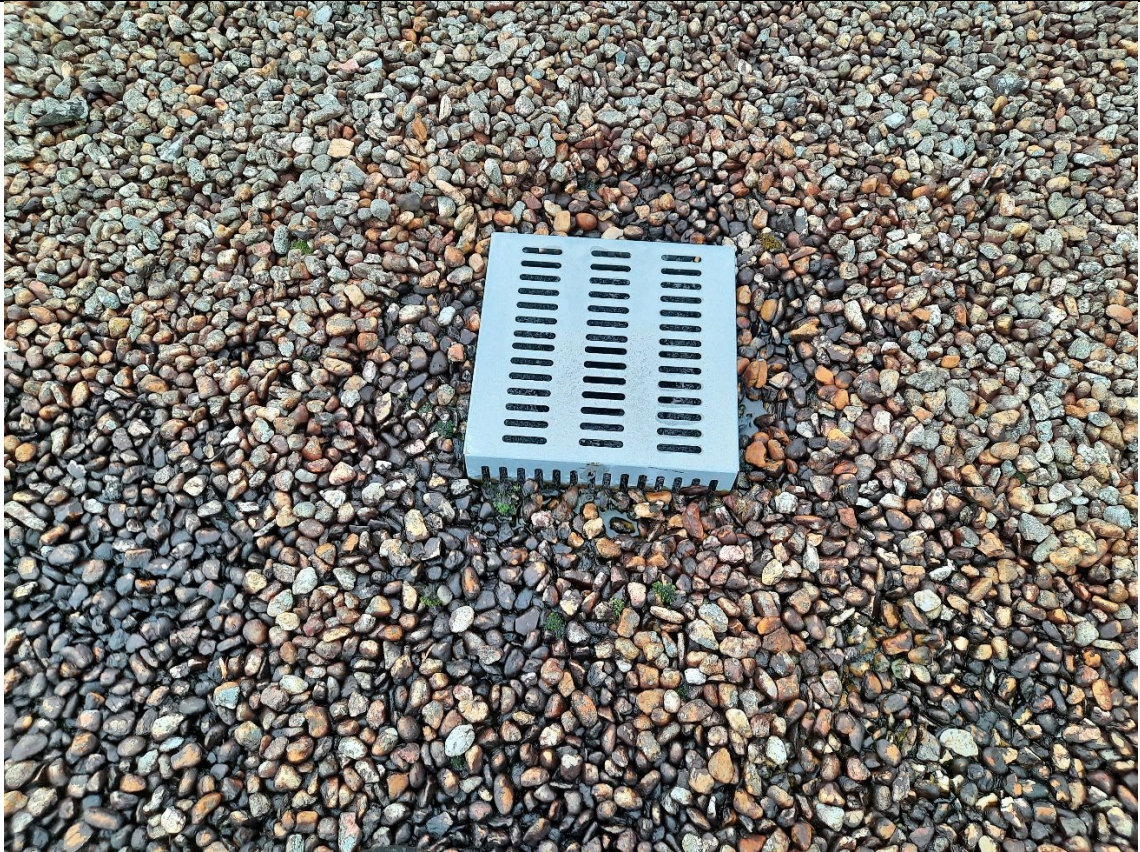
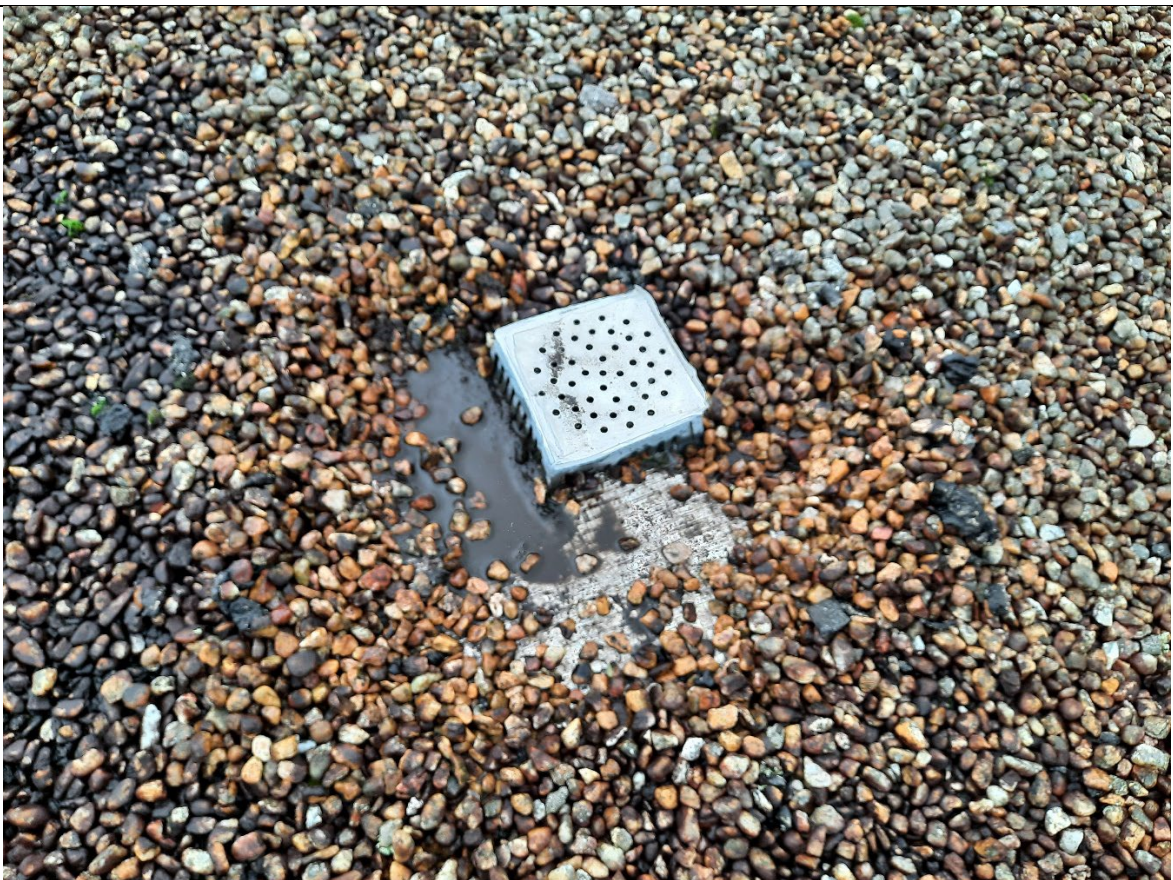
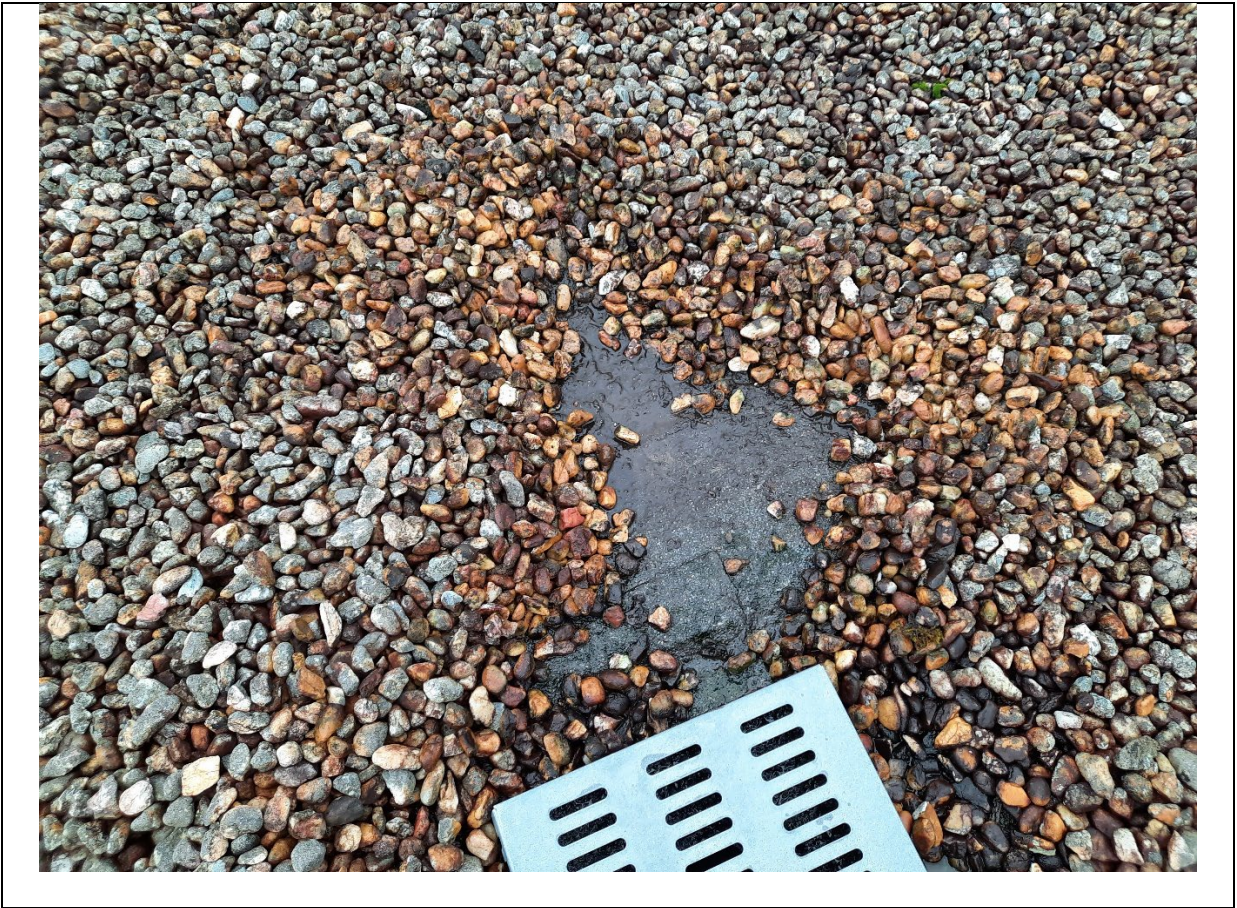
Etat des évacuations	Conforme
Commentaires	Une naissance à reprendre

La toiture est en bon état. Seul une naissance est à reprendre. Il faudrait également mettre des chapeaux sur les 2 sorties.

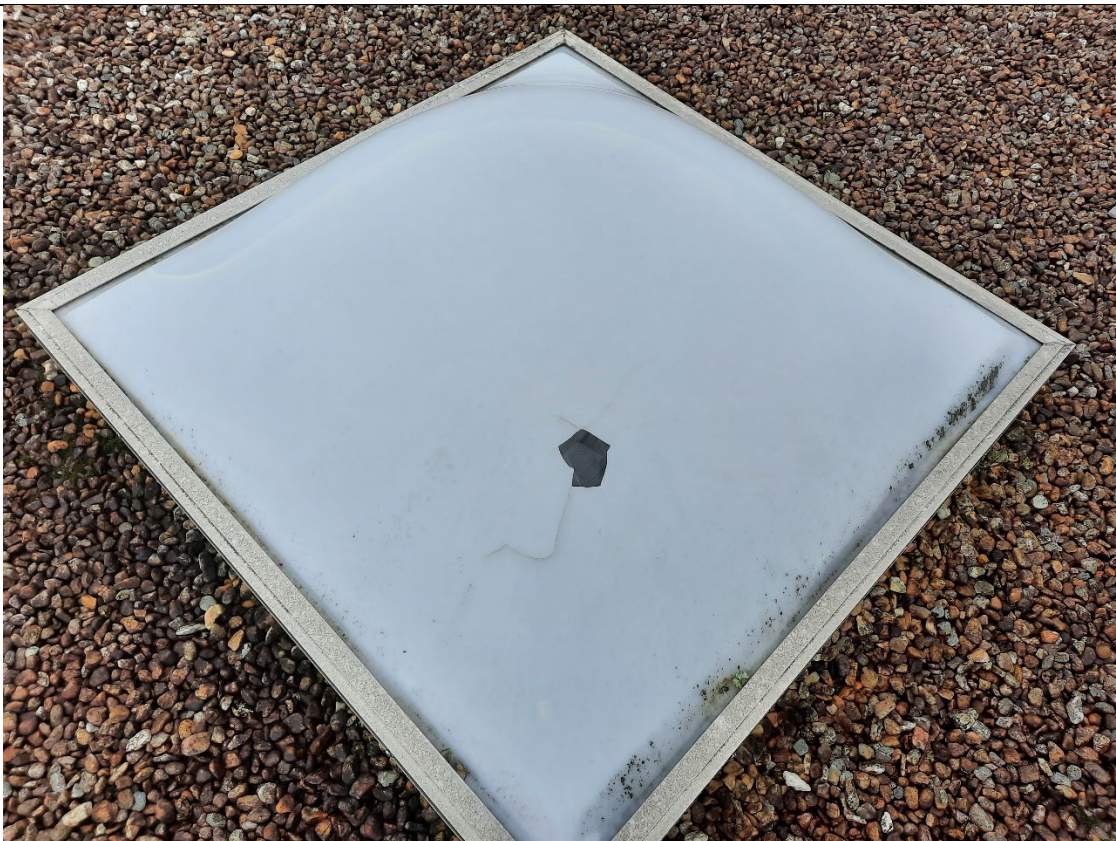
Etat des ouvertures	Mauvais
Commentaires	Polycarbonate à reprendre

Polycarbonate à remplacer.

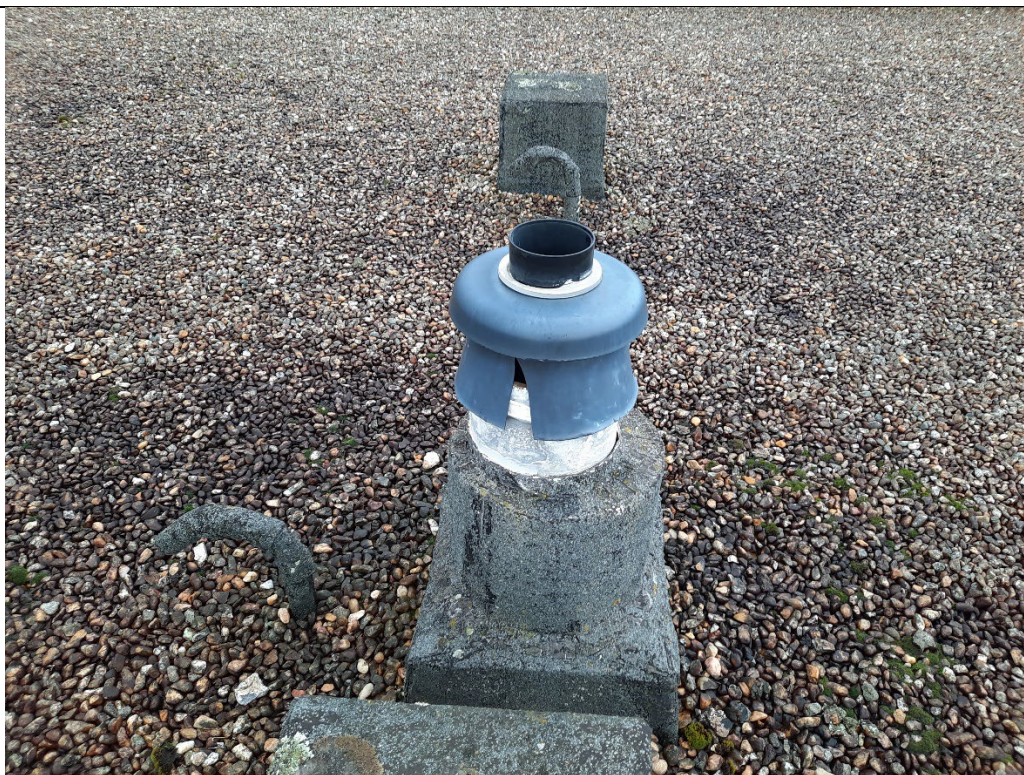
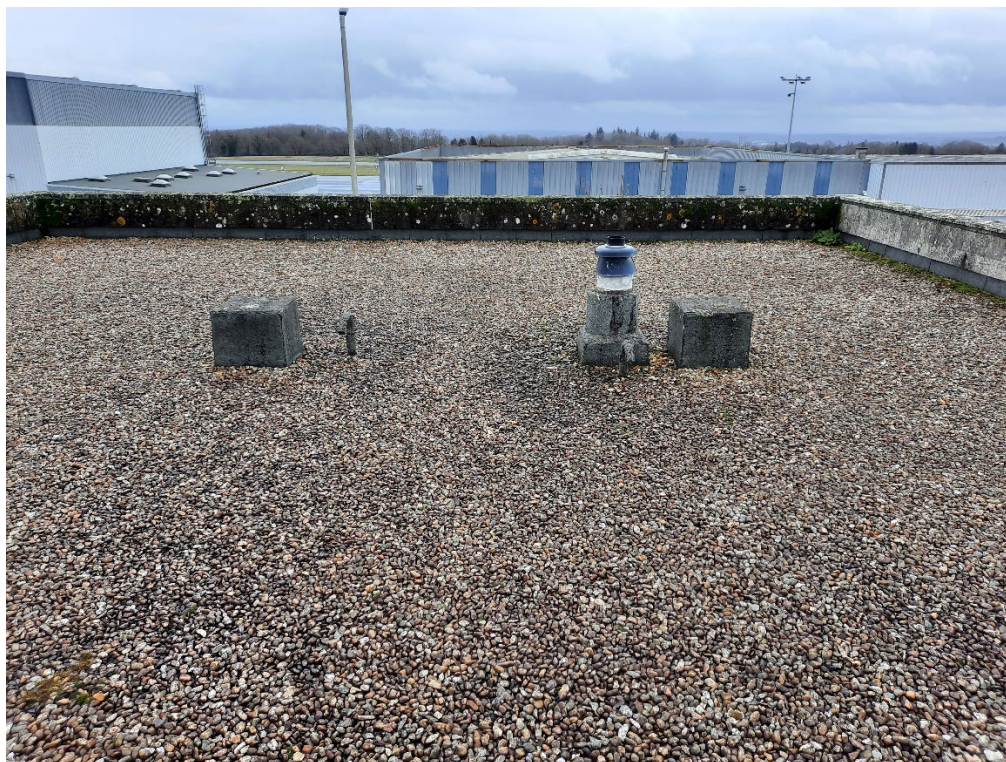
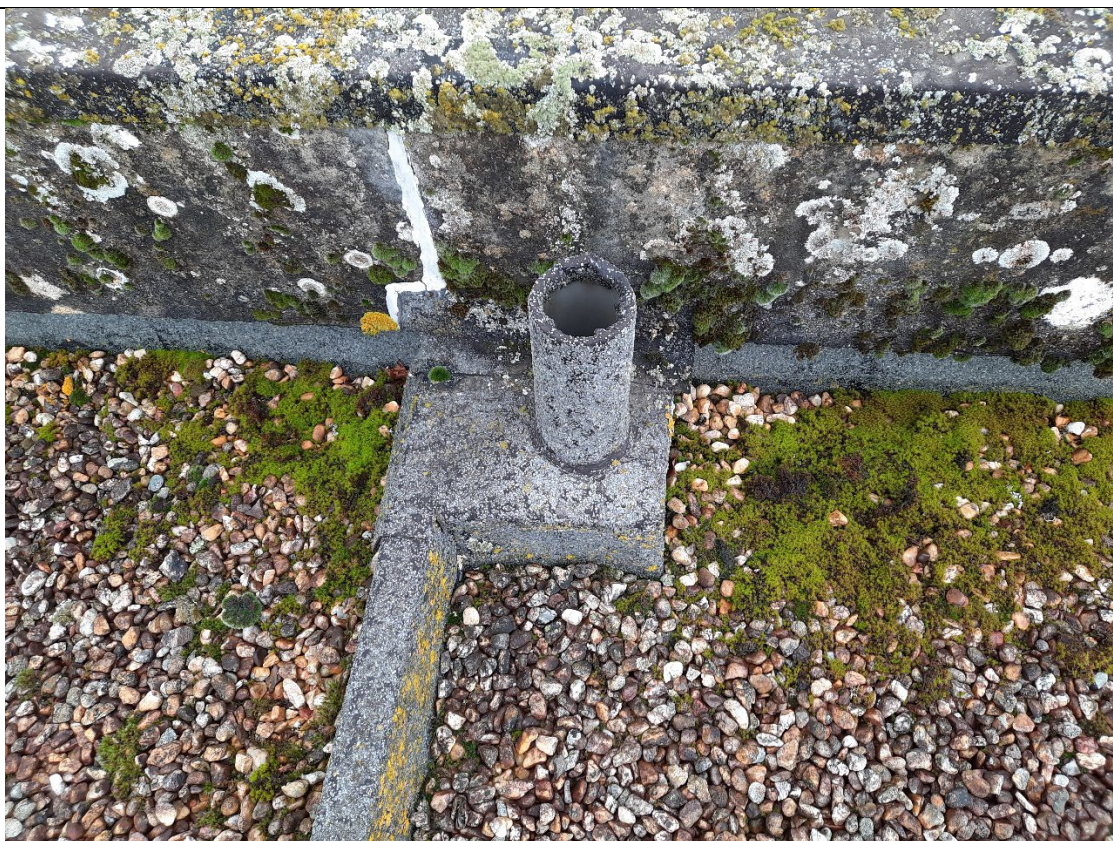
Etat:	Moyen
Commentaires:	Absence de chapeaux sur deux sorties

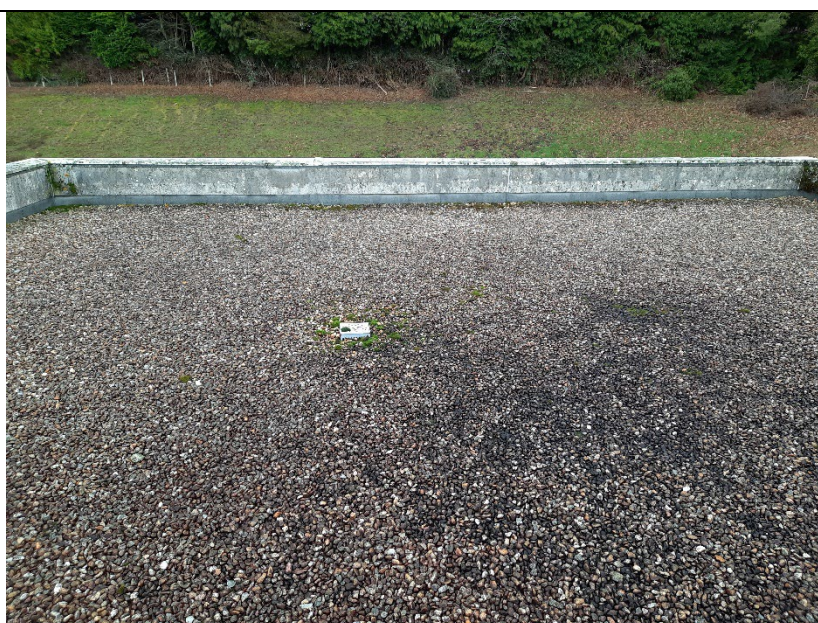
Etat de conformité	Mauvais
Commentaires	Absence de sécurité

Absence de sécurité collective.
