Reportage Toiture Aéroport de Limoges

Reportage Couverture - Toiture

Date du relevé	03/01/2024
Nom du client	Aéroport de Limoges
Adresse du client	81 Av. de l'Aéroport, 87100 Limoges

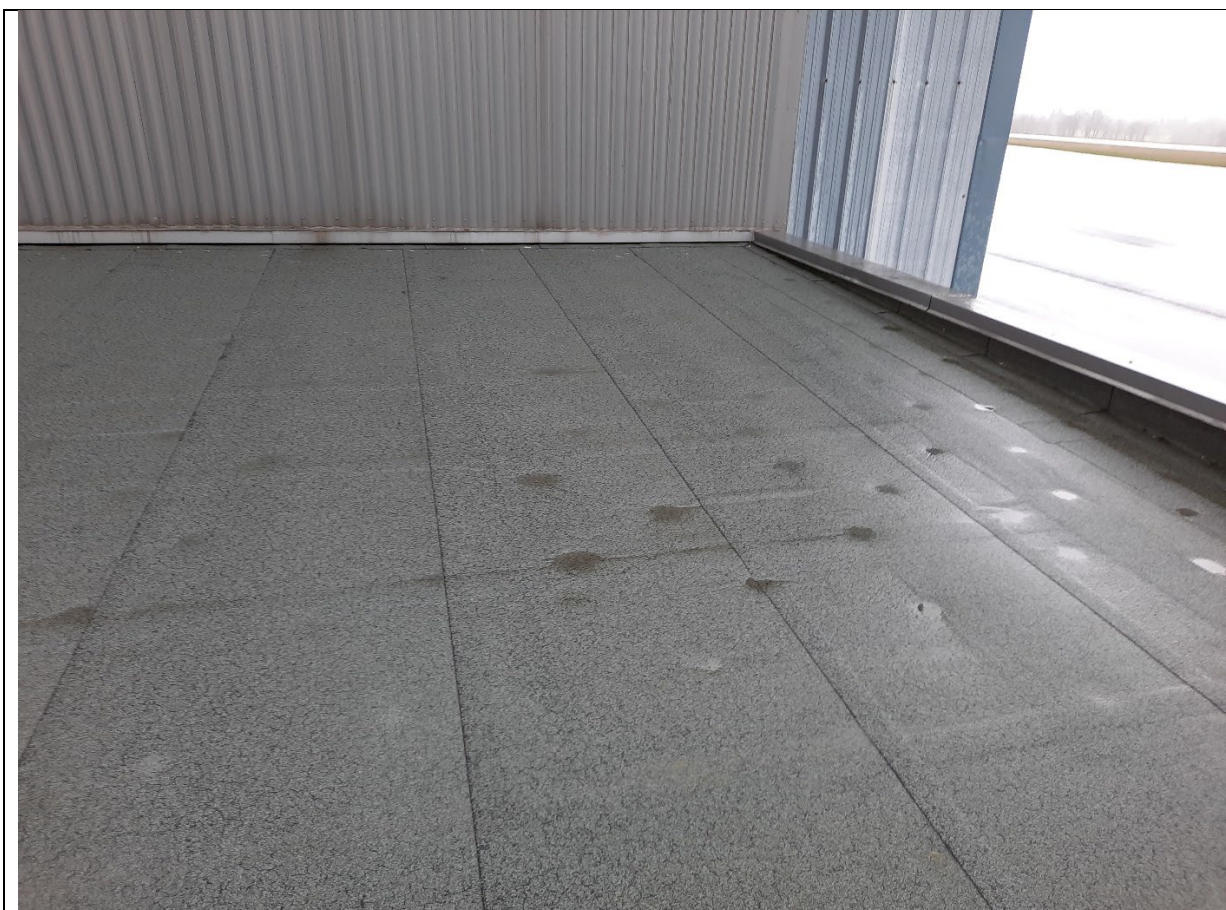
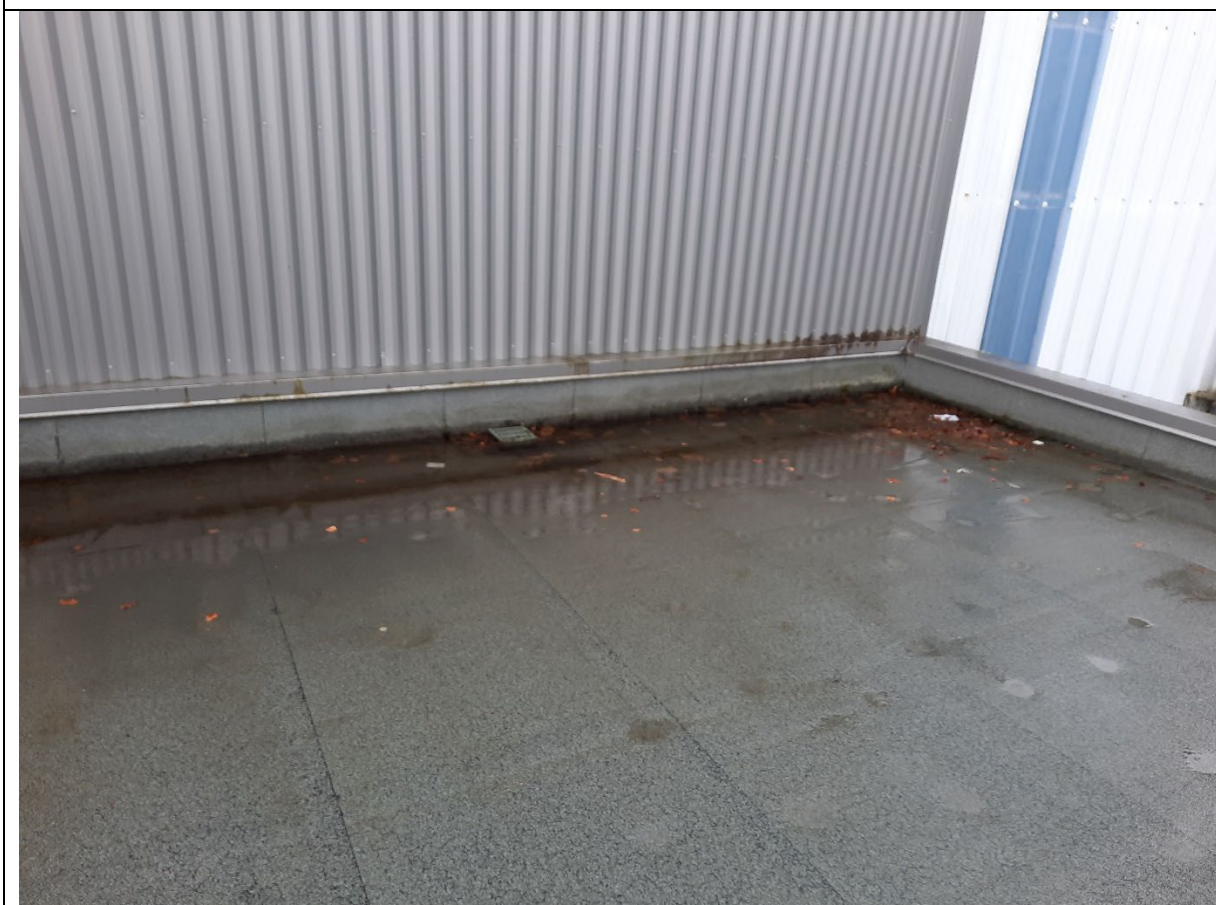
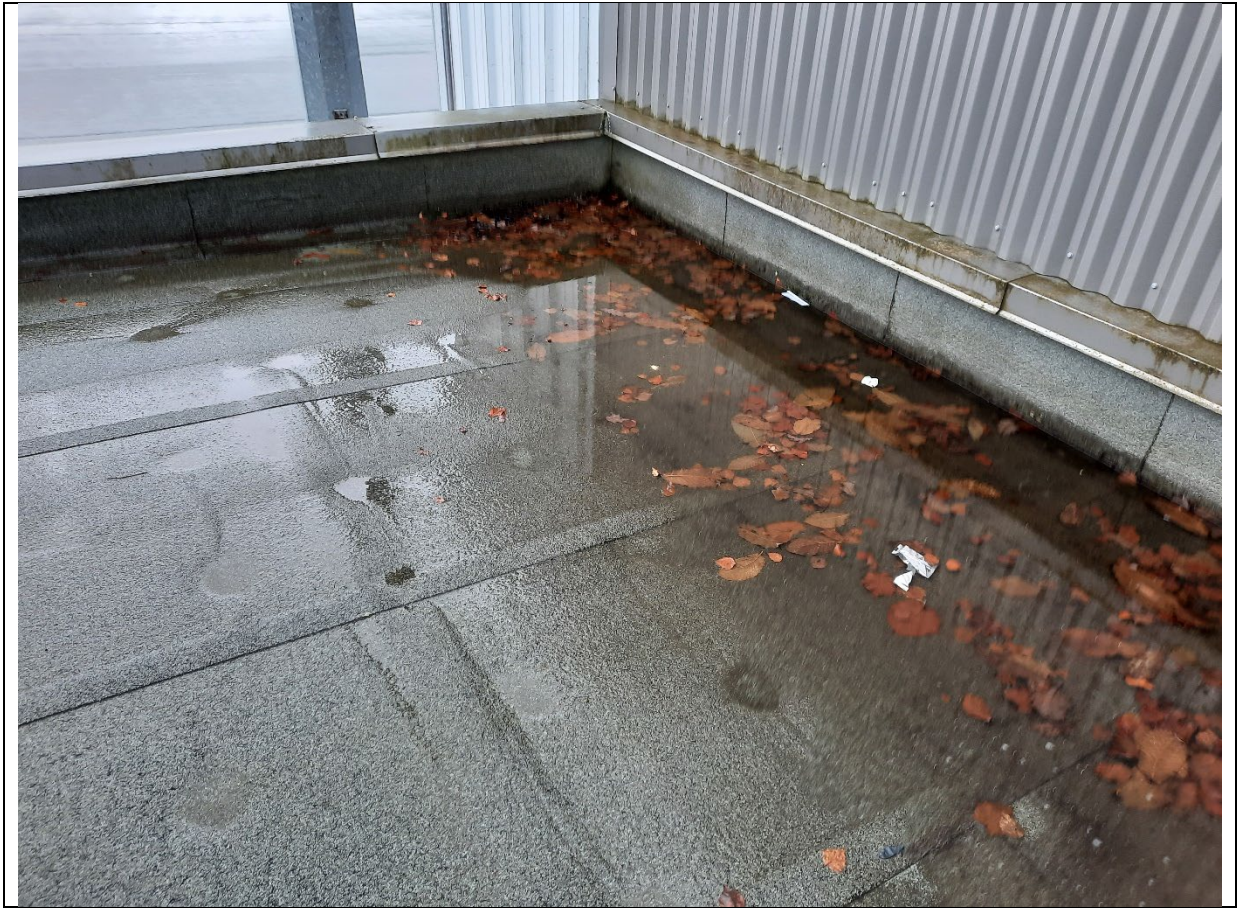
Etat de la couverture	Neuf
Commentaires

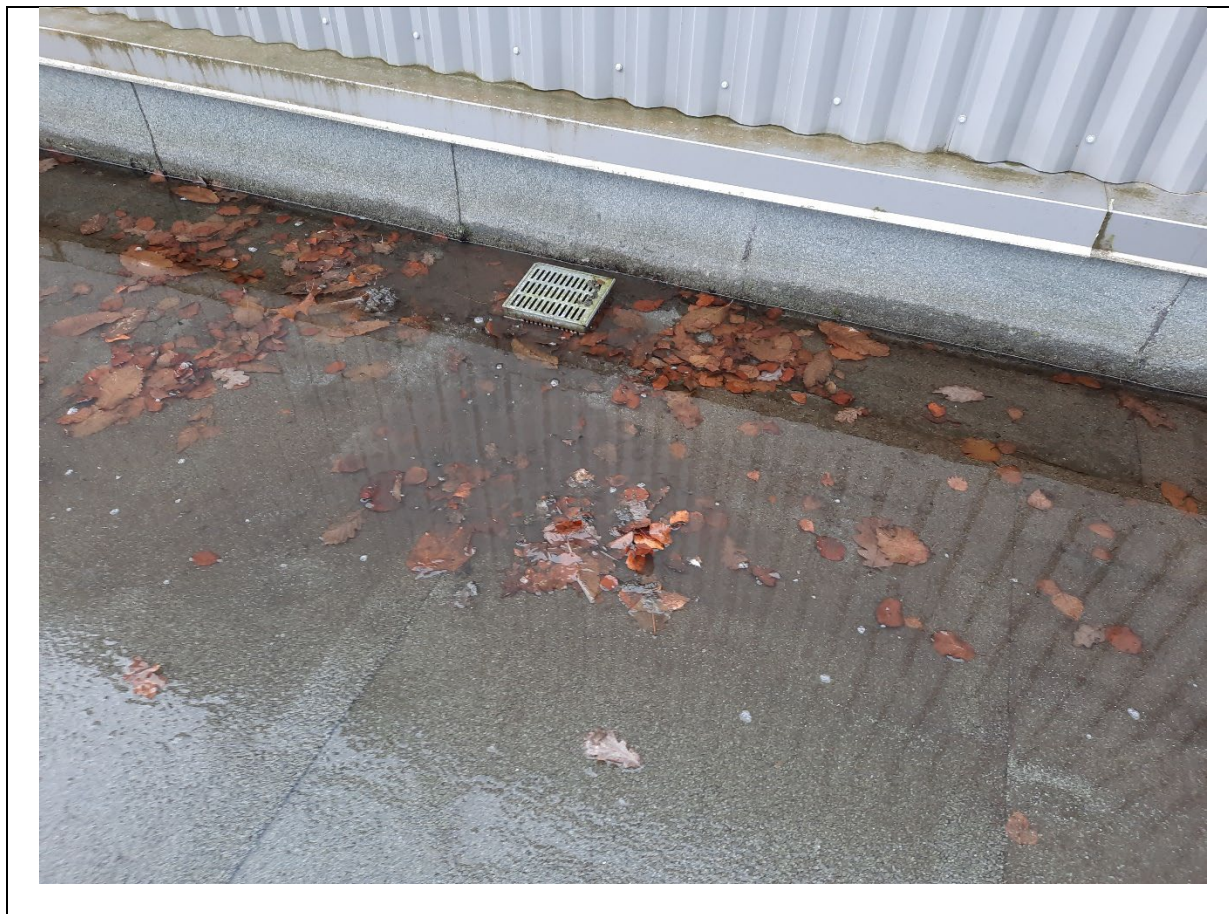
Etat des évacuations	Conforme
Commentaires	Présence de feuilles abondantes, à évacuer d'urgence

L'étanchéité est bonne. Seul un entretien est à prévoir afin de déboucher les naissances et ainsi évacuer l'eau.

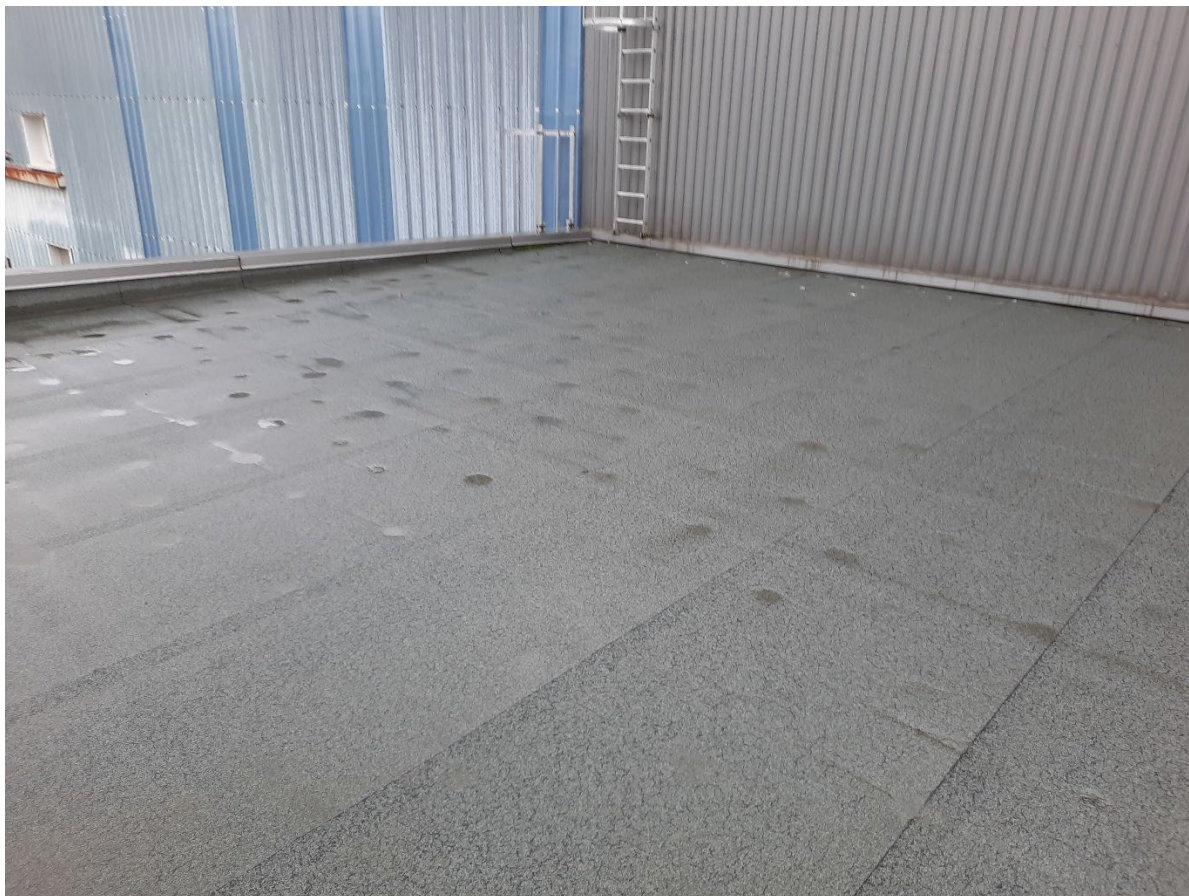
Etat de conformité	Non conforme
Commentaires	Pas de sécurité collective

Absence de sécurité collective. Prévoir des gardes corps périphériques.
