Reportage Toiture Aéroport de Limoges

Reportage Couverture - Toiture

Date du relevé	03/01/2024
Nom du client	Aéroport de Limoges
Adresse du client	81 Av. de l'Aéroport, 87100 Limoges

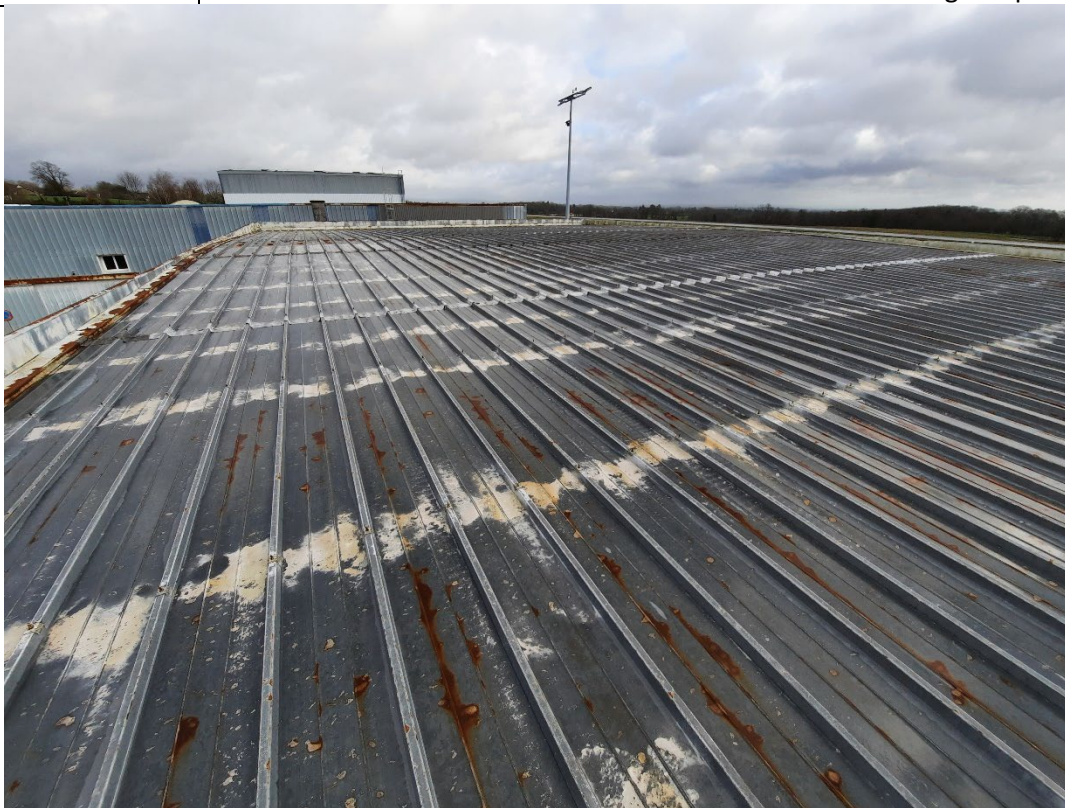
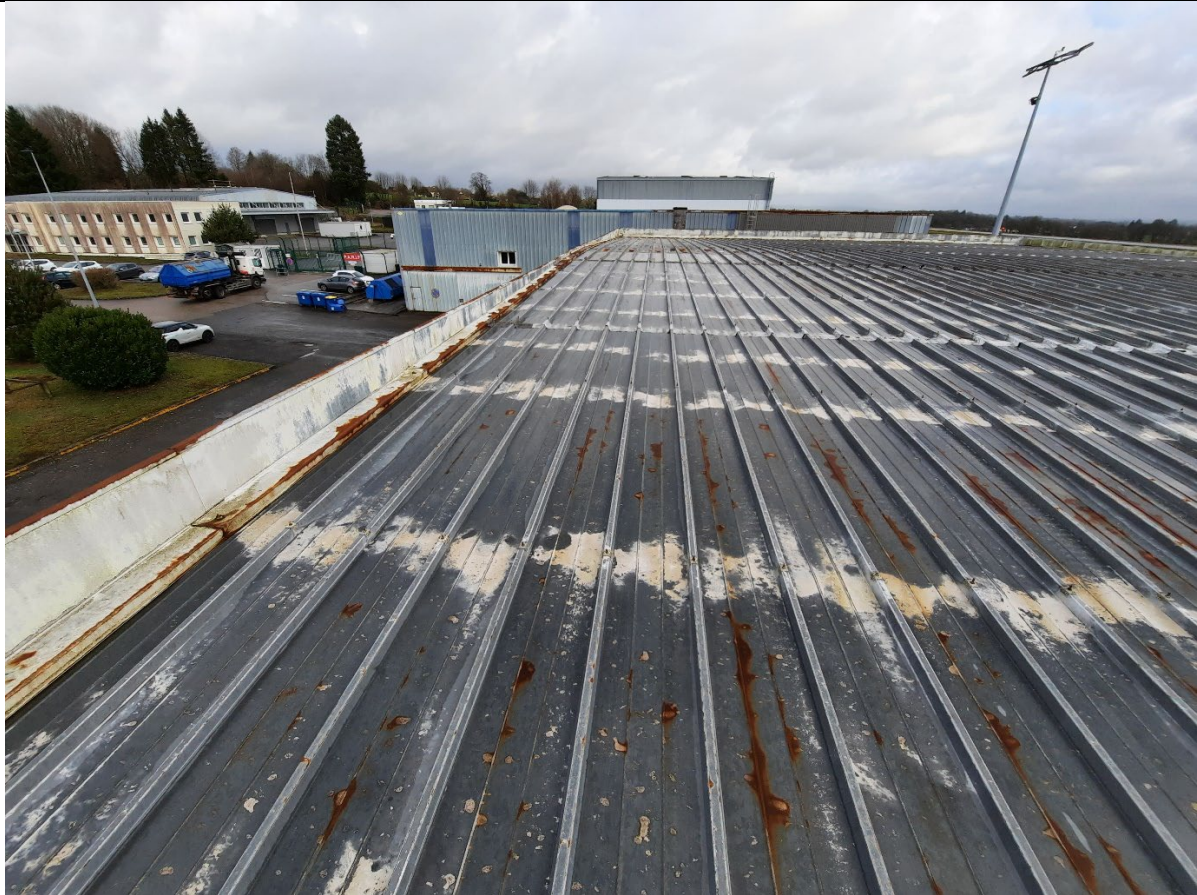
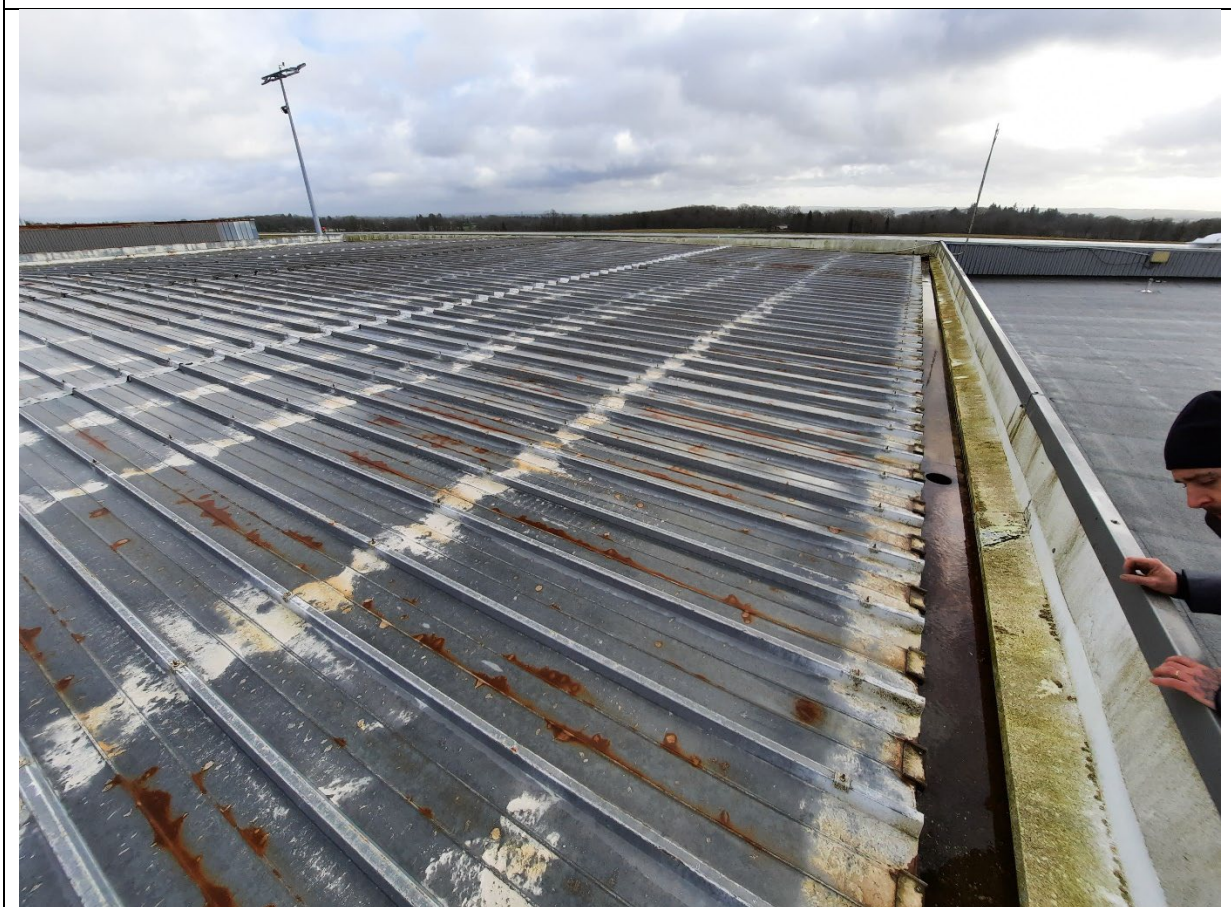
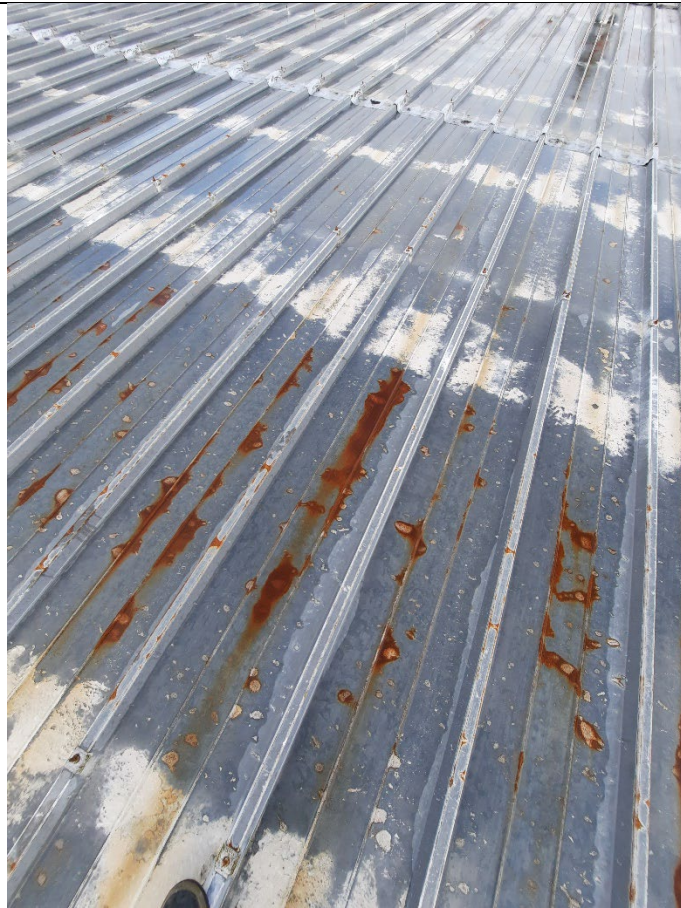
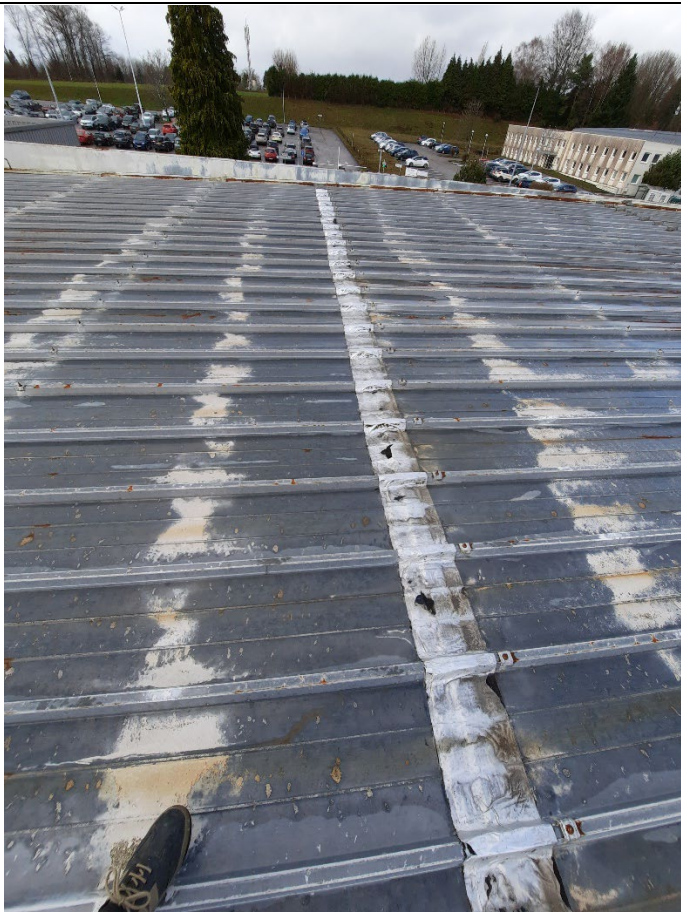
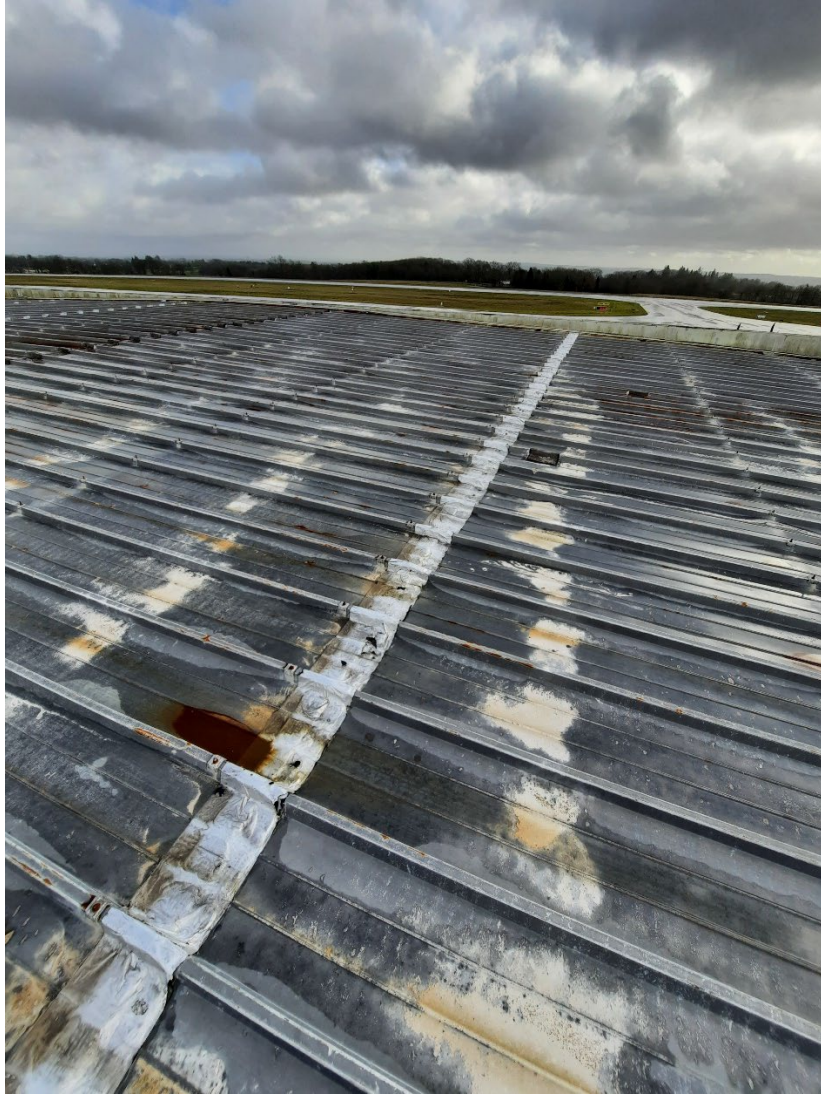
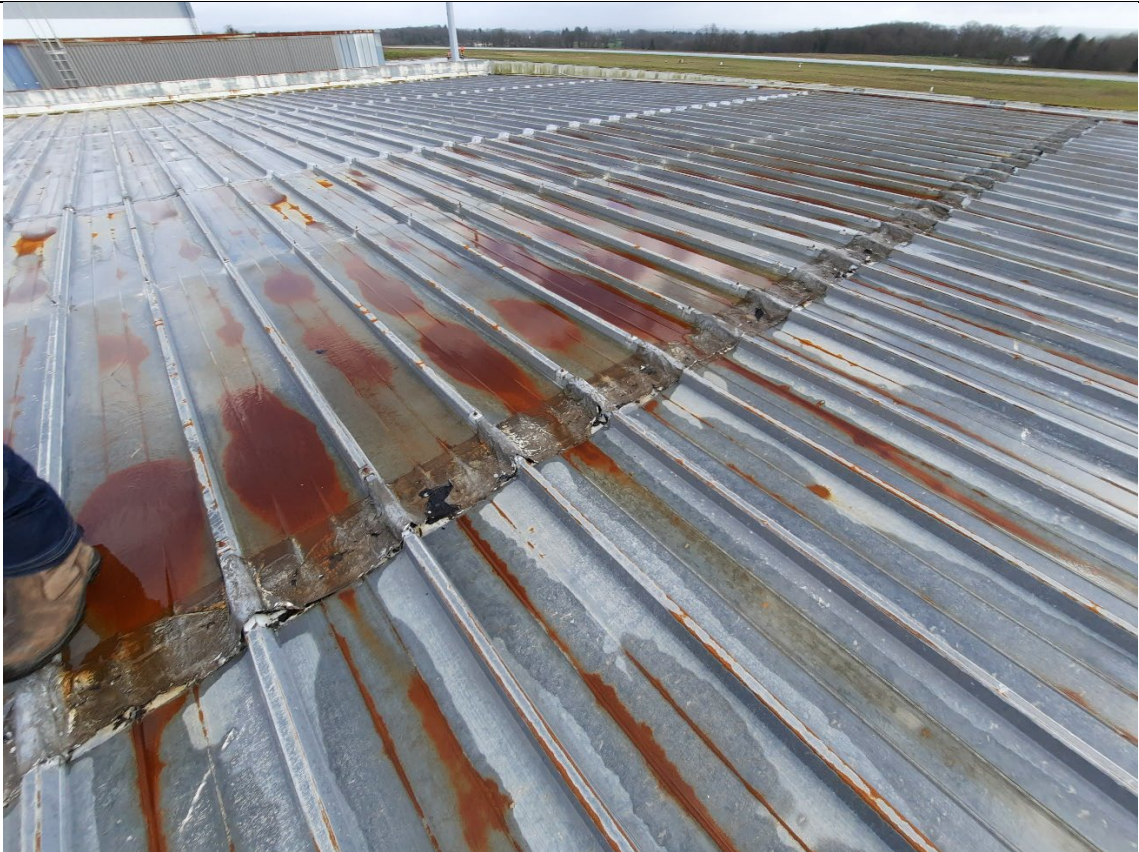
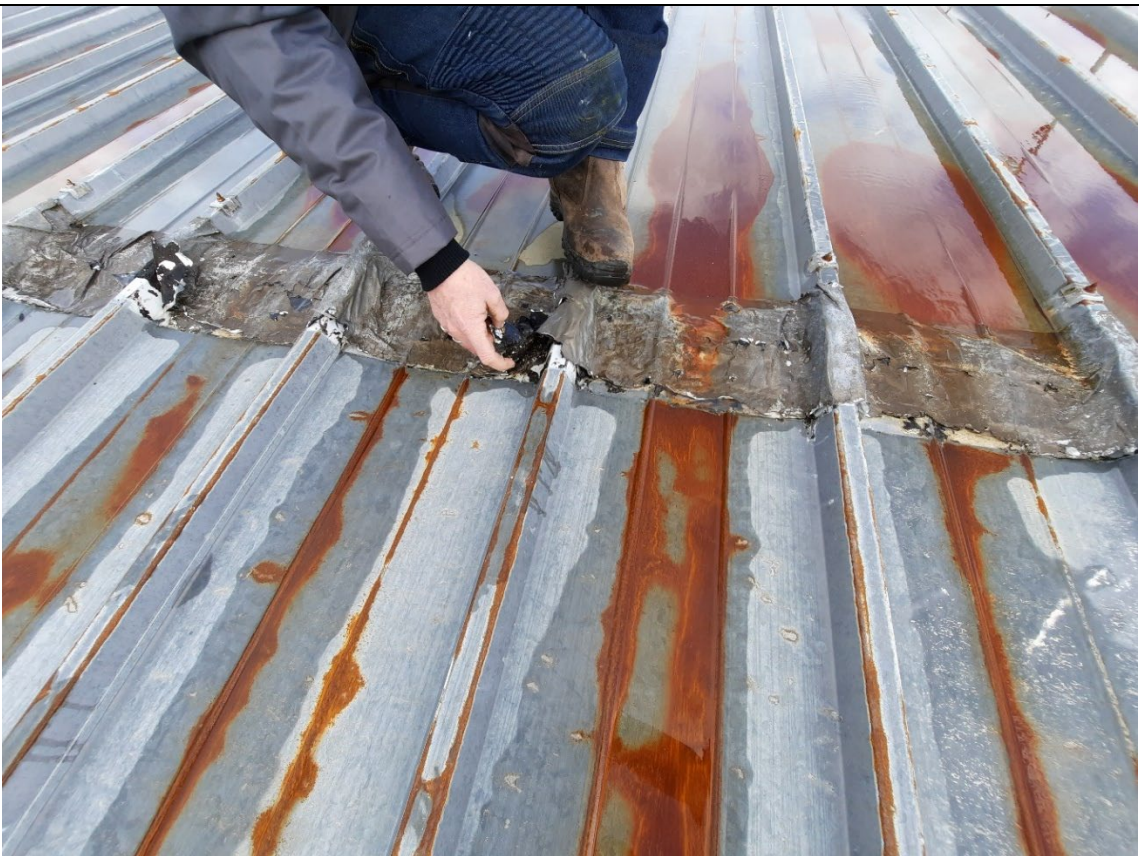
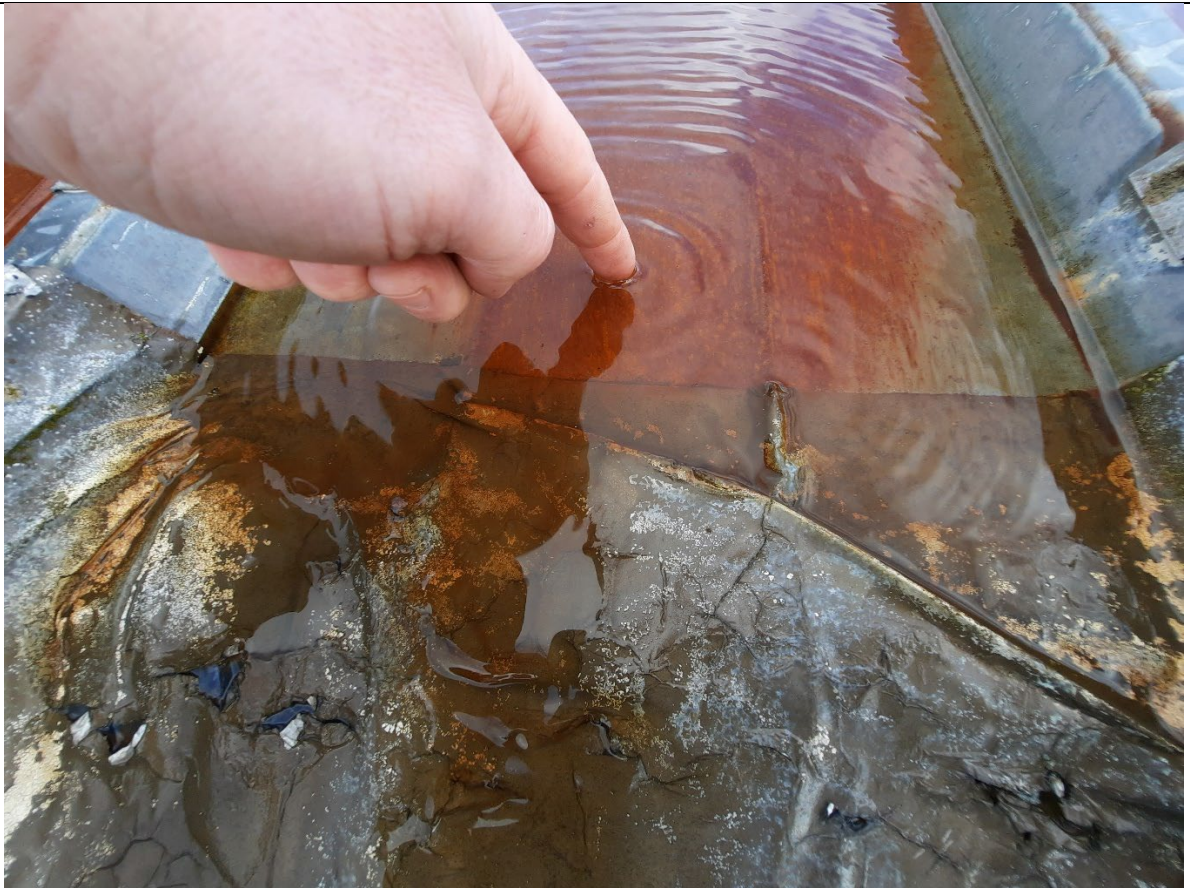
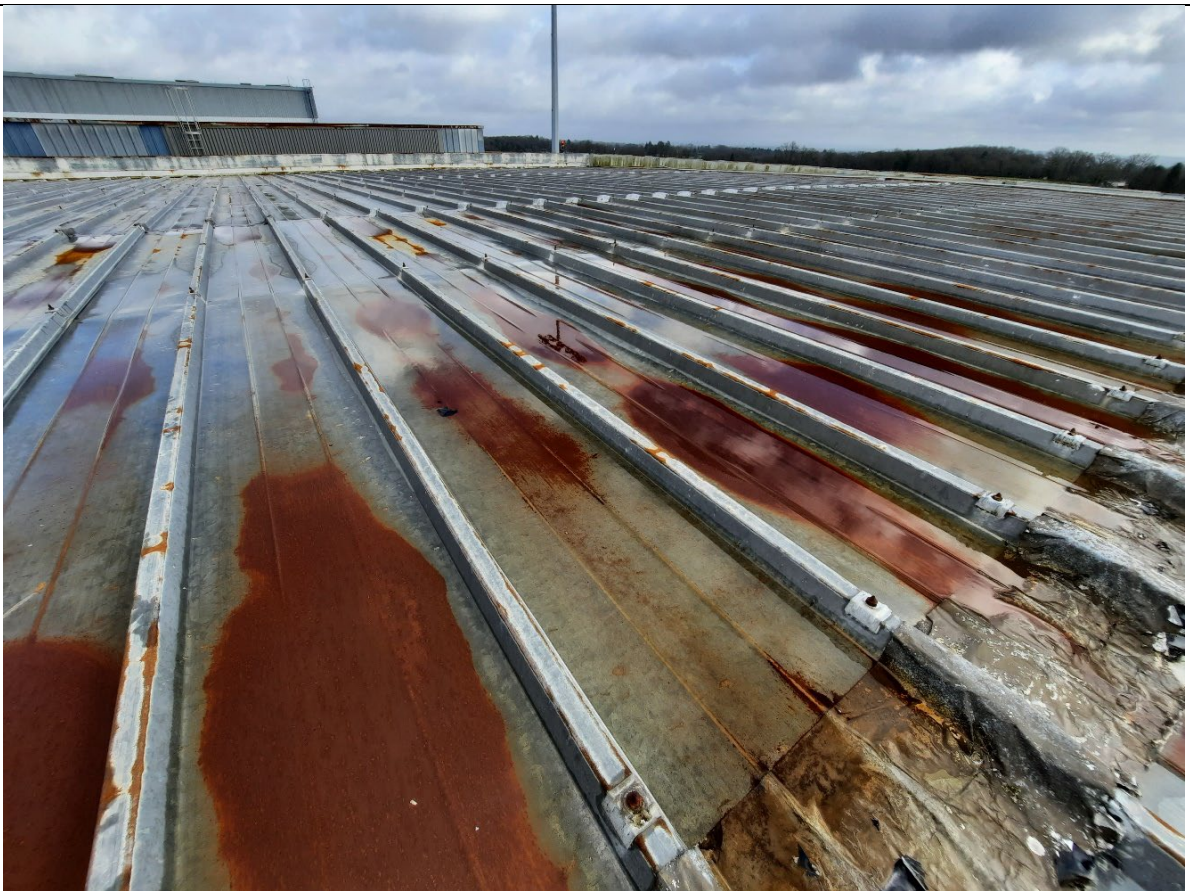
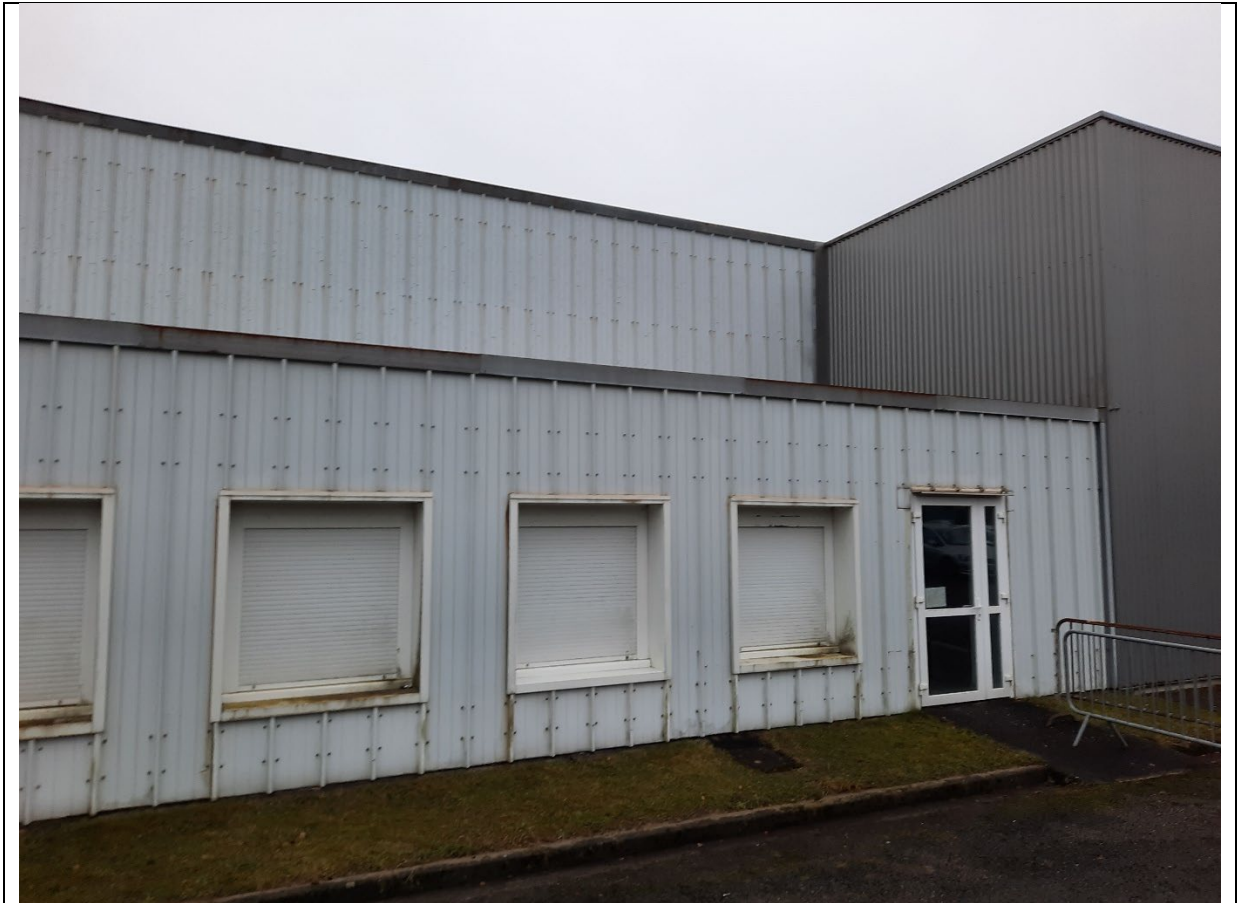
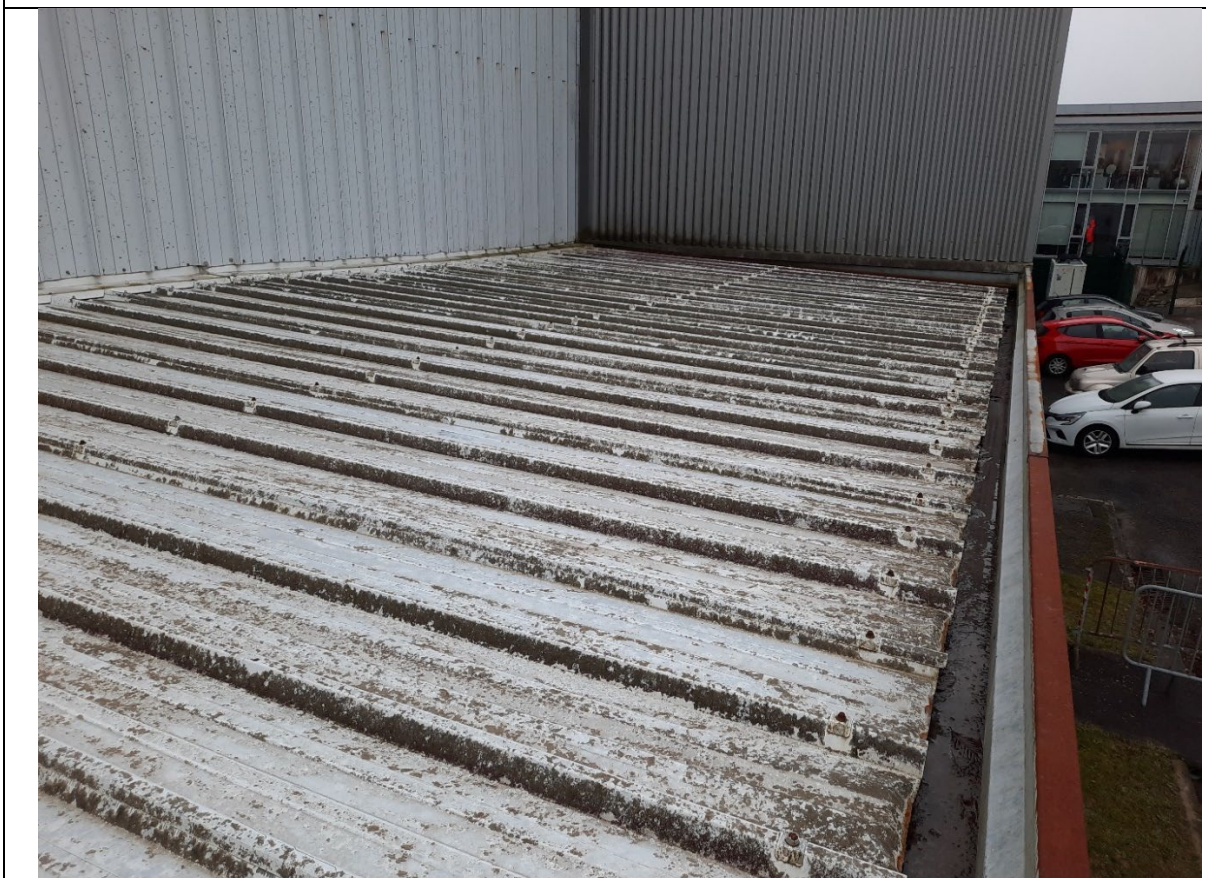
Etat de la couverture	Neuf
Commentaires	La toiture est en très mauvais état. Une réfection est à envisager rapidement.

La toiture de ce bâtiment est en très mauvais état, pas de fuites constaté mais c'est une question de temps!!

L'étanchéité entre jonction de bac acier est assuré par un film goudron qui est de plus en mauvais état. Le bac est rouillé et risque de percer, l'eau stagne au faîtage.

La réfection complète doit être envisagé

- Remplacement, par un bac acier avec feutre anti-condensation + filet en sous face et cohabitation.
- Remplacement, par un bac isolé + filet en sous face et cohabitation

- Renfort des bacs existants, pose d'un isolant entre les ondes puis sur la totalité de la couverture et pose de membrane PVC ou FPO.

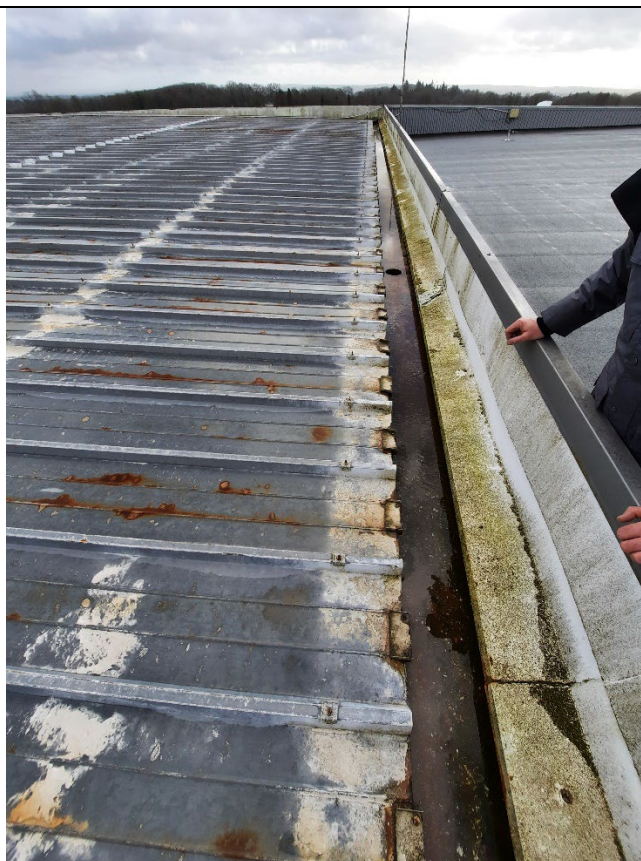
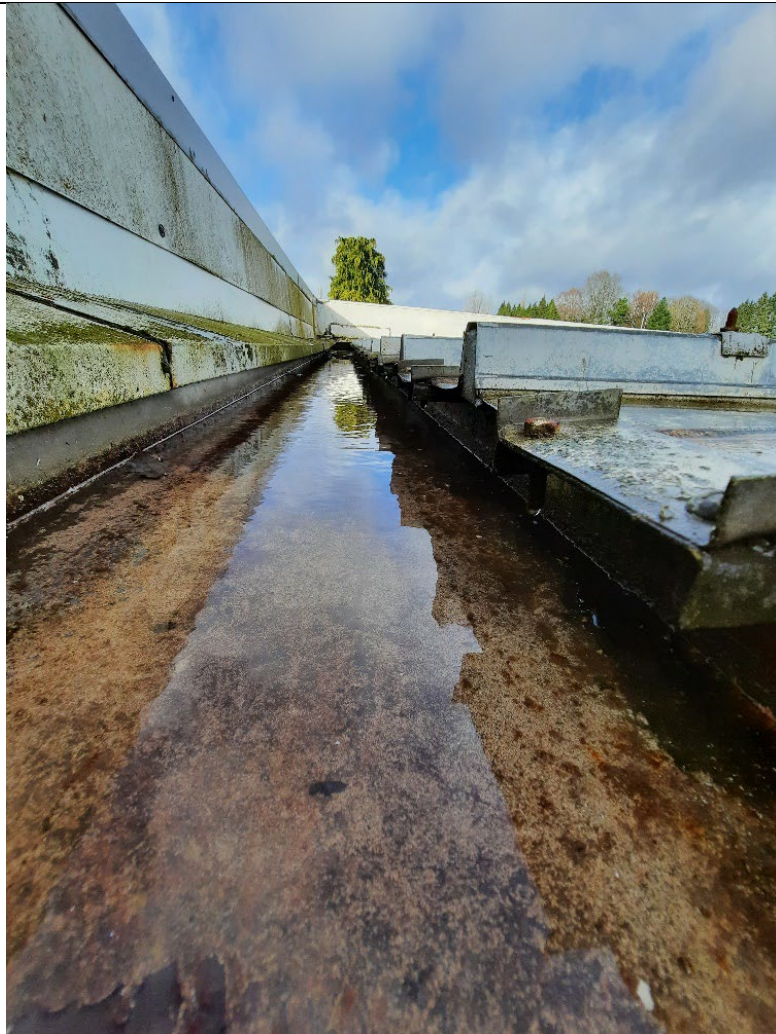
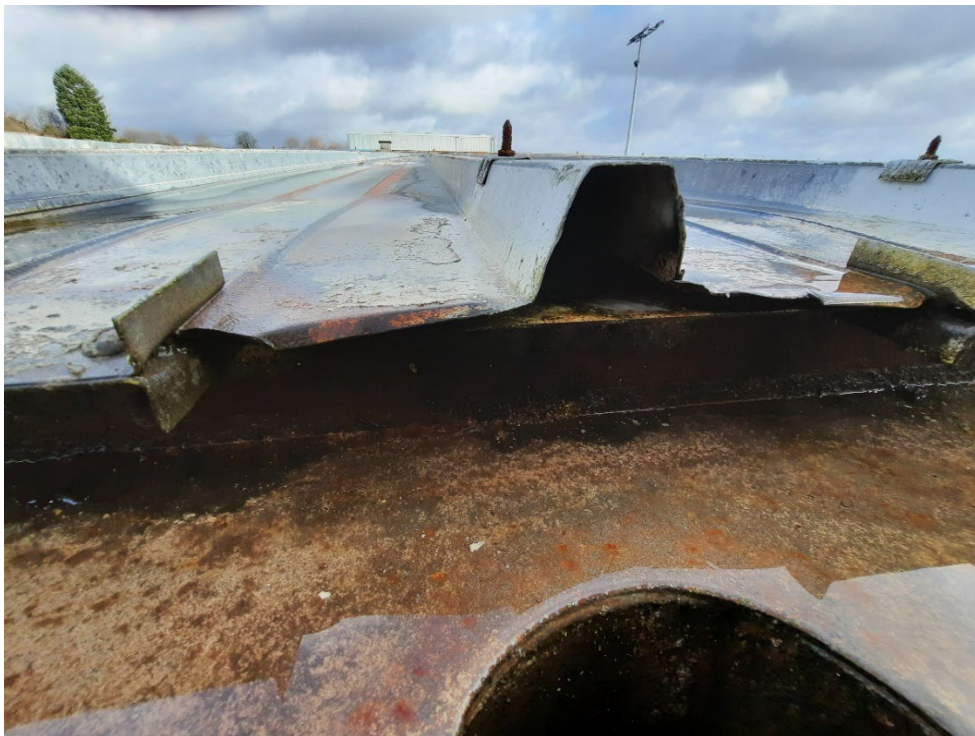
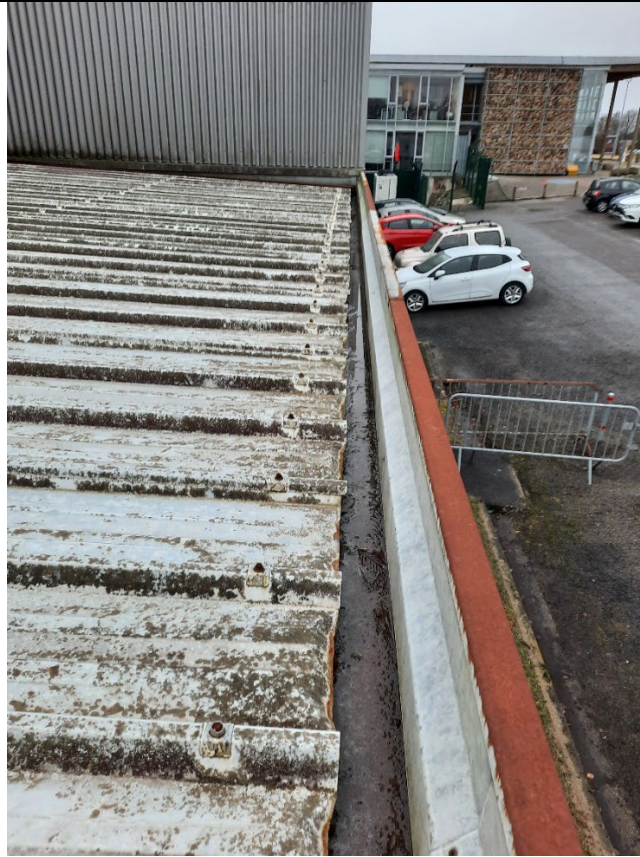
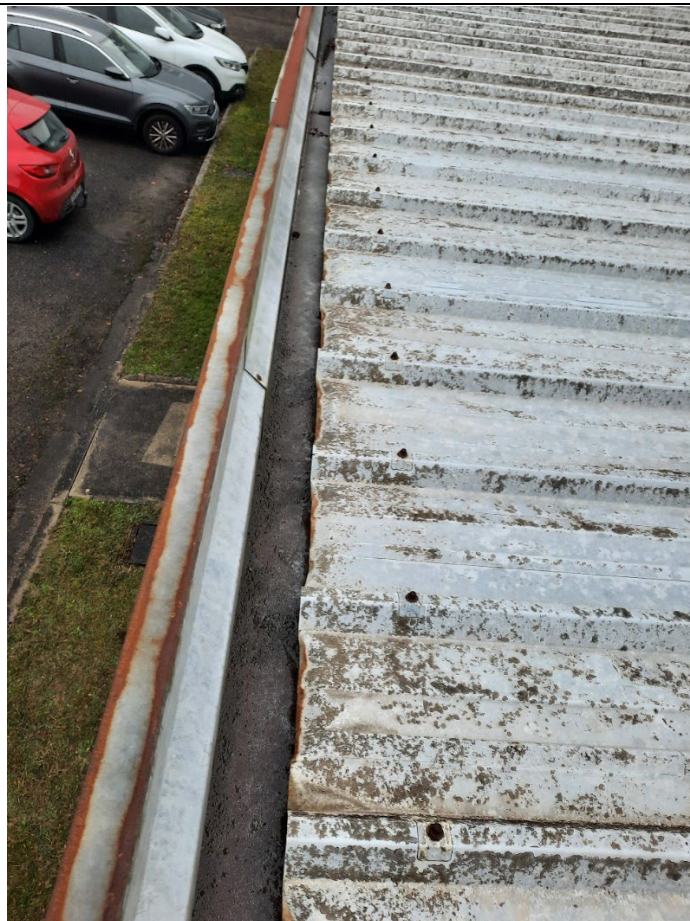
Etat des évacuations	Conforme
Commentaires

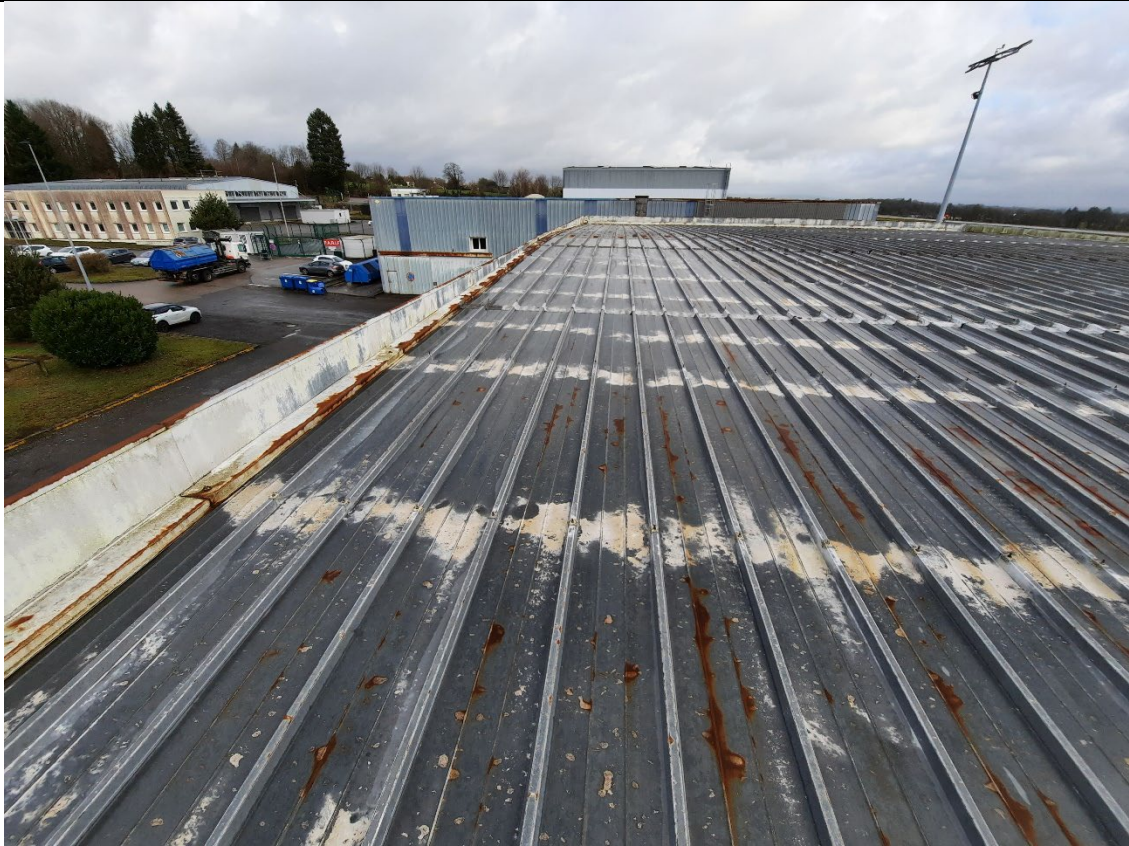
Etat de conformité	Non conforme
Commentaires	Absence de ligne de vie et de garde corps.

Absence de sécurité en périphérie, pas de ligne de vie existante.
