Reportage Toiture Aéroport de Limoges

Hangars 3

Reportage Couverture - Toiture

Date du relevé	01/03/2024
Nom du client	Aéroport de Limoges
Adresse du client	81 Av. de l'Aéroport, 87100 Limoges

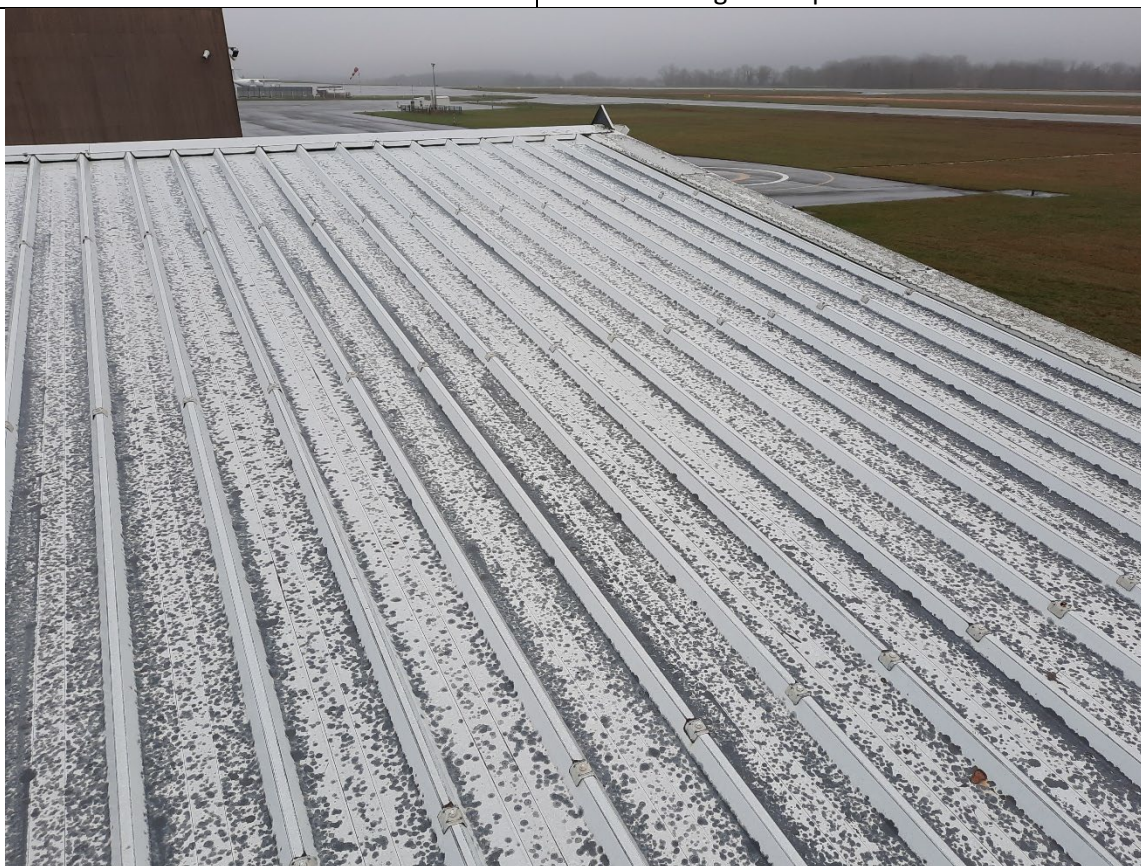
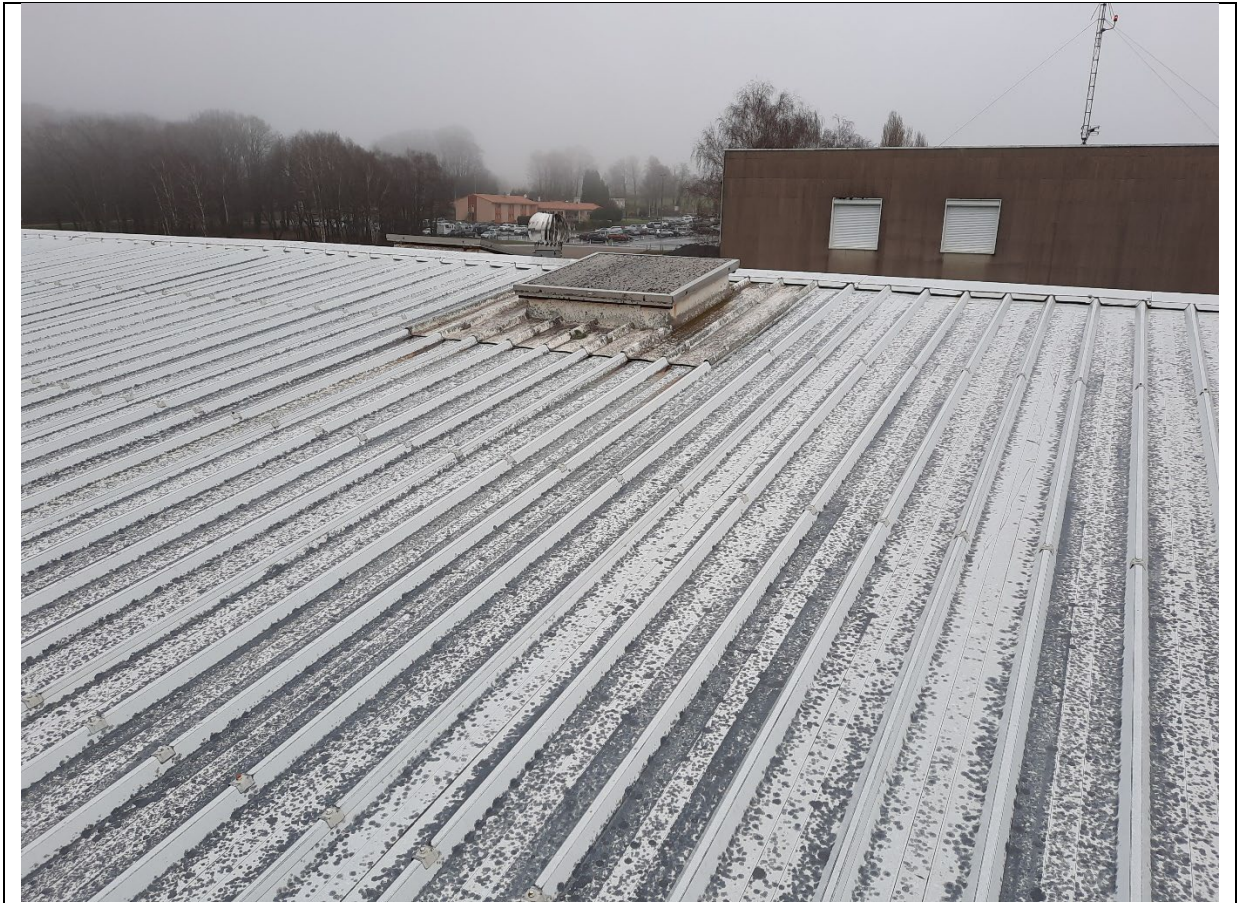
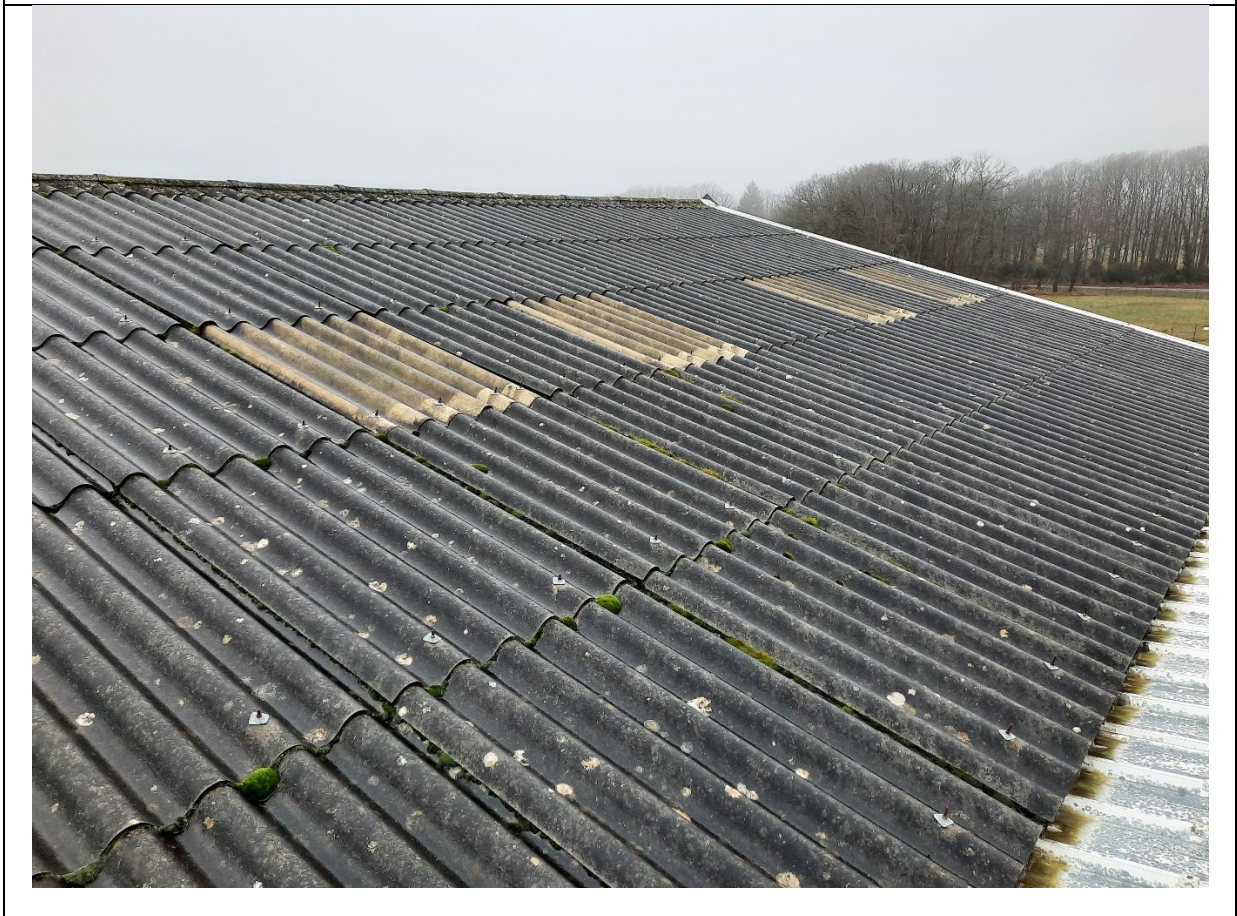
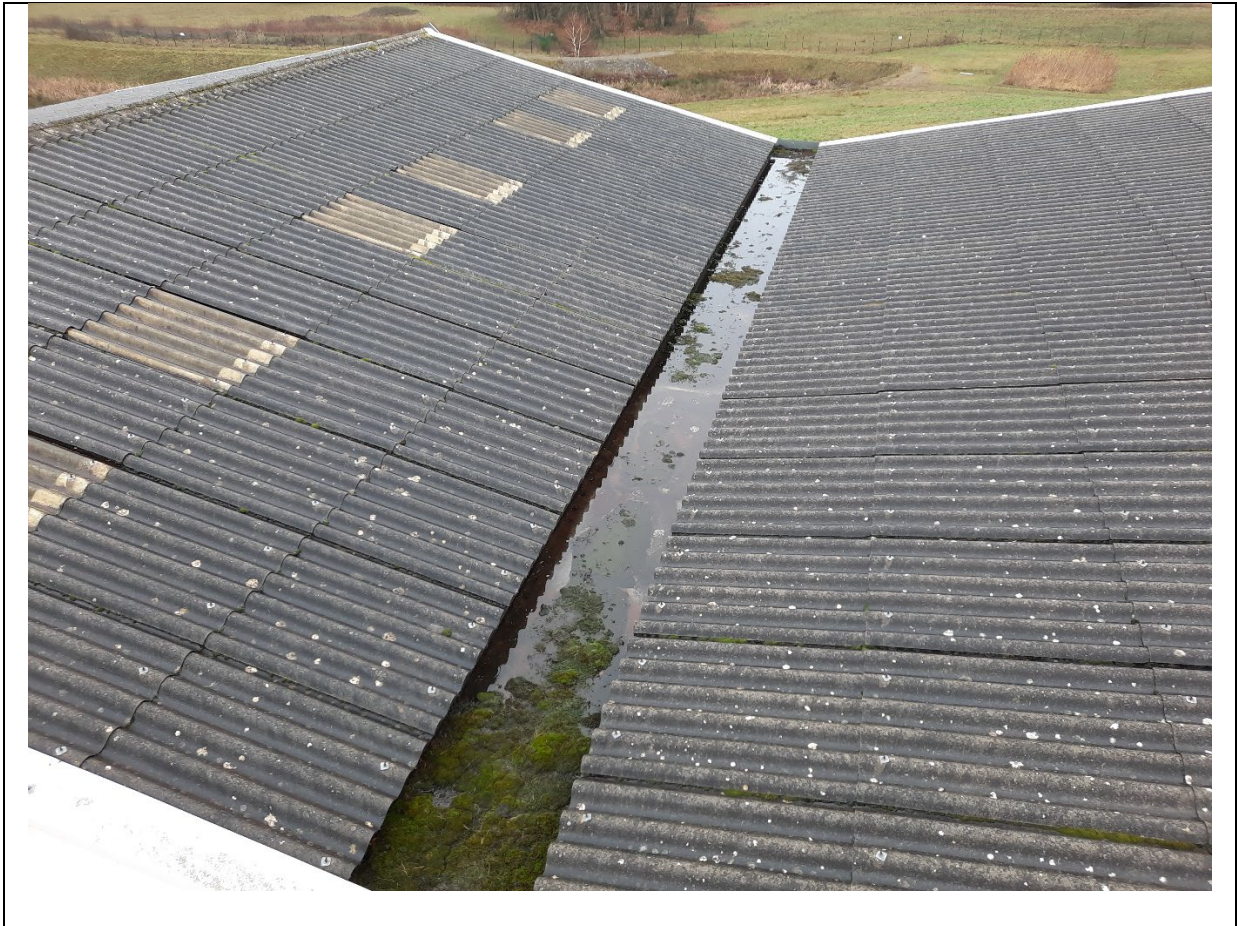
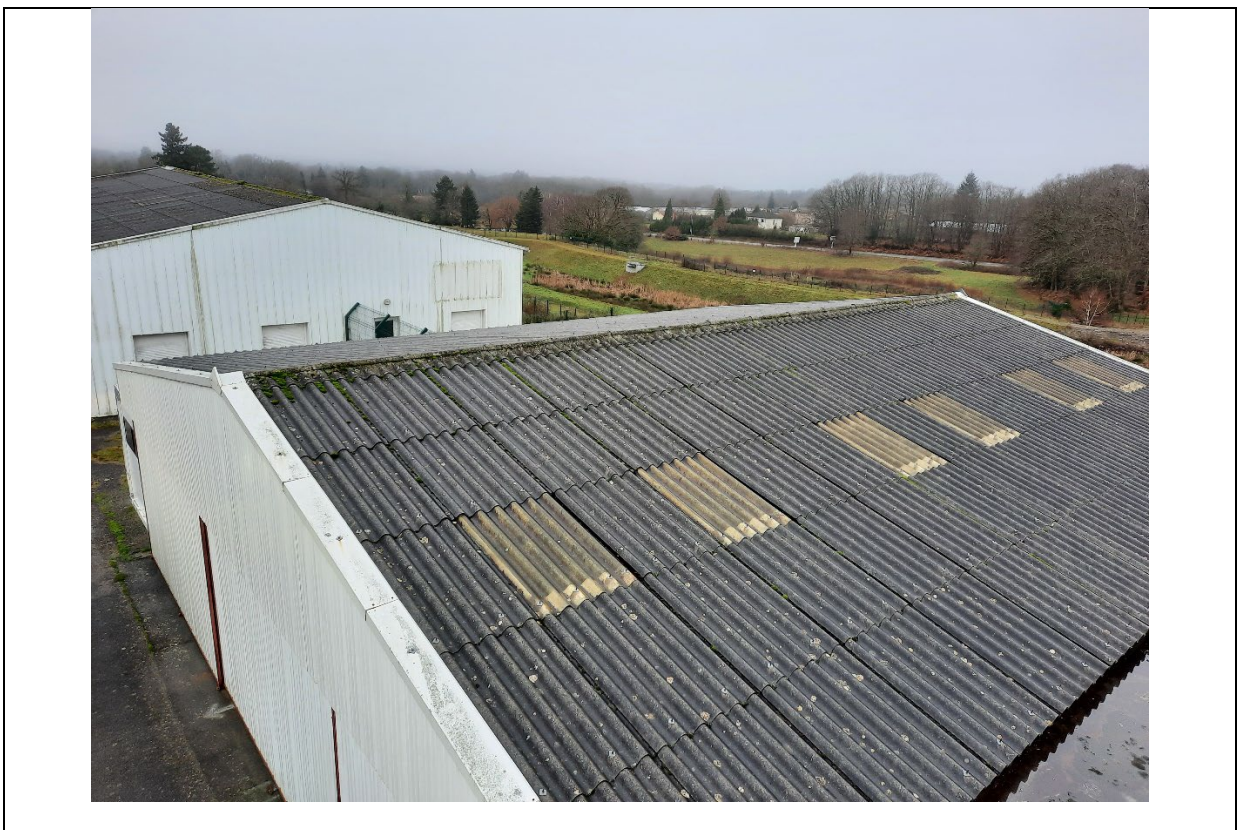
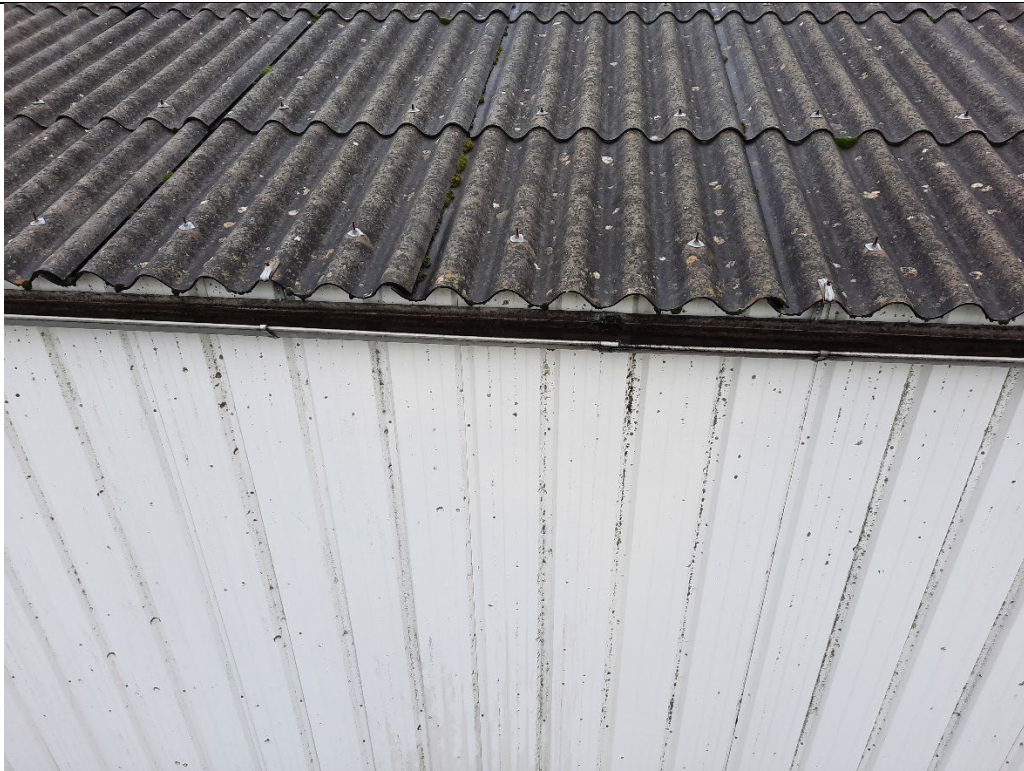
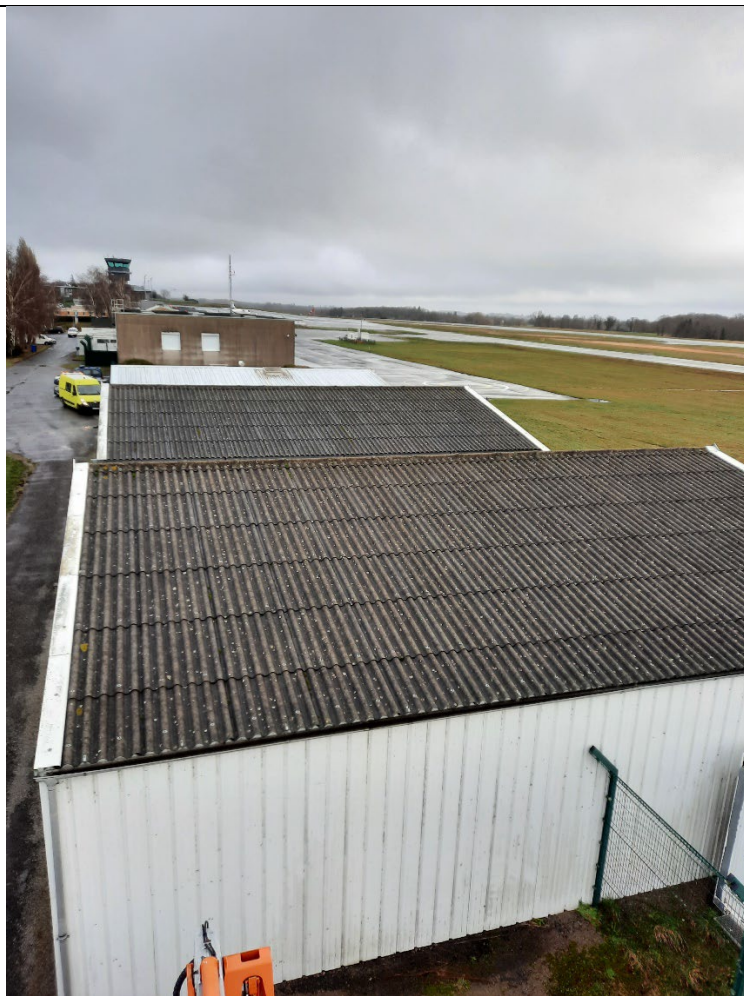
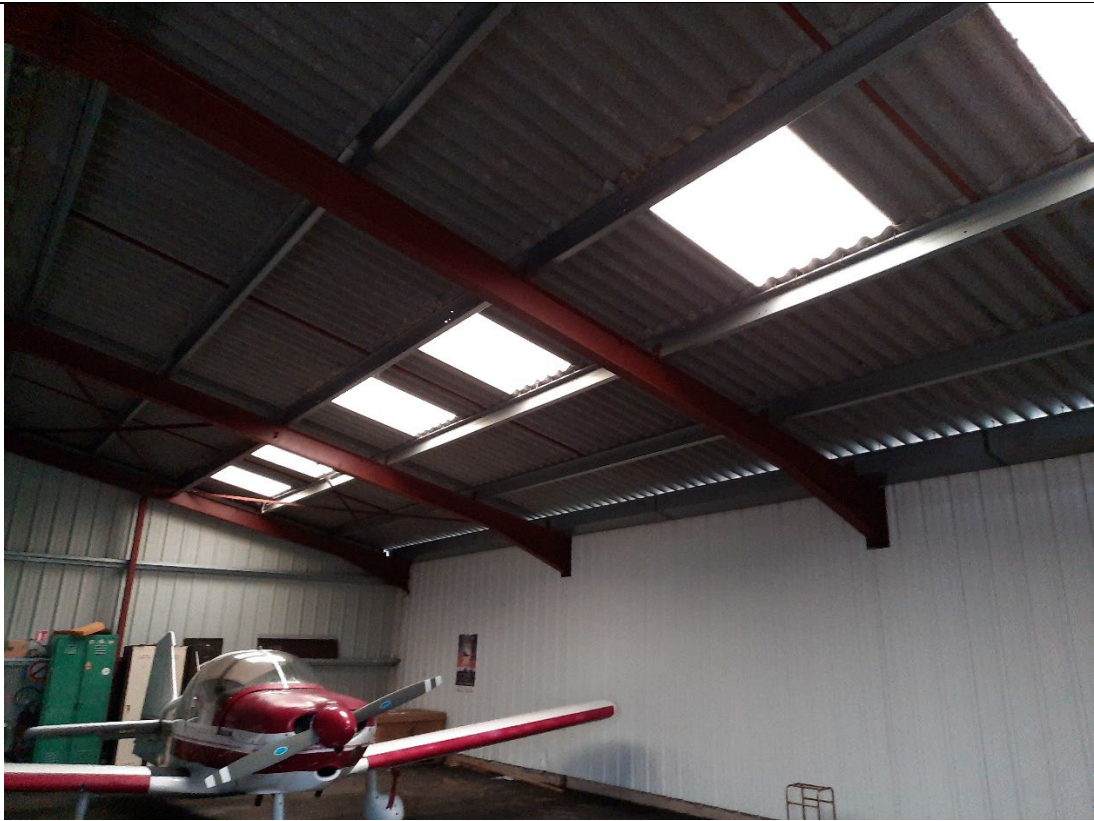
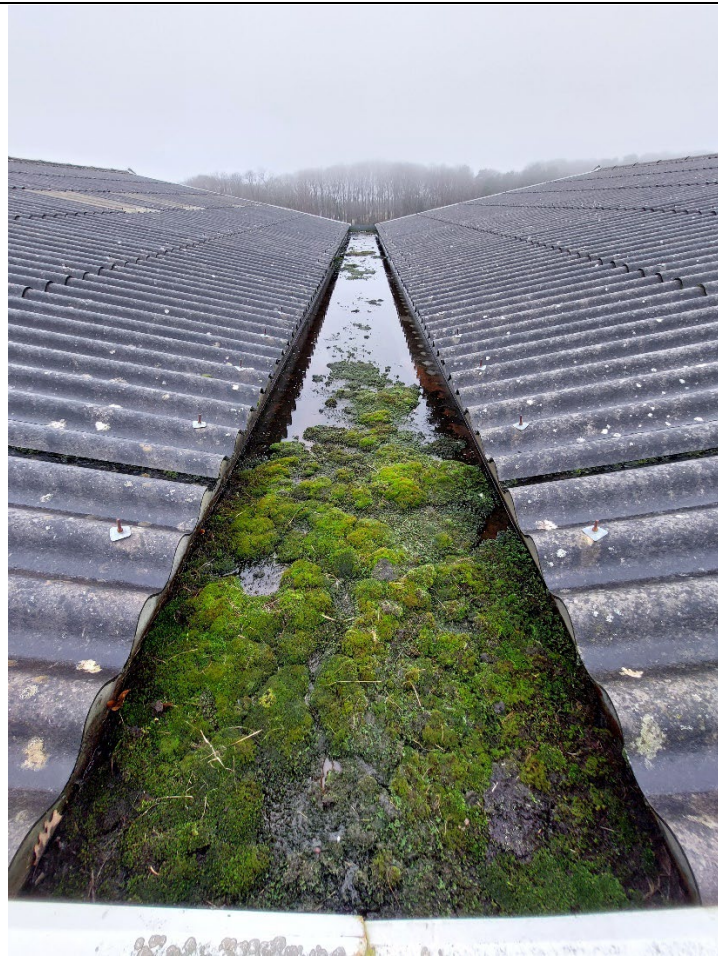
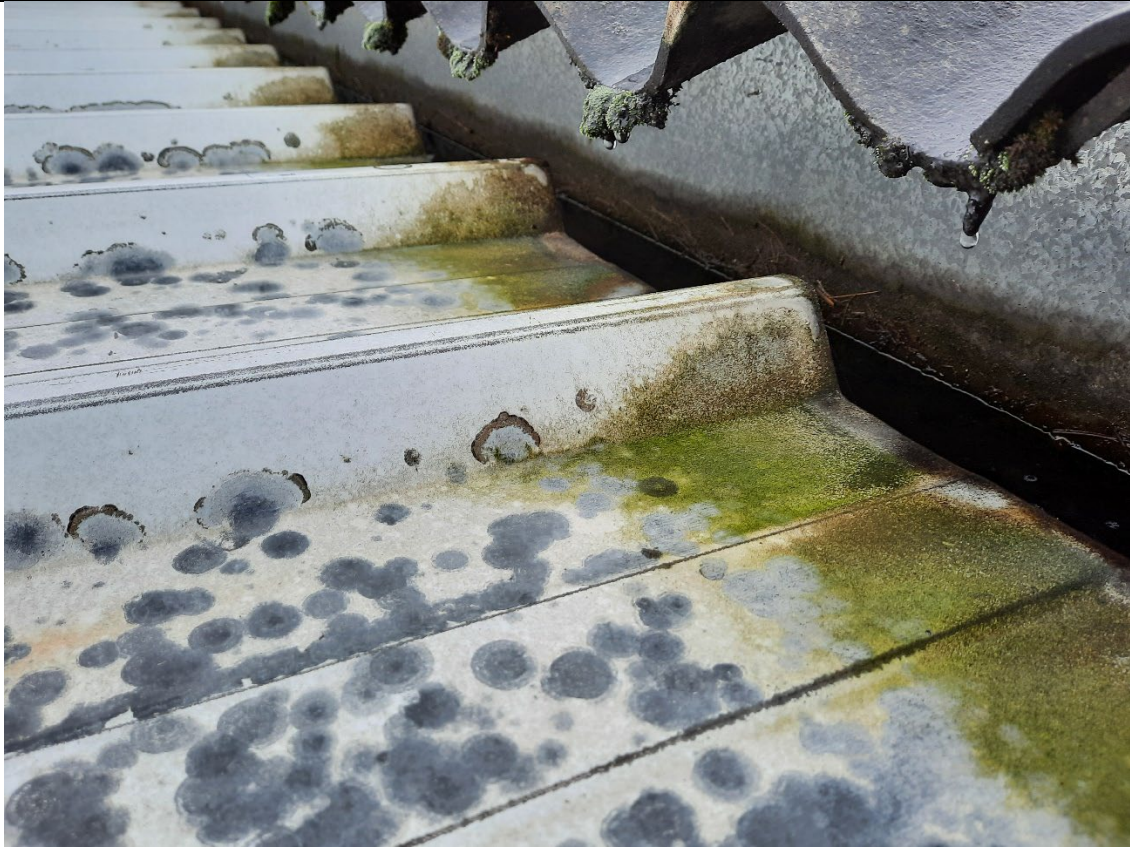
Etat de la couverture	Moyen
Commentaires	Un démoussage est à prévoir

La toiture est correcte mais aurais besoin d'un démoussage sur les différents revêtement. Les chéneaux sont également à nettoyer. La gouttière aurait besoin de crochets supplémentaires.

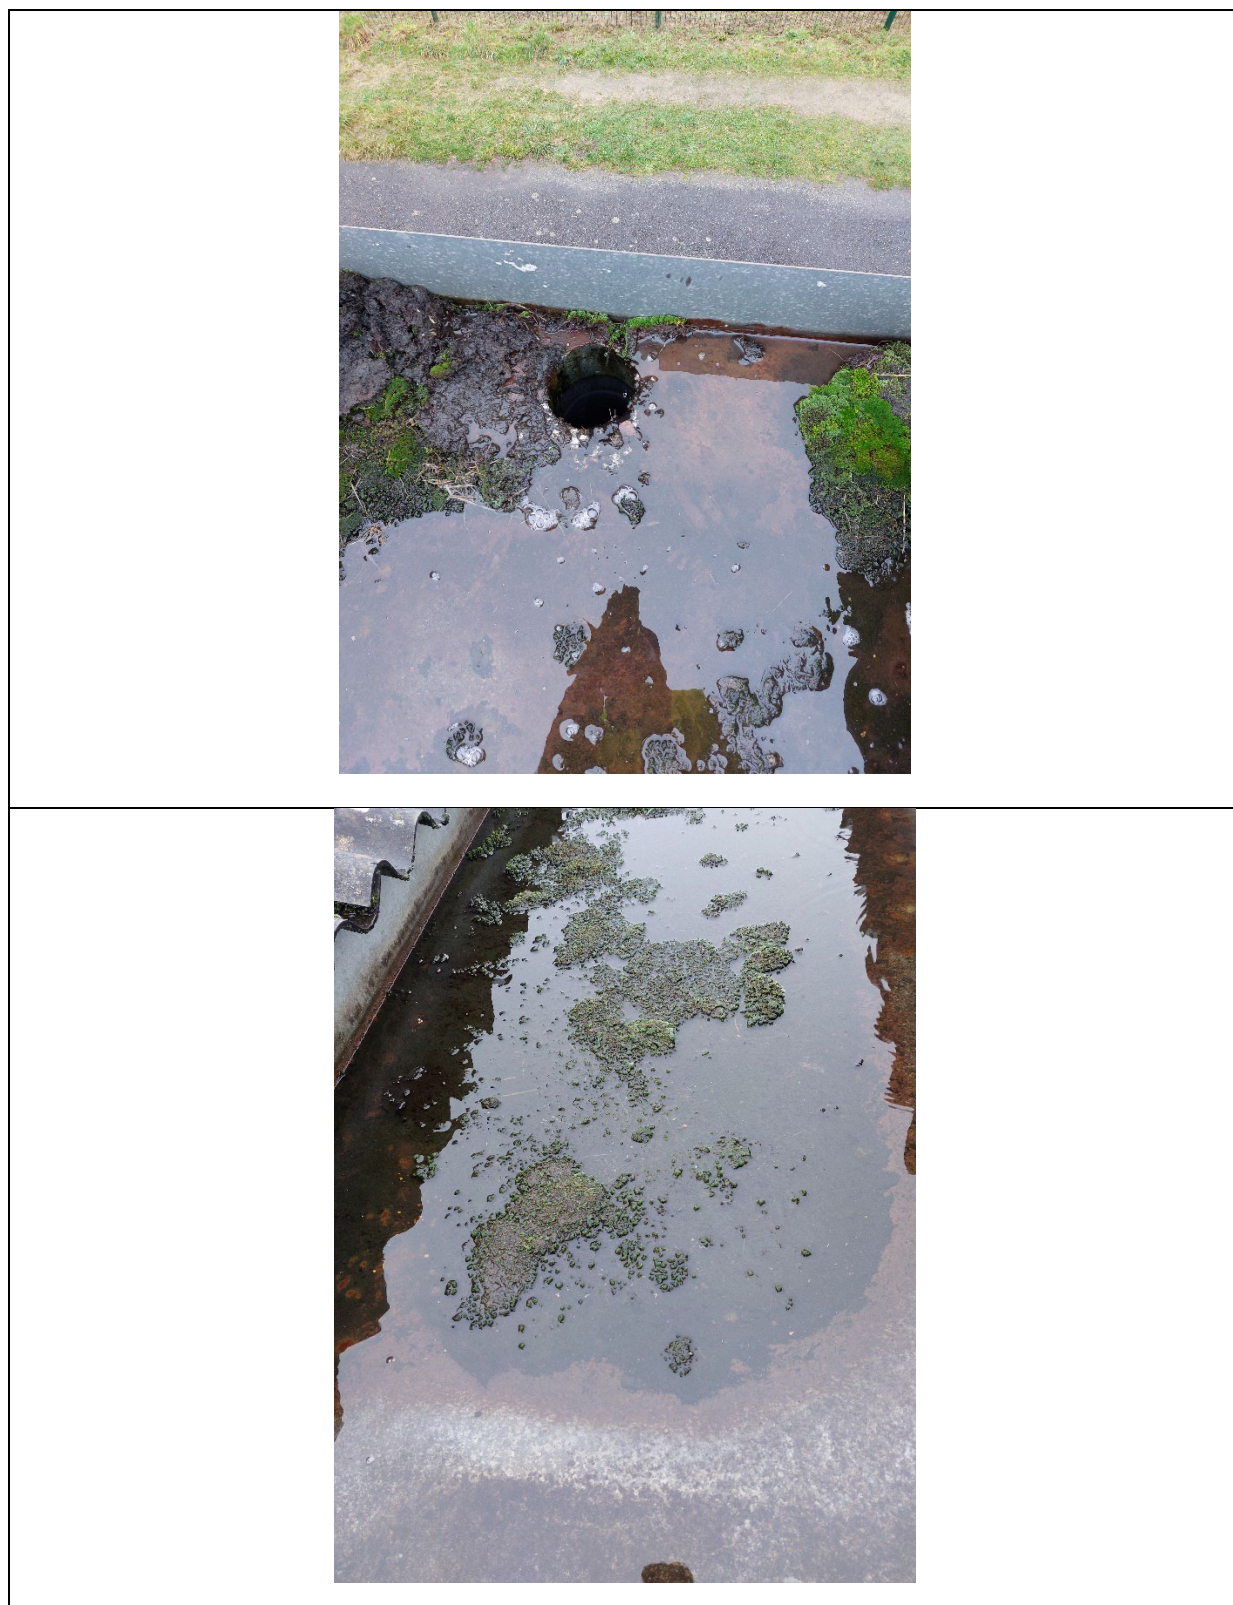
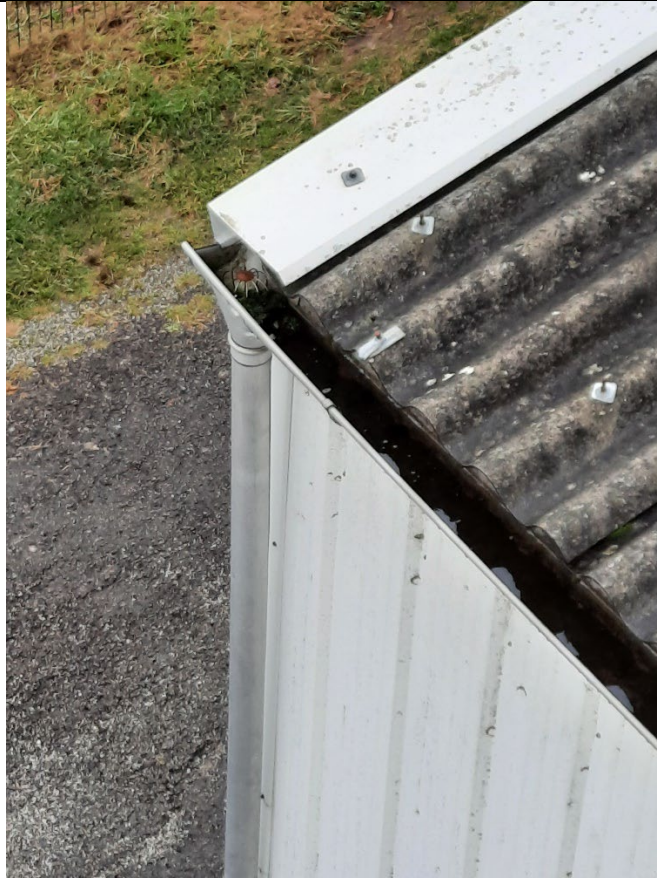
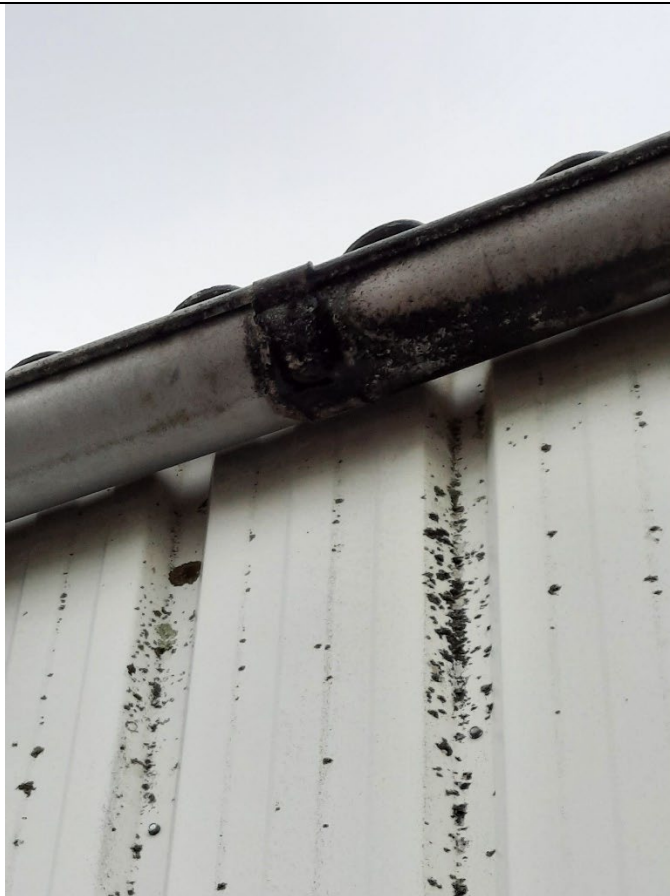
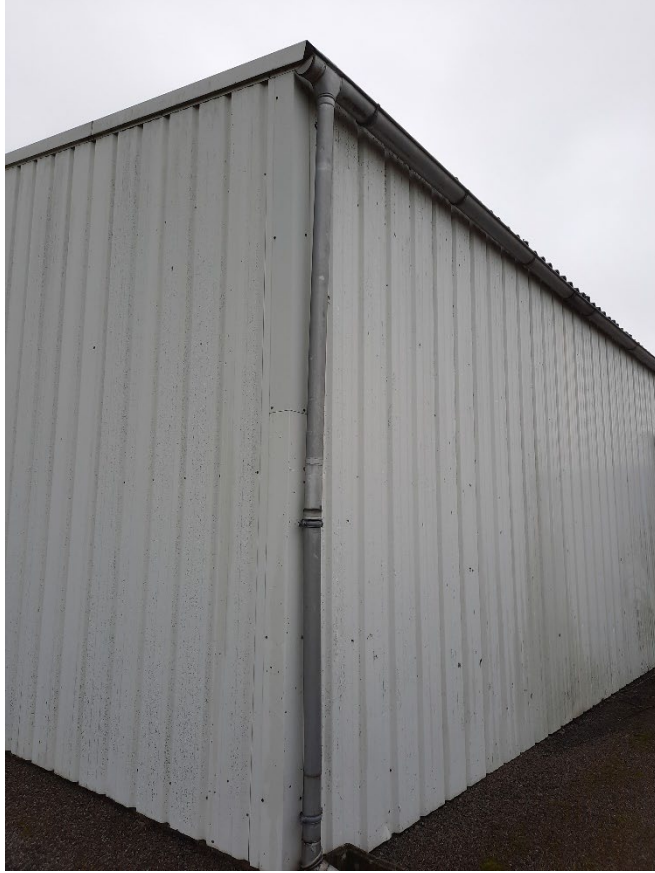
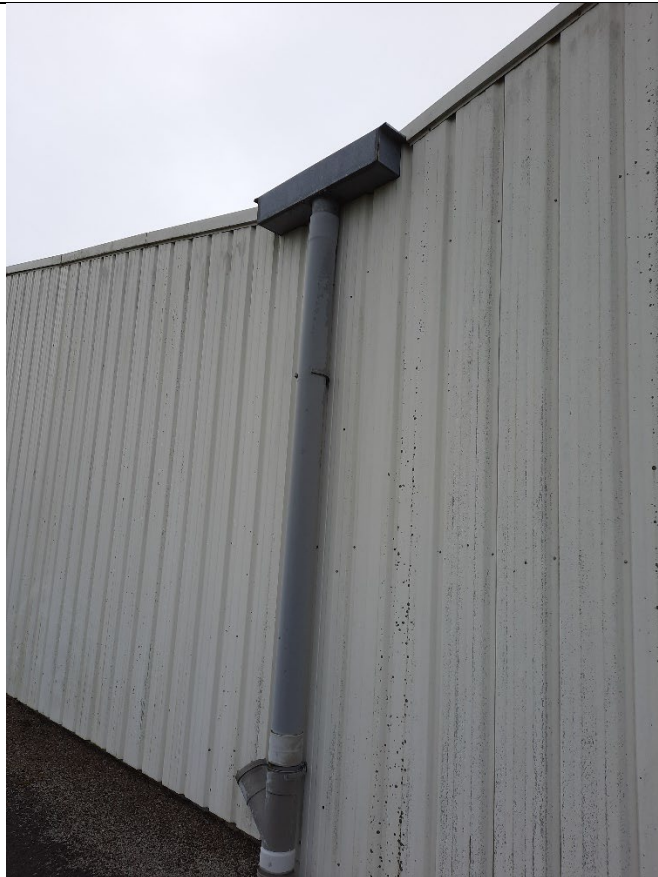
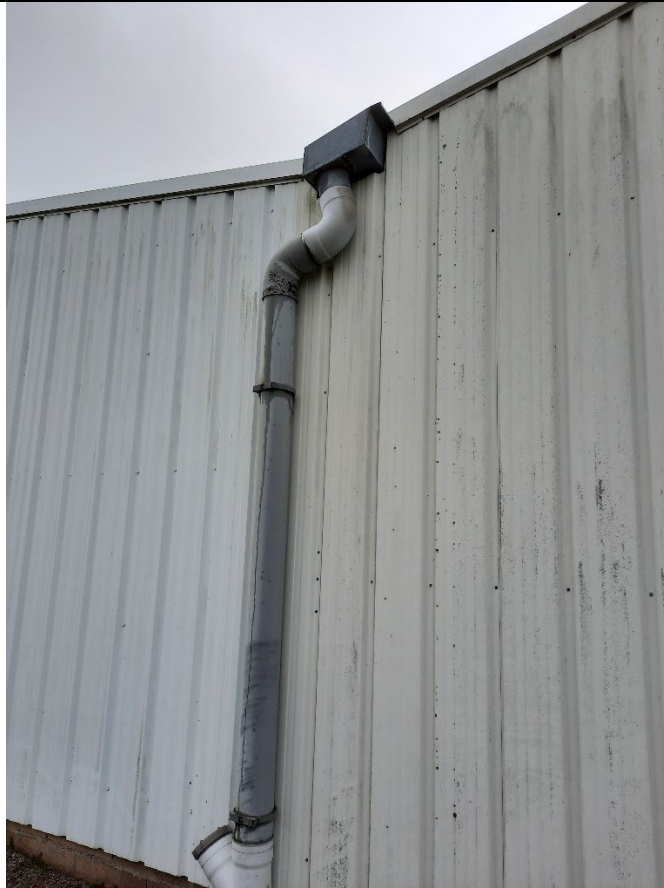
Etat des évacuations	Conforme
Commentaires	Présence de mousse, nettoyage des chéneaux ainsi que des gouttières.

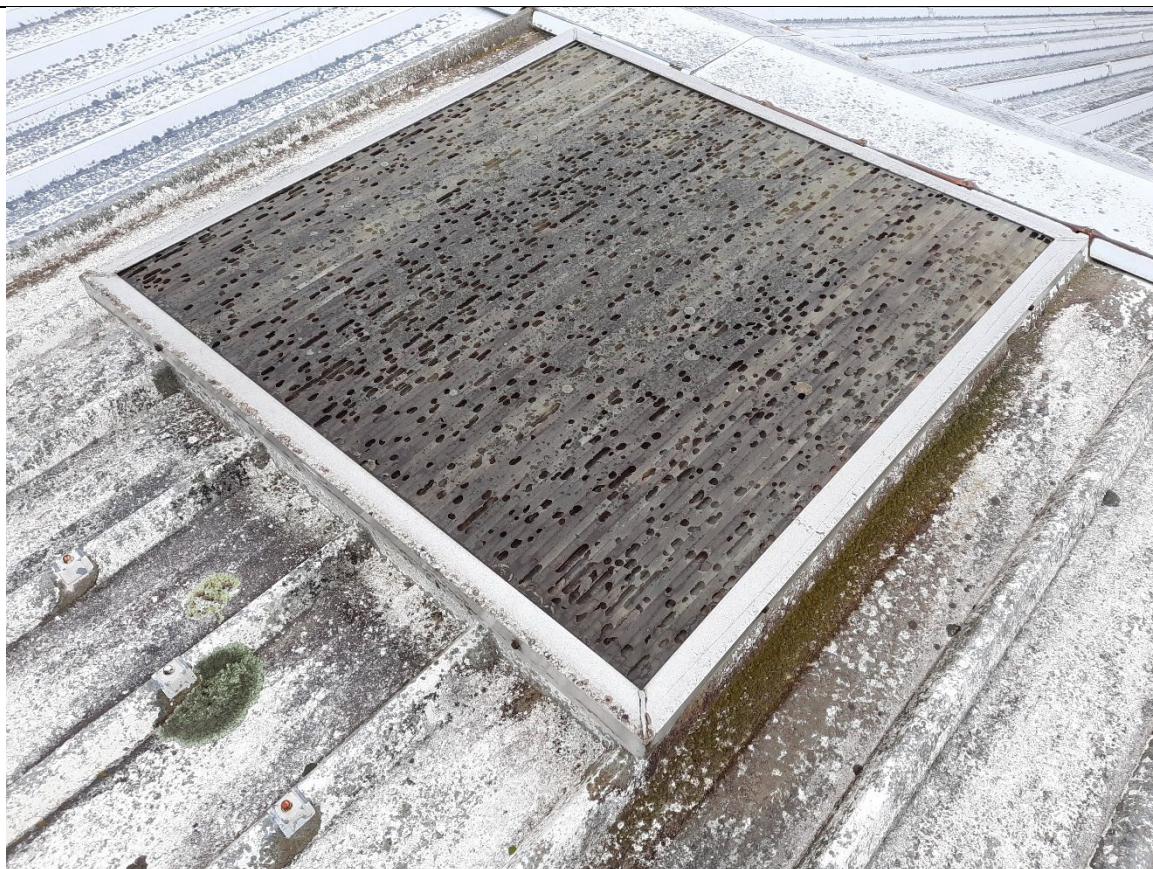
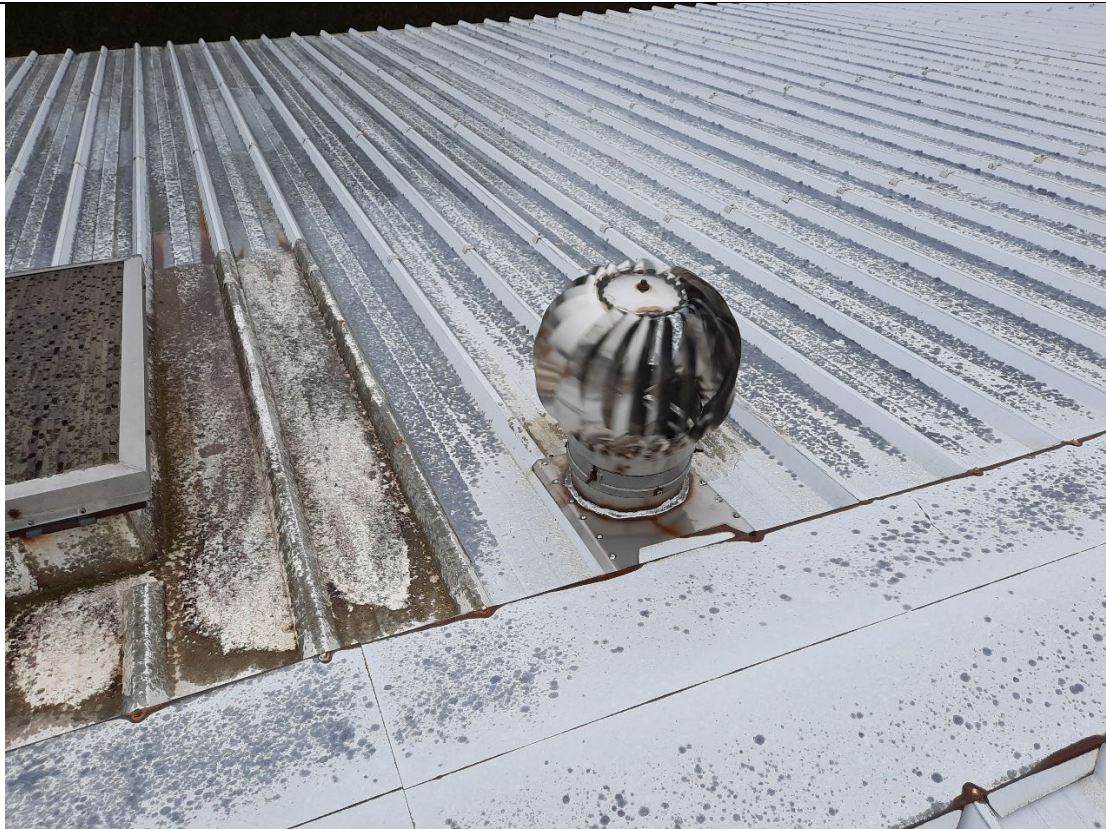
Etat des ouvertures	Mauvais
Commentaires	Un remplacement du polycarbonate est à prévoir

Le polycarbonate est à remplacer.
