Reportage Toiture Aéroport de Limoges

Reportage Couverture - Toiture

Date du relevé	03/01/2024
Nom du client	Aéroport de Limoges
Adresse du client	81 Av. de l'Aéroport, 87100 Limoges

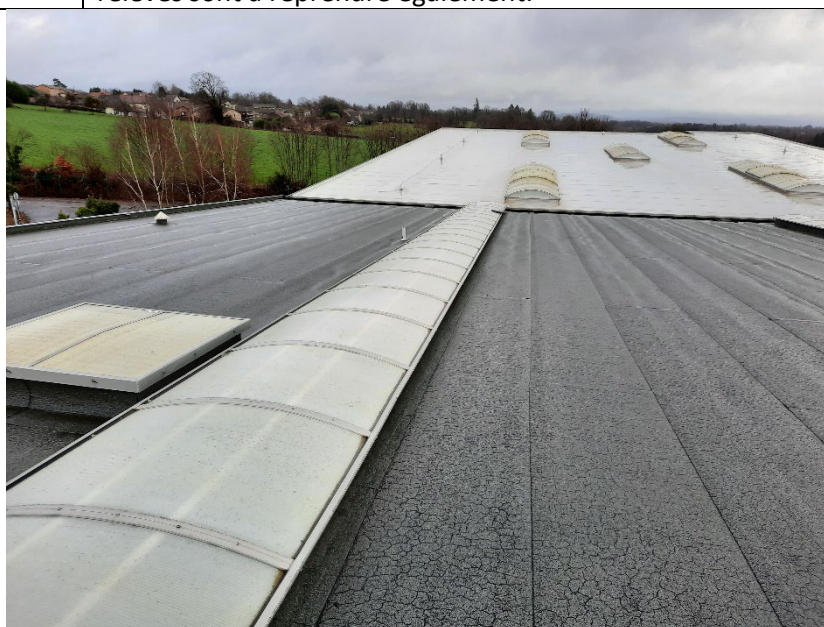
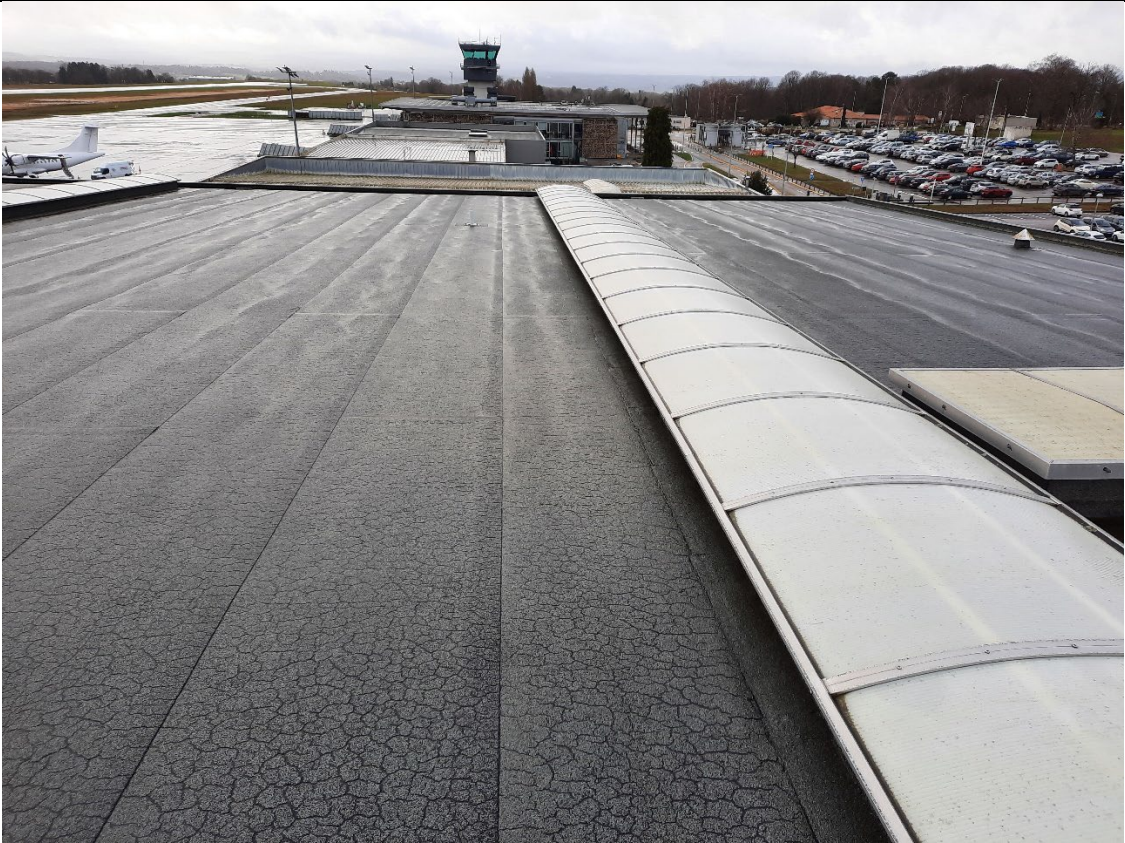
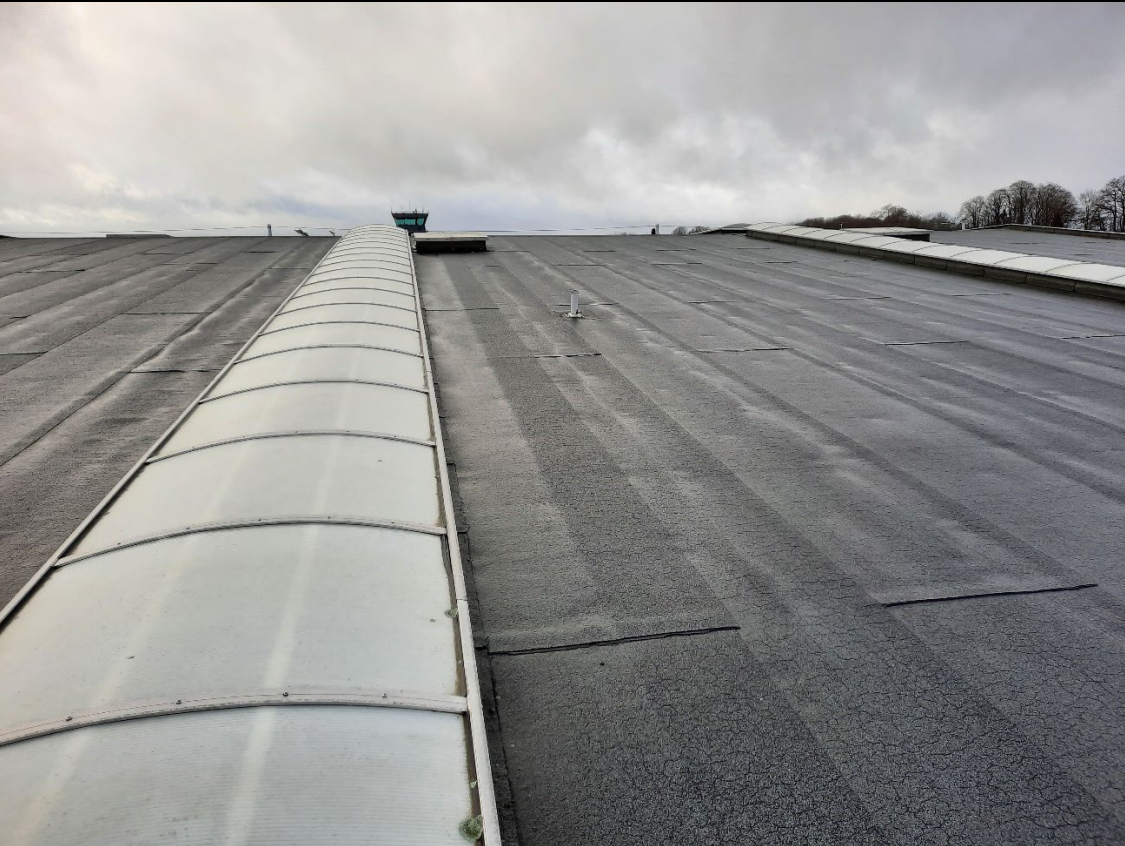
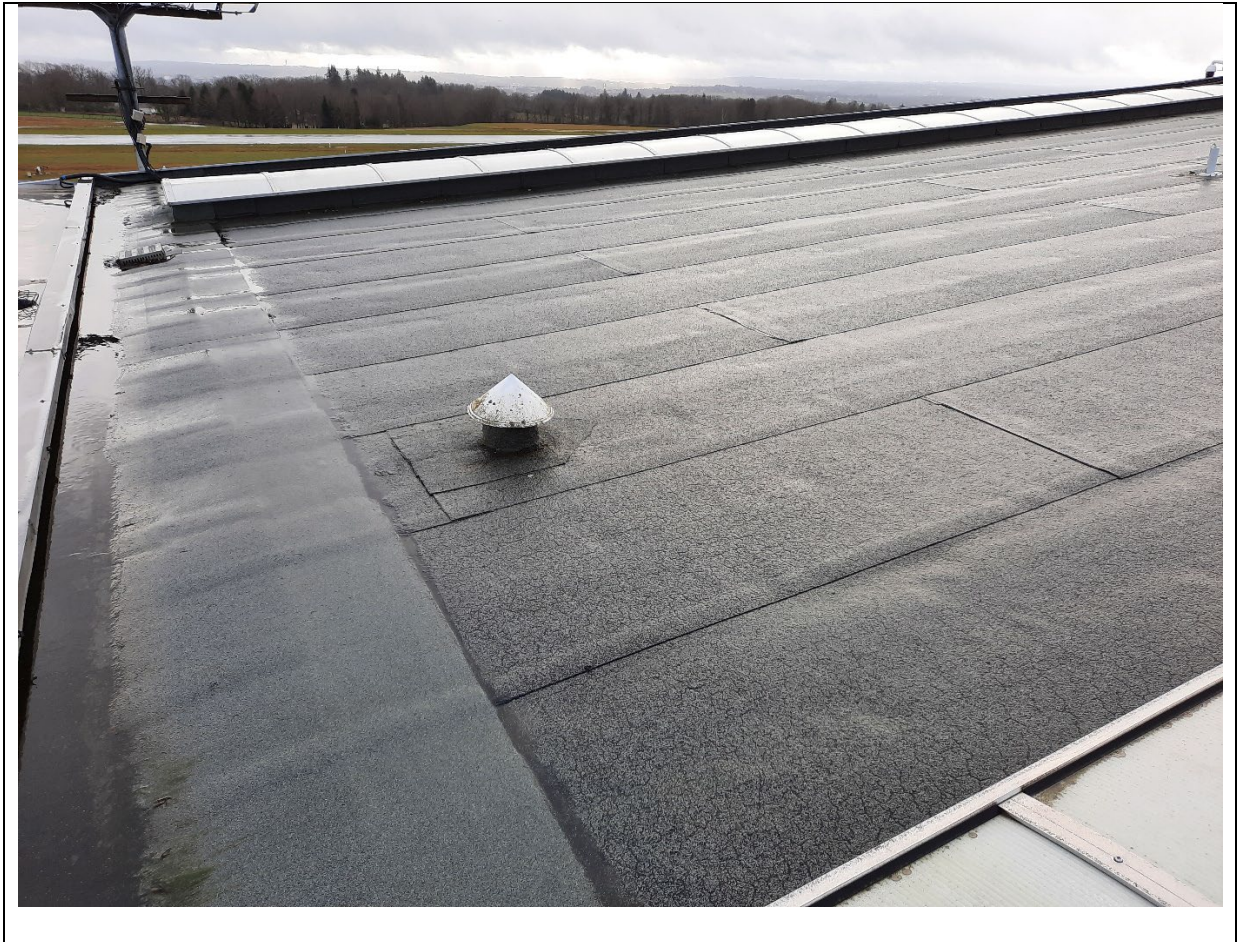
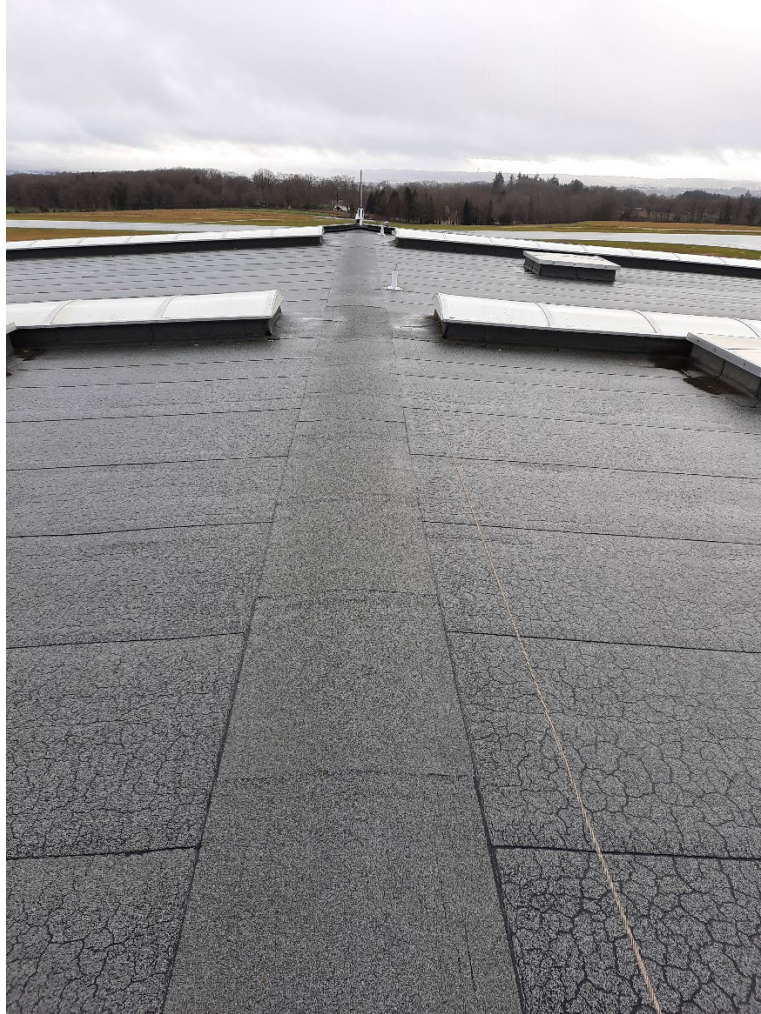
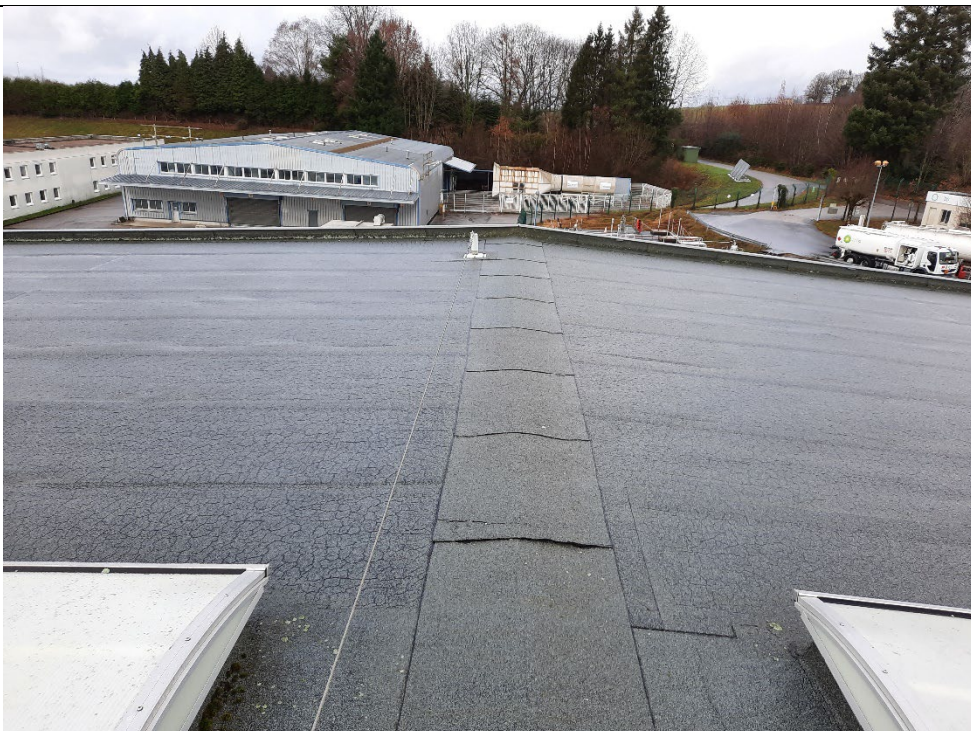
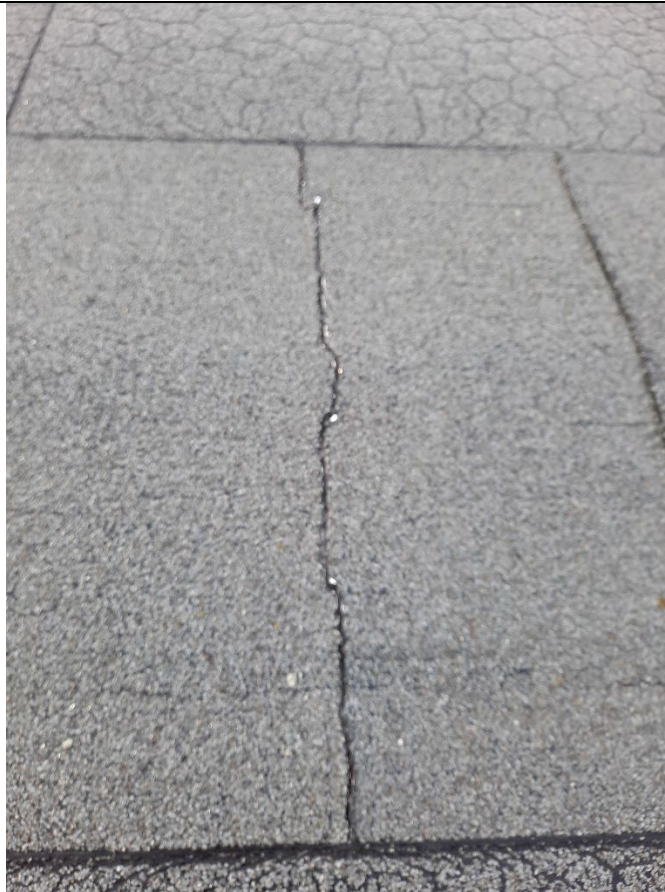
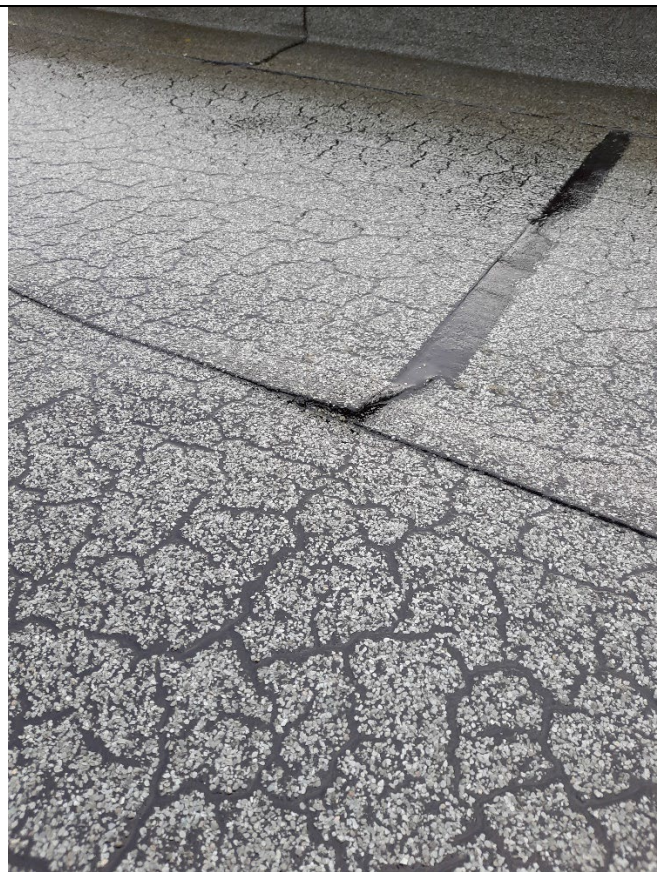
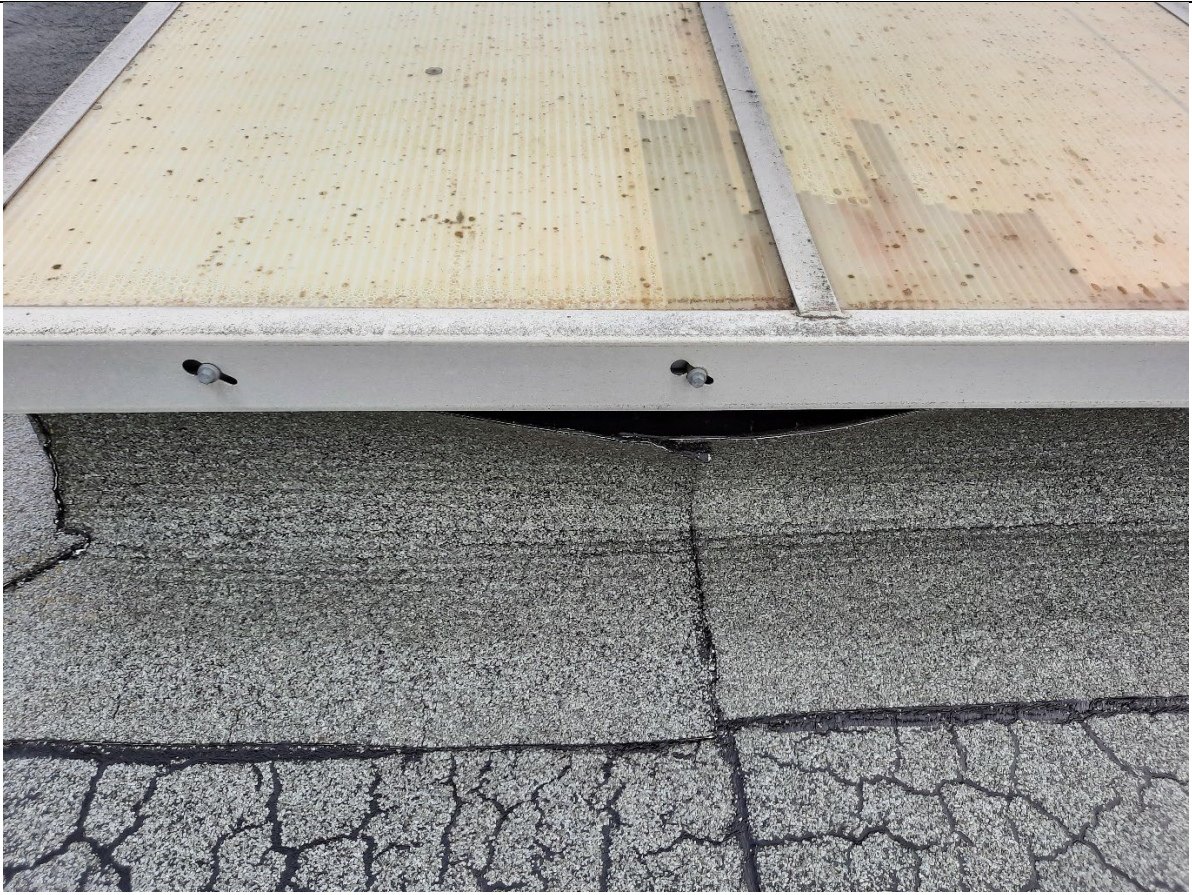
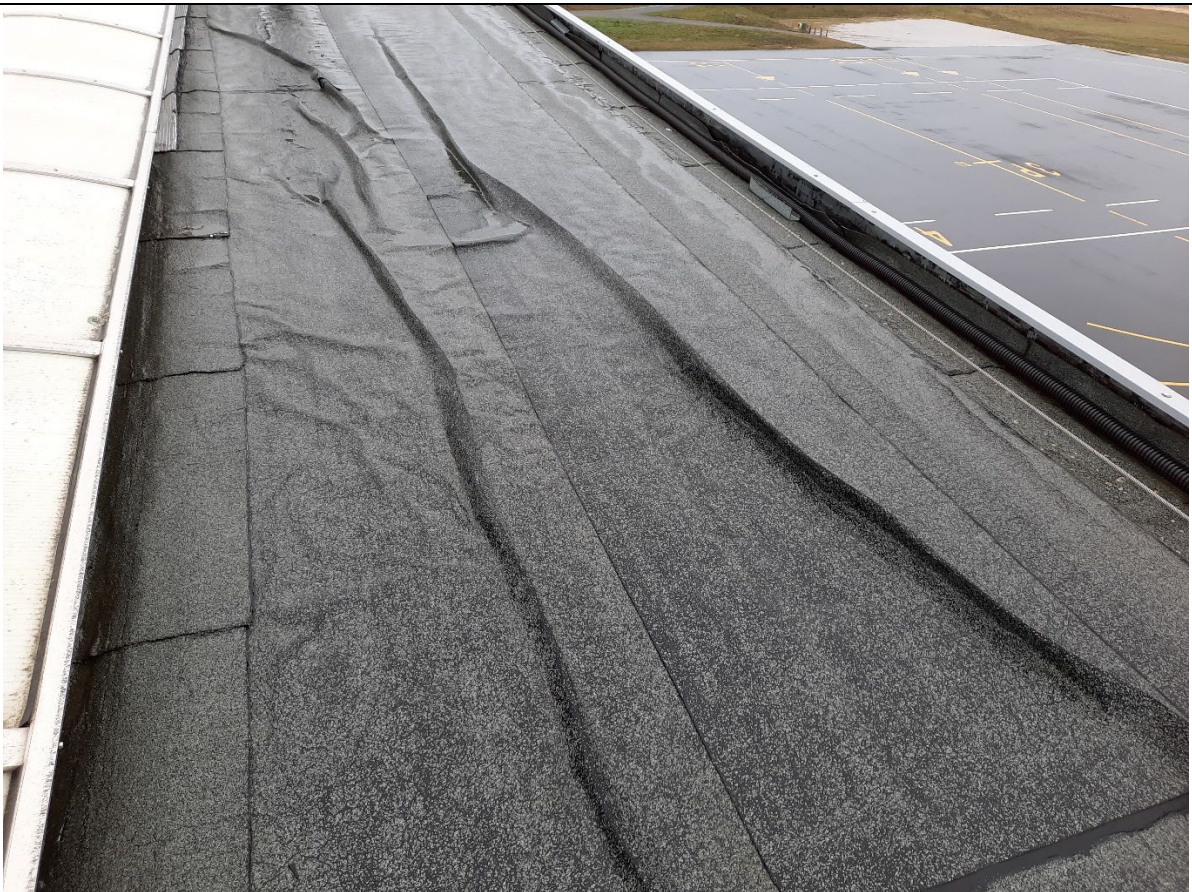
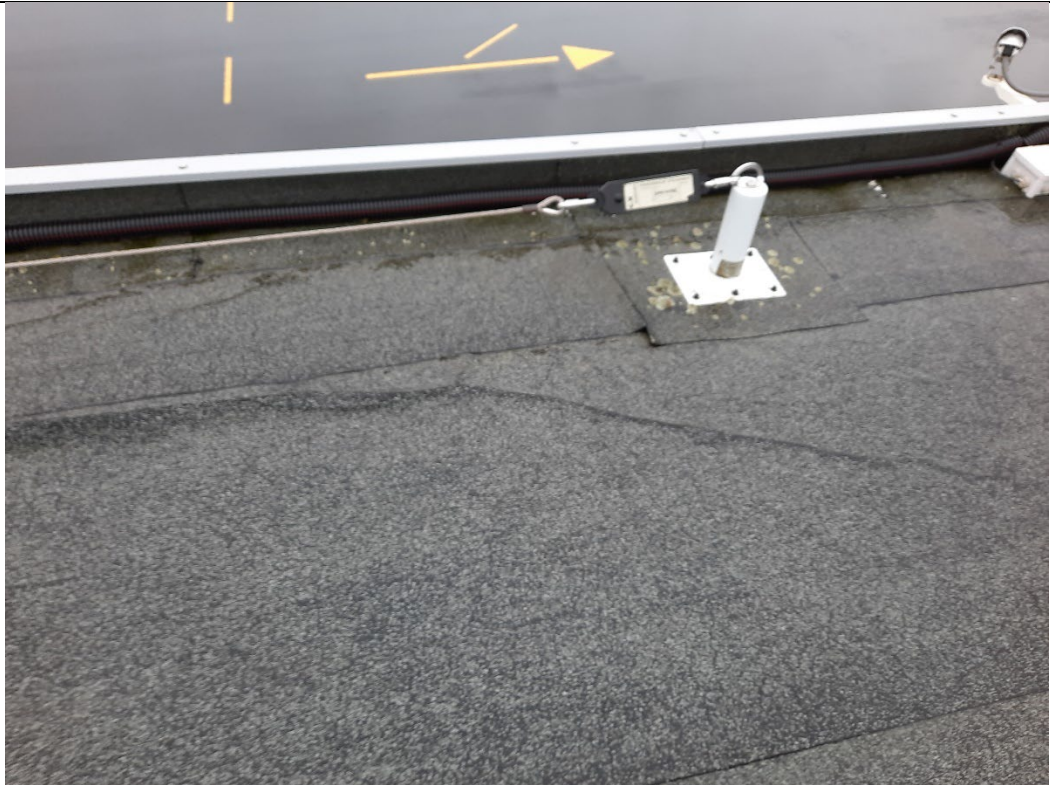
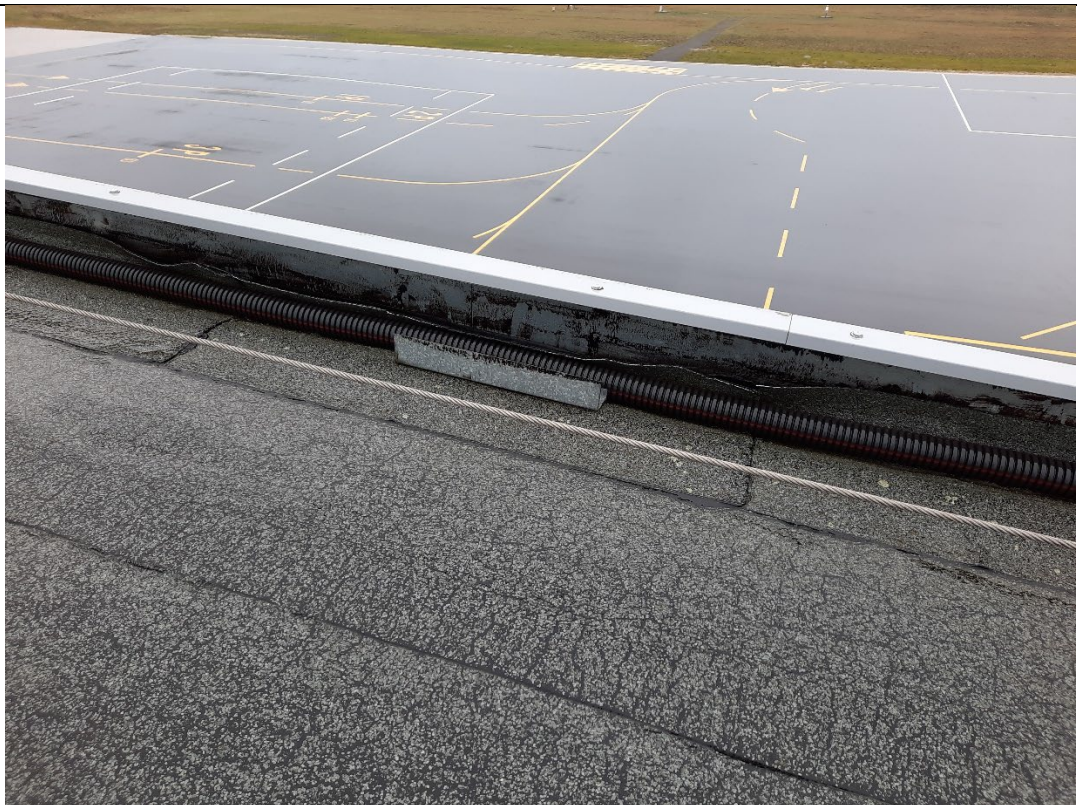
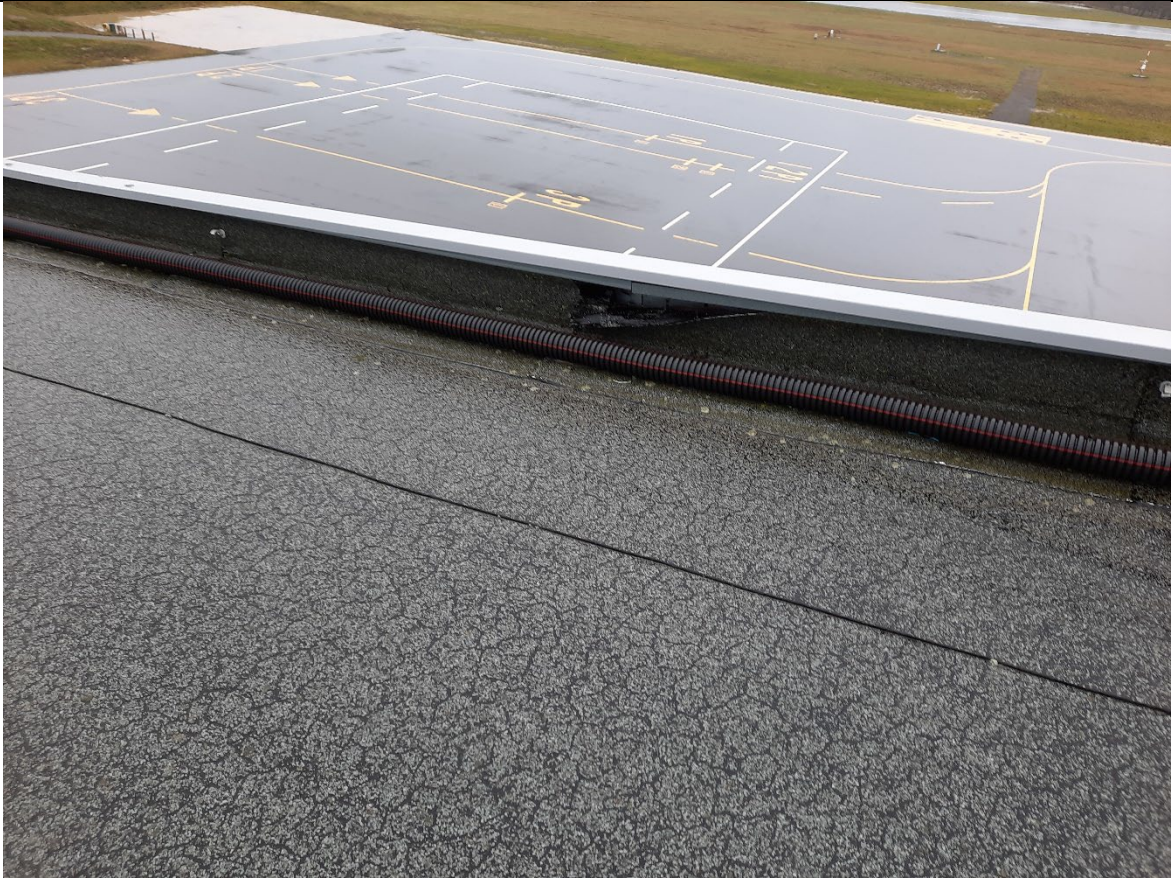
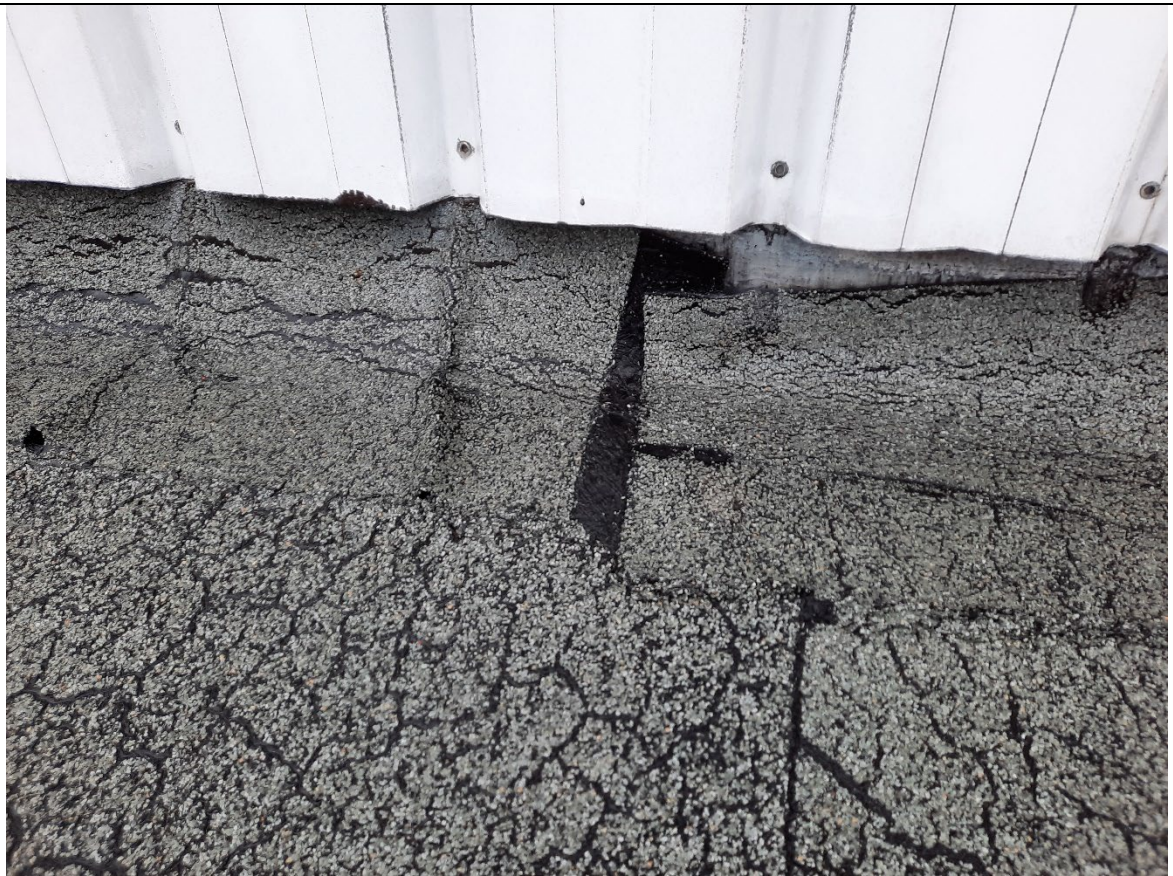
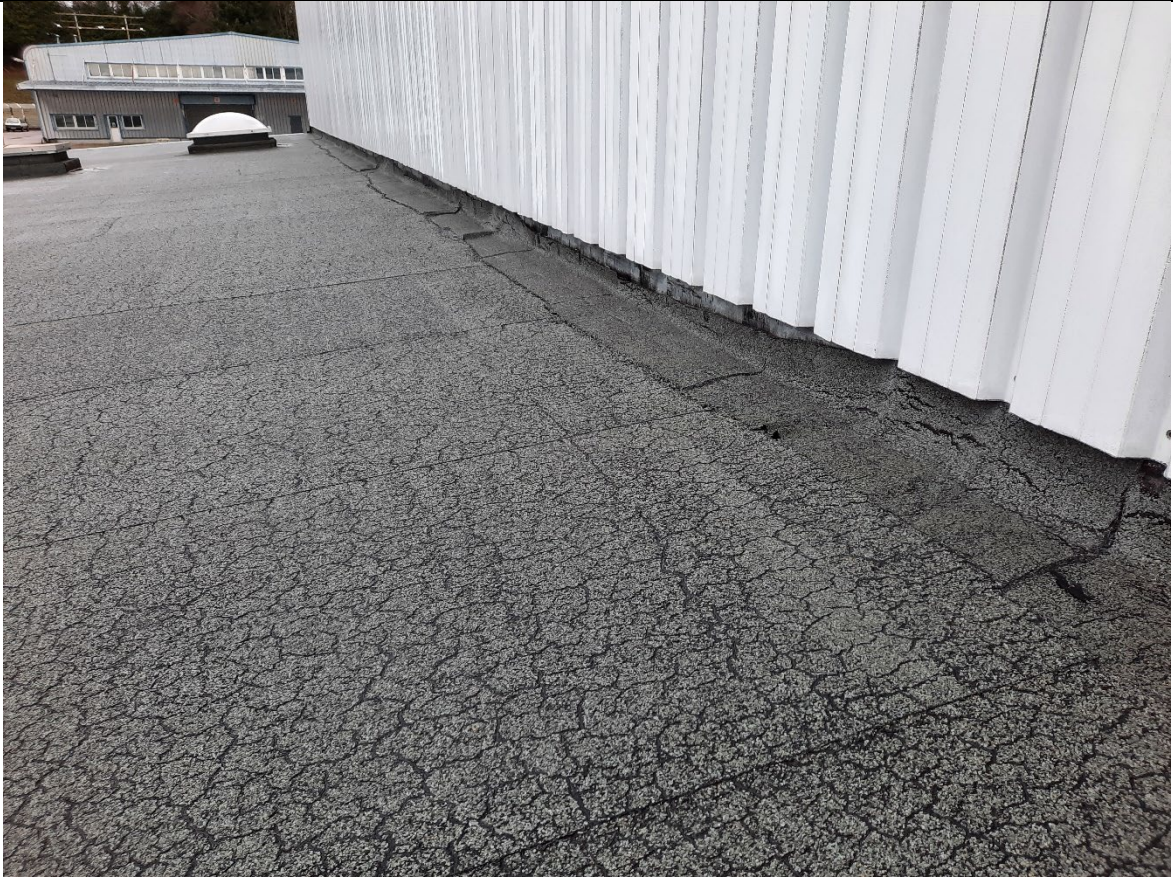
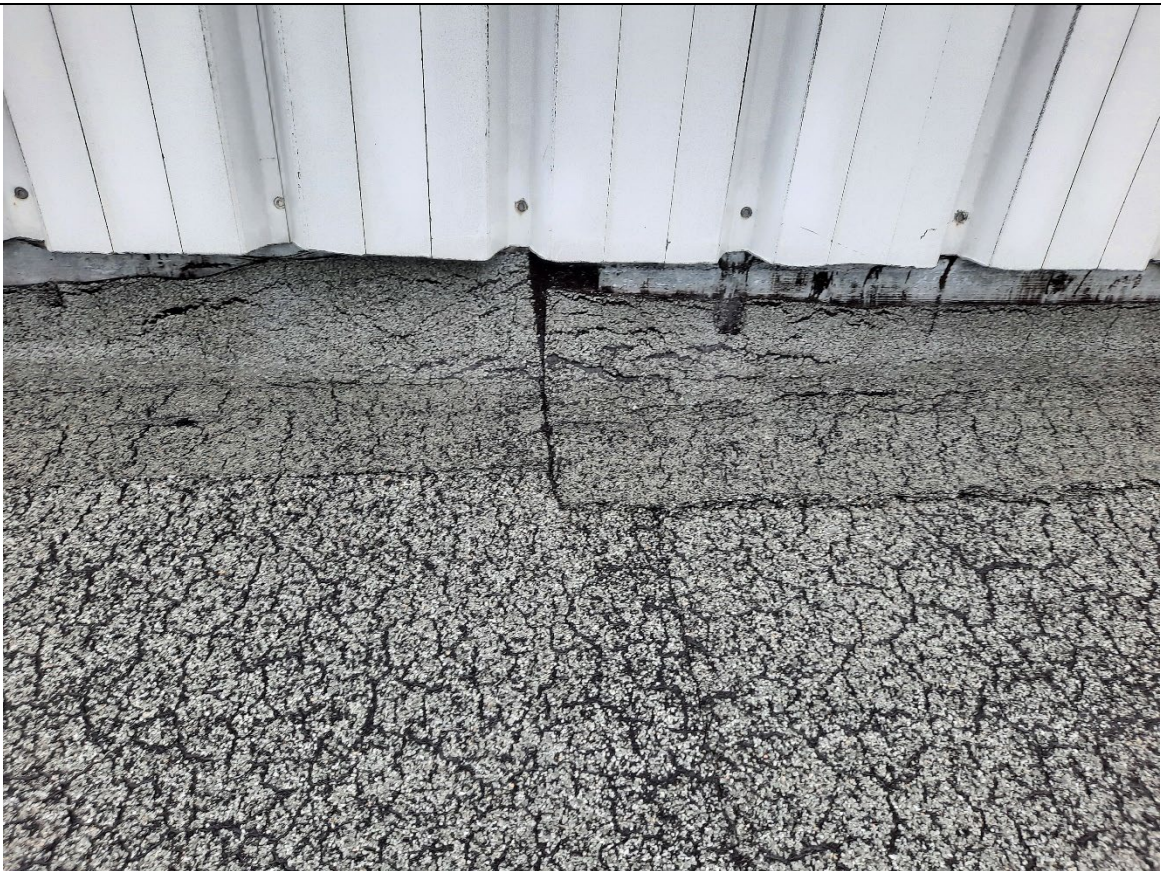
Etat de la couverture	Bon
Commentaires	La couverture membrane bitumineuse est correcte mais présente certaines faiblesses, notamment à un endroit qui sera à refaire. Certain relevés sont à reprendre également.

La toiture est correcte mais présente quelques défauts, notamment sur les relevés en partie basse et haute. Une partie de l'étanchéité bitume est à reprendre sur la partie haute.

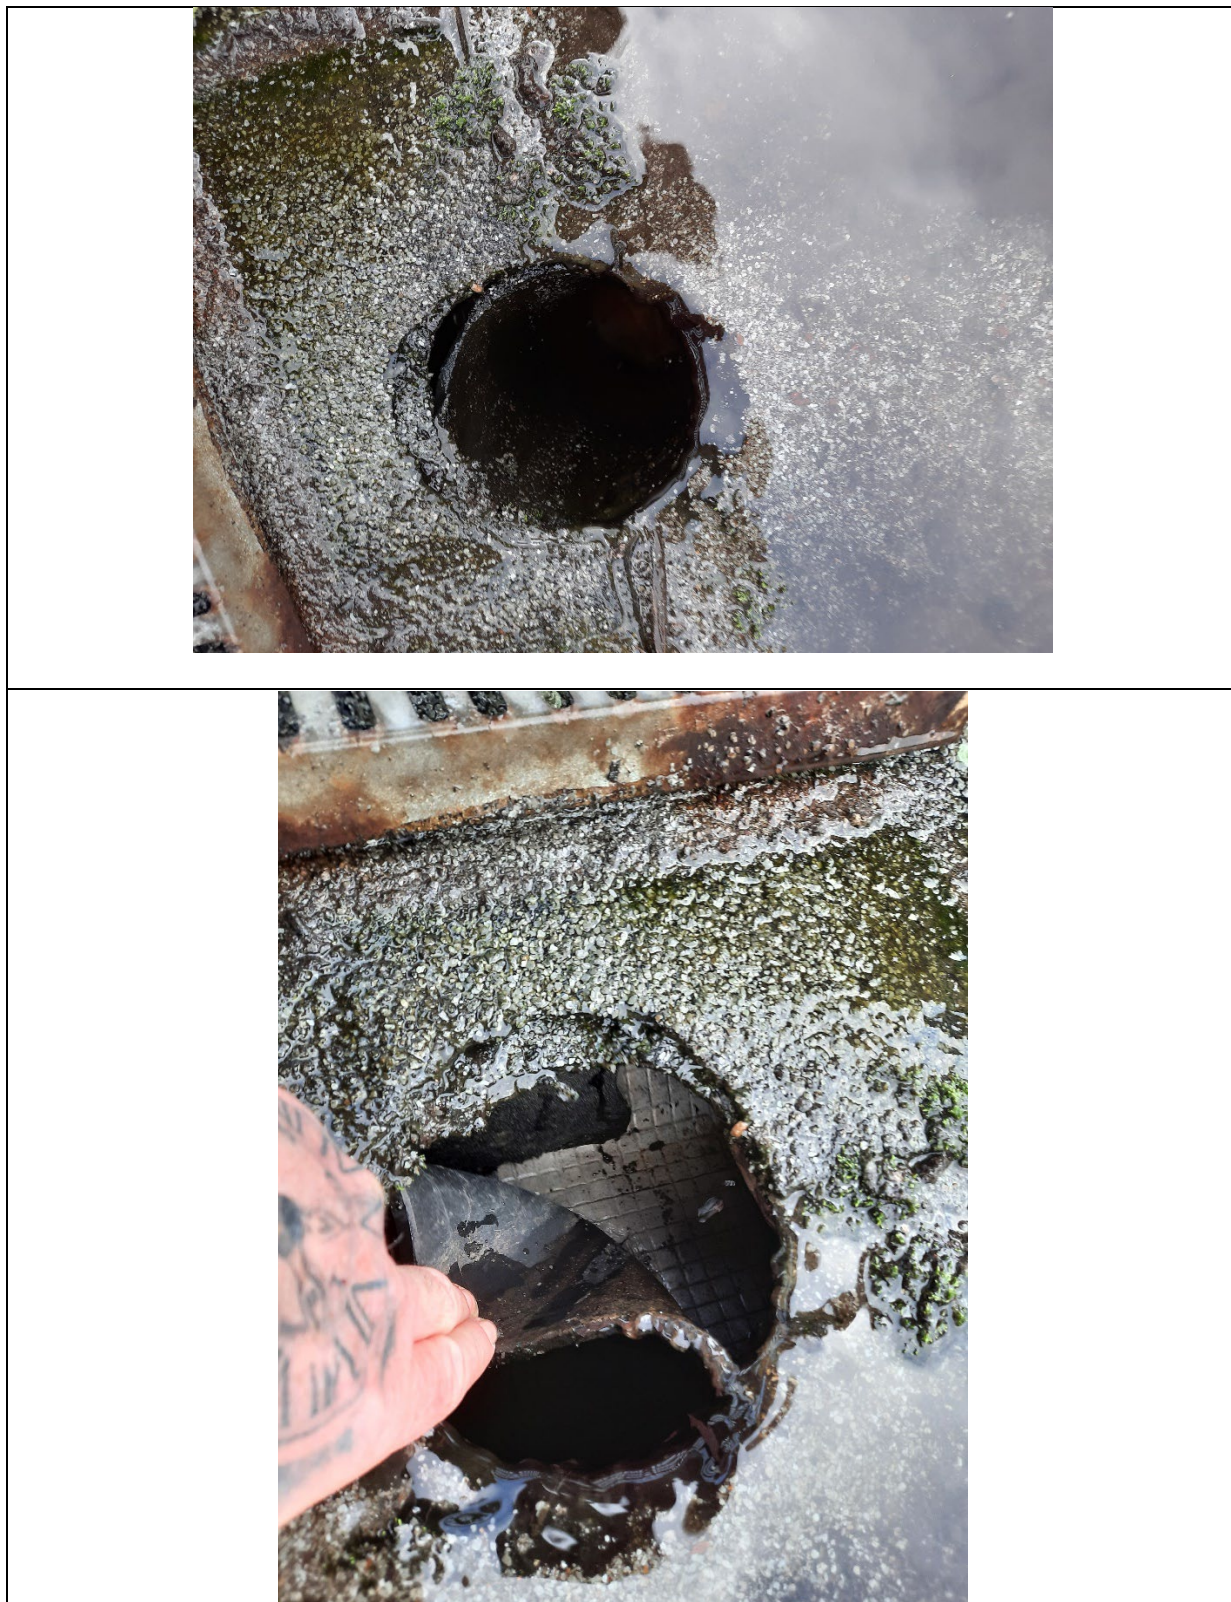
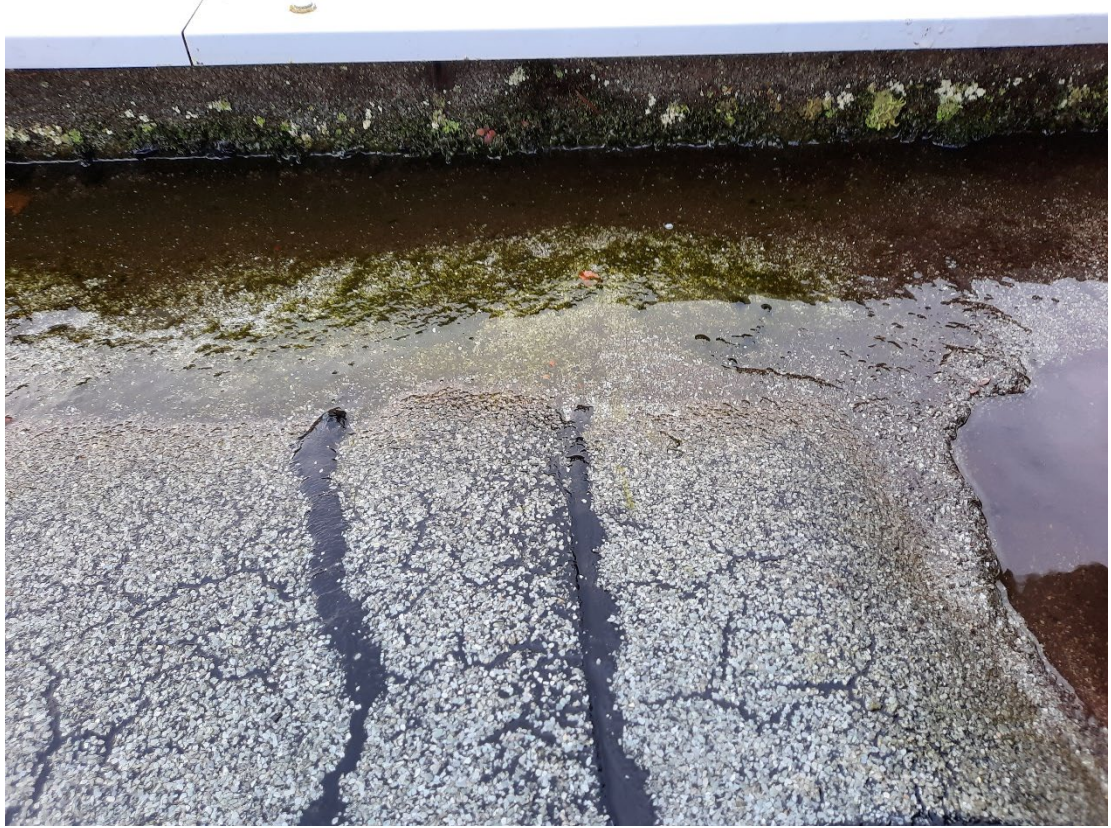
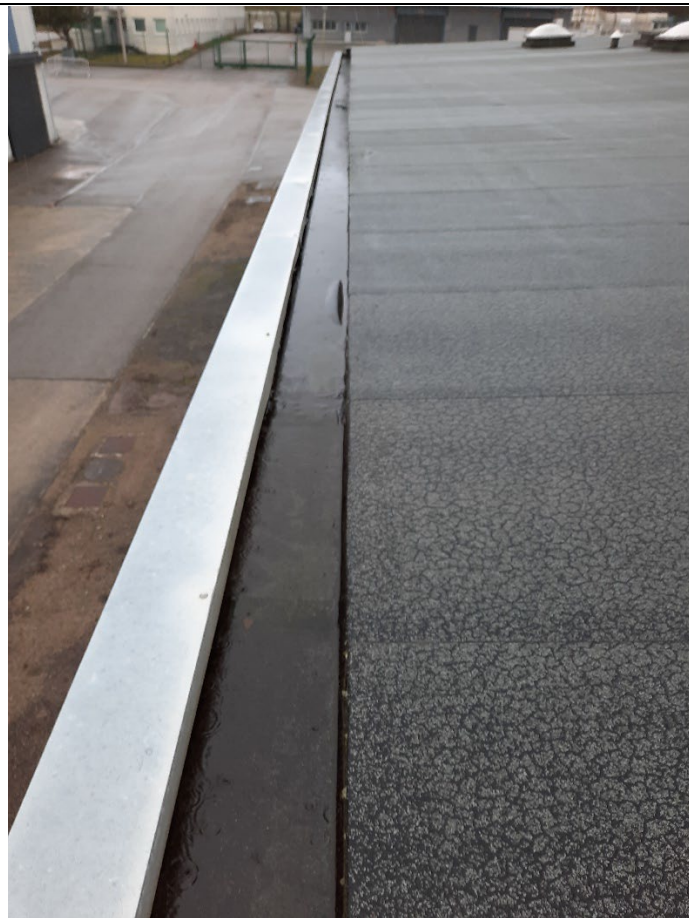
Etat des évacuations	Non conforme
Commentaires	Certaines naissances sont à reprendre.

La ligne de vie est hors d'usage. Les polycarbonates des châssis sont à changer, risques de fuites important pour certains. Des naissances sont à reprendre. Des relevés sont à reprendre également (châssis, rives).

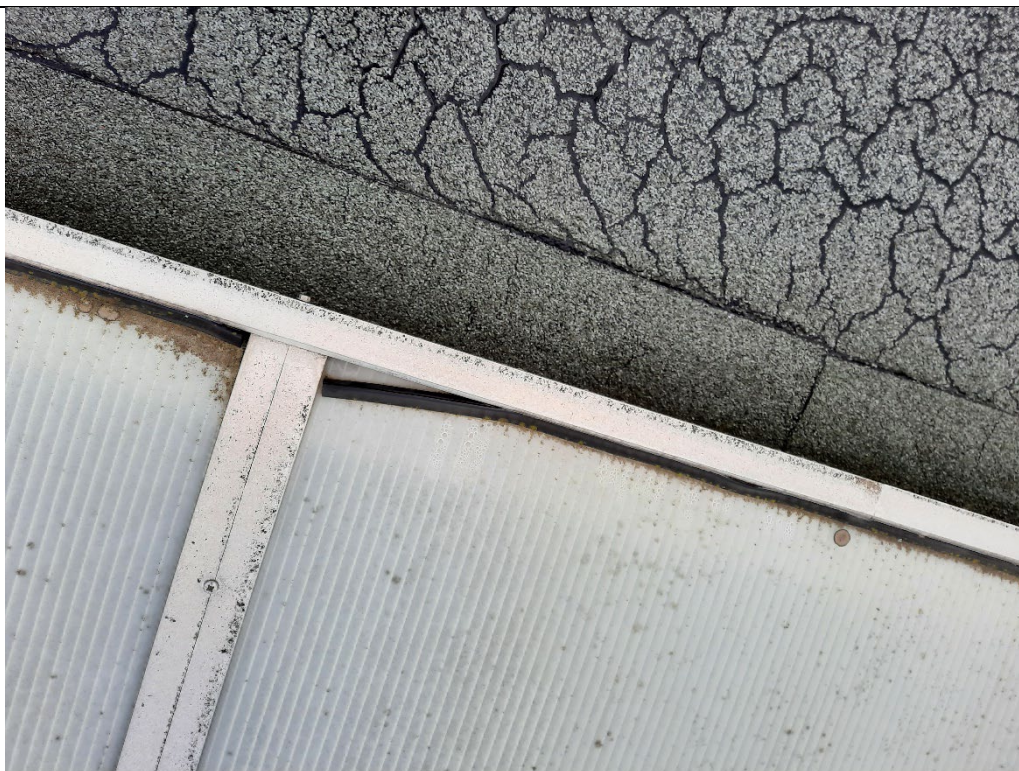
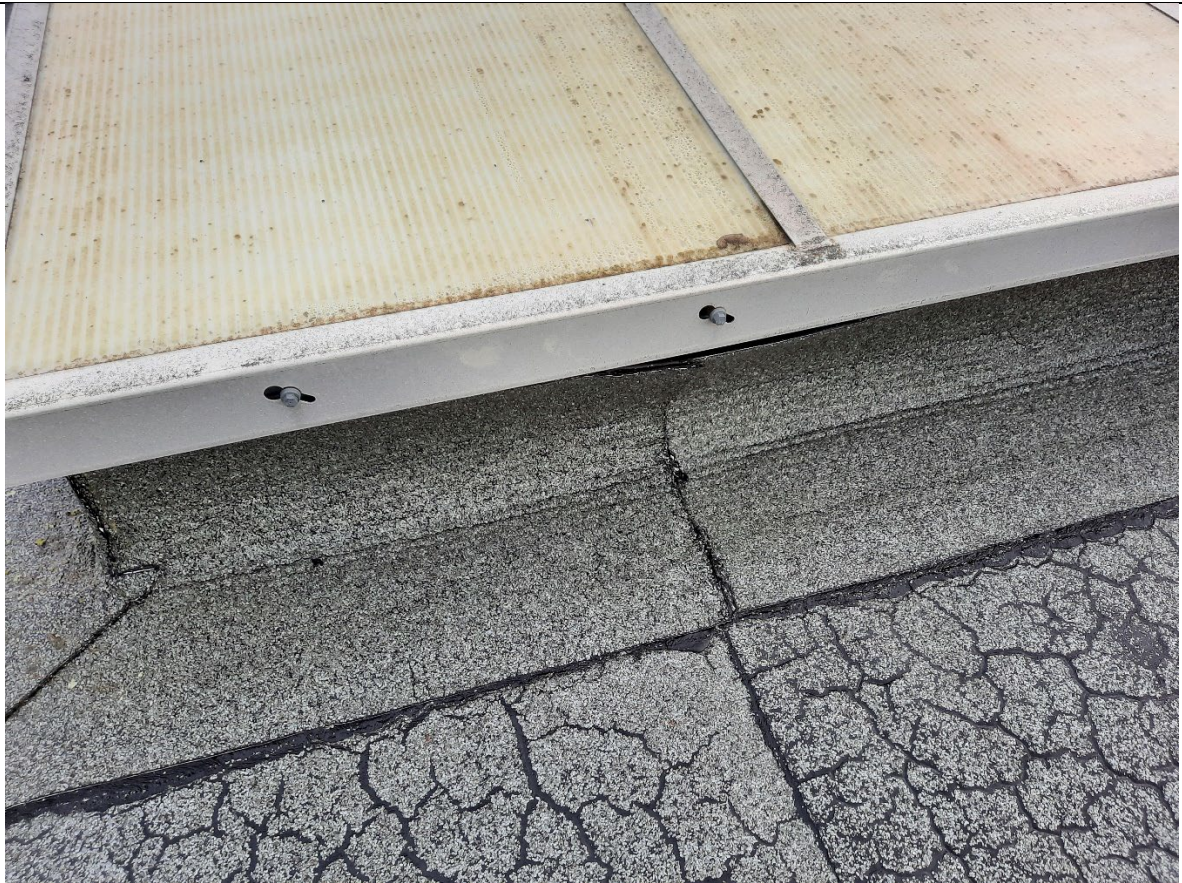
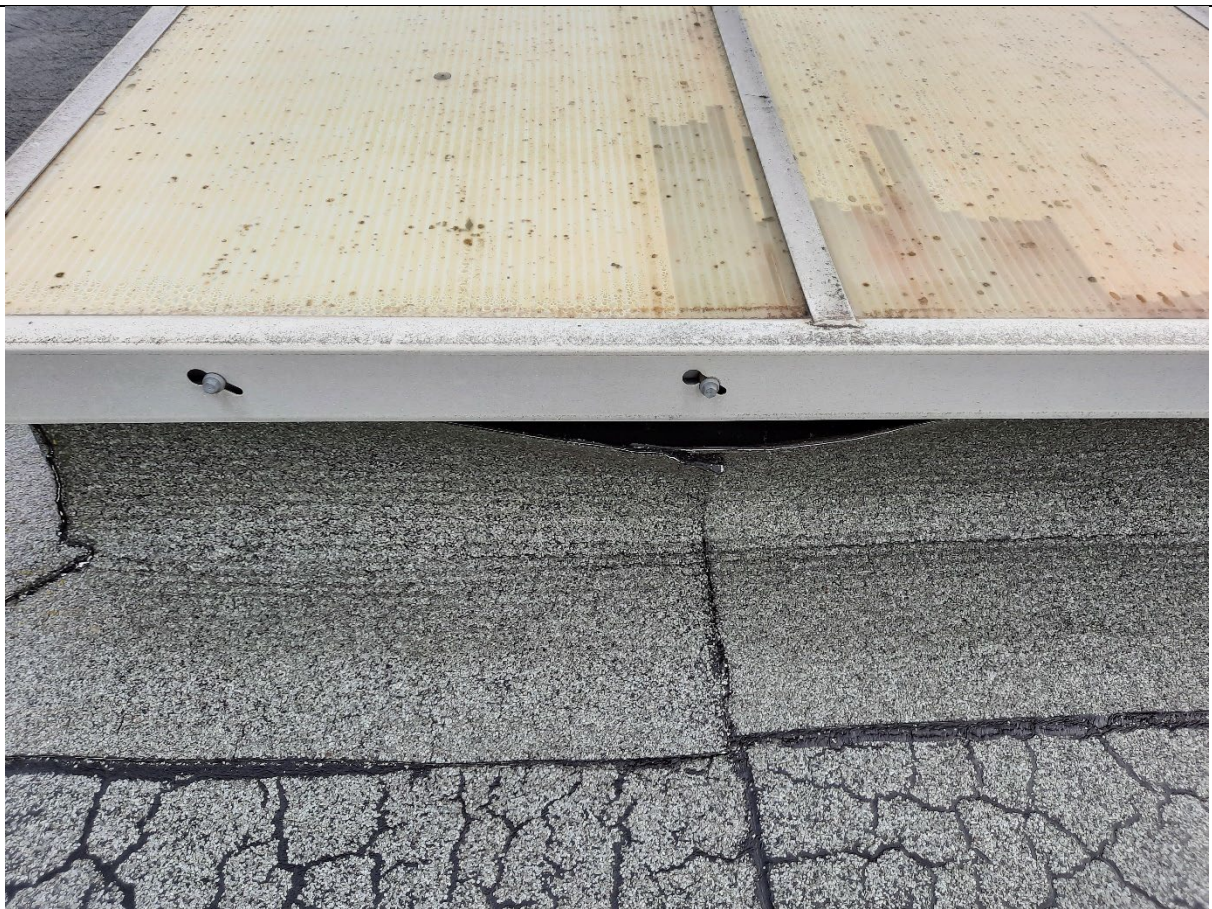
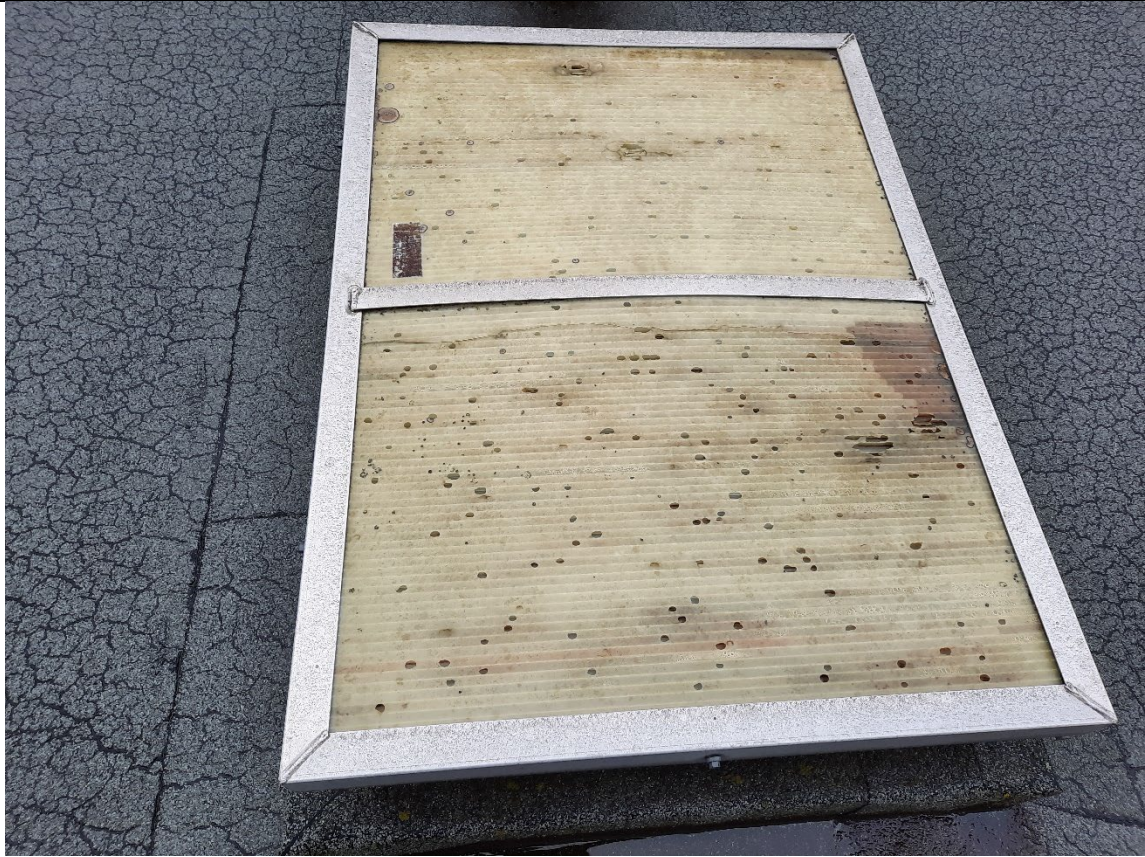
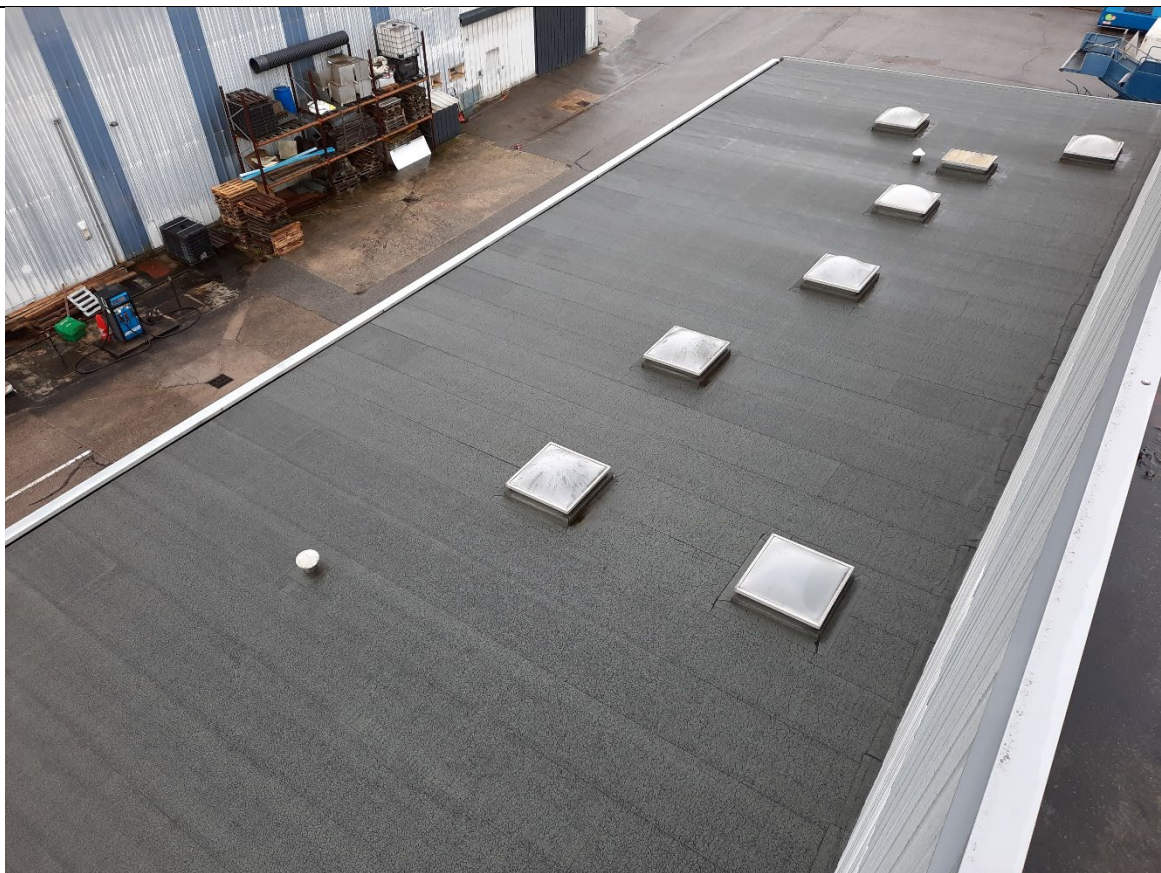
Etat des ouvertures	Mauvais
Commentaires	Pas de sécurité en périphérie, ni dessous (grilles anti-chutes 1200 J)
