Reportage Toiture Aéroport de Limoges

Reportage Couverture - Toiture

Date du relevé	03/01/2024
Nom du client	Aéroport de Limoges
Adresse du client	81 Av. de l'Aéroport, 87100 Limoges

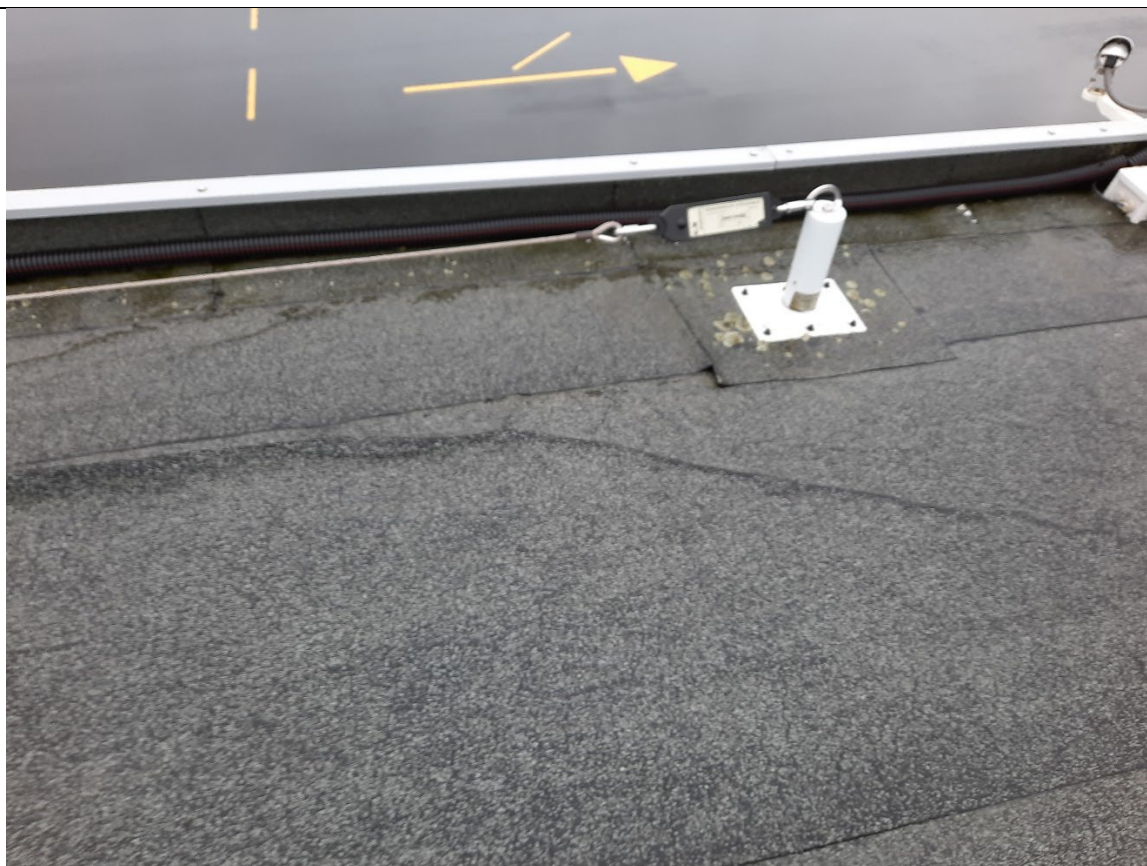
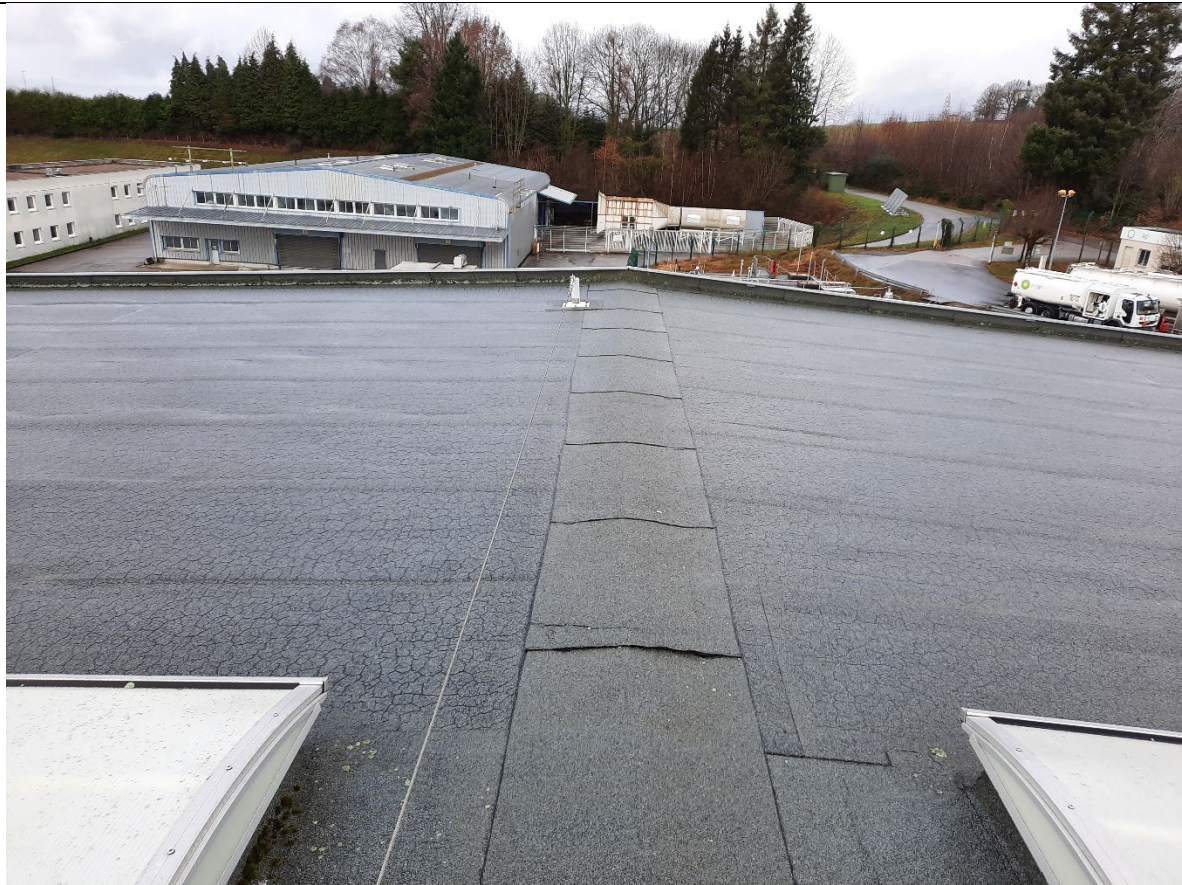
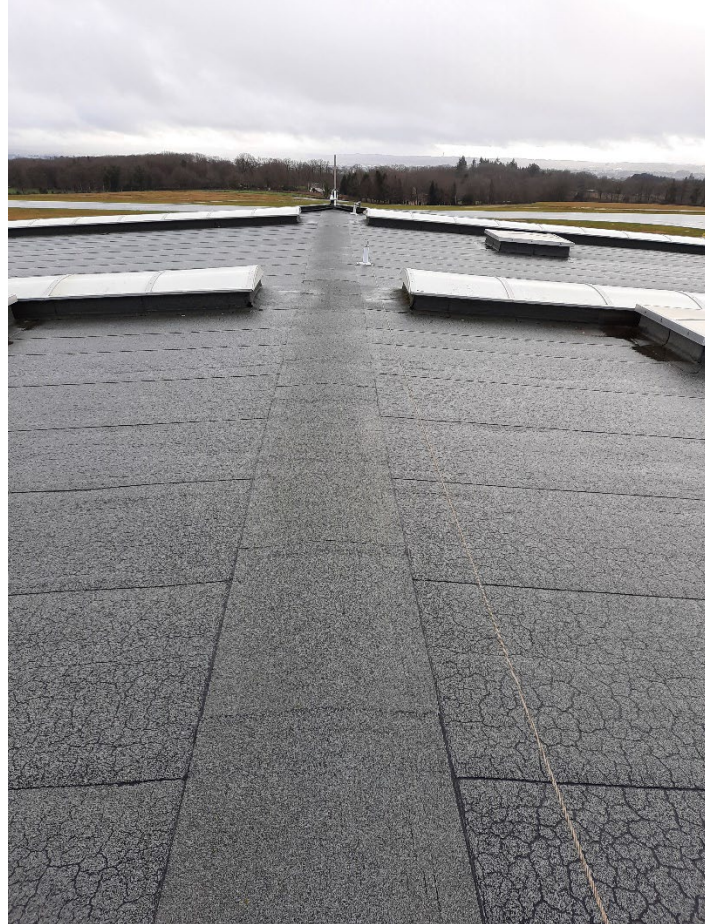
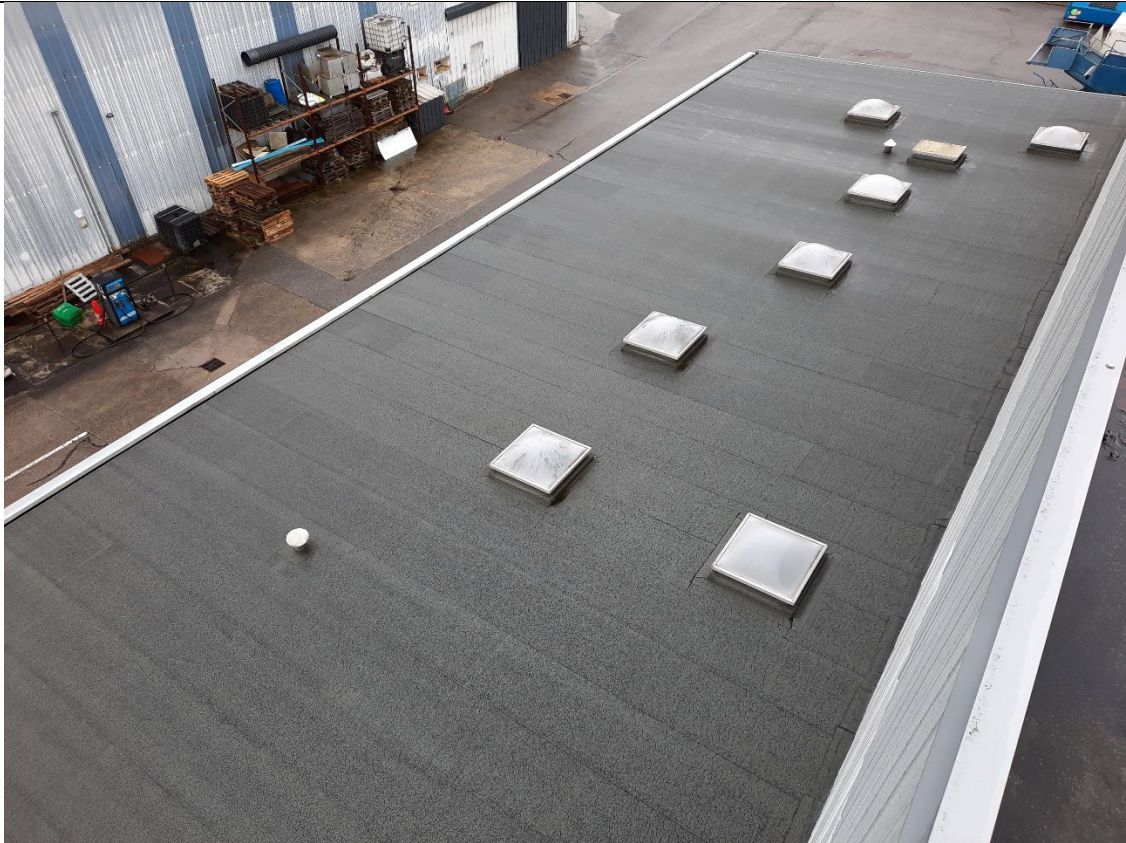
Etat de conformité	Non conforme
Commentaires	Pas de panneaux de signalisation sur la ligne de vie, ni de date de contrôle. Sur la toiture basse il n'y a aucun système de sécurité.

La ligne de vie est hors d'usage. Les polycarbonates des châssis sont à changer, risques de fuites important pour certains. Des naissances sont à reprendre. Des relevés sont à reprendre également (châssis, rives).
