Reportage Toiture Aéroport de Limoges

Reportage Couverture - Toiture

Date du relevé	03/01/2024
Nom du client	Aéroport de Limoges
Adresse du client	81 Av. de l'Aéroport, 87100 Limoges

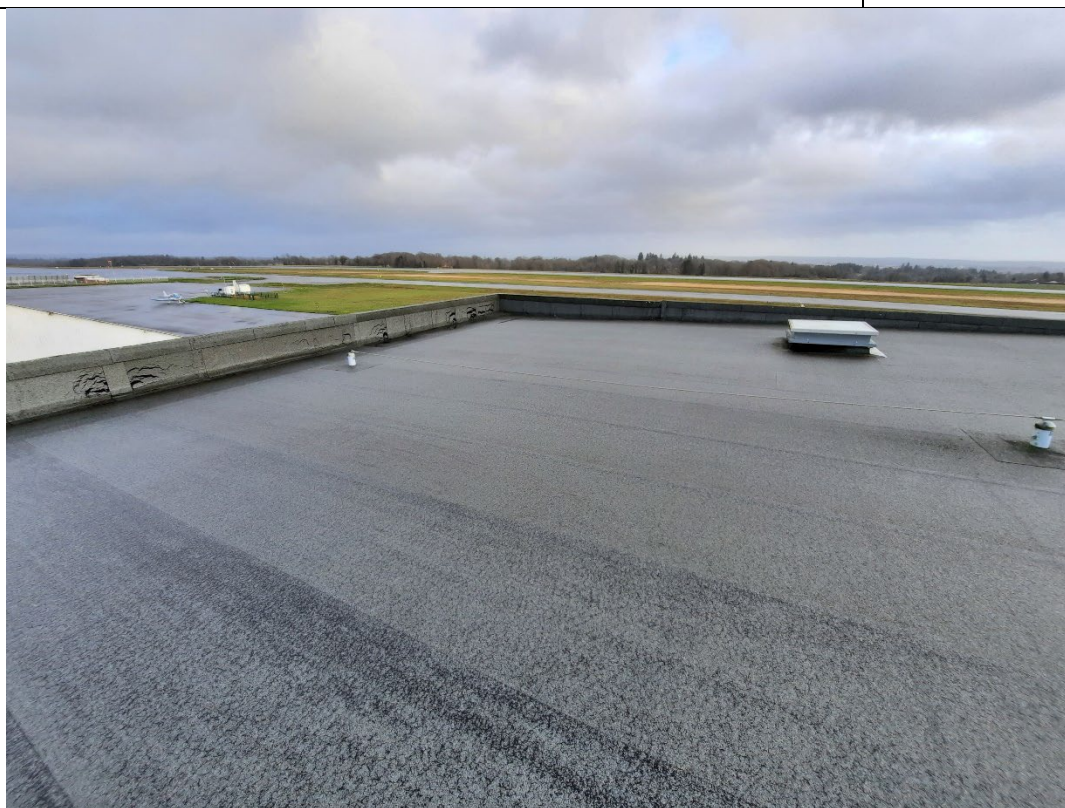
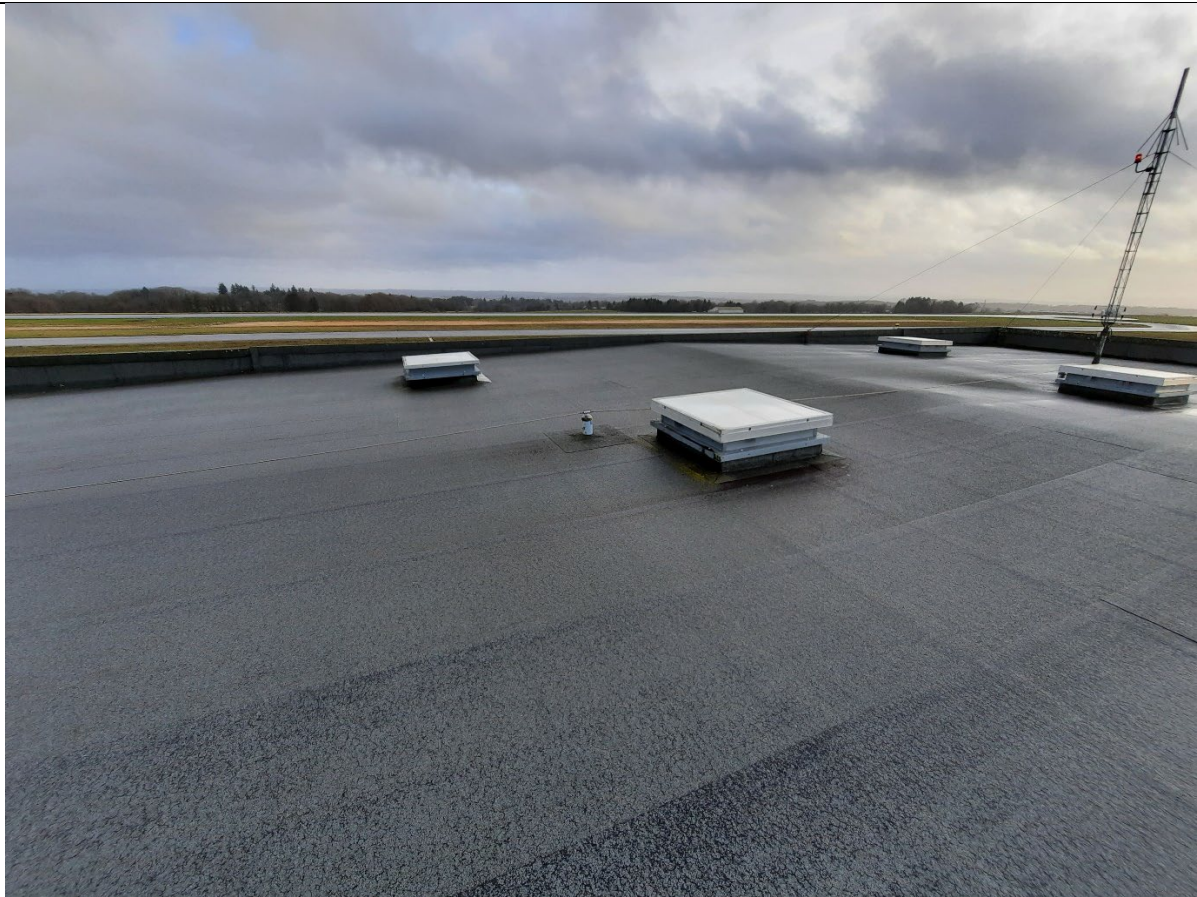
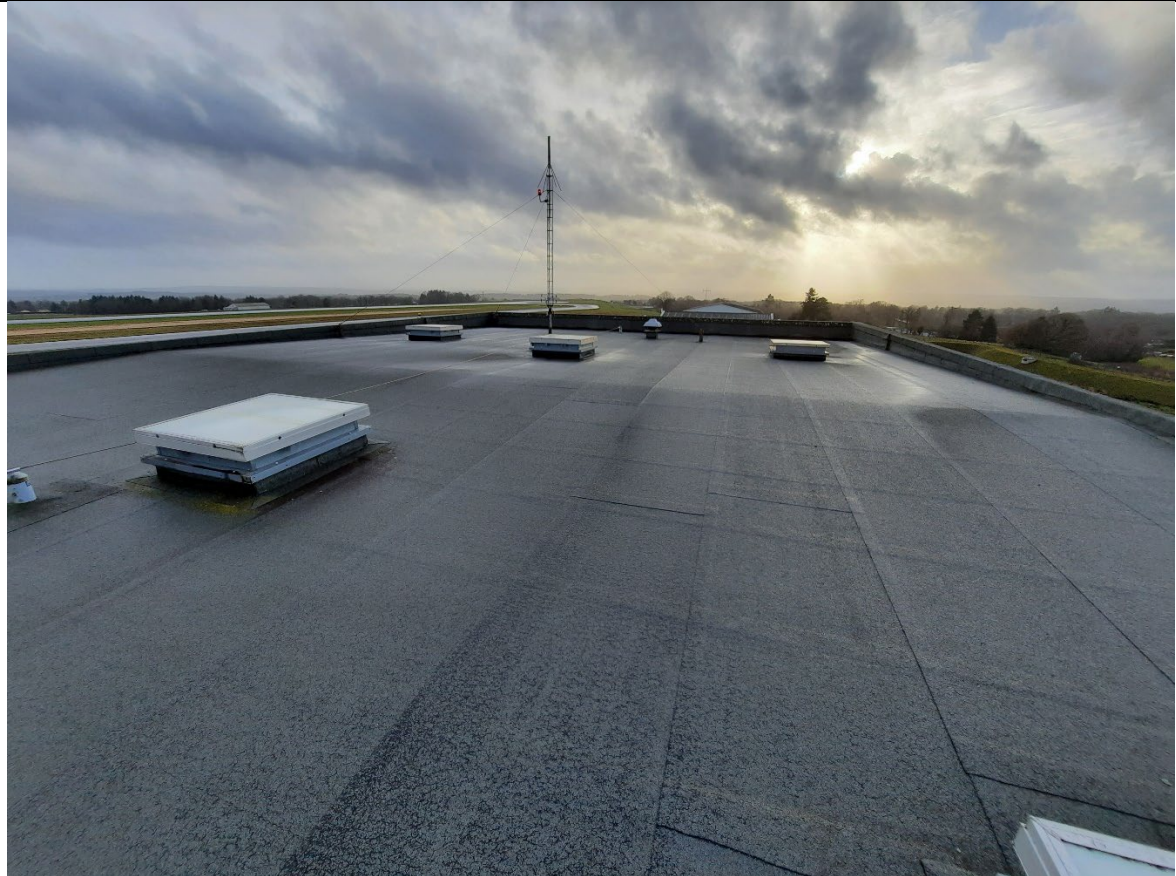
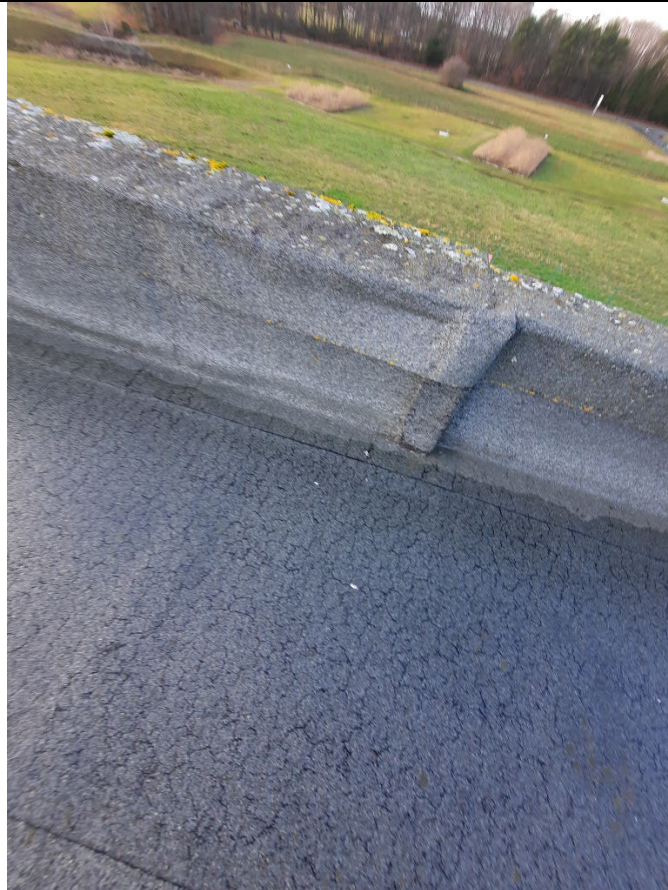
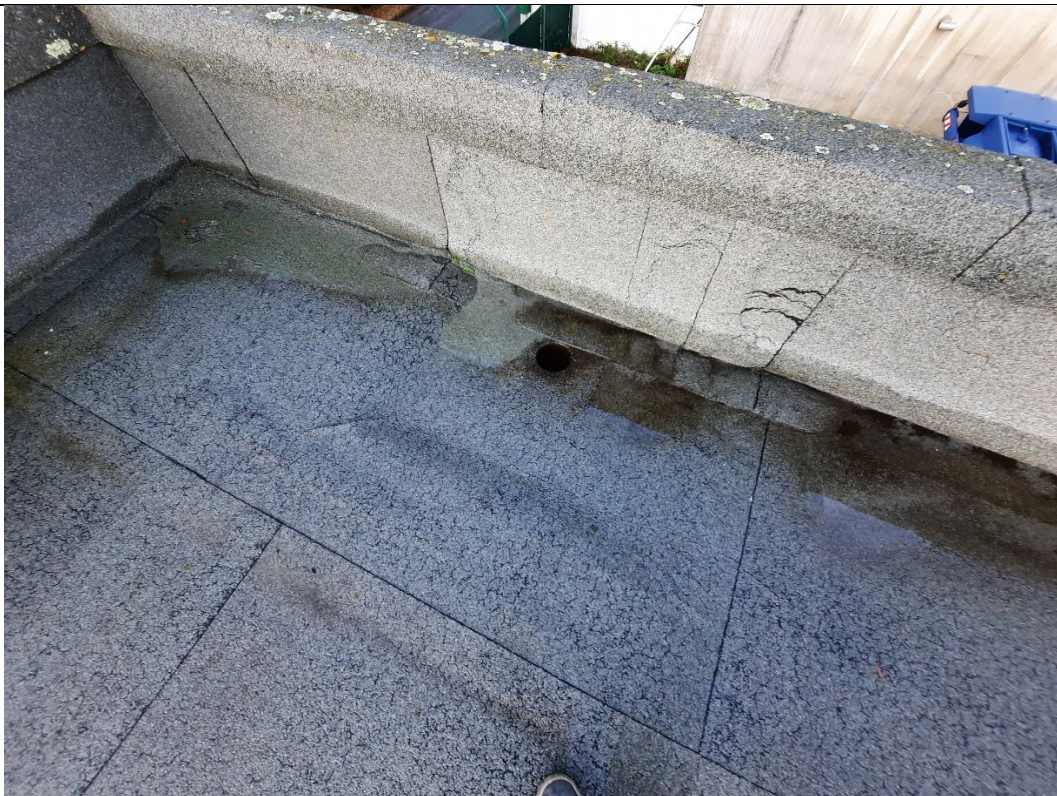
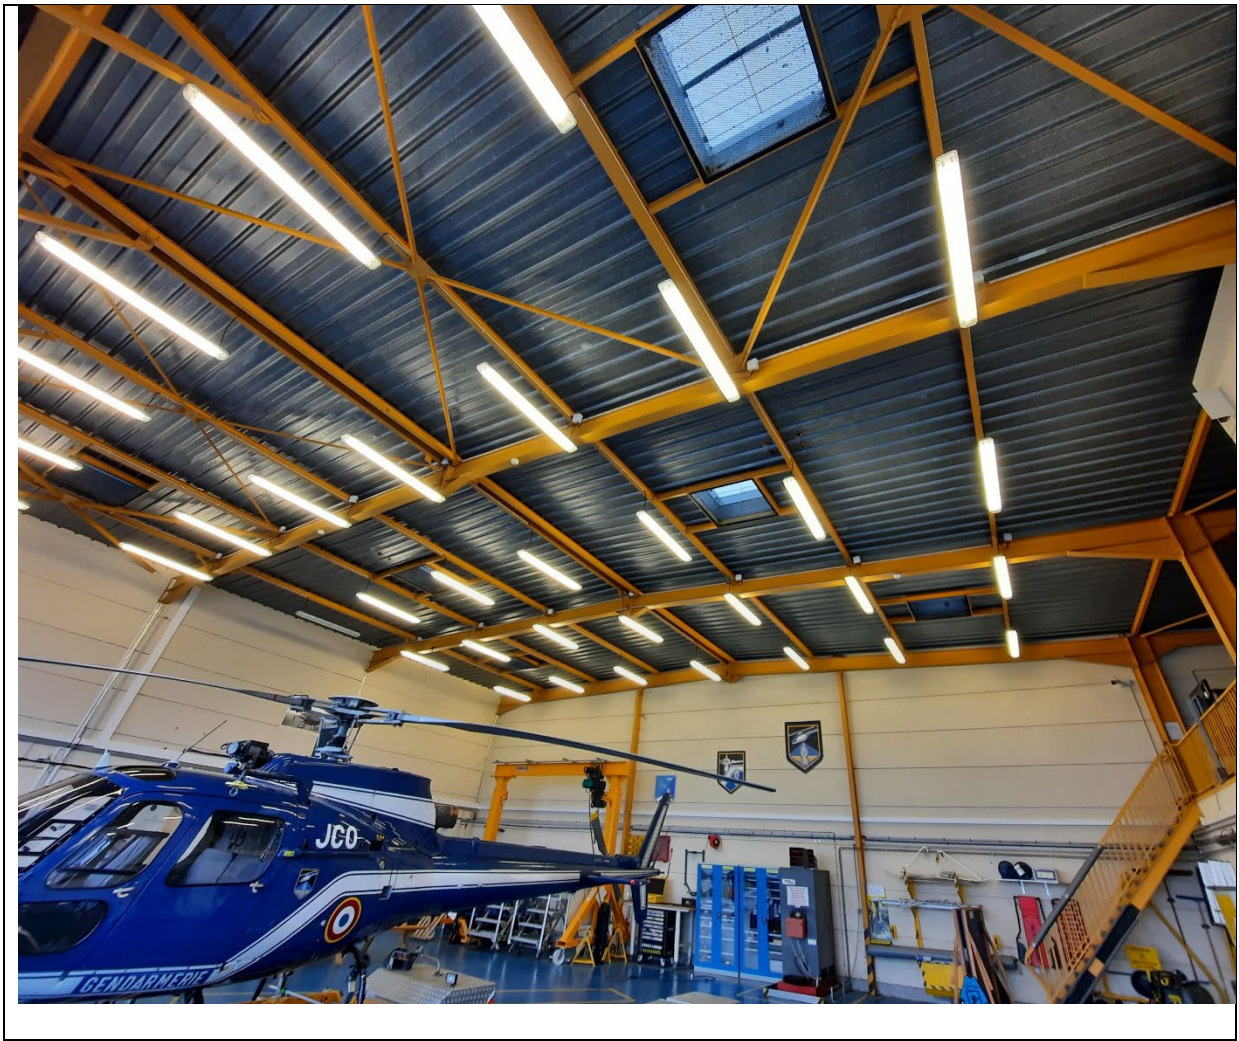
Etat de la couverture	Bon
Commentaires

L'étanchéité est en bonne état, un léger nettoyage est à prévoir au pieds des acrotères. Un relevé est à reprendre sur un skydôme.

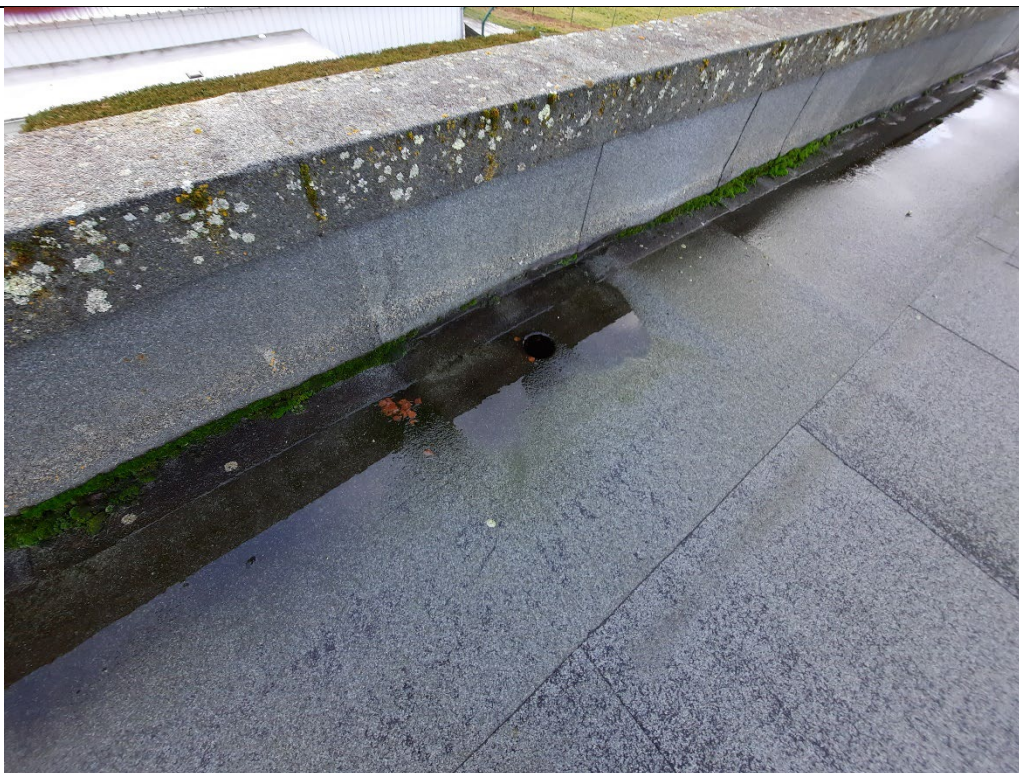
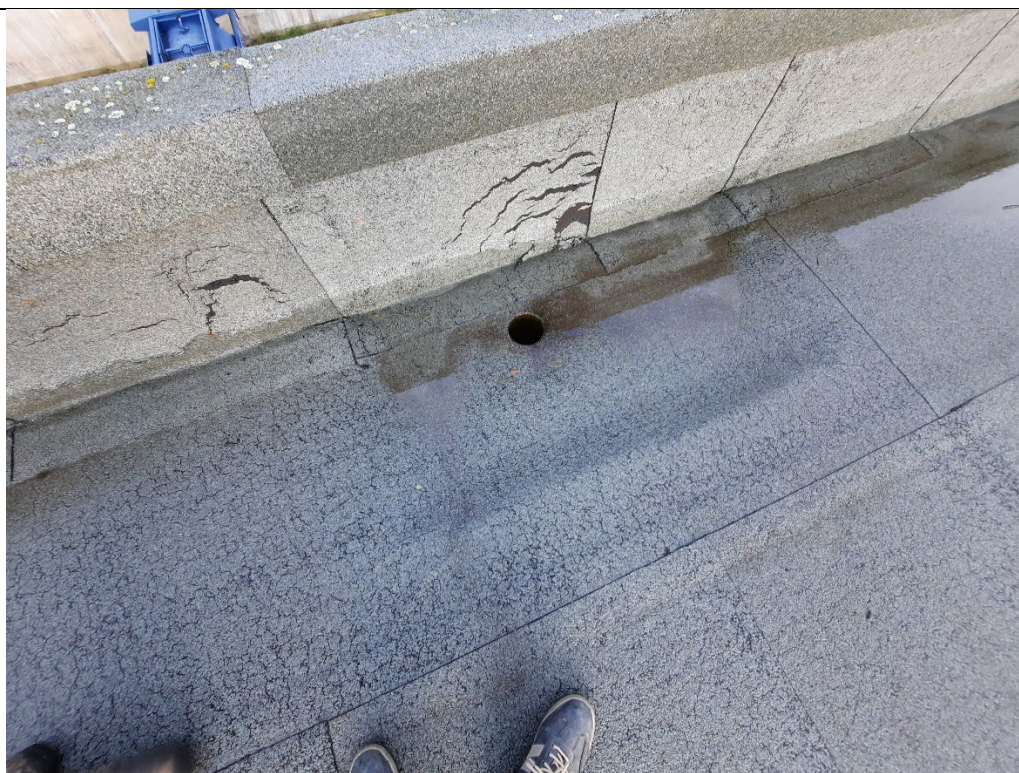
Etat des évacuations	Conforme
Commentaires	Pas de soucis

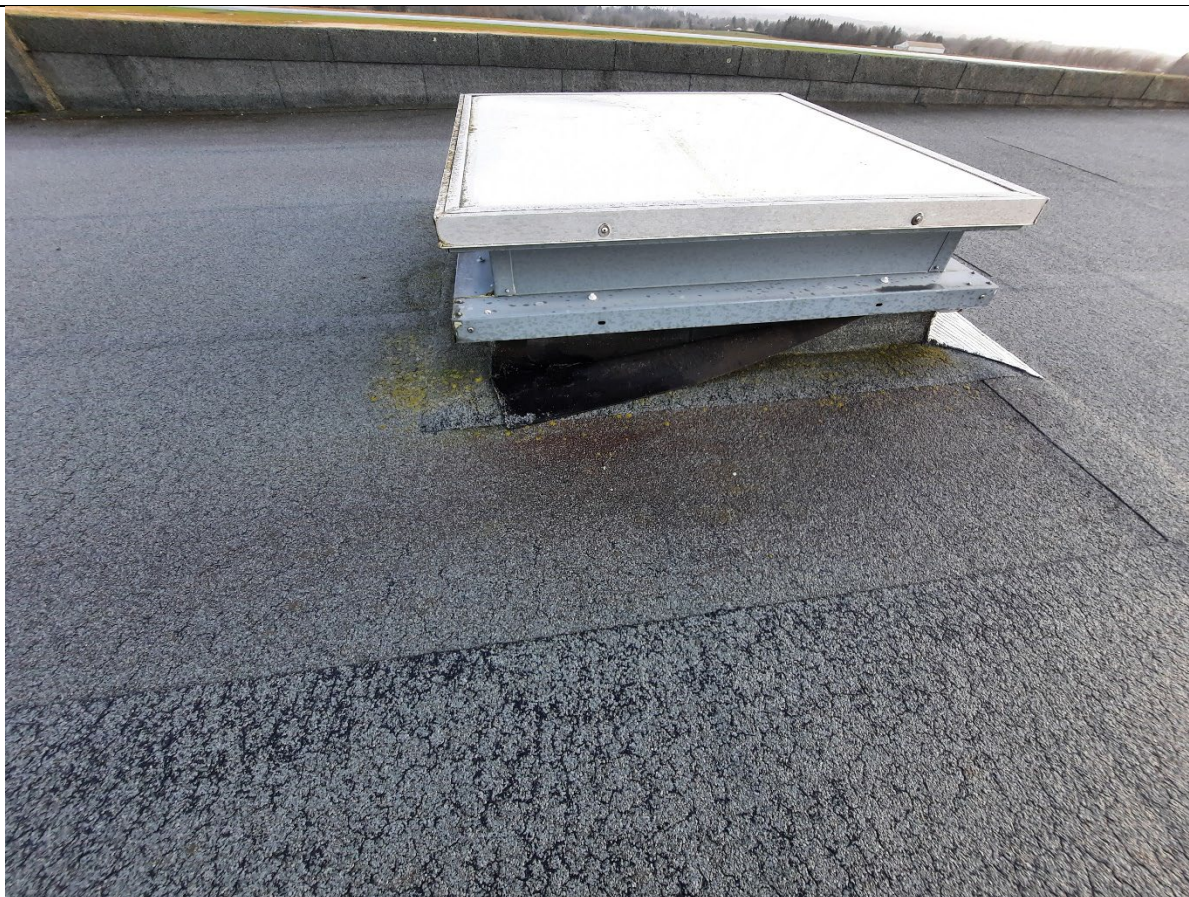
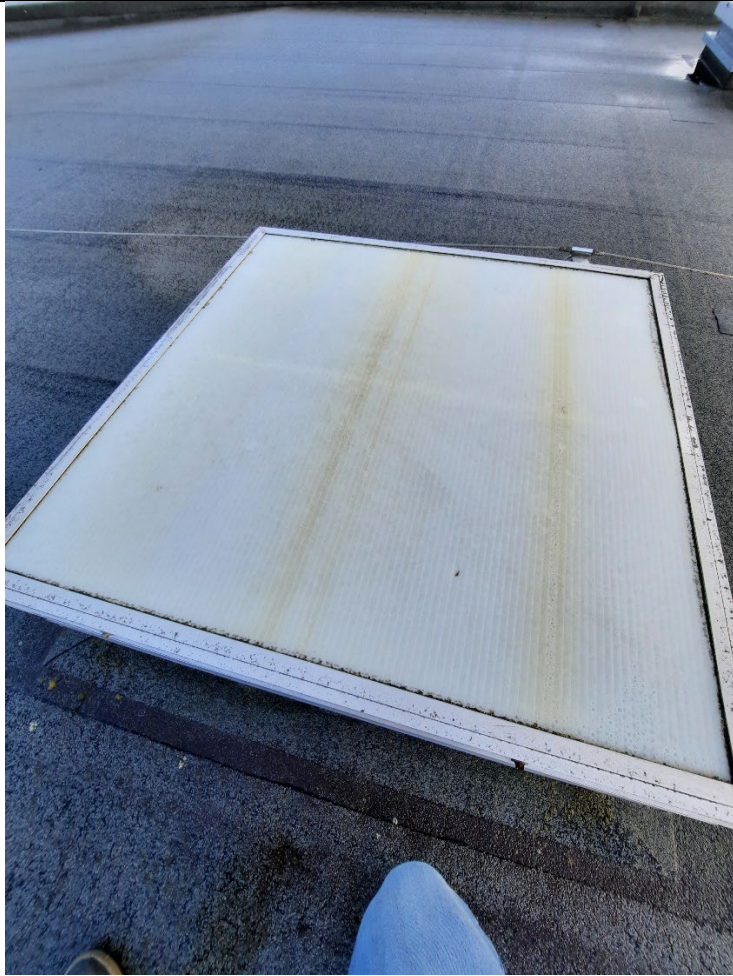
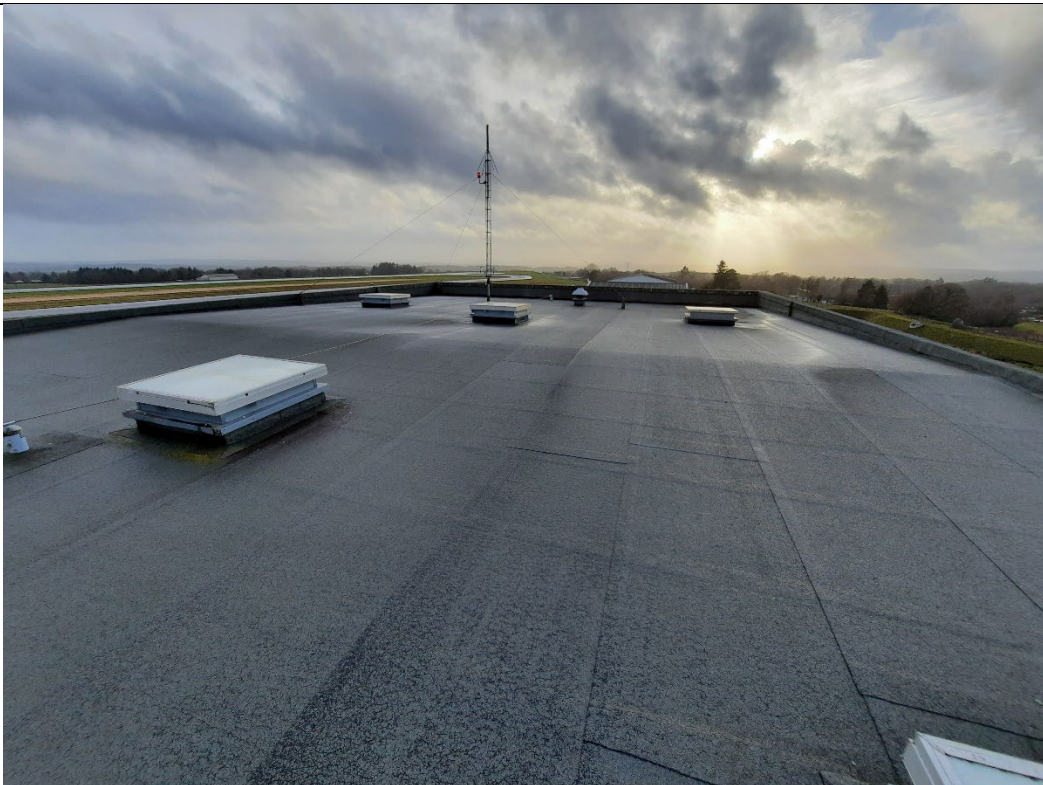
Etat des ouvertures	Conforme
Commentaires	Un relevé est à reprendre. Le polycarbonate est également à changer

Un polycarbonate est à remplacer

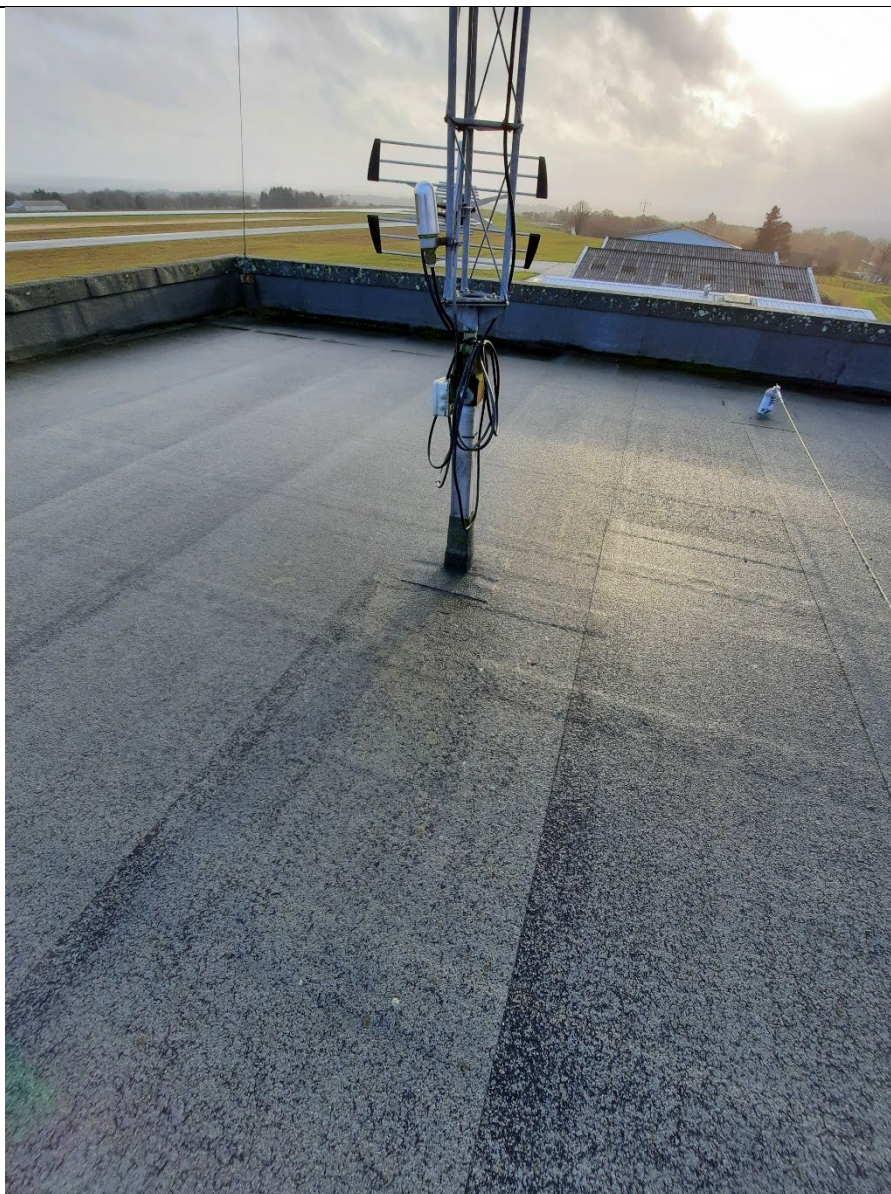
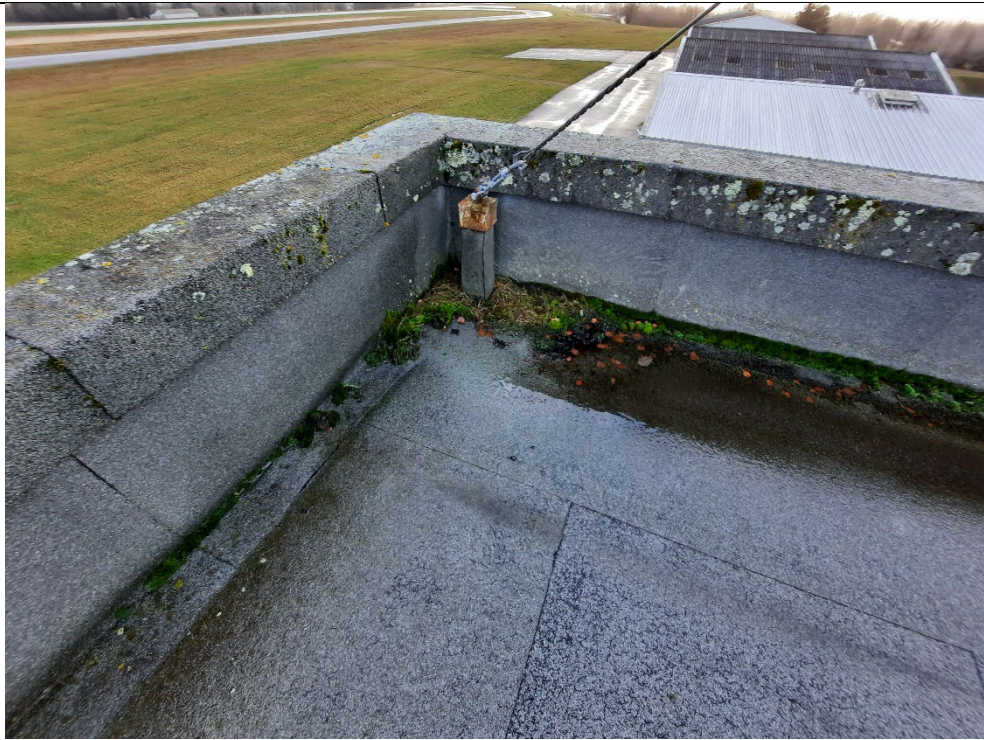
Etat	
Commentaires	Un léger entretien est à prévoir au pieds du cable d'amarrage

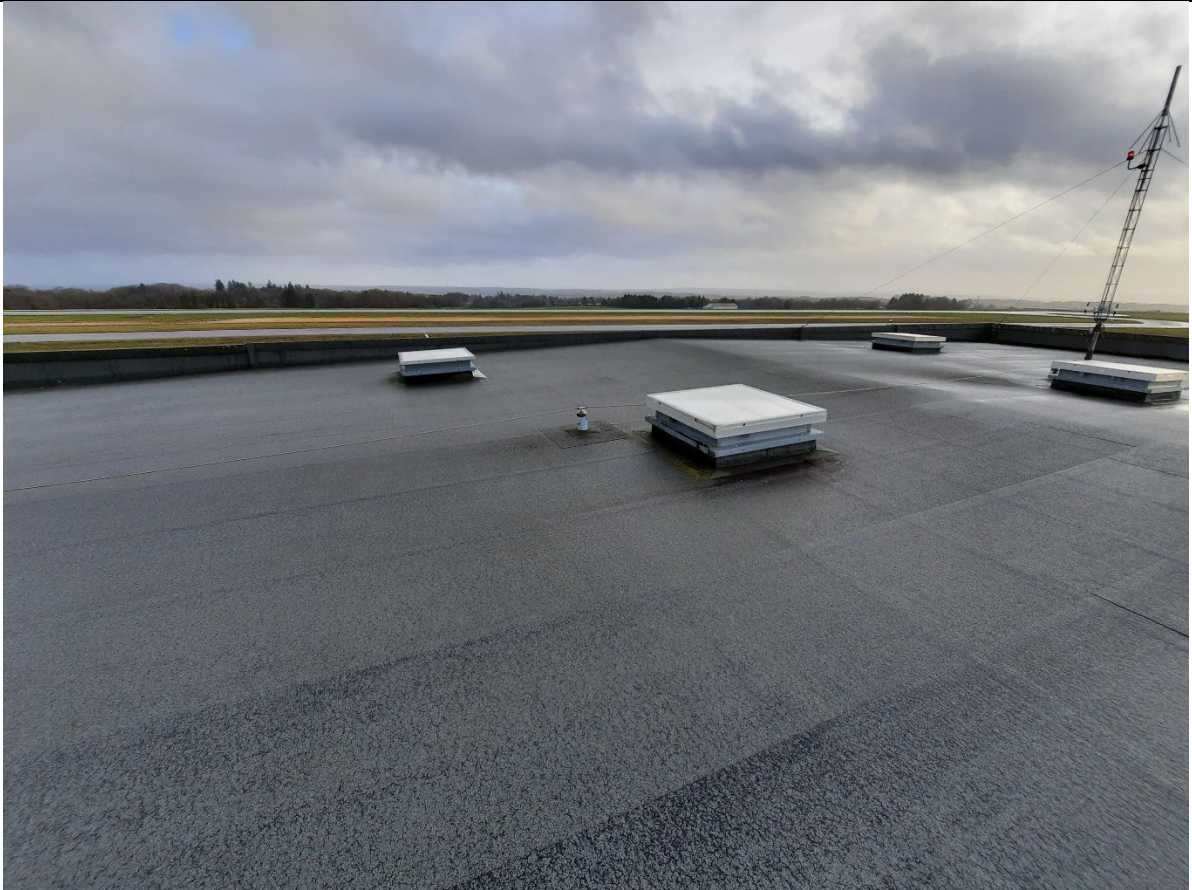
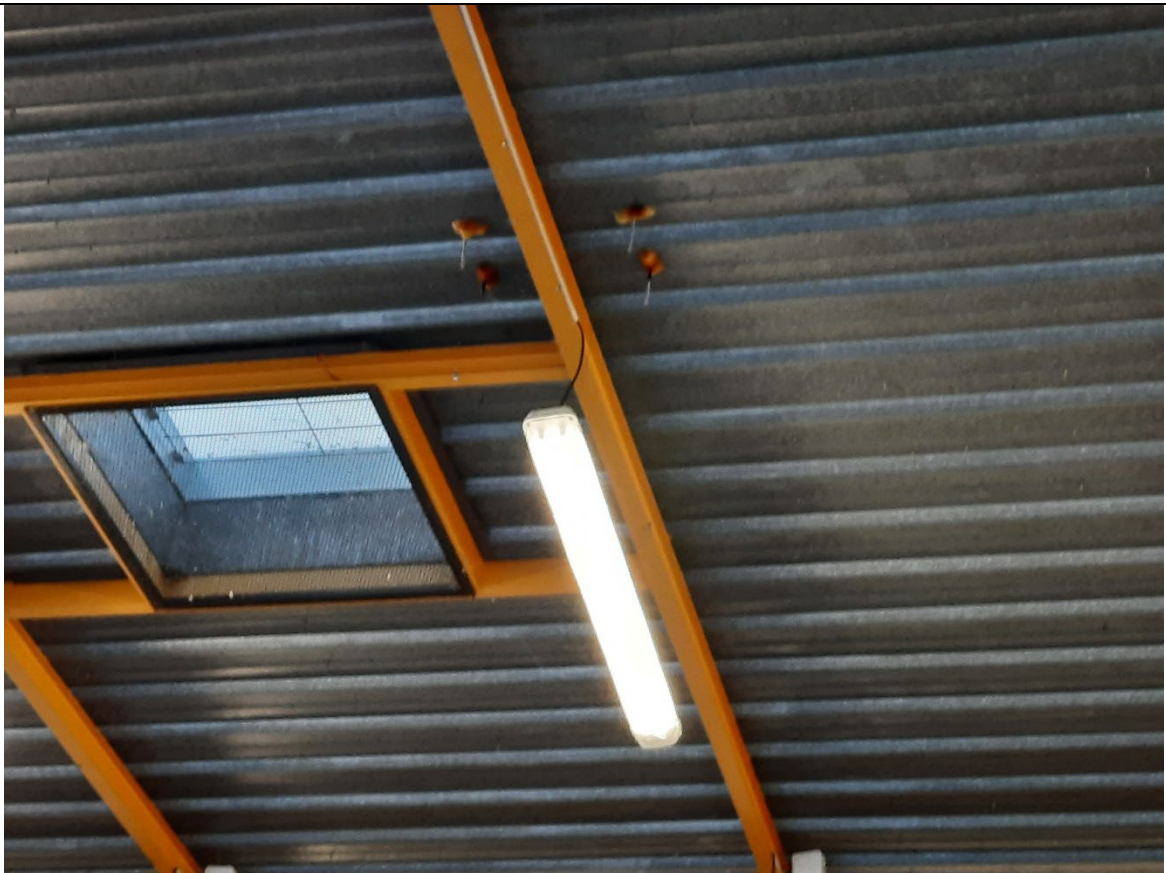
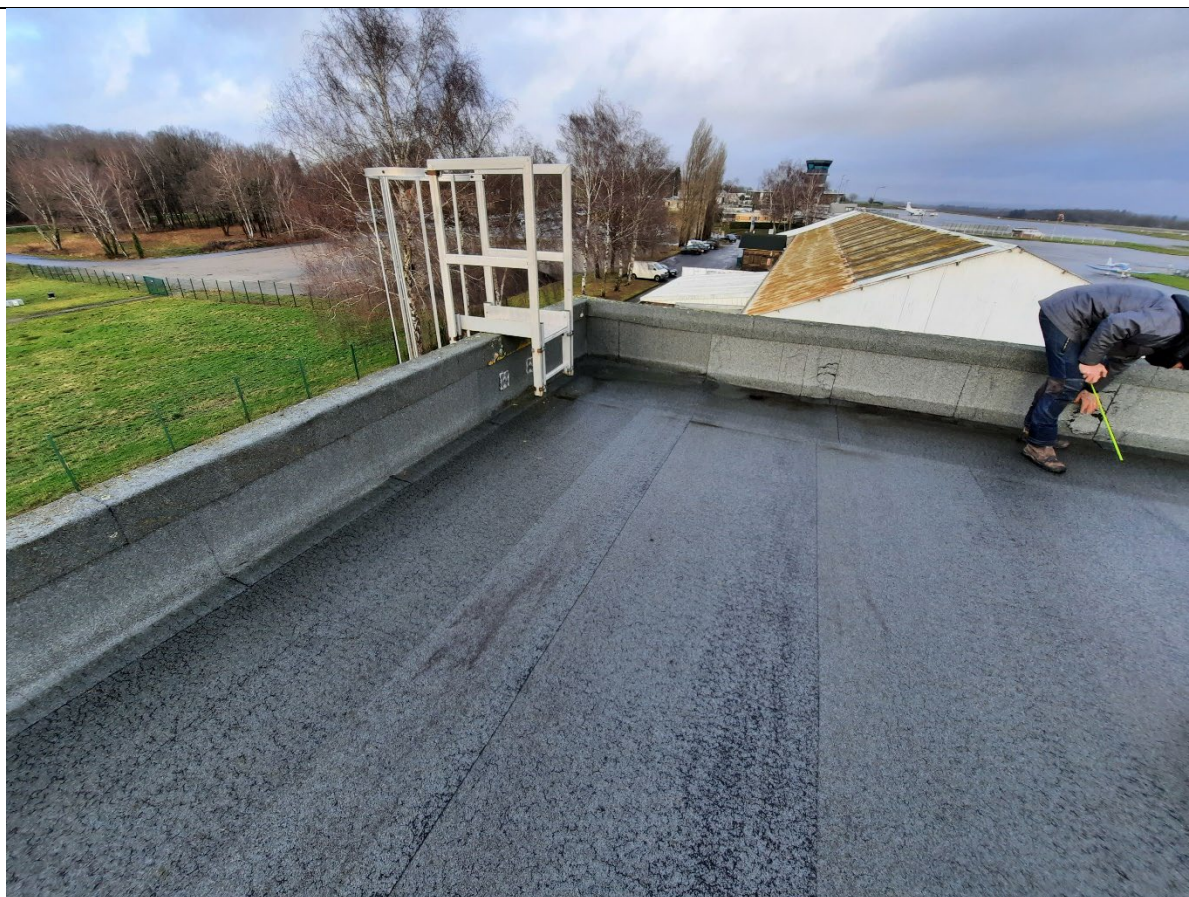
Etat de conformité	Non conforme
Commentaires	Il manque les indications constructeur. Il manque également un poteau car le câble de la ligne de vie traîne sur le faitage et coupe l'étanchéité.

La ligne de vie est non conforme et coupe l'étanchéité au faîtage car il manque un poteau de soutien. Absence de sécurité collective
