Reportage Toiture Aéroport de Limoges

Reportage Couverture - Toiture

Date du relevé	03/01/2024
Nom du client	Aéroport de Limoges
Adresse du client	81 Av. de l'Aéroport, 87100 Limoges

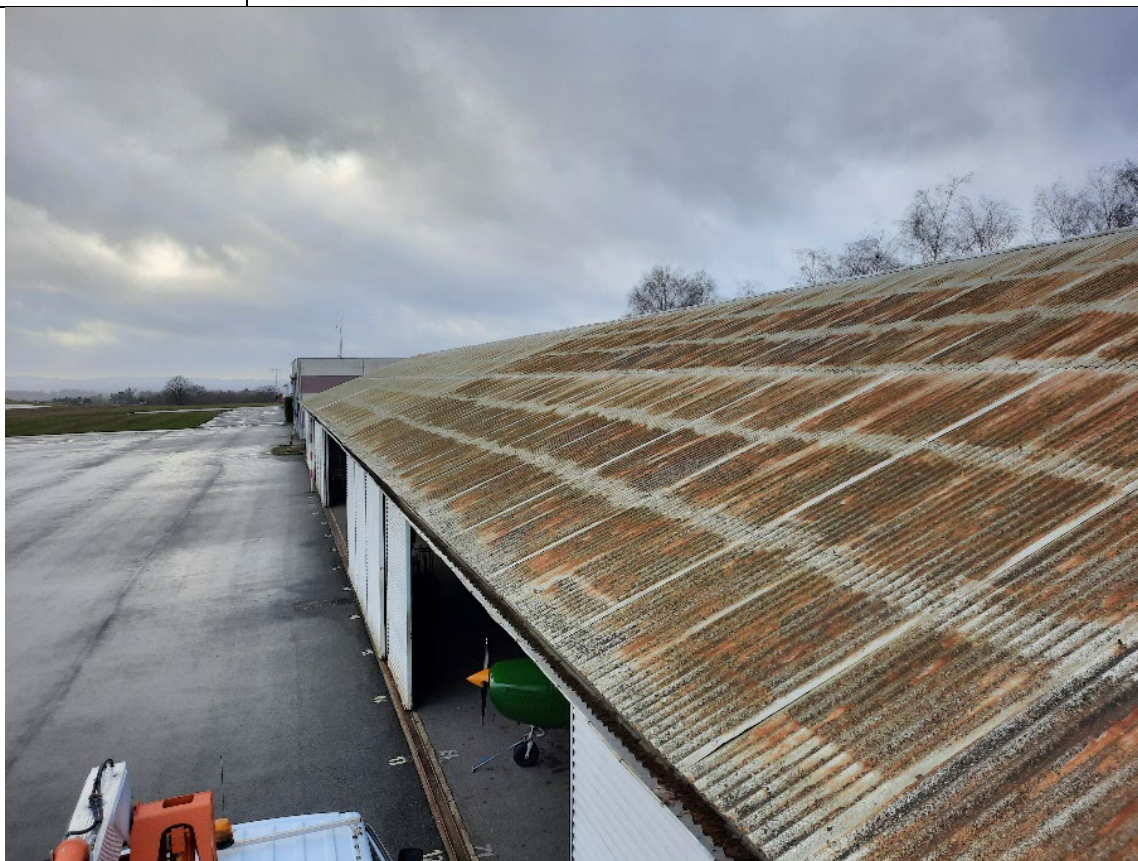
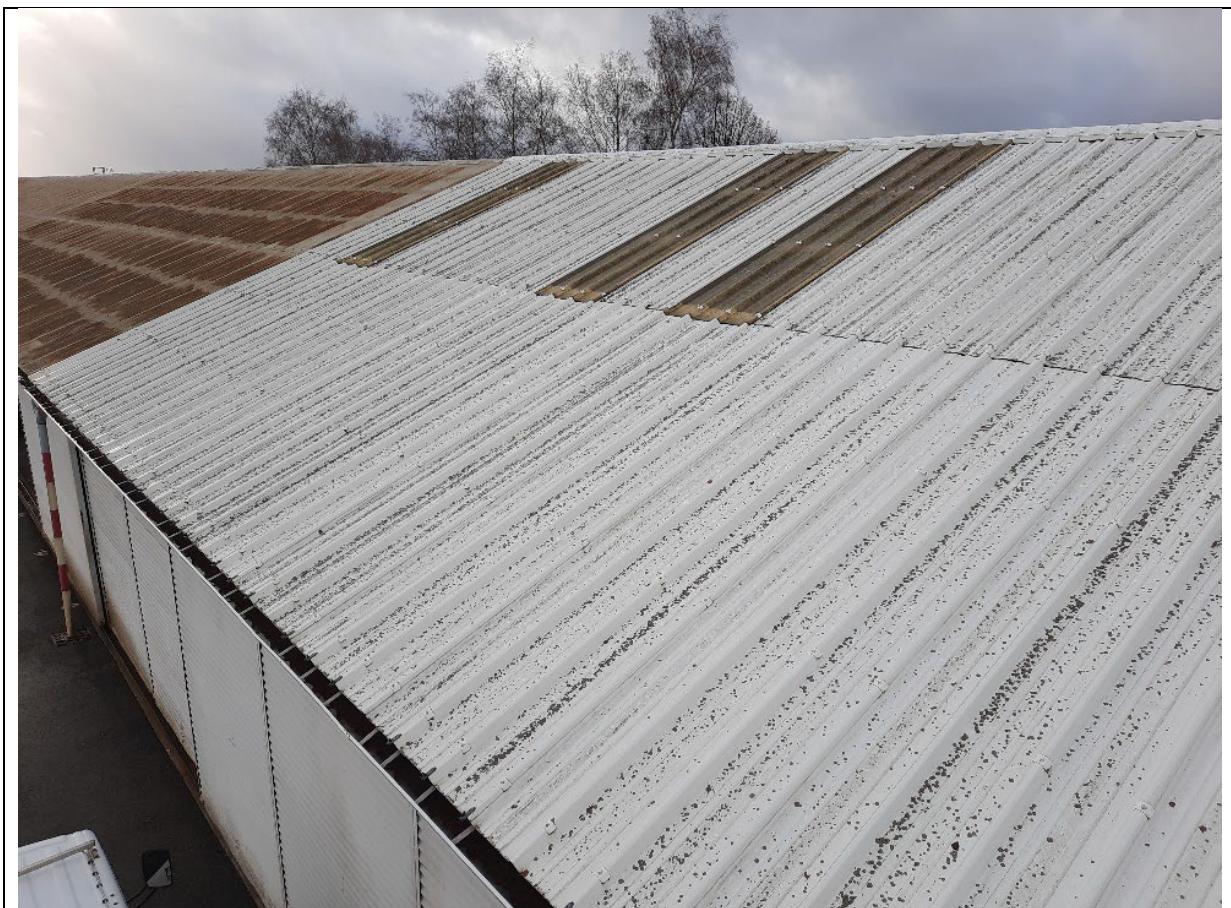
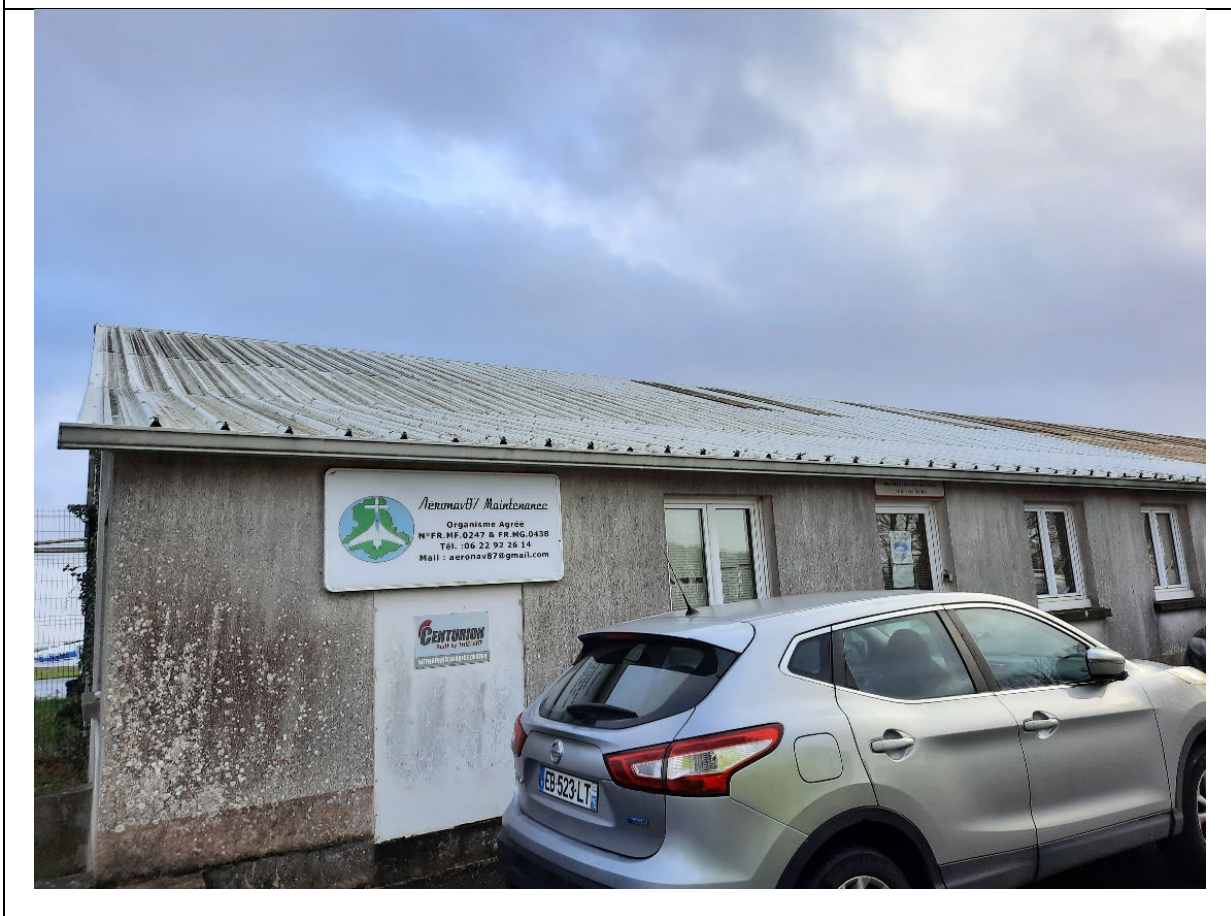
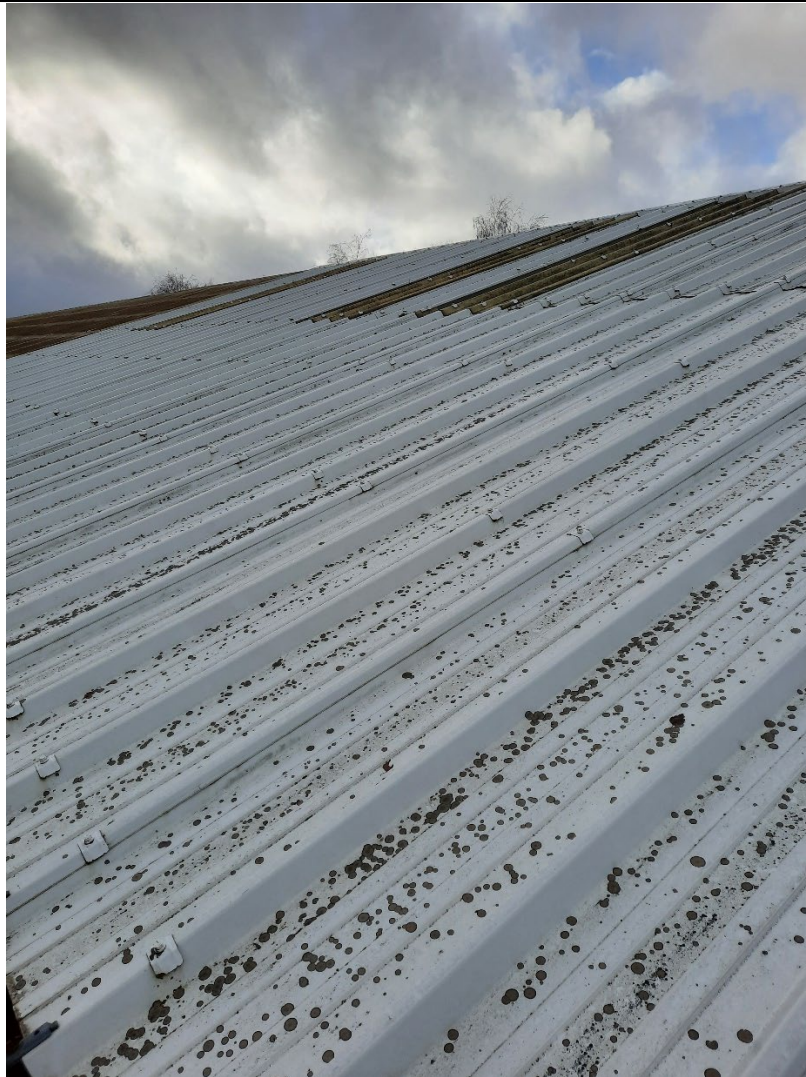
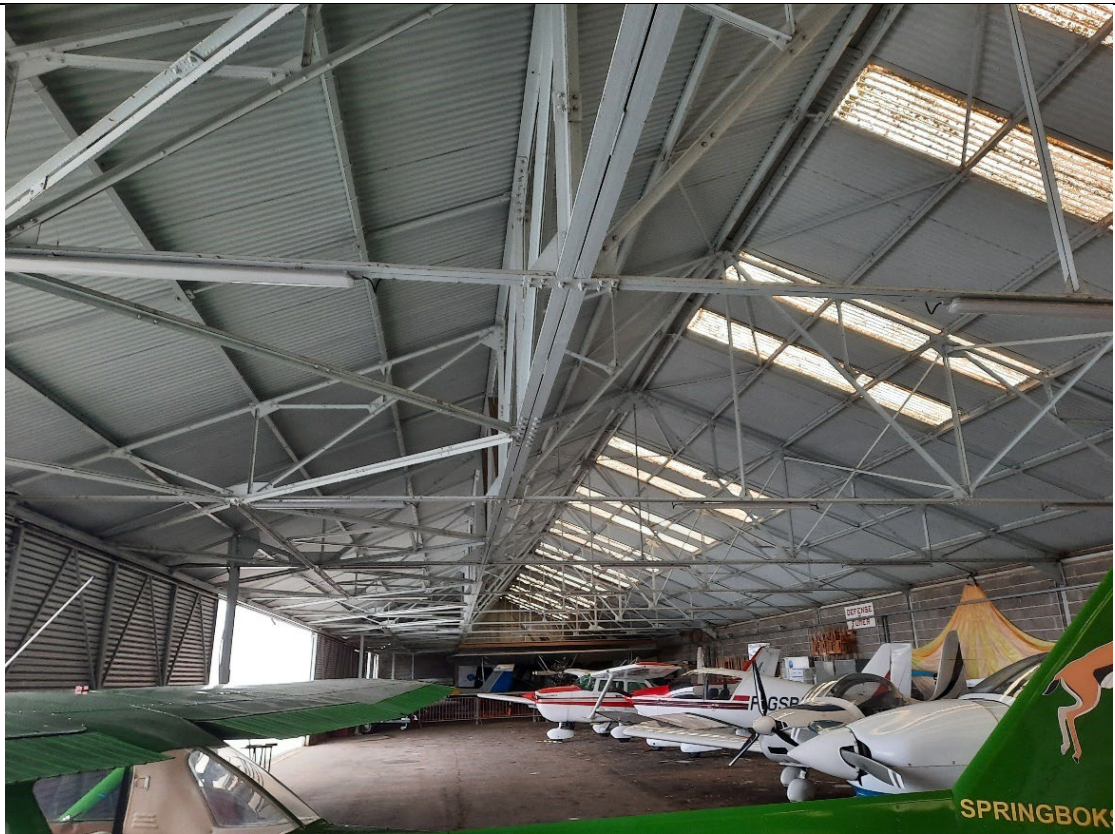
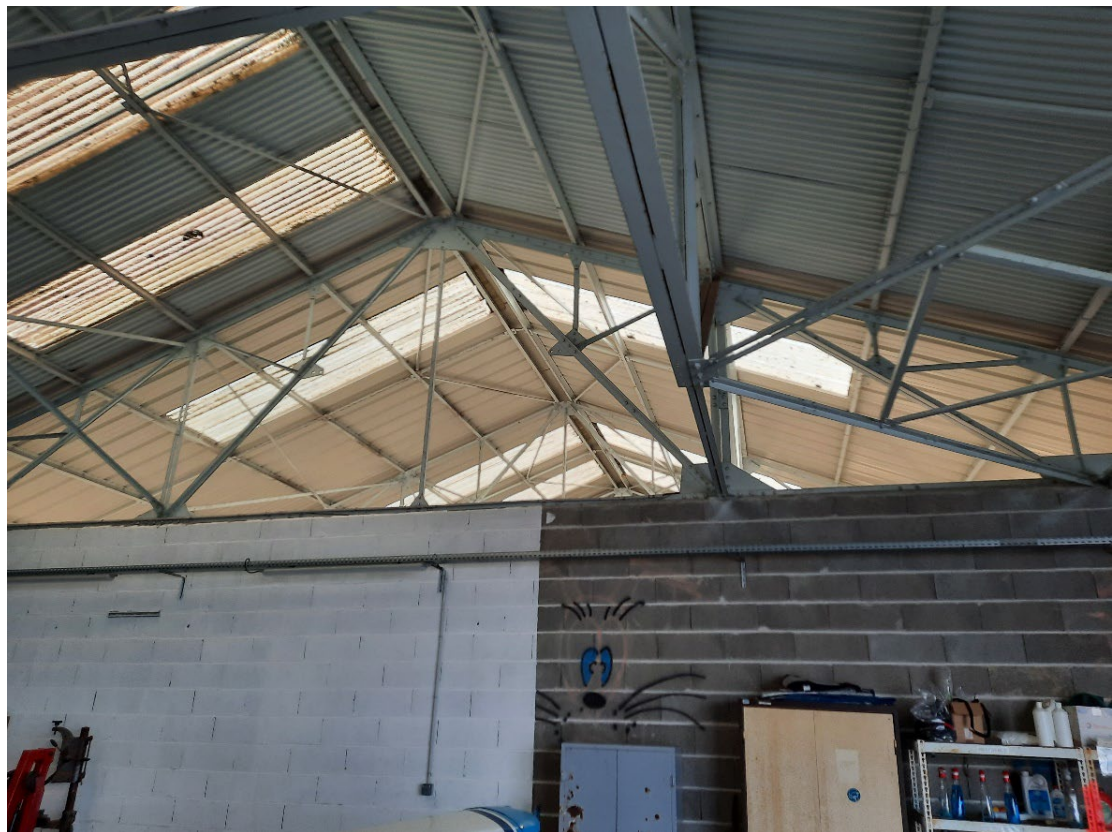
Etat de la couverture	Vétuste
Commentaires	Une partie de la couverture est mauvais mais ne présente pas fuite. Sur une autre partie le bac acier est plus récent et ne présente pas de soucis. Les tôles translucides sont en mauvais état mais ne fuit pas.

Une partie de la couverture est très ancienne mais ne présente pas de fuite.

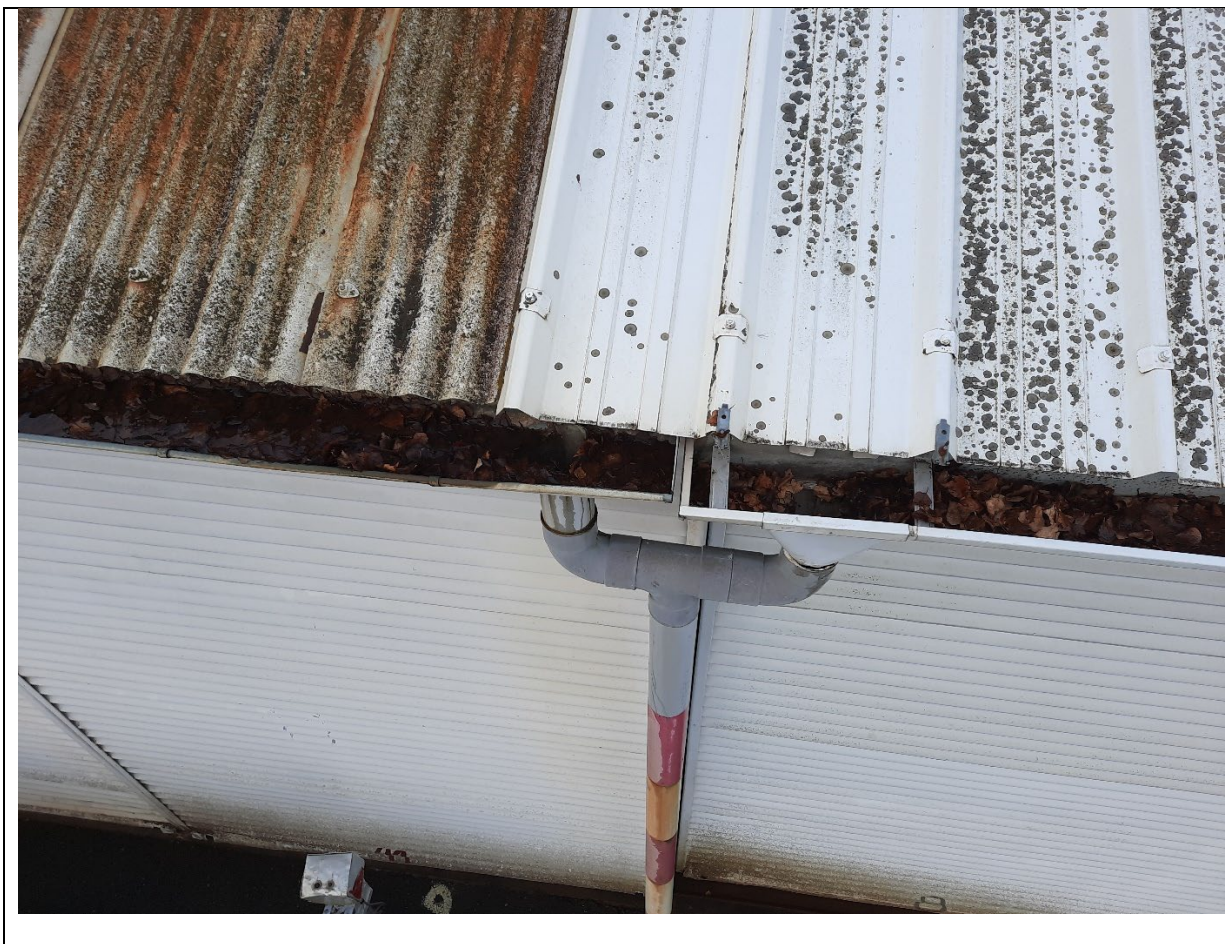
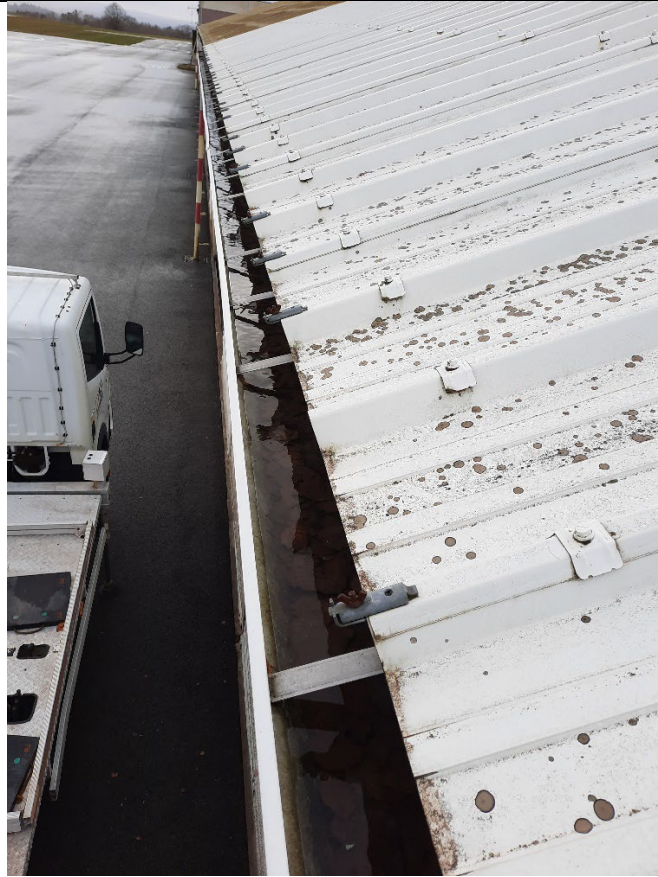
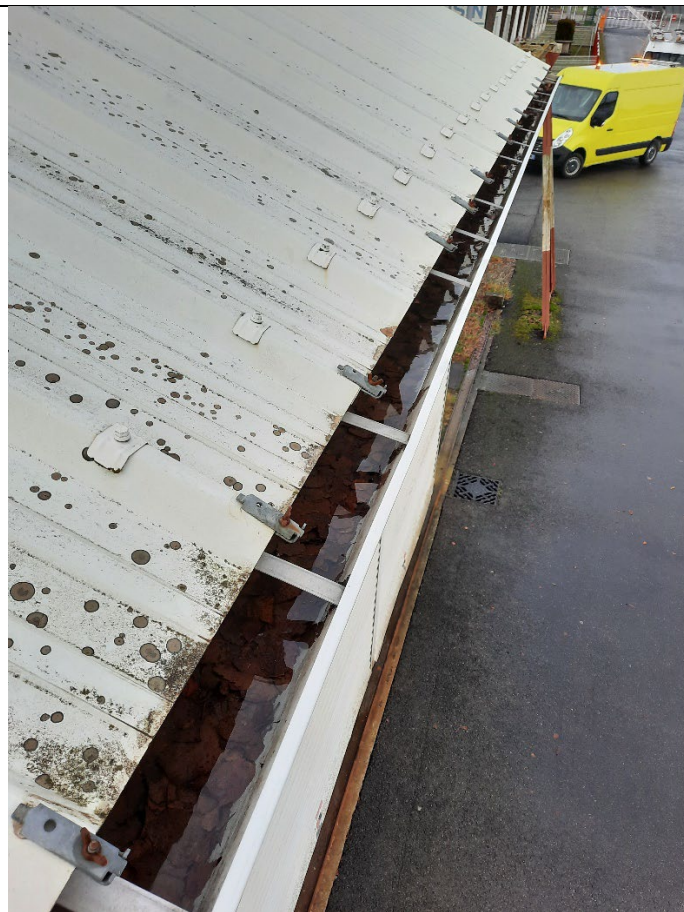
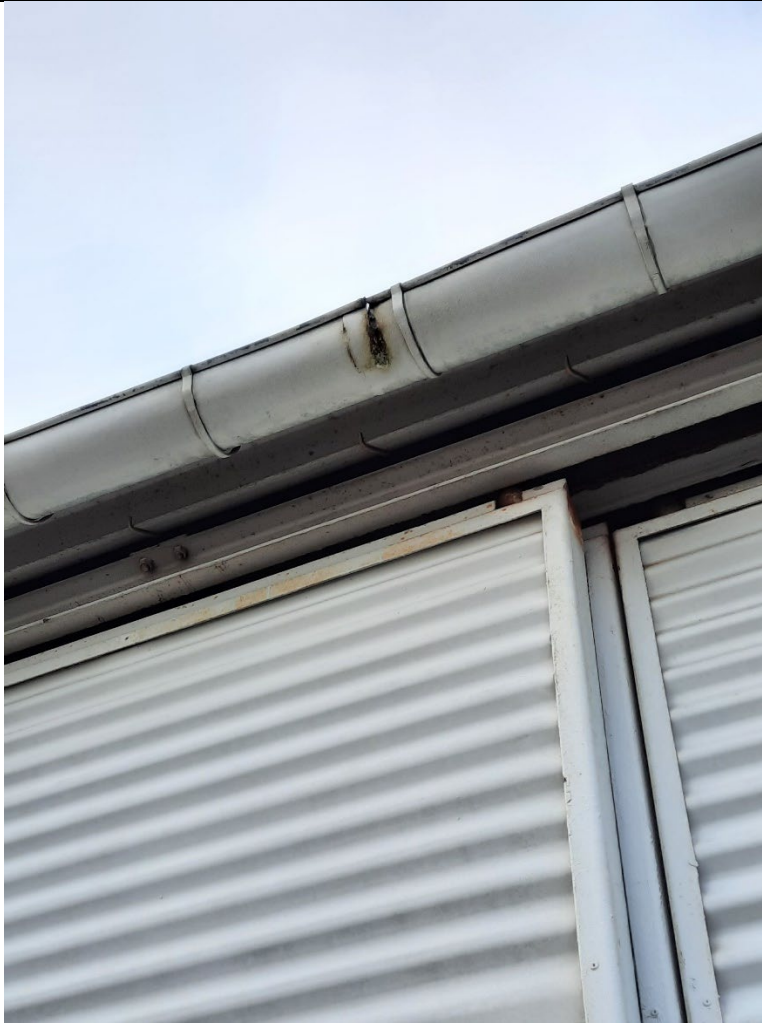
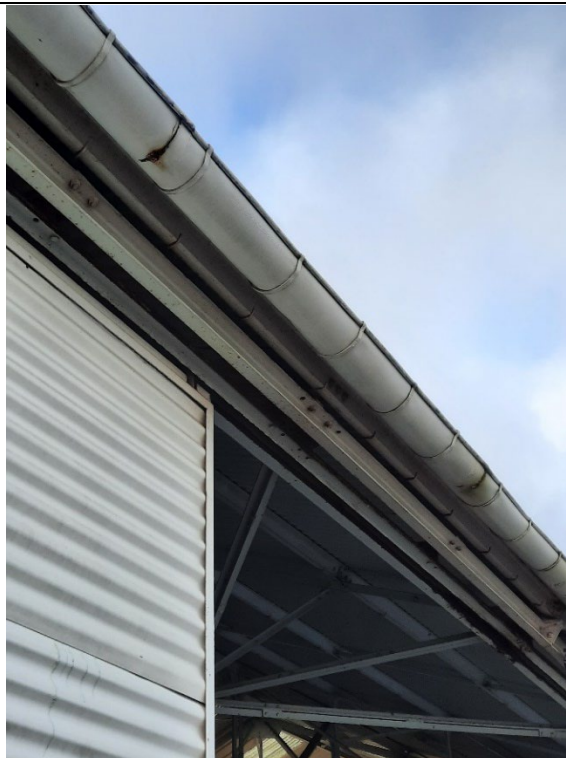
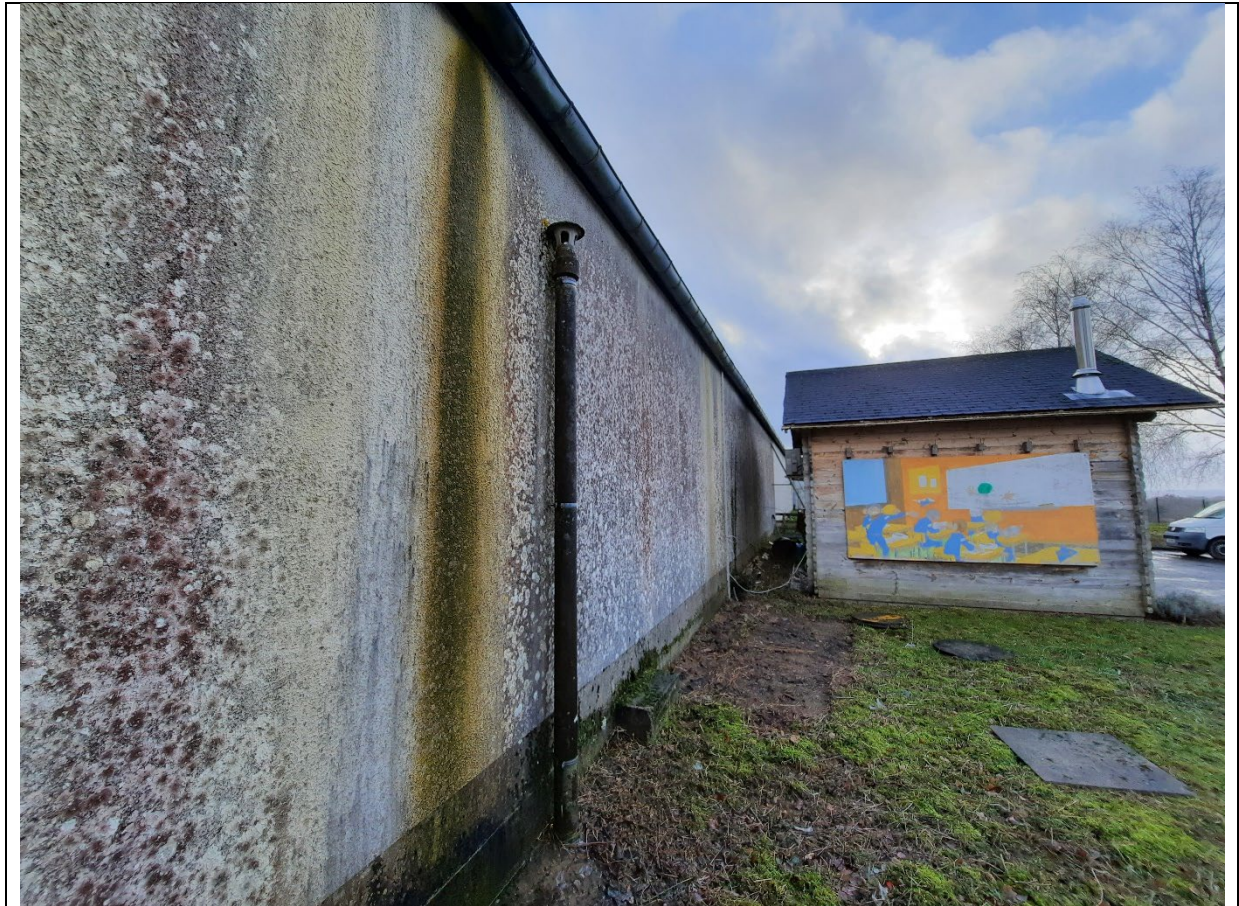
Etat des évacuations	Non conforme
Commentaires	Les gouttières sont percées, reprendre les soudures. Fuite sur mur. Créations de naissances supplémentaires.

Les gouttières n'ont plus de pente et n'évacuent pas l'eau correctement. Des naissances supplémentaires sont à prévoir. Des réparations sont à envisager mais un remplacement serait plus approprié.
