Reportage Toiture Aéroport de Limoges

Vol à voile

Reportage Couverture - Toiture

Date du relevé	03/01/2024
Nom du client	Aéroport de Limoges
Adresse du client	81 Av. de l'Aéroport, 87100 Limoges

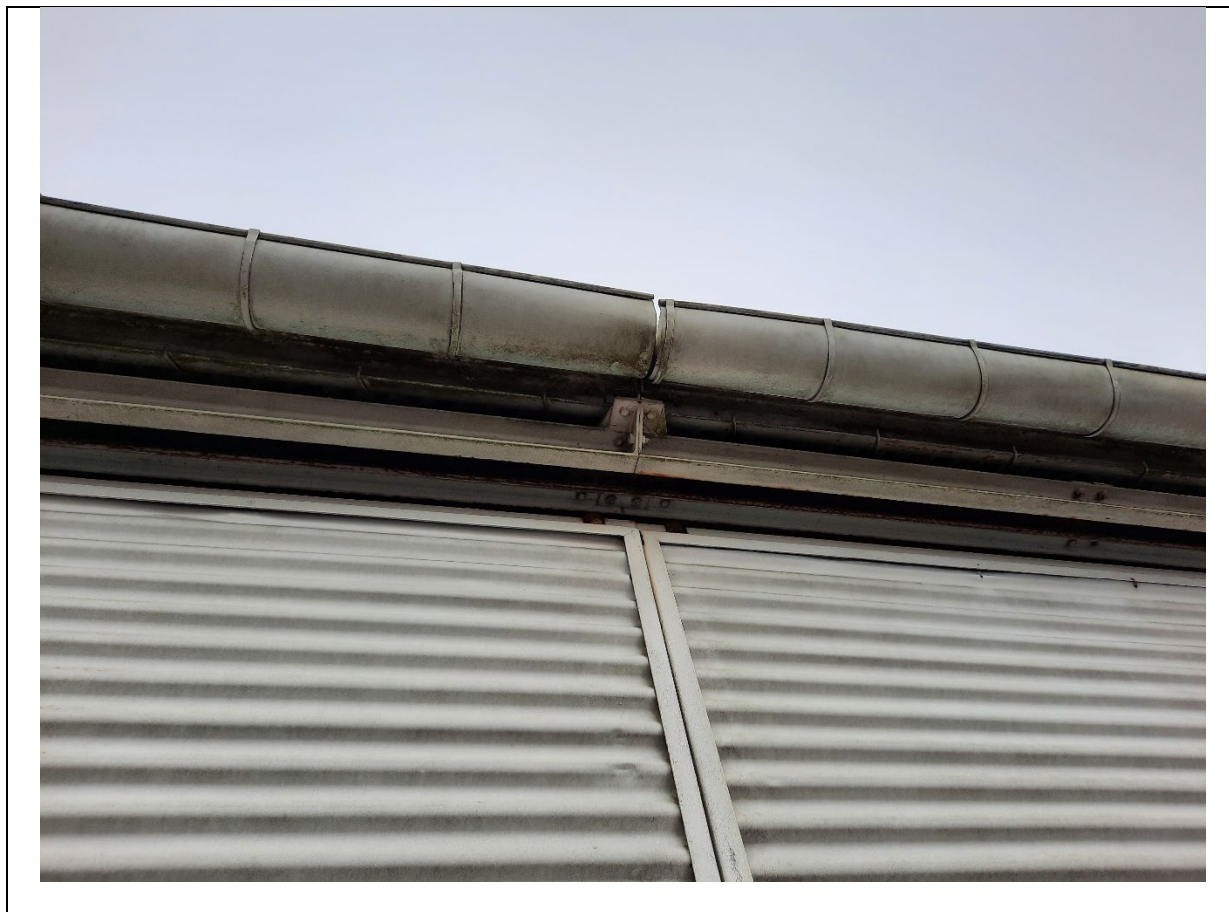
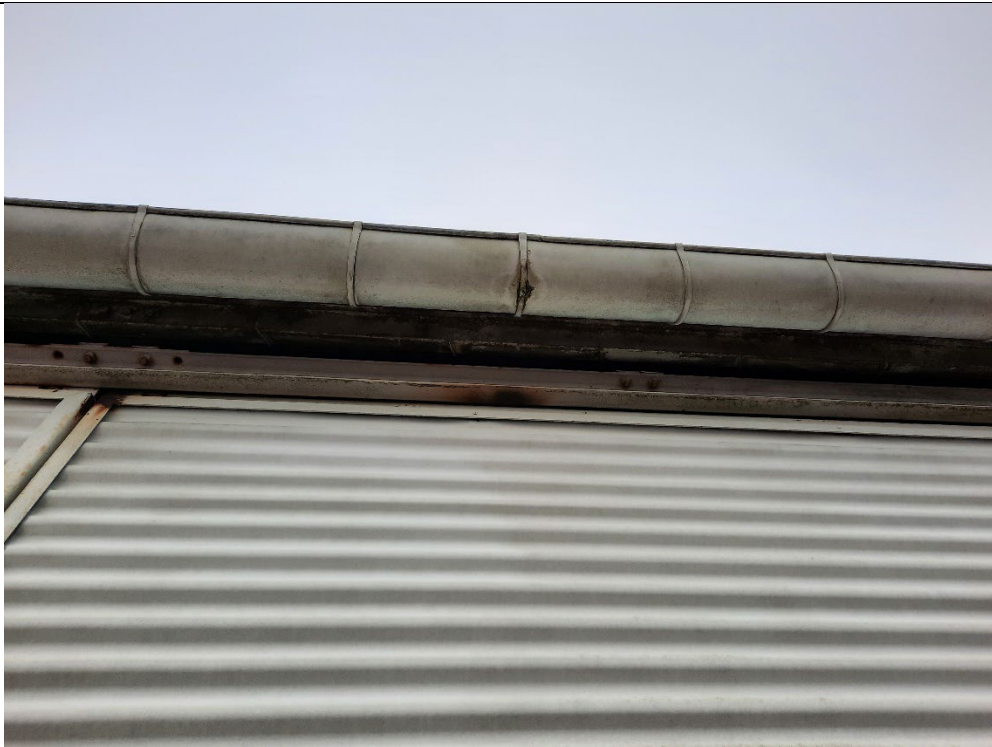
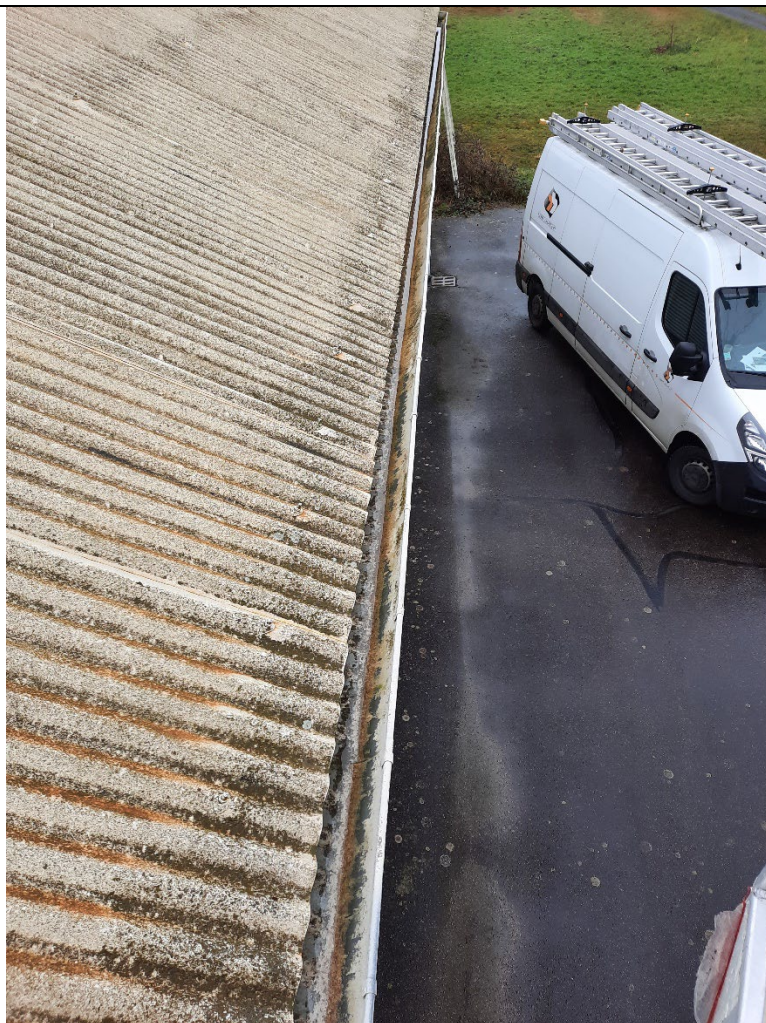
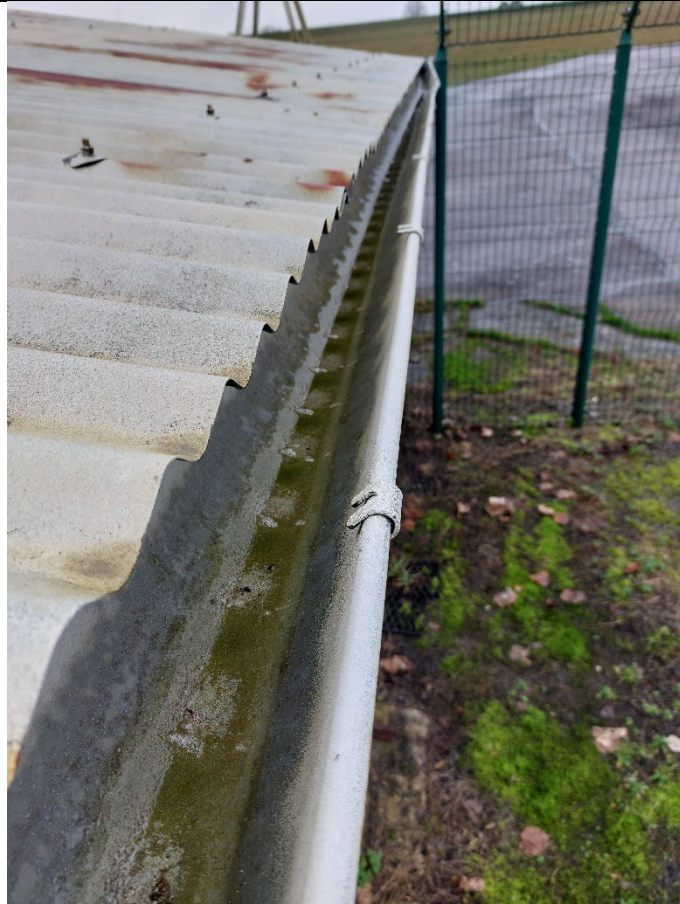
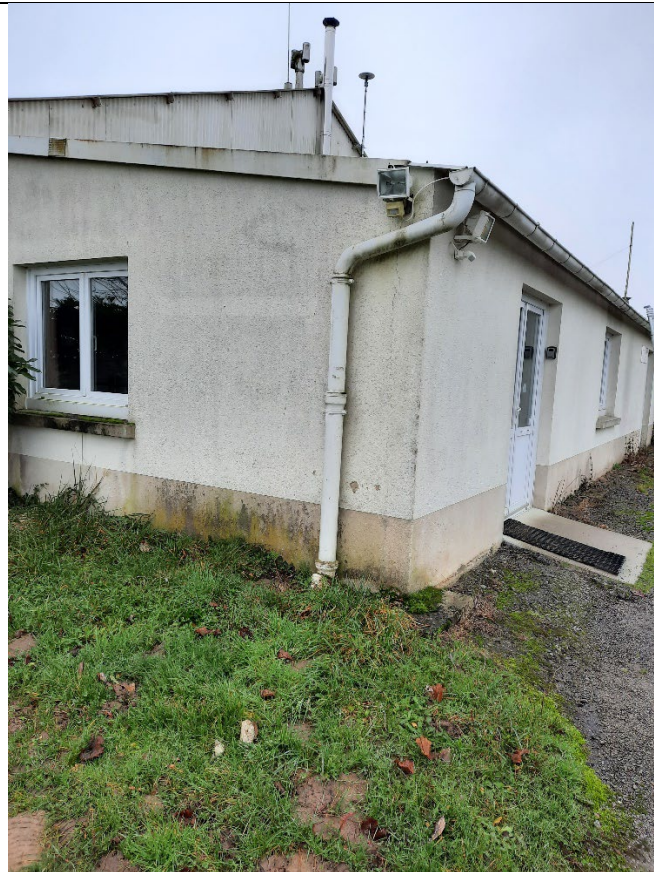
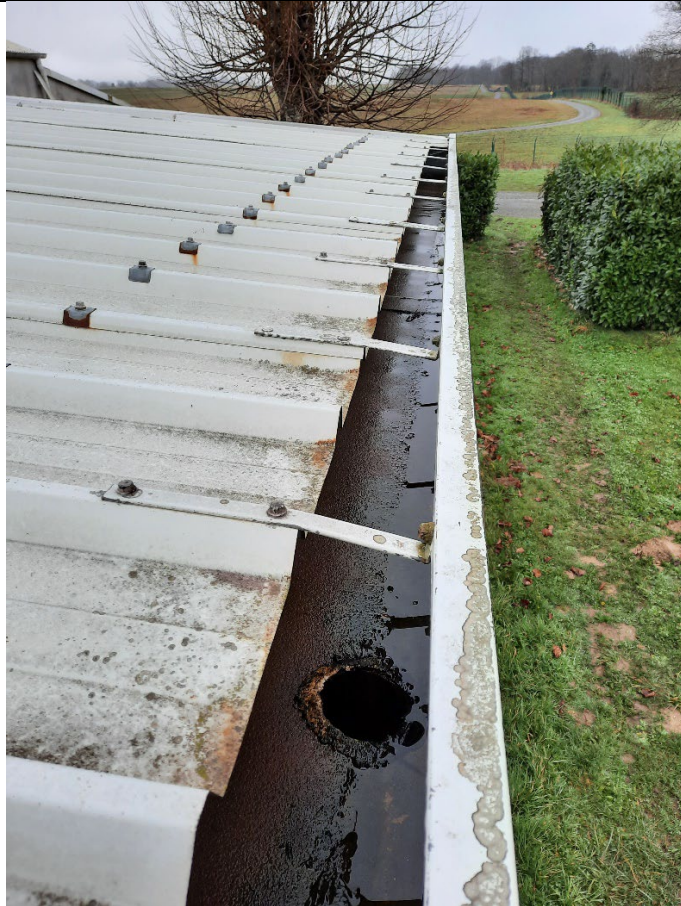
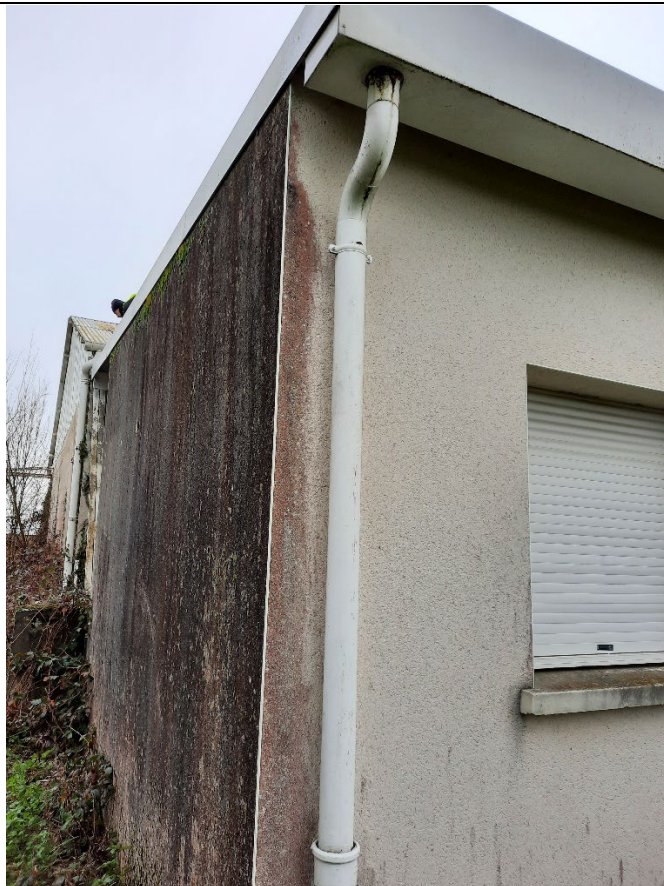
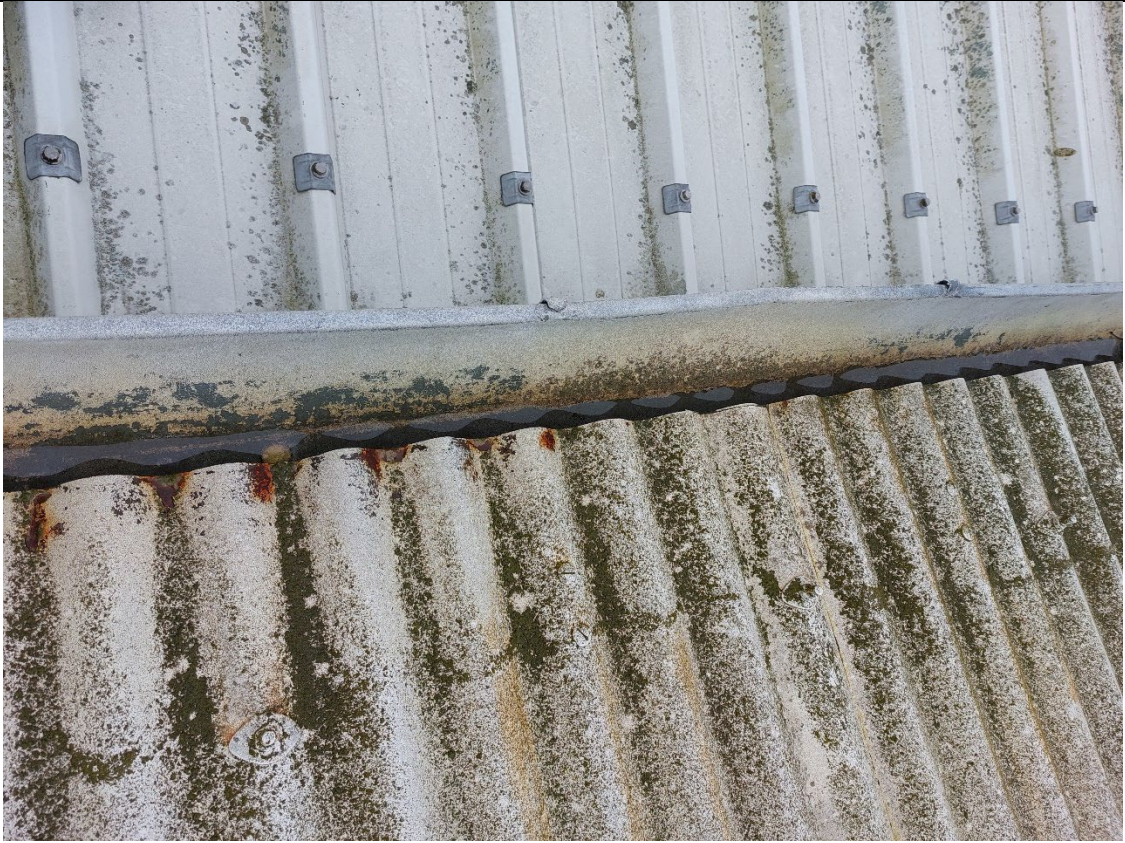
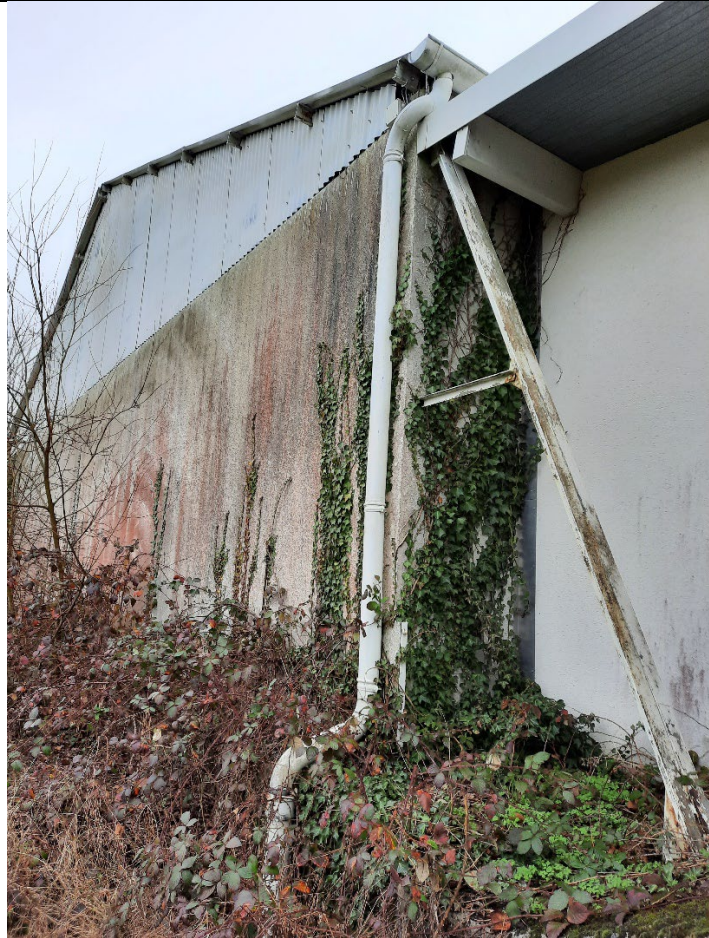
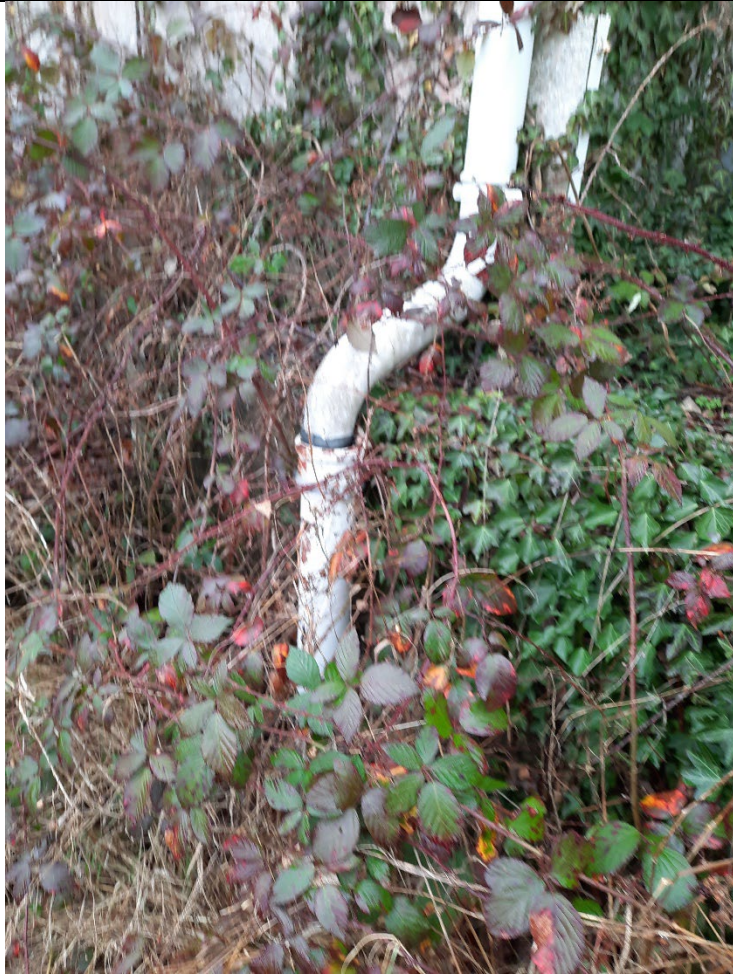
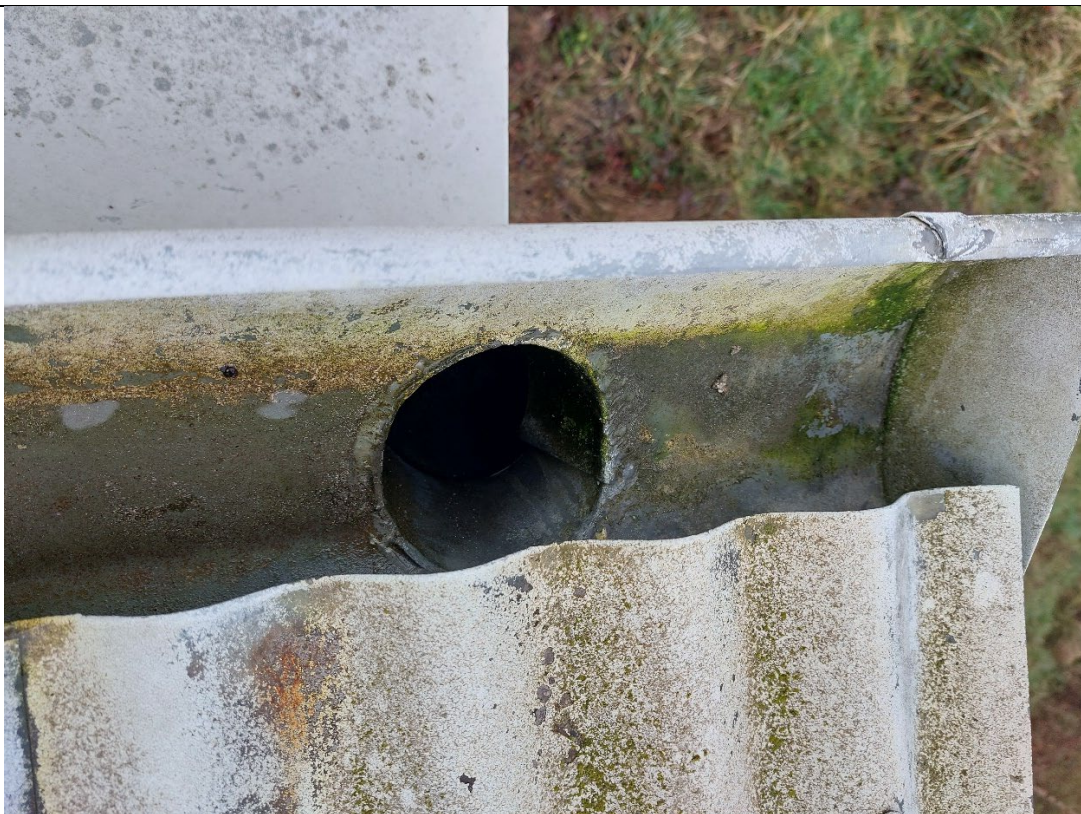
Etat des évacuations	Conforme
Commentaires	Reprise de soudure à prévoir

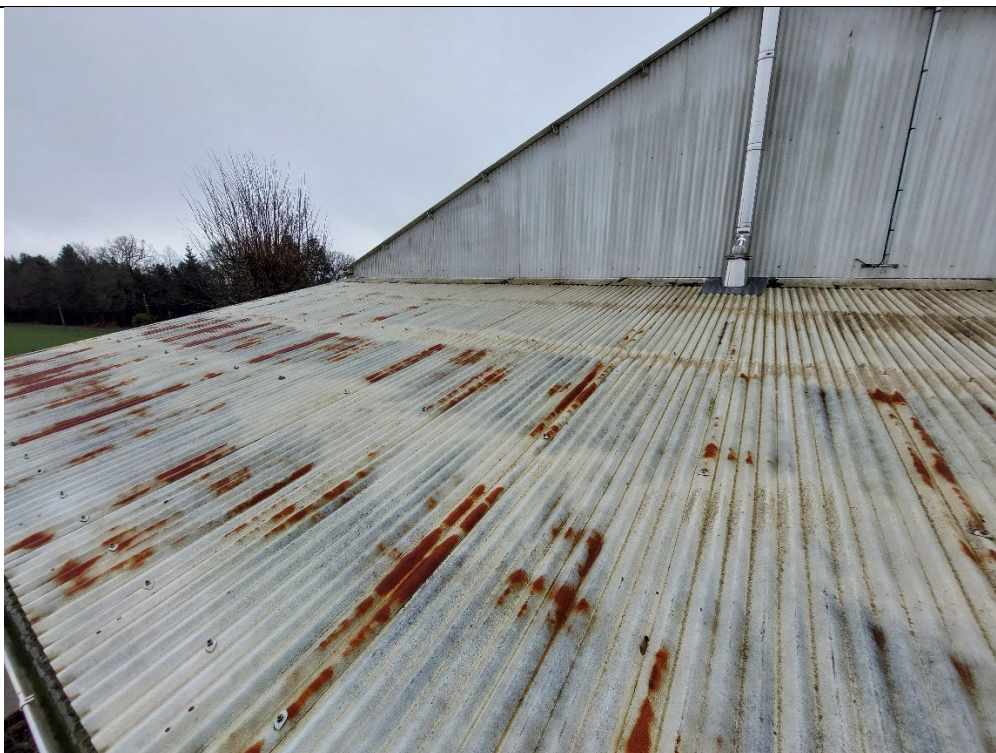
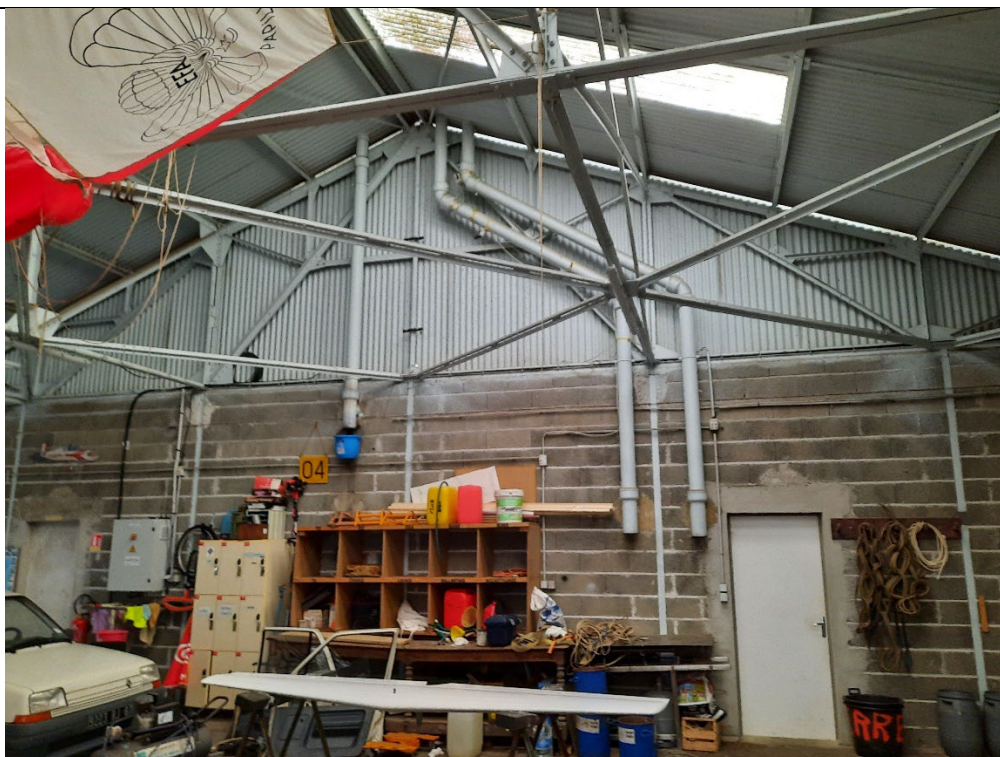
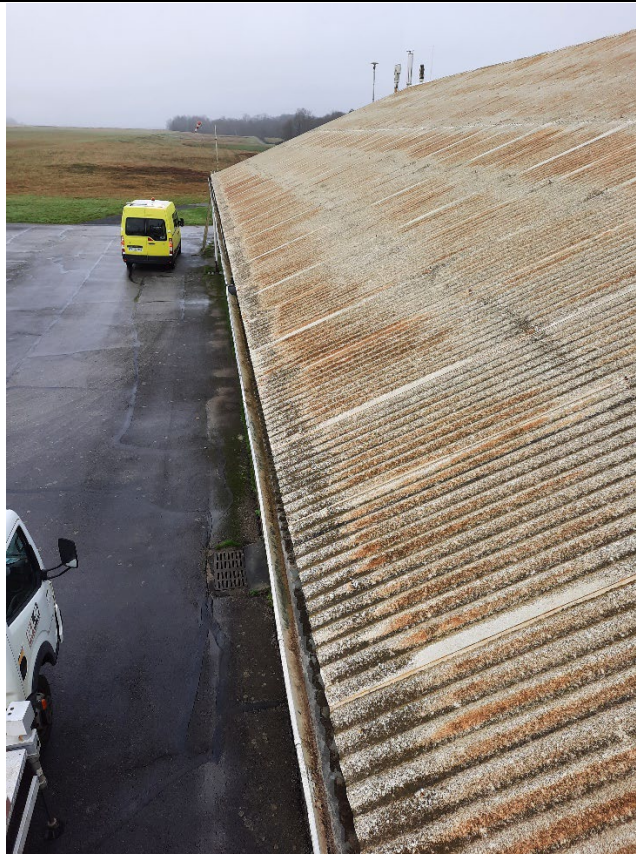
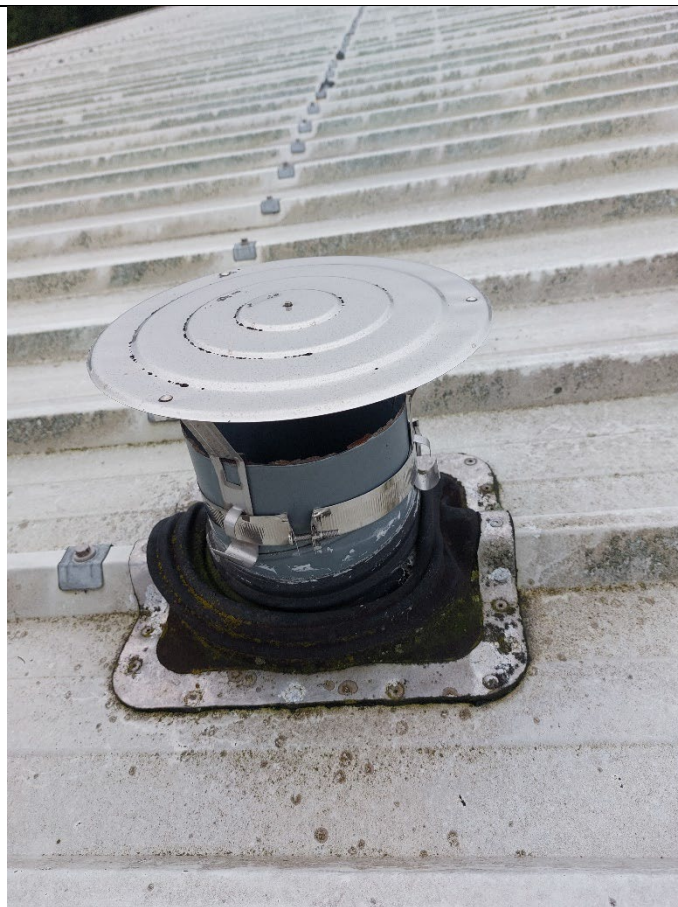
Etat des ouvertures	Bon
Commentaires	Certaines ne sont plus en fonctionnements

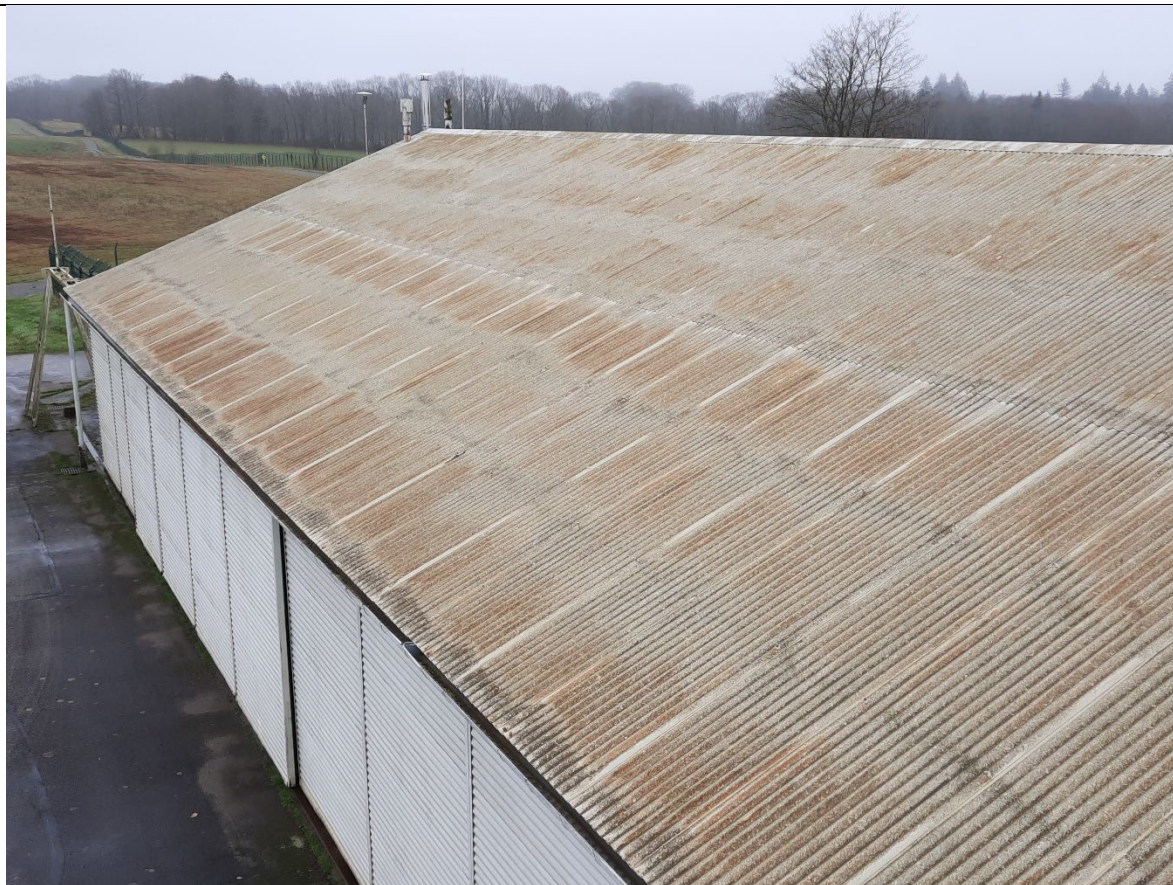
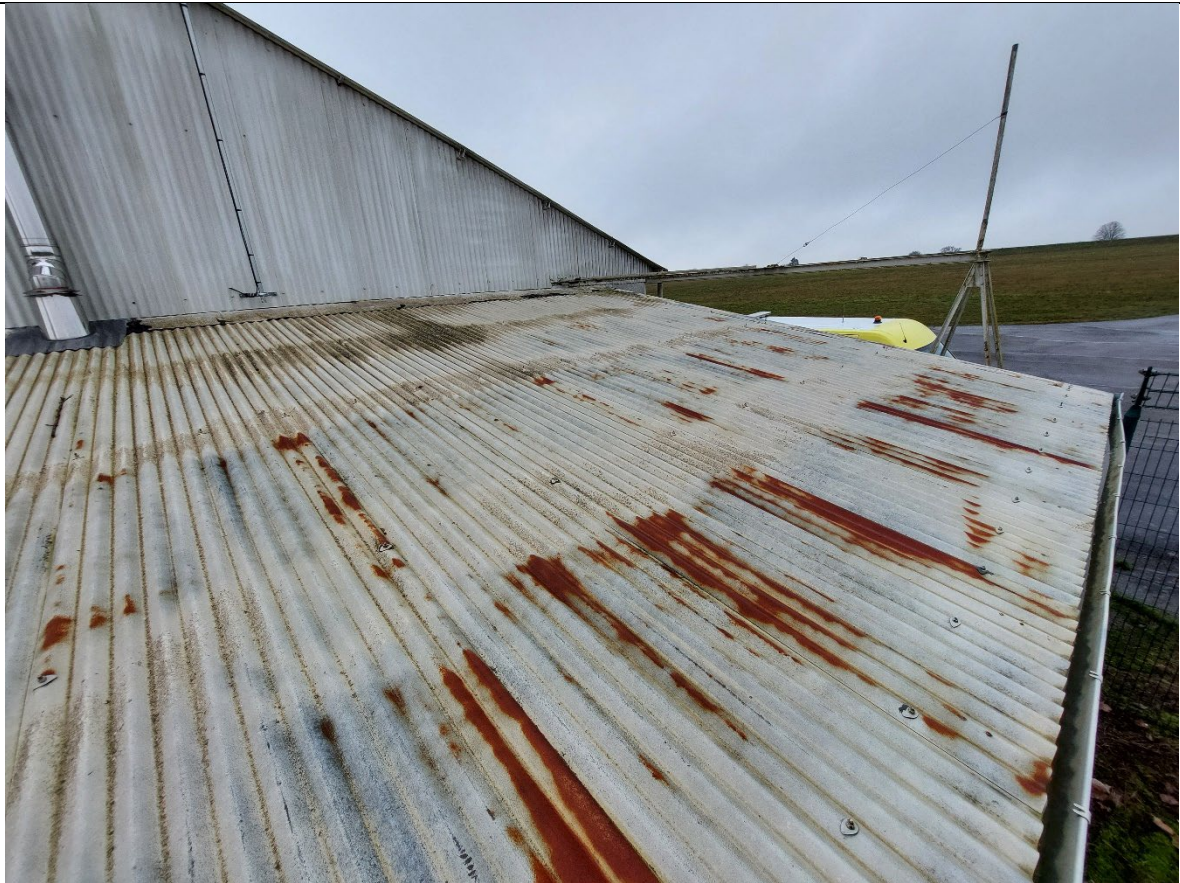
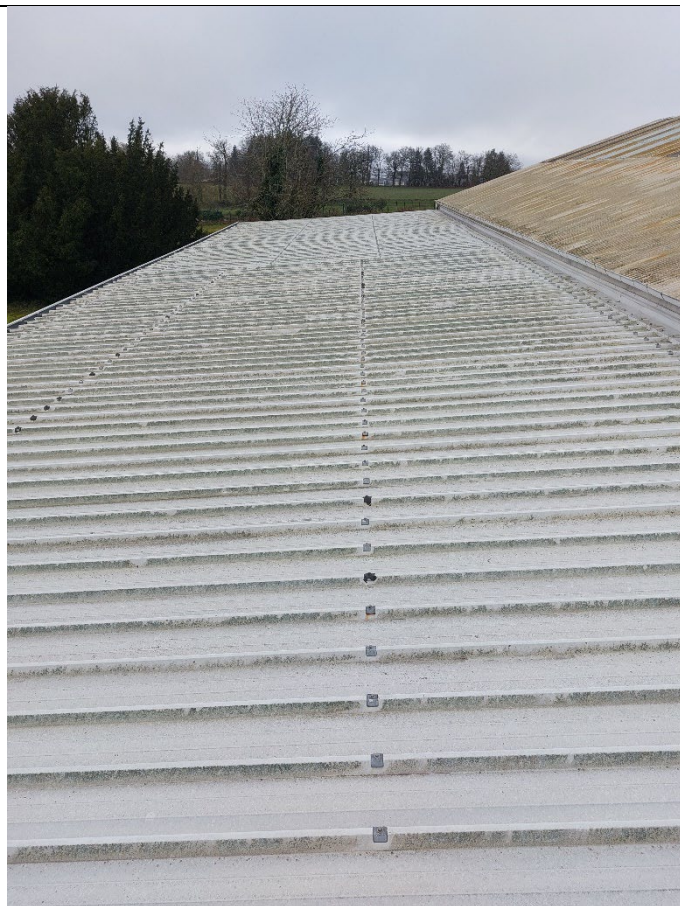
Etat de conformité	Pas de sécurité
Commentaires	Absence de crochets de sécurités
