Reportage Toiture Aéroport de Limoges

Ex-chronopost

Reportage Couverture - Toiture

Date du relevé	03/01/2024
Nom du client	Aéroport de Limoges
Adresse du client	81 Av. de l'Aéroport, 87100 Limoges

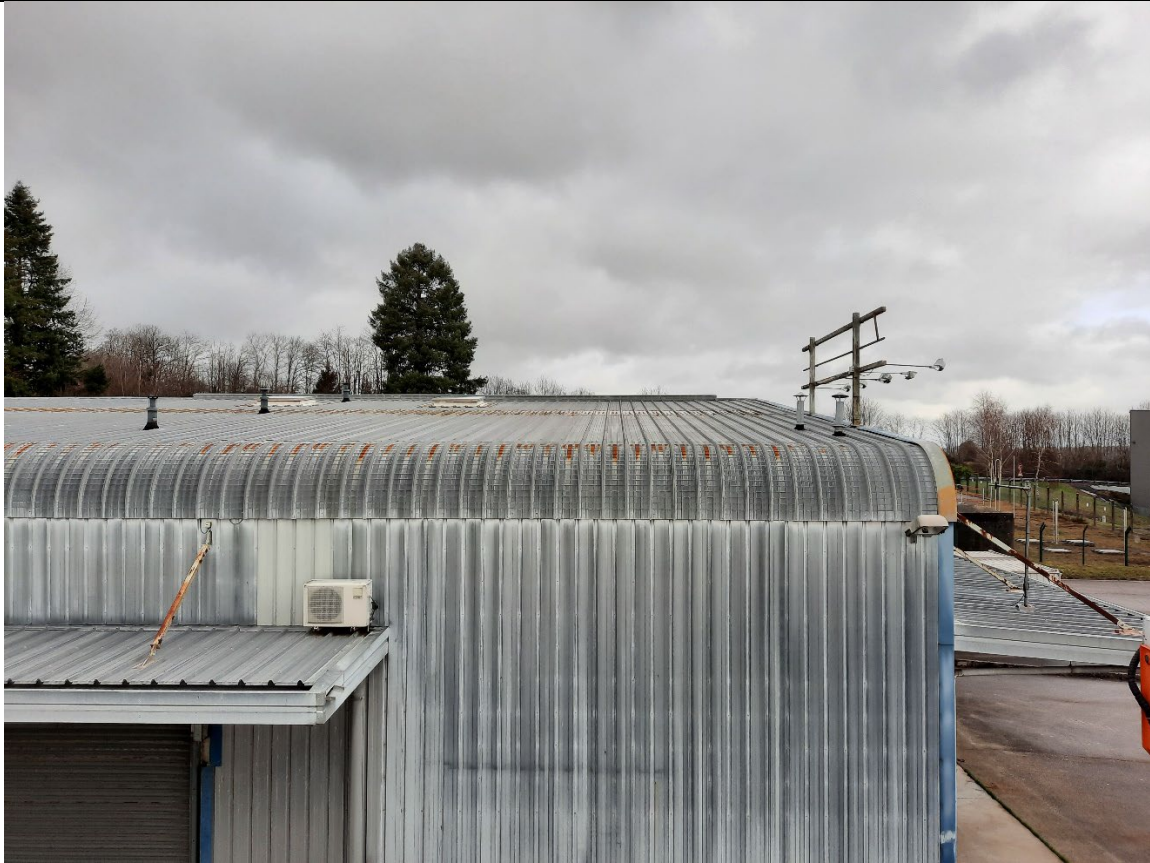
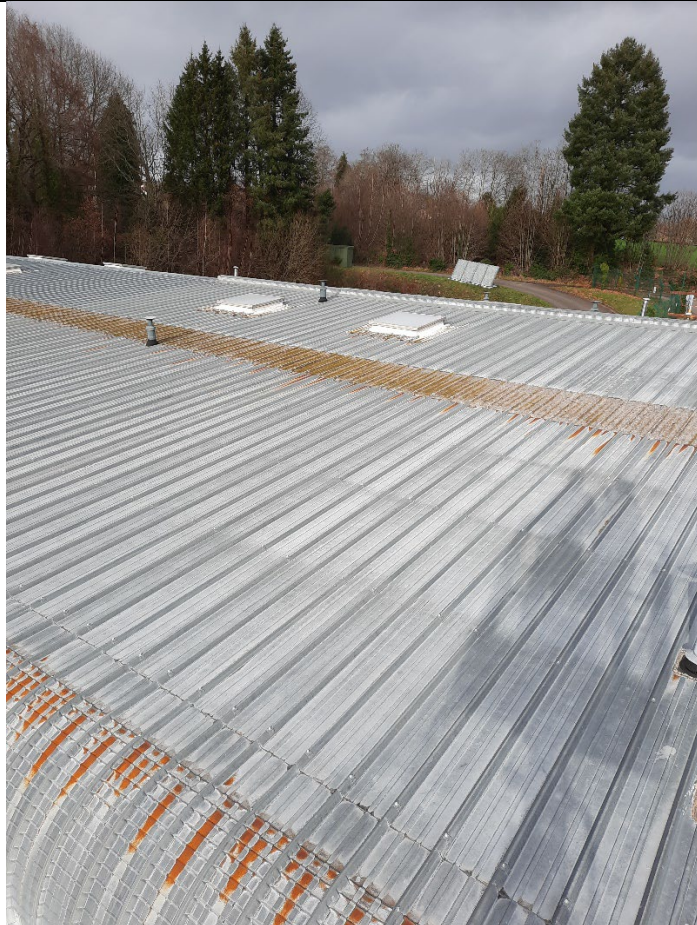
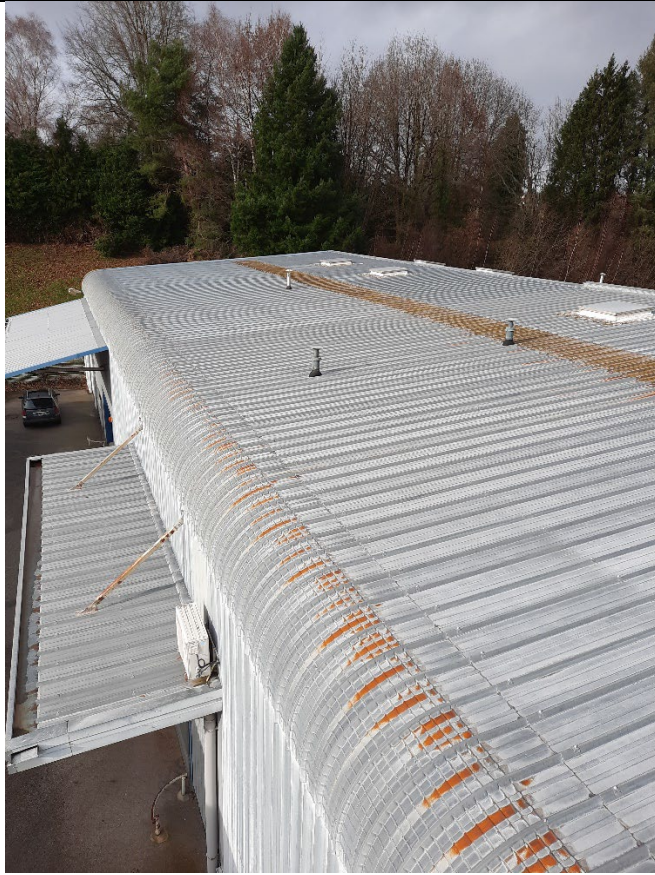
Etat de la couverture	Moyen
Commentaires

La toiture est correcte mais présente des traces de rouille sur la partie la plus haute. Les tôles translucides sont en très mauvais état et pourrais provoquer des infiltrations, un remplacement est à envisager. Les sorties pipeco sont correctes.

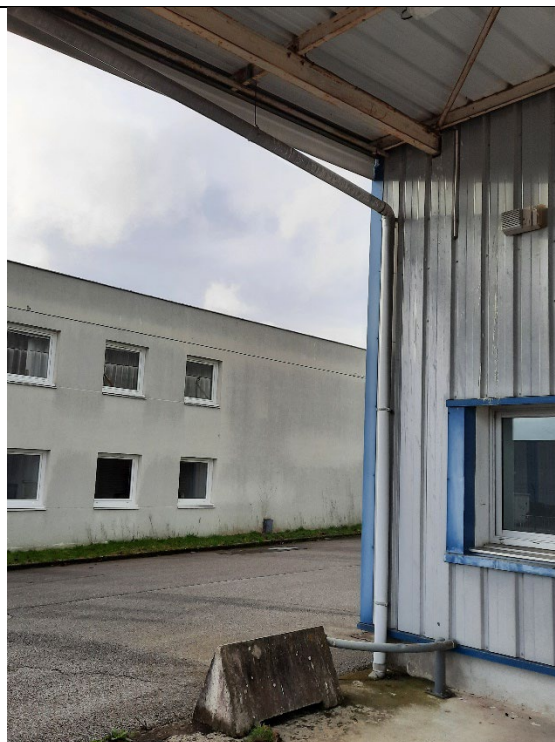
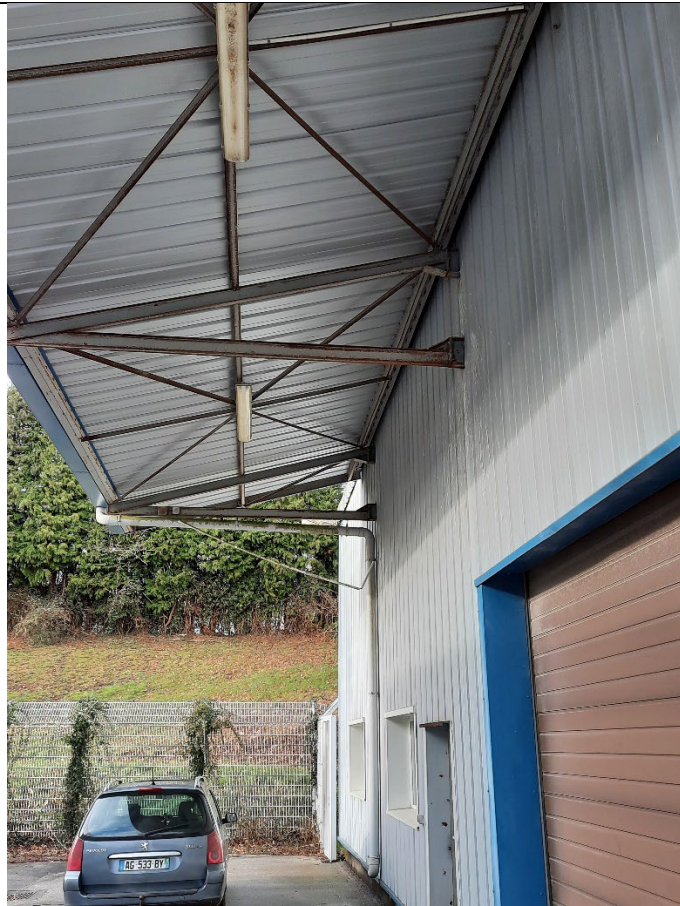
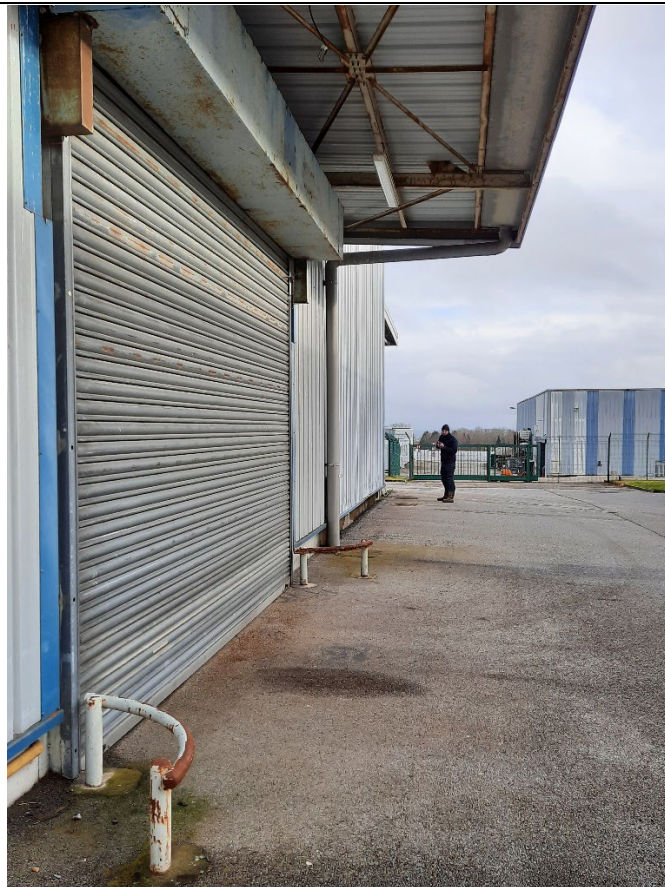
Etat des évacuations	Non conforme
Commentaires	Absence de naissance

Naissances: 2U Ø 100 + 1U Ø 160 + 1U Ø 125

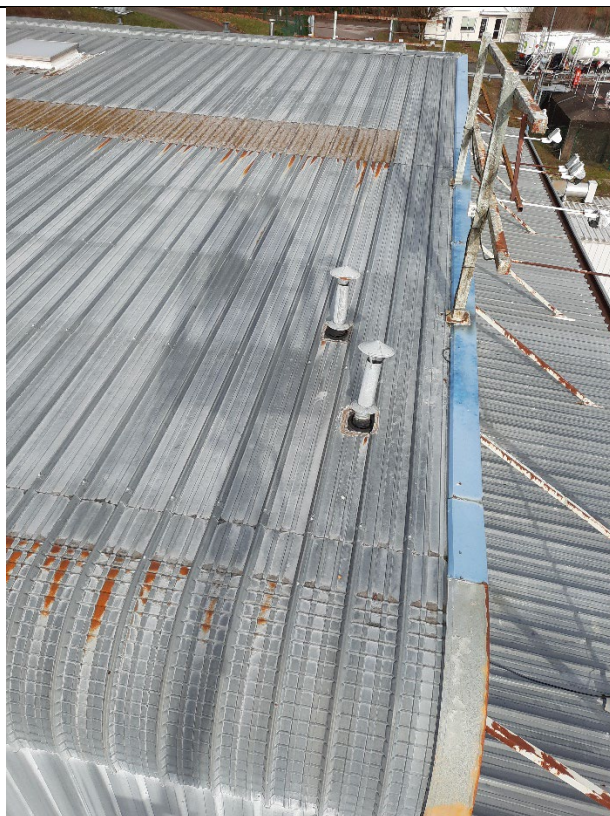
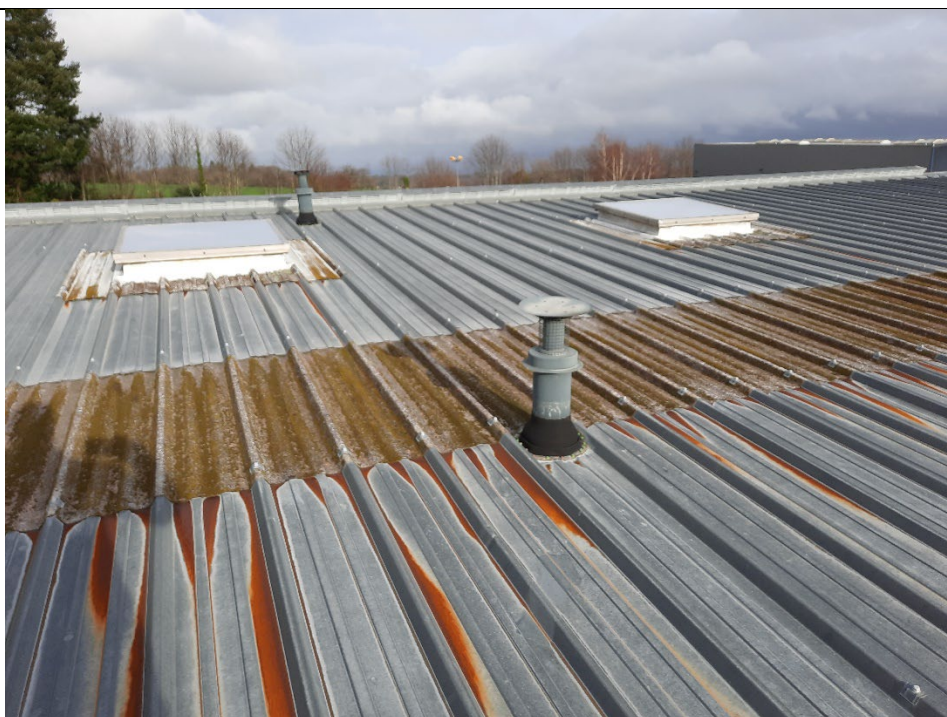
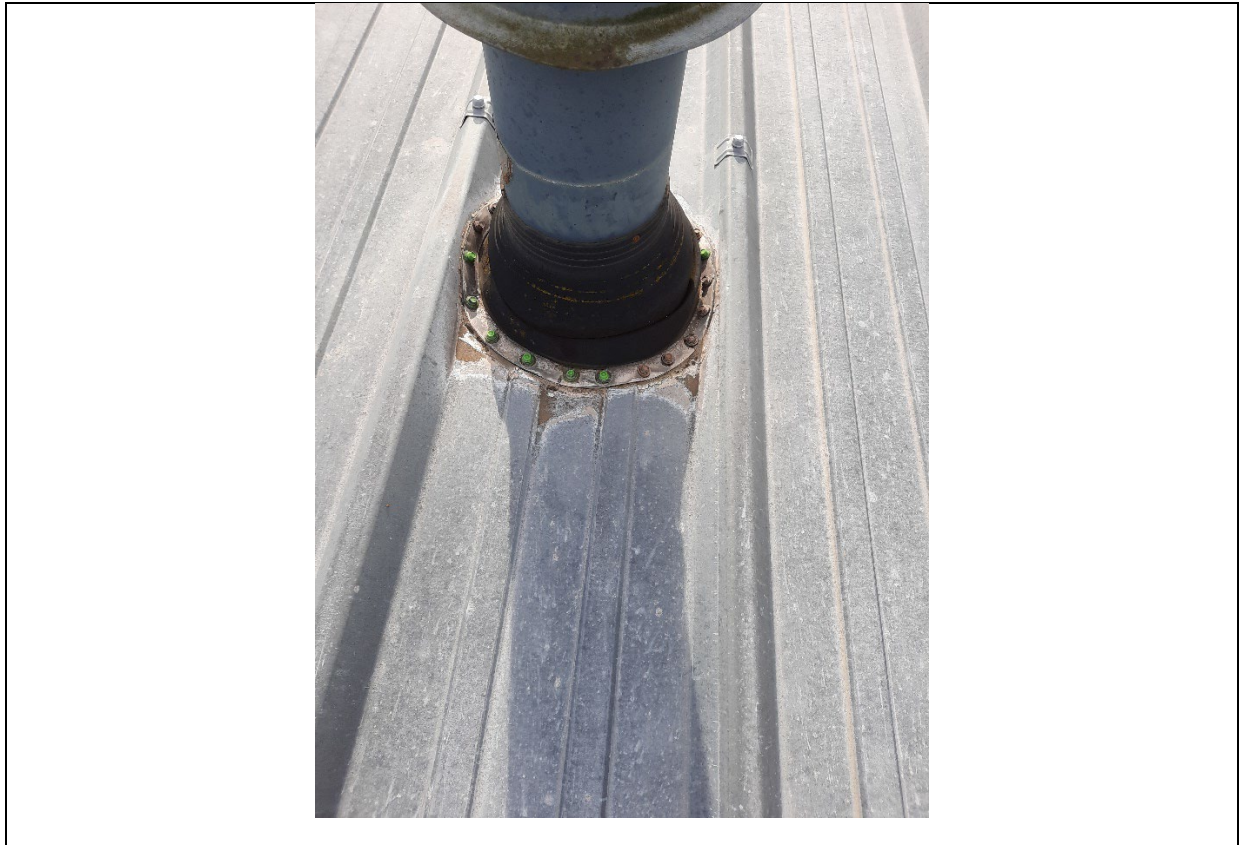
Etat:	Propre mais ancienne
Commentaires:
