# Rapport de mission de repérage des matériaux et produits contenant de l'amiante avant démolition dans un immeuble bâti

120 rue du Bon Secours  
08600 GIVET

**Date du rapport :** 31/07/2024

**Référence du dossier :** 2402CGERE -  
BI8280000002177

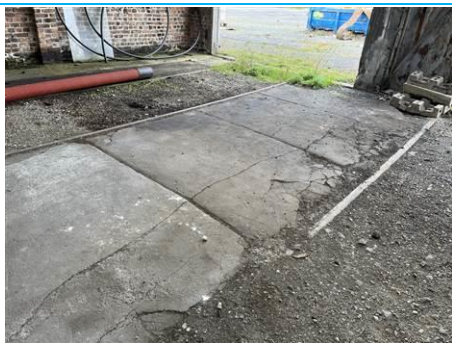
Matériaux : ZPSO-001  
Prélèvement : P001; P002  
Description : Ragréage  
Localisation : Pièce 1  
Résultat : Absence d'amiante

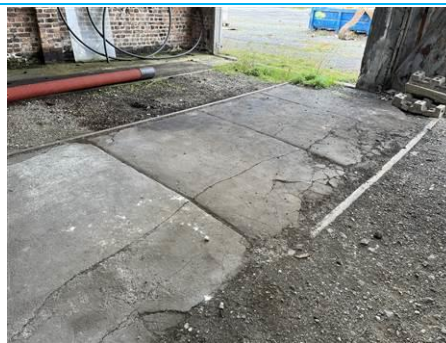
Ouvrage : 5 - Planchers et planchers techniques - Revêtements de sols  
Partie : Ragréage  
Description : Ragréage  
Localisation : Rdc - Pièce 1

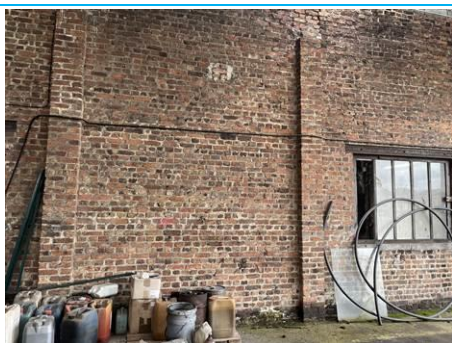
Matériaux : ZPSO-002  
Prélèvement : P003; P004  
Description : Joint d'assemblage (Brique)  
Localisation : Pièce 1; Pièce 2  
Résultat : Absence d'amiante

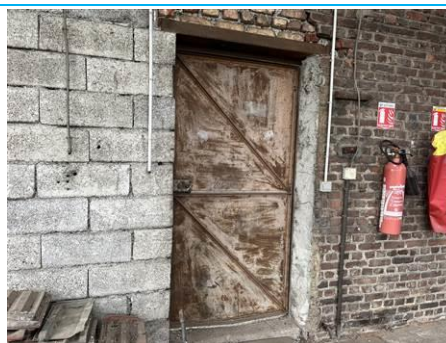
Matériaux : ZPSO-003  
Prélèvement : P005  
Description : Enduit béton  
Localisation : Pièce 1  
Résultat : Absence d'amiante

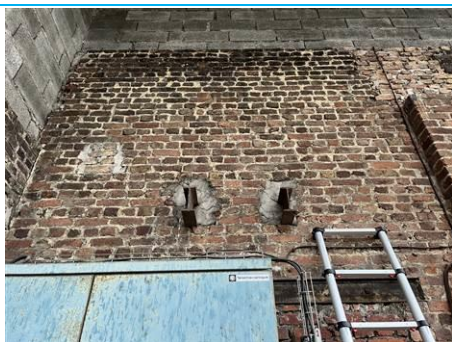
Matériaux : ZPSO-004  
Prélèvement : P006  
Description : Enduit lissage  
Localisation : Pièce 1  
Résultat : Absence d'amiante

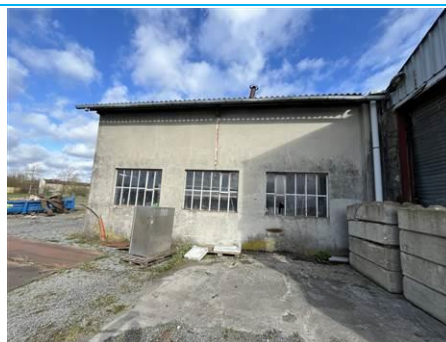
Matériaux : ZPSO-005  
Prélèvement : P007; P008  
Description : Joint de mastic de vitrage  
Localisation : Pièce 1  
Résultat : Absence d'amiante

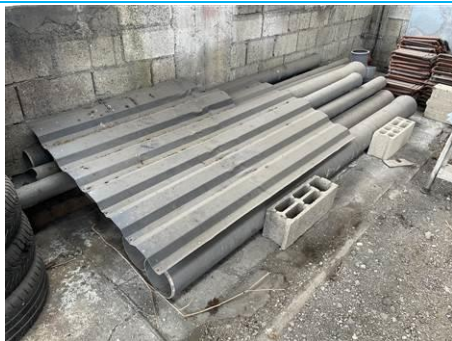
Matériaux : ZPSO-006  
Prélèvement :  
Description : Conduit en PVC  
Localisation : Pièce 1  
Résultat : Absence d'amiante

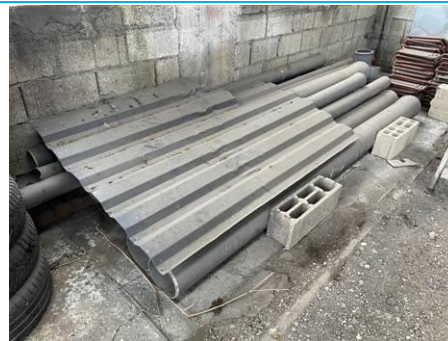
Matériaux : ZPSO-007  
Prélèvement :  
Description : Plaque ondulé métal  
Localisation : Pièce 1  
Résultat : Absence d'amiante

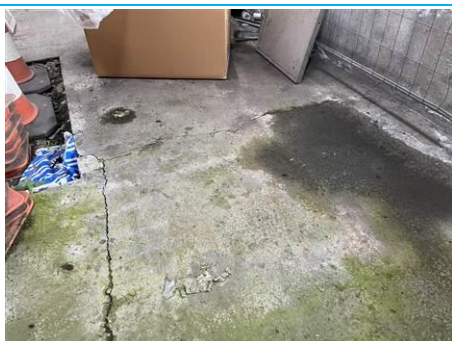
Matériaux : ZPSO-008  
Prélèvement : P009; P010  
Description : Ragrage  
Localisation : Pièce 4; Pièce 3; Pièce 2  
Résultat : Absence d'amiante

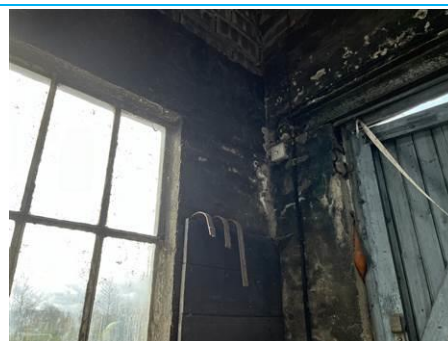
Matériaux : ZPSO-009  
Prélèvement : P011; P012  
Description : Enduit béton  
Localisation : Pièce 2  
Résultat : Absence d'amiante

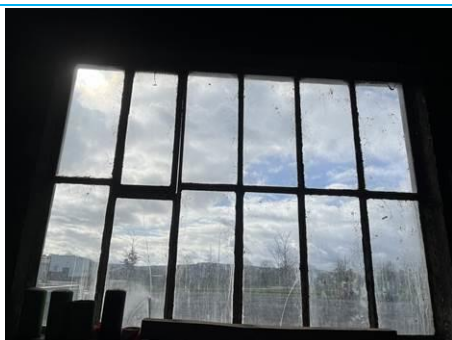
Matériaux : ZPSO-010  
Prélèvement : P013; P014  
Description : Joint de mastic de vitrage  
Localisation : Pièce 2  
Résultat : Absence d'amiante

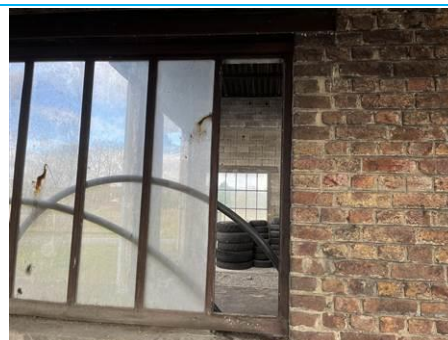
Matériaux : ZPSO-011  
Prélèvement : P015  
Description : Joint de mastic de vitrage  
Localisation : Pièce 2  
Résultat : Absence d'amiante

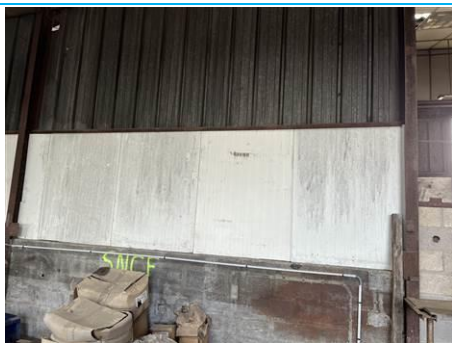
Matériaux : ZPSO-012  
Prélèvement :  
Description : Panneaux de cloisons métal  
Localisation : Pièce 4  
Résultat : Absence d'amiante

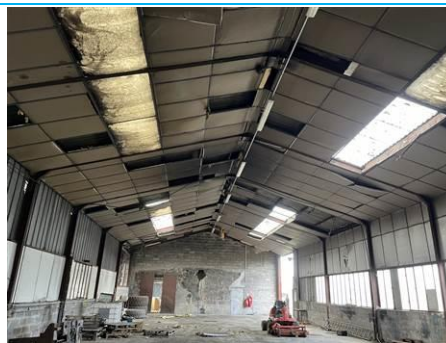
Matériaux : ZPSO-013  
Prélèvement : P016  
Description : Panneaux et plaques  
Localisation : Pièce 3; Pièce 4  
Résultat : Absence d'amiante

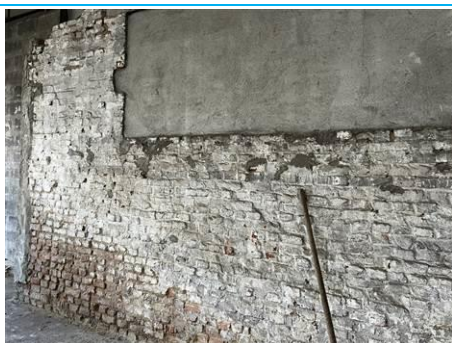
Matériaux : ZPSO-014  
Prélèvement : P017  
Description : Joint d'assemblage (Brique)  
Localisation : Pièce 4  
Résultat : Absence d'amiante

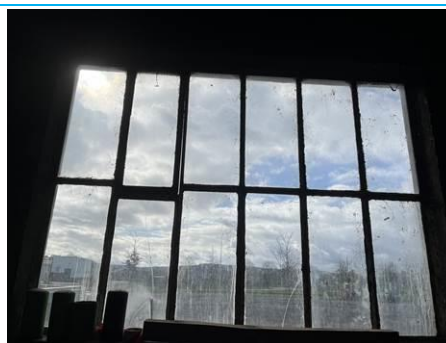
Matériaux : ZPSO-015  
Prélèvement : P018; P019  
Description : Joint de mastic de vitrage  
Localisation : Pièce 4; Pièce 5  
Résultat : Absence d'amiante

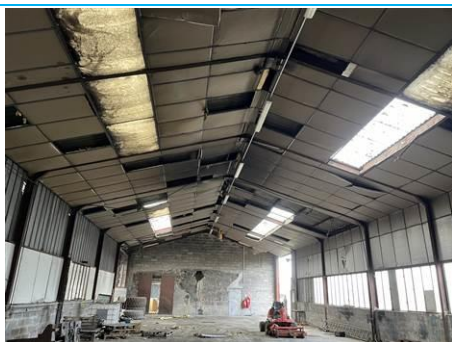
Matériaux : ZPSO-016  
Prélèvement : P020  
Description : Isolant posé dans le plénum  
Localisation : Pièce 4; Pièce 3  
Résultat : Absence d'amiante

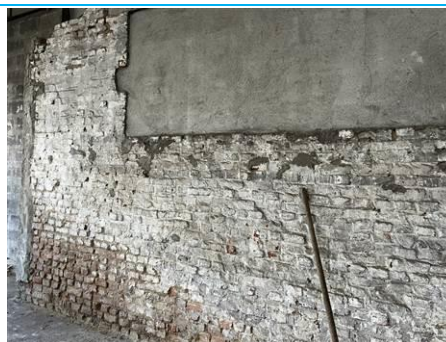
Matériaux : ZPSO-017  
Prélèvement : P021; P022  
Description : Enduit béton  
Localisation : Pièce 4  
Résultat : Absence d'amiante

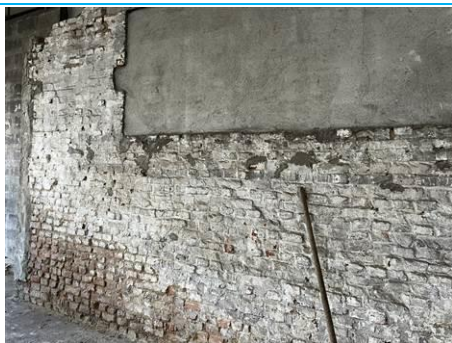
Matériaux : ZPSO-018  
Prélèvement : P023  
Description : Enduit béton  
Localisation : Pièce 3  
Résultat : Absence d'amiante

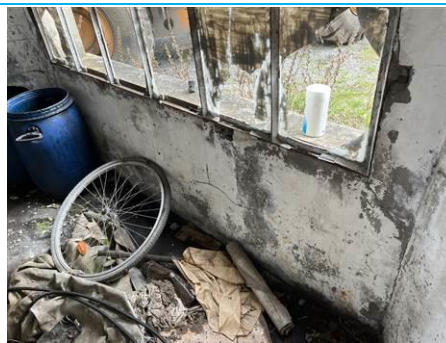
Matériaux : ZPSO-019  
Prélèvement : P024; P025  
Description : Enduit béton  
Localisation : Pièce 5; Pièce 6  
Résultat : Absence d'amiante

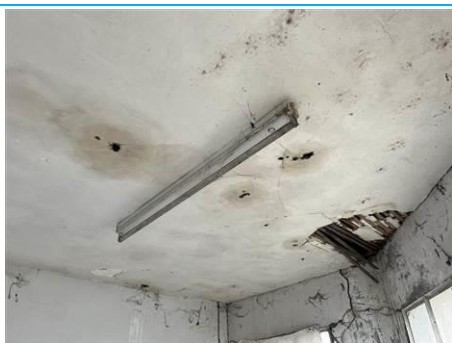
Matériaux : ZPSO-020  
Prélèvement : P026; P027  
Description : Enduit béton  
Localisation : Pièce 5; Pièce 6  
Résultat : Absence d'amiante

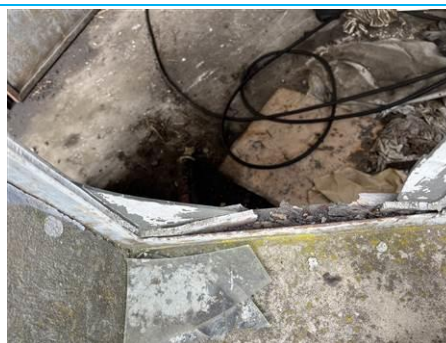
Matériaux : ZPSO-021  
Prélèvement : P028; P029  
Description : Joint de mastic de vitrage  
Localisation : Pièce 5; Pièce 6  
Résultat : Absence d'amiante

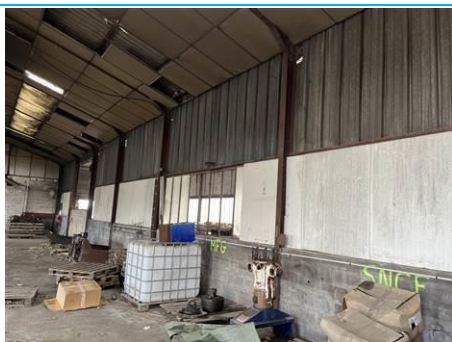
Ouvrage : 2 - Parois verticales extérieures et Façades -  
Façades légères, murs rideaux, bardages, panneaux sandwich  
Partie : Panneaux  
Description : Panneaux  
Localisation : Rdc - Pièce 3

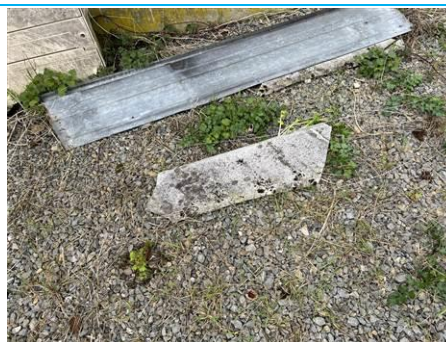
Ouvrage : 2 - Parois verticales extérieures et Façades - Façades  
légères, murs rideaux, bardages, panneaux sandwich  
Partie : Panneaux  
Description : Panneaux  
Localisation : Rdc - Pièce 3

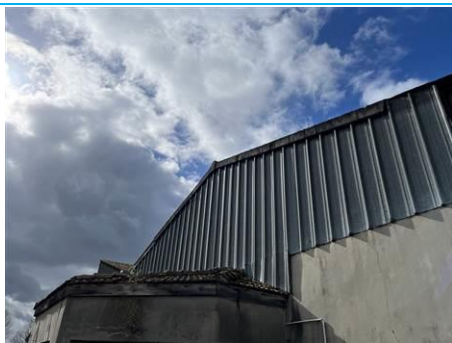
Matériaux : ZPSO-022  
Prélèvement :  
Description : Panneaux  
Localisation : Parties extérieures  
Résultat : Absence d'amiante

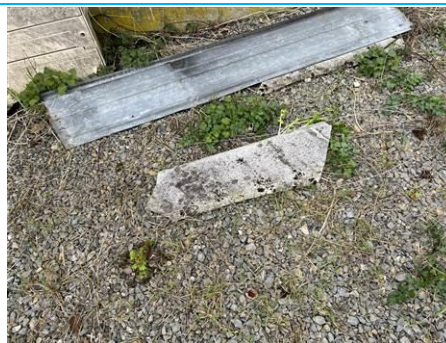
Localisation	Matériau ou produit
Parties extérieures (Sol)	Rive
	Plaques en fibres-ciment
Parties extérieures (Sol)	Accessoire conduit cheminée

Matériaux : ZPSO-023  
Prélèvement : P030  
Description : Rive  
Localisation : Parties extérieures  
Résultat : Présence d'amiante

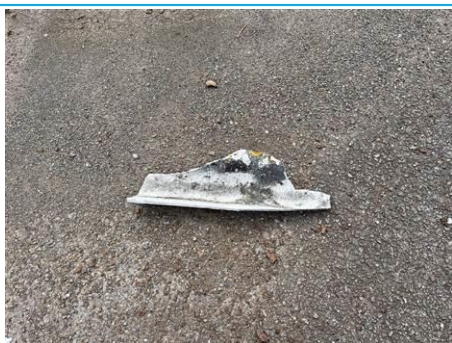
Matériaux : ZPSO-024  
Prélèvement : P031  
Description : Plaques en fibres-ciment  
Localisation : Parties extérieures  
Résultat : Présence d'amiante

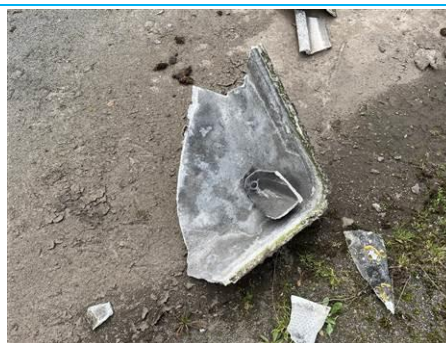
Matériaux : ZPSO-025  
Prélèvement : P032  
Description : Accessoire conduit cheminée  
Localisation : Parties extérieures  
Résultat : Présence d'amiante

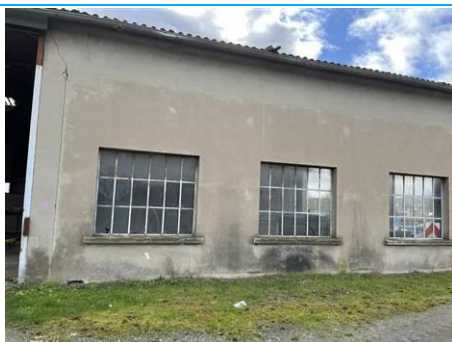
Matériaux : ZPSO-026  
Prélèvement : P033; P034  
Description : Enduit béton  
Localisation : Parties extérieures  
Résultat : Absence d'amiante

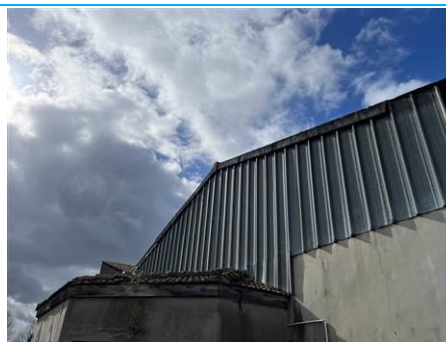
Matériaux : ZPSO-027  
Prélèvement :  
Description : Plaques metal  
Localisation : Parties extérieures  
Résultat : Absence d'amiante

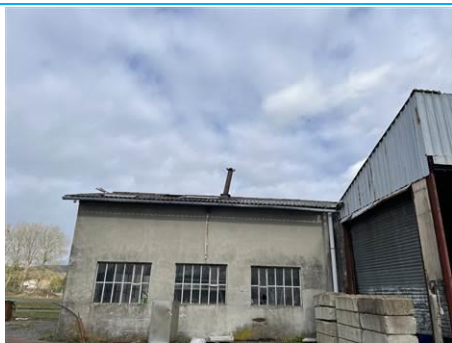
Matériaux : ZPSO-028  
Prélèvement :  
Description : Conduit EP metal  
Localisation : Parties extérieures  
Résultat : Absence d'amiante

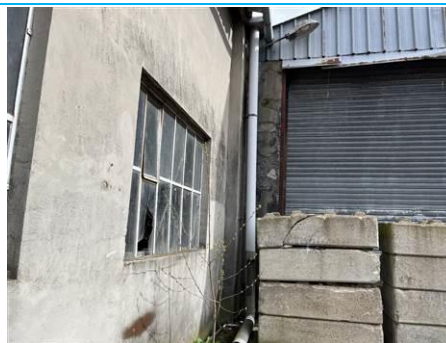
Matériaux : ZPSO-029  
Prélèvement :  
Description : Conduit métal  
Localisation : Parties extérieures  
Résultat : Absence d'amiante
