**Rapport de mission de repérage des matériaux et produits
contenant de l'amiante à intégrer au Dossier Technique Amiante**

Coordonnées du site : BATIMENT M
Nom du site : CENTRE HOSPITALIER
Latitude : 3.927774
Longitude : 50.124606

Immeuble bâti objet du repérage :
bâtiment M
ROUTE D HAUT LIEU
59440 AVESNES SUR HELPE

Numéro d'affaire : 7129018
Référence du rapport : 7129018/S2.6.2.R
Rédigé le : 28/05/2018
Opérateur de repérage : Mohamed JEBBOURI
Date de la commande : 01/01/2018

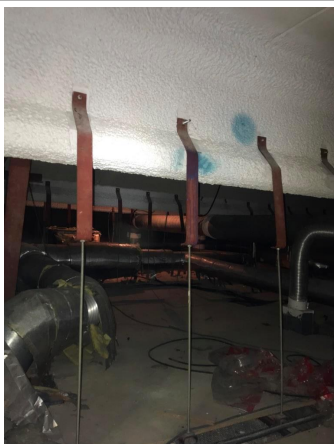
Prélèvement - P1 : 1^{er} / comble plenum - Enduit projeté - EP-
(Présence d'amiante)

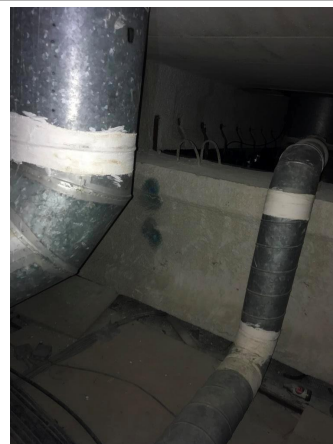
Prélèvement - P2 : 1^{er} / comble plenum - Enduit projeté - EP-
(Présence d'amiante)

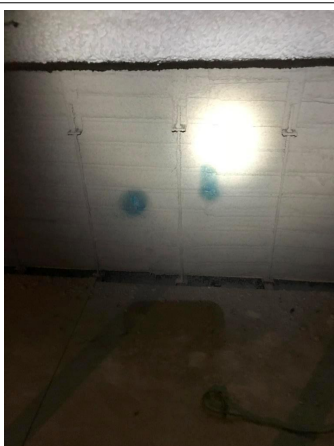
Prélèvement - P3 : 1^{er} / comble plenum - Enduit projeté-
(Absence d'amiante)

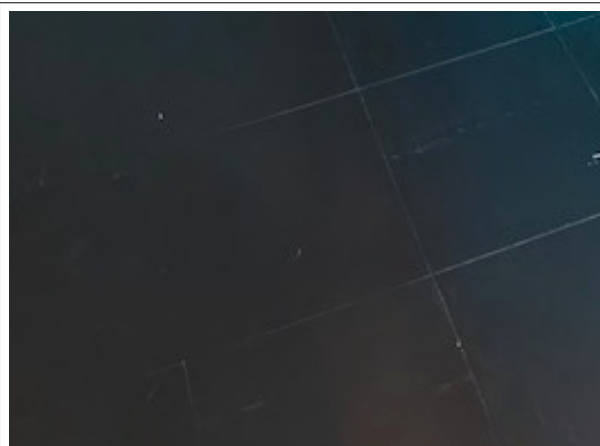
Déclaré - D2 : RDC - Dalle de sol - EP- (Présence d'amiante)

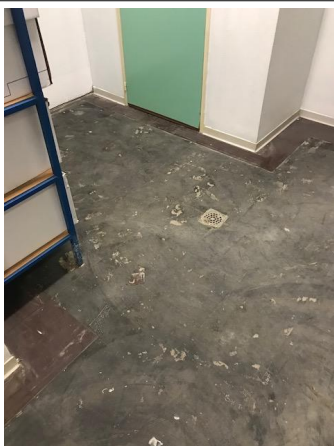
Déclaré - D5 : RDC / LOCAL 522 - Dalle de sol - AC2-
(Présence d'amiante)

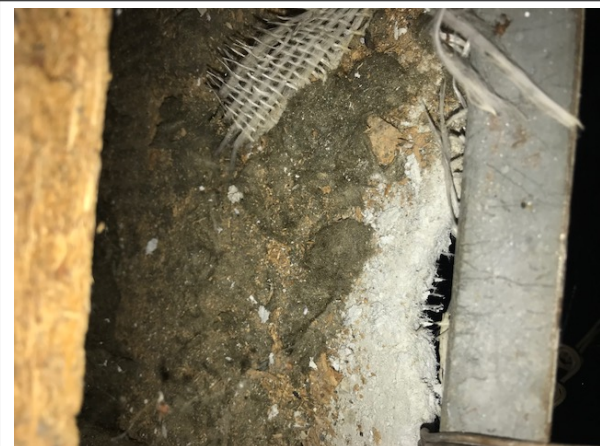
Déclaré - D8 : RDC - Faux plafond - 1- (Présence d'amiante)

Résultat de la grille d'évaluation du Faux plafond	Conclusion : en fonction des résultats
Score 1	Faire réaliser une évaluation périodique de l'état de conservation de Faux plafond

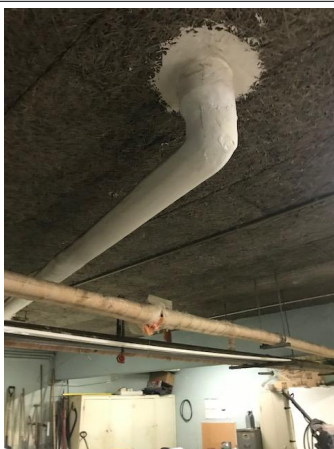
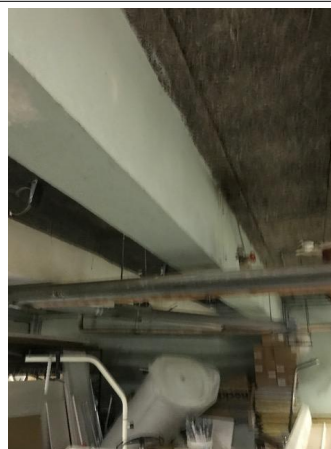
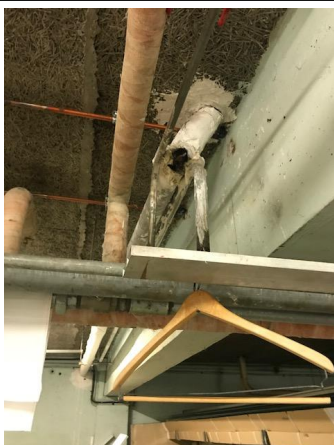
Déclaré - D9 : SOUS SOL - Conduit - EP- (Présence d'amiante)

Résultat de la grille d'évaluation du Conduit	Conclusion : en fonction des résultats
Score EP	Evaluation périodique

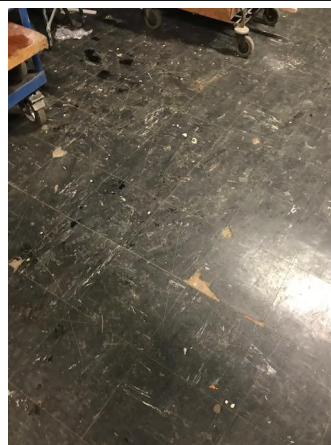
Déclaré - D10 : SOUS SOL - Dalle de sol - AC1- (Présence d'amiante)

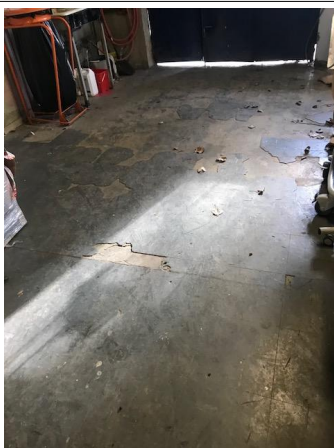
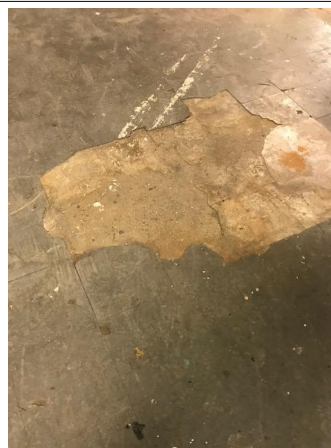
Déclaré - D11 : SOUS SOL - Dalle de sol - AC2- (Présence d'amiante)

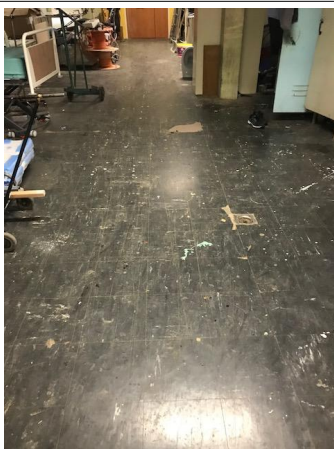
Déclaré - D12 : SOUS SOL - Dalle de sol - EP- (Présence
d'amiante)
