Rapport de mission de repérage des matériaux et produits contenant de l'amiante avant réalisation de travaux

Numéro de rapport	53394-100265 A
Propriétaire	CENTRE HOSPITALIER D AVESNES
Donneur d'ordre	CENTRE HOSPITALIER D AVESNES
Adresse de l'immeuble	route d'Haut Lieu 59440 AVESNES-SUR-HELPE
Type de bien	Bâtiment
Date de la commande	25/04/2022
La (ou les) date(s) d'exécution du repérage	28/04/2022
Date d'émission du rapport de repérage	16/05/2022
Référence du programme de travaux défini par le donneur d'ordre

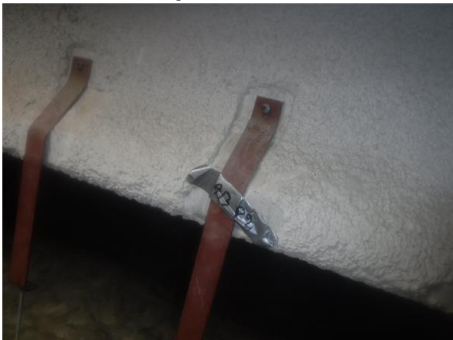
Nom du client CENTRE HOSPITALIER D AVESNES	Numéro de dossier 53394-100265	Pièce ou local – Composant 1er - Combles - Revêtement de poutre - Poutres
Nom de l'opérateur PETITJEAN Antoine	Date de prélèvement	Partie de composant enduit projeté
Résultat amiante : Présence d'amiante ()

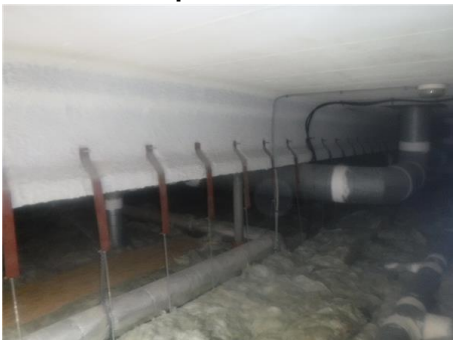
Nom du client CENTRE HOSPITALIER D AVESNES	Numéro de dossier 53394-100265	Pièce ou local – Composant 1er - Combles - Revêtement de plafond - Contre le plafond
Nom de l'opérateur PETITJEAN Antoine	Date de prélèvement	Partie de composant enduit projeté
Résultat amiante : Présence d'amiante ()

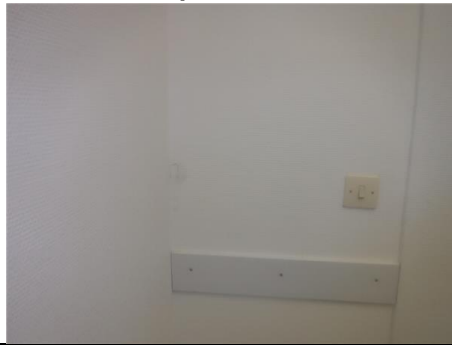
Nom du client CENTRE HOSPITALIER D AVESNES	Numéro de dossier 53394-100265	Pièce ou local – Composant RDC - 410 - Mur - Mur	
Nom de l'opérateur PETITJEAN Antoine	Date de prélèvement 28/04/2022	Partie de composant enduit calicot peint sur mur plaque de plâtre	
Résultat amiante : Présence d'amiante (Fibres d'amiante de type chrysotile)			
DESCRIPTION DU PRELEVEMENT :			
Objet		Planche de croquis n° :	
enduit calicot peint sur mur plaque de plâtre		2/4	
DETAIL DES COUCHES DU PRELEVEMENT :			
Référence Couche	Description visuelle	Epaisseur (cm)	Conclusion amiante
Fr1	Peinture non séparable + matériau plâtreux blanc avec couche cartonnée	0	Fibres d'amiante de type chrysotile

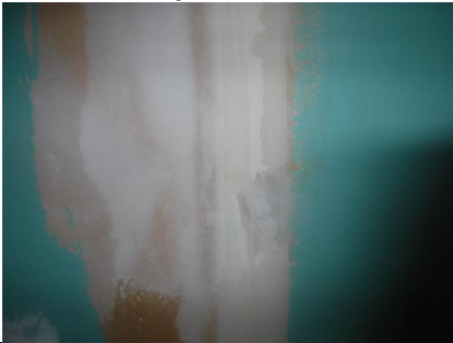
Nom du client CENTRE HOSPITALIER D AVESNES	Numéro de dossier 53394-100265	Pièce ou local – Composant RDC - 525 LT1 - Murs - Murs	
Nom de l'opérateur PETITJEAN Antoine	Date de prélèvement 28/04/2022	Partie de composant enduit plâtre sur mur de cloison	
Résultat amiante : Présence d'amiante (Fibres d'amiante de type chrysotile)			
DESCRIPTION DU PRELEVEMENT :			
Objet		Planche de croquis n° :	
enduit plâtre sur mur de cloison		2/4	
DETAIL DES COUCHES DU PRELEVEMENT :			
Référence Couche	Description visuelle	Epaisseur (cm)	Conclusion amiante
Fr1	Peinture non séparable + enduit plâtreux blanc en vrac avec couche cartonnée	0	Fibres d'amiante de type chrysotile

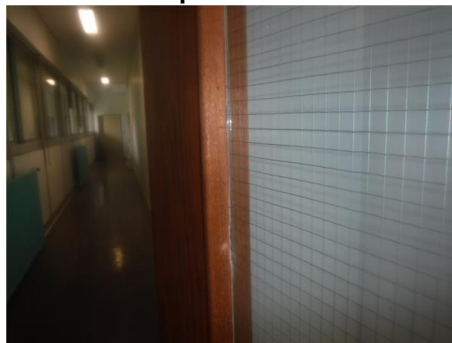
Nom du client CENTRE HOSPITALIER D AVESNES	Numéro de dossier 53394-100265	Pièce ou local – Composant RDC - Couloir n°8 - joint de porte n°1 - sur mur	
Nom de l'opérateur PETITJEAN Antoine	Date de prélèvement 28/04/2022	Partie de composant joint de vitrage	
Résultat amiante : Présence d'amiante (Fibres d'amiante de type chrysotile)			
DESCRIPTION DU PRELEVEMENT :			
Objet	Planche de croquis n° :		
joint de vitrage	2/4		
DETAIL DES COUCHES DU PRELEVEMENT :			
Référence Couche	Description visuelle	Epaisseur (cm)	Conclusion amiante
Fr1	Peinture non séparable + matériau compact beige	0	Fibres d'amiante de type chrysotile

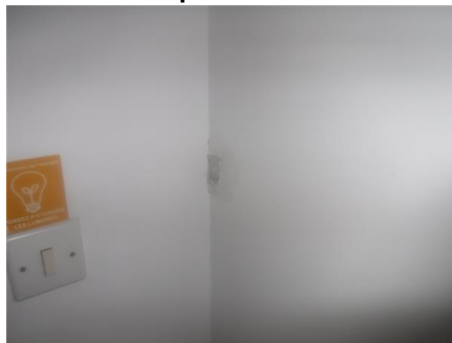
Nom du client CENTRE HOSPITALIER D AVESNES	Numéro de dossier 53394-100265	Pièce ou local – Composant RDC - Couloir n°8 - Murs - Mur	
Nom de l’opérateur PETITJEAN Antoine	Date de prélèvement 28/04/2022	Partie de composant enduit plâtre sur mur de cloison	
Résultat amiante : Présence d'amiante (Fibres d'amiante de type chrysotile)			
DESCRIPTION DU PRELEVEMENT :			
Objet enduit plâtre sur mur de cloison	Planche de croquis n° : 2/4		
DETAIL DES COUCHES DU PRELEVEMENT :			
Référence Couche	Description visuelle	Epaisseur (cm)	Conclusion amiante
Fr1	Peintures multiples non séparable + matériau plâtreux blanc + papier non séparable + matériau plâtreux blanc avec couche cartonnée non séparable	0	Fibres d'amiante de type chrysotile

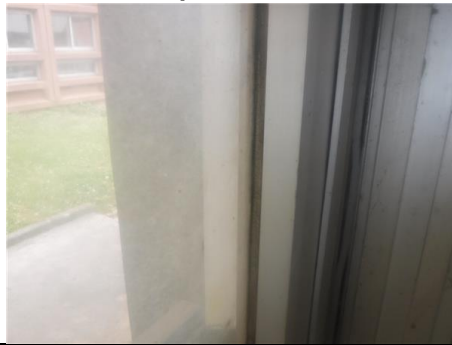
Nom du client CENTRE HOSPITALIER D AVESNES	Numéro de dossier 53394-100265	Pièce ou local – Composant RDC - Couloir n°9 - joint porte fenêtre - Mur	
Nom de l'opérateur PETITJEAN Antoine	Date de prélèvement 28/04/2022	Partie de composant joint de vitrage	
Résultat amiante : Présence d'amiante (Fibres d'amiante de type chrysotile)			
DESCRIPTION DU PRELEVEMENT :			
Objet		Planche de croquis n° :	
joint de vitrage		2/4	
DETAIL DES COUCHES DU PRELEVEMENT :			
Référence Couche	Description visuelle	Epaisseur (cm)	Conclusion amiante
Fr1	Peinture non séparable + matériau mou beige	0	Fibres d'amiante de type chrysotile

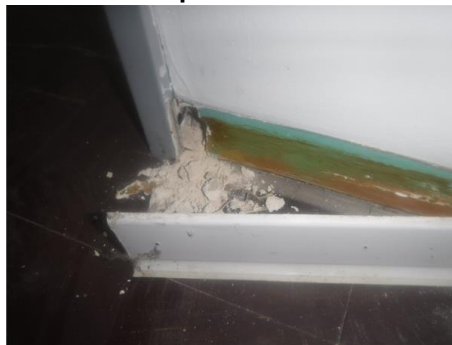
Nom du client CENTRE HOSPITALIER D AVESNES	Numéro de dossier 53394-100265	Pièce ou local – Composant RDC - Couloir n°9 - Murs - sous chassis	
Nom de l’opérateur PETITJEAN Antoine	Date de prélèvement 28/04/2022	Partie de composant enduit plâtre et mur béton	
Résultat amiante : Présence d'amiante (Fibres d'amiante de type chrysotile)			
DESCRIPTION DU PRELEVEMENT :			
Objet	Planche de croquis n° :		
enduit plâtre et mur béton	2/4		
DETAIL DES COUCHES DU PRELEVEMENT :			
Référence Couche	Description visuelle	Epaisseur (cm)	Conclusion amiante
Fr1	Peinture non séparable + enduit plâtreux blanc en vrac + matériau compact beige et gris hétérogène non séparable	0	Fibres d'amiante de type chrysotile

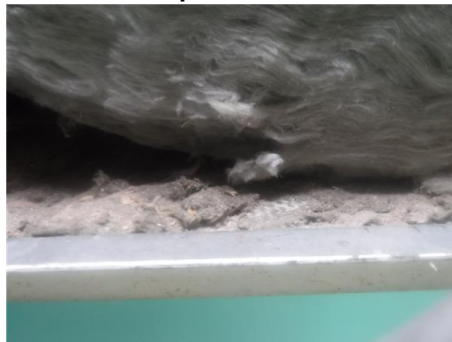
Nom du client CENTRE HOSPITALIER D AVESNES	Numéro de dossier 53394-100265	Pièce ou local – Composant RDC - Pièce - Faux-plafond - Plafond
Nom de l'opérateur PETITJEAN Antoine	Date de prélèvement 28/04/2022	Partie de composant type amiante ciment

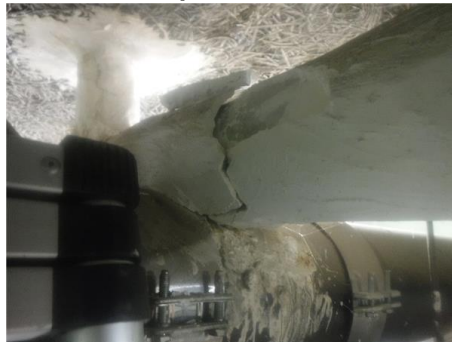
Nom du client CENTRE HOSPITALIER D AVESNES	Numéro de dossier 53394-100265	Pièce ou local – Composant 1er SS - compartiment 3 - Conduit de fluide n°1 - contre le mur
Nom de l'opérateur PETITJEAN Antoine	Date de prélèvement 28/04/2022	Partie de composant enveloppe plâtre et conduit en amiante

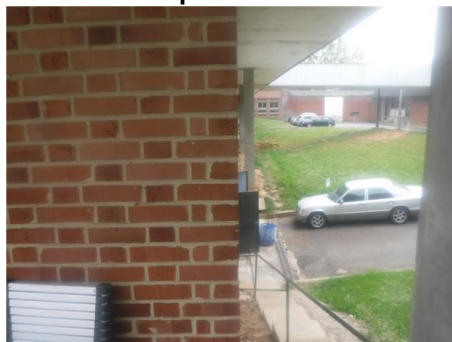
Nom du client CENTRE HOSPITALIER D AVESNES	Numéro de dossier 53394-100265	Pièce ou local – Composant Extérieur - Façade droite - Mur de façade - Mur
Nom de l'opérateur PETITJEAN Antoine	Date de prélèvement 28/04/2022	Partie de composant joint d'assemblage brique

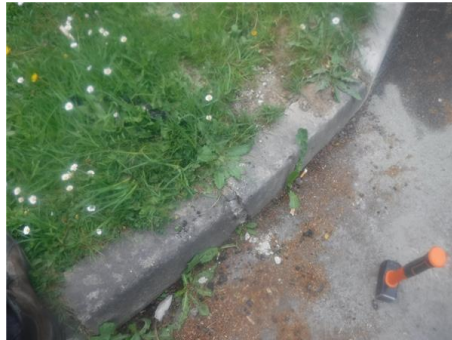
Nom du client CENTRE HOSPITALIER D AVESNES	Numéro de dossier 53394-100265	Pièce ou local – Composant Extérieur - Parking - Revêtement de sol - Sol
Nom de l'opérateur PETITJEAN Antoine	Date de prélèvement 28/04/2022	Partie de composant joint d'assemblage bordure
