RAPPORT DE MISSION DE REPERAGE DES MATERIAUX ET PRODUITS CONTENANT DE L'AMIANTE AVANT LA REALISATION DE TRAVAUX

N° 6422574-1-1-6

Zone de travaux : Bâtiment L

Bâtiment L de l'université de Bordeaux Montaigne

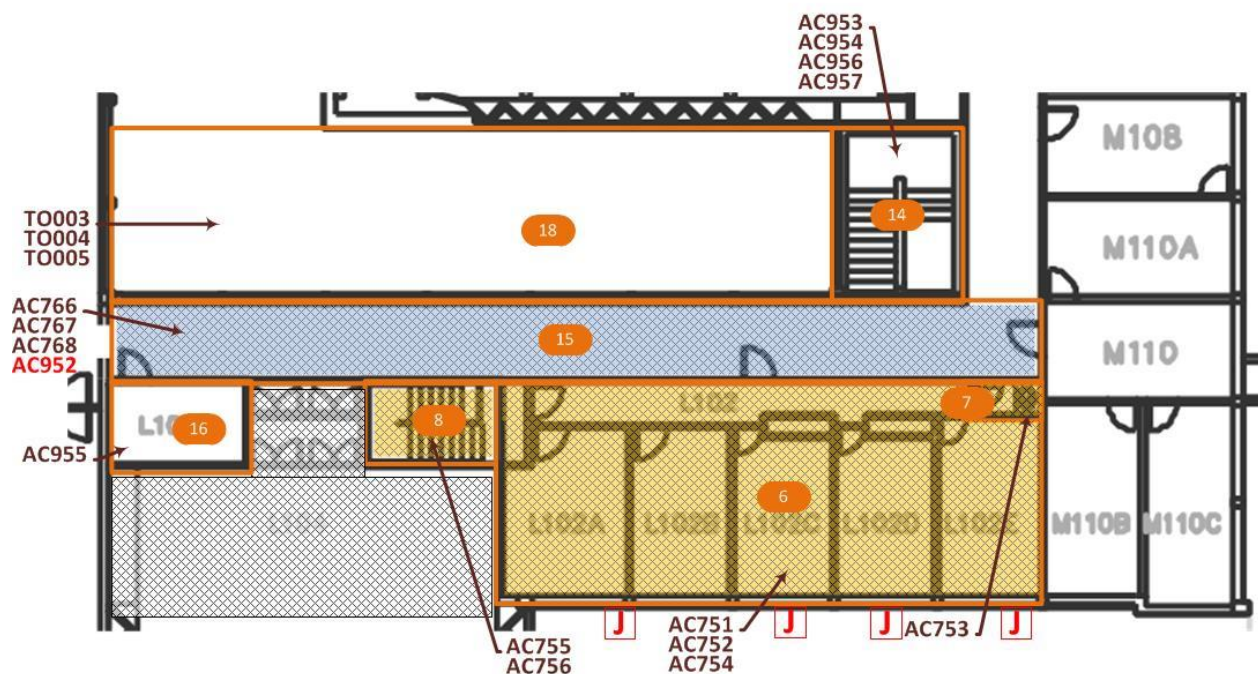
Niveau : R+1

Légende	Réf. Matériau	Type de matériau	Résultat analyse	Description	Localisation
	AC746	colle noire	Résultat d'analyse	Chape maigre + ragréage + colle noire sous sol plastique souple	Zone 6 - Bureaux patrimoine, Zone 7 - Vlc patrimoine, Zone 8 - Cage d'escalier
	AC952	dalle de sol + colle	Résultat d'analyse	Dalle de sol cassante 30x30cm + colle noire sur béton	Zone 15 - Couloir
	AL001	Joint	Résultat d'analyse	Joint compribande noir entre menuiserie bois et bati béton	Zone 6 - Bureaux patrimoine

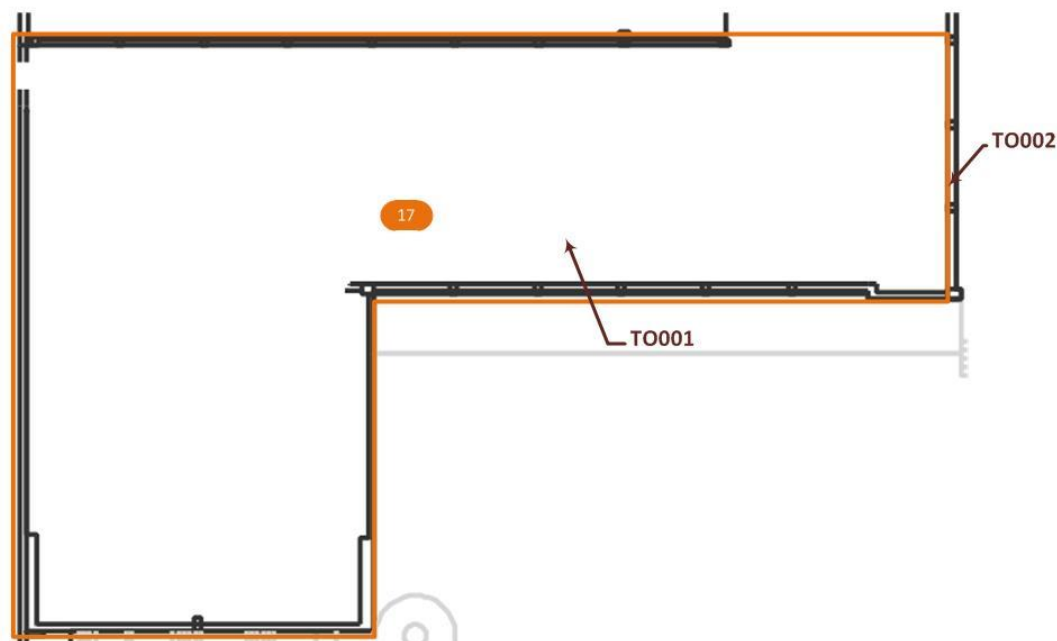
PLAN DE REPERAGE DES MATERIAUX CONTENANT DE L'AMIANTE	N°Client	702622
	DESIGNATION DU BATIMENT	N°Prestation	6422574-1
	BATIMENT L	Page	3/3
	Version : 0	LOCALISATION	TOITURE
	Dessinateur : G. ANTOINE	Date d'édition :	30/12/2016

Légende	Réf. Matériau	Type de matériau	Résultat analyse	Description	Localisation
Il n'a pas été repéré de matériau contenant des fibres d'amiante
