POSE D'UN ELEVATEUR MONTE PERSONNE DANS UN BATIMENT D'ENSEIGNEMENT UNIVERSITAIRE Lot Structure BA

UNIVERSITE BORDEAUX MONTAIGNE

05				
04				
03				
02				
01				
00	31/10/2024	Diagnostic structure béton armé	RG	PV
Ind.	Date	Objet	Créé par	Vérifié par

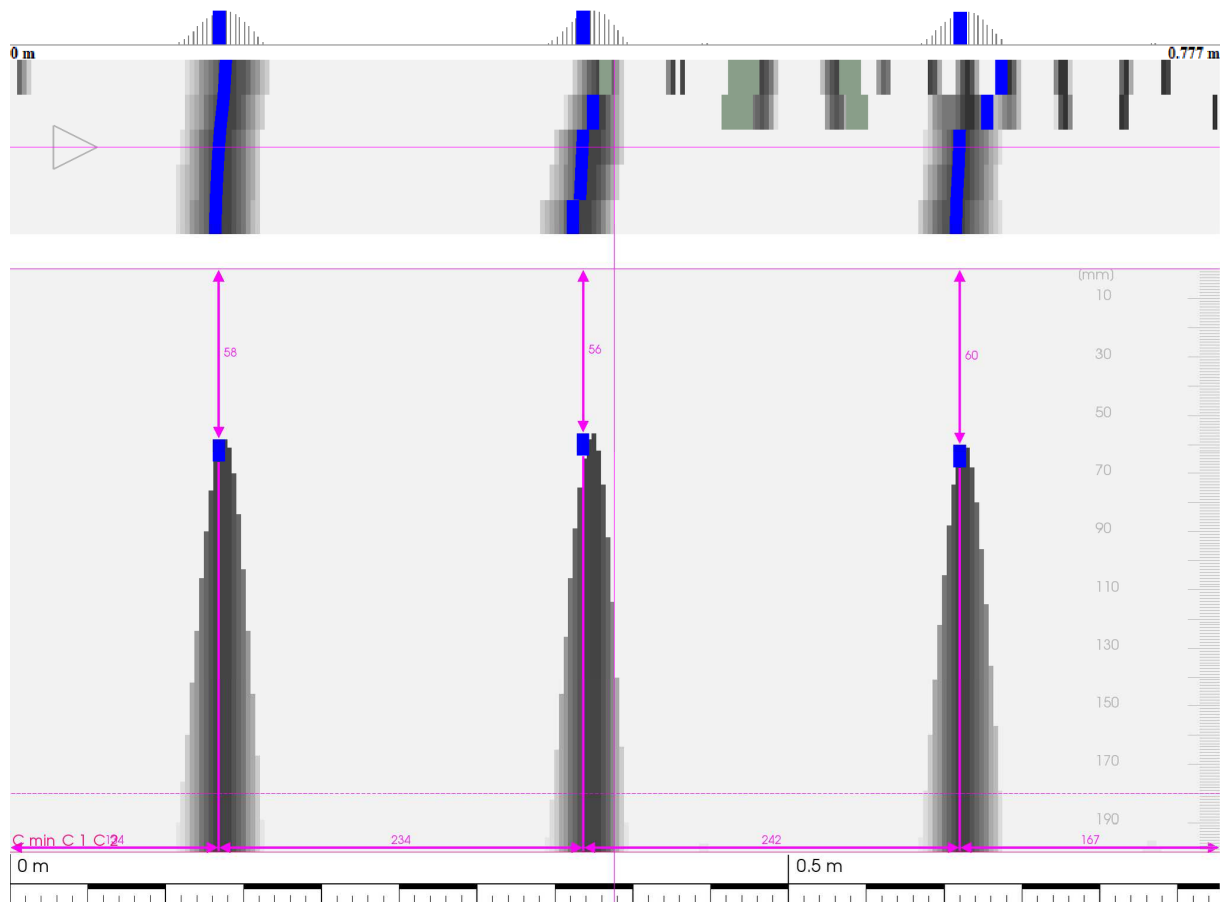
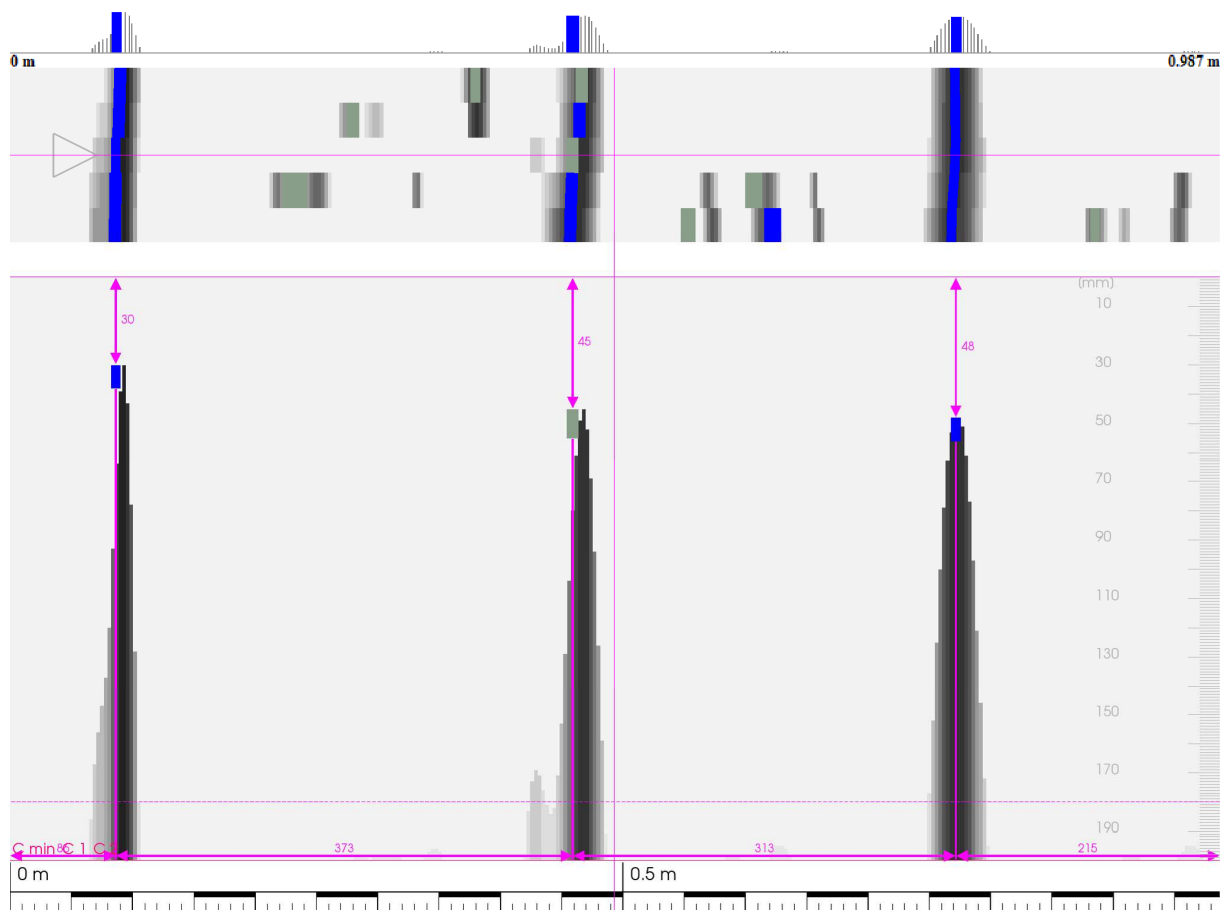
Notre campagne de relevés nous a permis de d'obtenir par sa perforation une dalle d'une épaisseur de 15cm avec un fond irrégulier.

Cette dalle de 15cm se situe à environ 32,5cm de profondeur par rapport au sol adjacent.

Une lecture par Quicksan (ferroscan de chez HILTI) a mis en évidence un lit d'armature dans deux sens. Un lit espacé dans un sens d'env. 25cm et d'env. 30cm dans l'autre et avec un enrobage d'env. 6cm et 3 à 5 cm pour l'autre(profondeur depuis la surface).

Épaisseur et armatures correspondent à la description d'un dallage.
 Au vu du contexte l'ouvrage y est dédié :

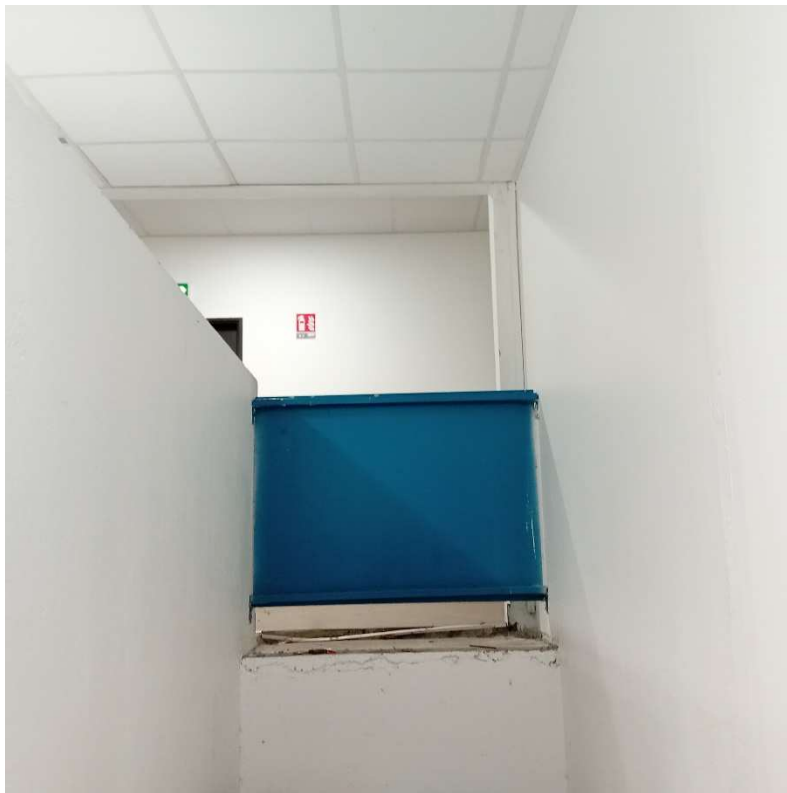
La paroi de droite est bien un voile béton, mais il n'a pas présenté d'armatures au passage du « ferroskan ».

Ce voile de 16cm peut être considéré comme porteur mais non armé – seule l'épaisseur imposera des fixations dimensionnées en conséquence.

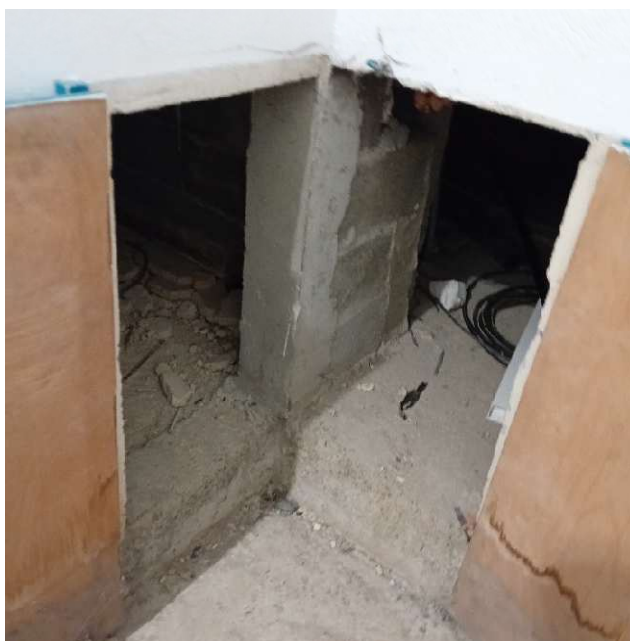
La paroi de gauche est un remplissage en aggloméré de ciment.
Déconseillé comme support.

Trappes d'accès à deux zones.

Avec la mise en service d'un élévateur au droit des trappes d'accès, il faudra recréer cet accès avec une trappe au niveau du couloir (RDC haut) au travers du plancher hourdis.
