Diagnostics Techniques Immobiliers

Numéro de dossier : 2021-06-14032

Date du repérage : 23/06/2021

Adresse :**8 RUE ECOLE NORMALE**

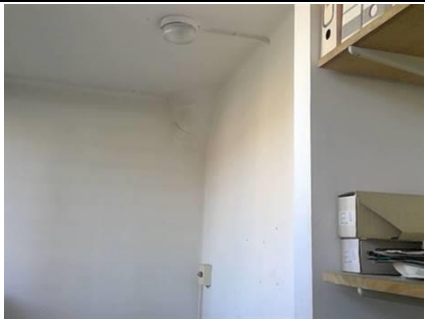
<p>Photo n° PhA021 Localisation : Pièce 13 Ouvrage : Conduits de fluides (air, eau, autres fluides) Partie d'ouvrage : Conduits Description : Conduits Localisation sur croquis : M021</p>
 	<p>Photo n° PhA022 Localisation : Mezzanine; Dégagement 14 Ouvrage : Planchers Partie d'ouvrage : Dalles de sol Description : Dalles de sol Localisation sur croquis : M022</p>

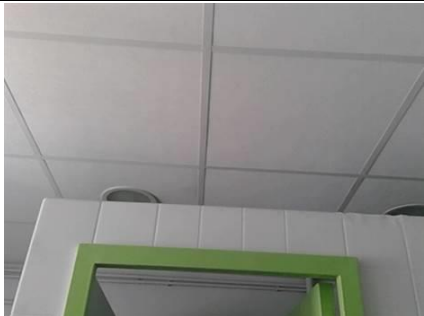
<p>Photo n° PhA023 Localisation : Wc 9; Wc 10 Ouvrage : Flocages, Calorifugeages, Faux plafonds Partie d'ouvrage : Faux plafonds Description : Faux plafonds Localisation sur croquis : M023</p>

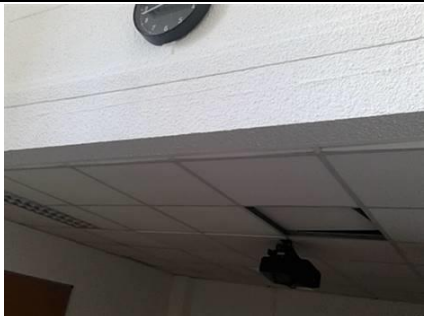
<p>Photo n° PhA024 Localisation : Bureau 9; Bureau 10 Ouvrage : Flocages, Calorifugeages, Faux plafonds Partie d'ouvrage : Faux plafonds Description : Faux plafonds Localisation sur croquis : M024</p>

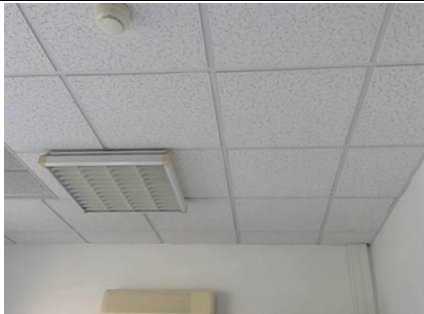
<p>Photo n° PhA025 Localisation : Bureau 14 Ouvrage : Flocages, Calorifugeages, Faux plafonds Partie d'ouvrage : Faux plafonds Description : Faux plafonds</p>

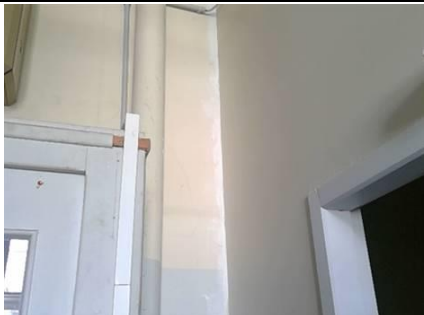
<p>Photo n° PhA026 Localisation : Salle 10 Ouvrage : Conduits de fluides (air, eau, autres fluides) Partie d'ouvrage : Conduits Description : Conduits Localisation sur croquis : M026</p>

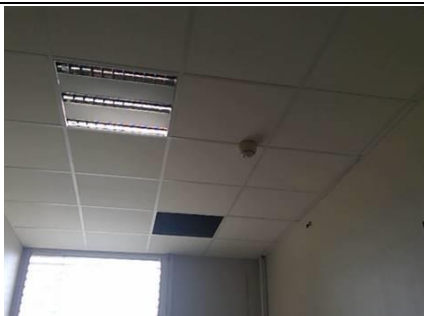
<p>Photo n° PhA027 Localisation : Salle 11; Salle 13; Salle 14 Ouvrage : Flocages, Calorifugeages, Faux plafonds Partie d'ouvrage : Faux plafonds Description : Faux plafonds</p>

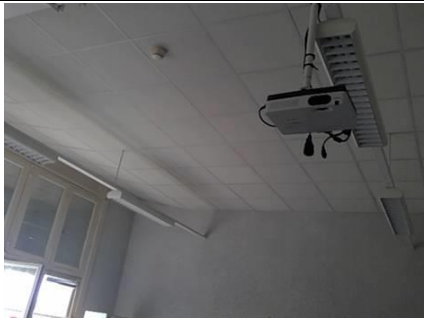
<p>Photo n° PhA038 Localisation : Salle 17; Pièce 22 Ouvrage : Flocages, Calorifugeages, Faux plafonds Partie d'ouvrage : Faux plafonds Description : Faux plafonds Localisation sur croquis : M038</p>

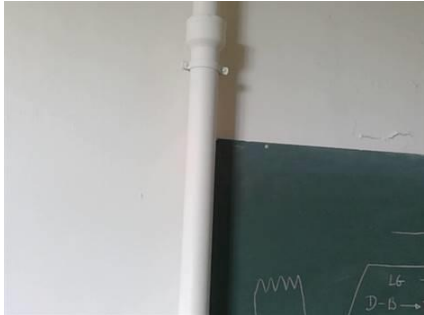
<p>Photo n° PhA039 Localisation : Salle 21 Ouvrage : Conduits de fluides (air, eau, autres fluides) Partie d'ouvrage : Conduits Description : Conduits Localisation sur croquis : M039</p>

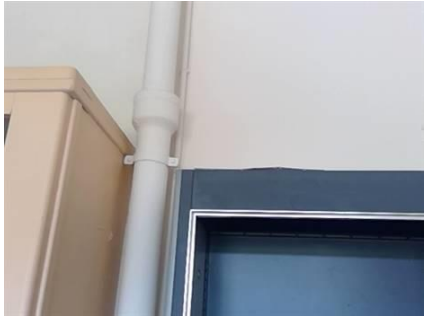
Salle 19	<p>Identifiant: M040</p> <p>Description: Conduits</p> <p>Composant de la construction: Conduits de fluides (air, eau, autres fluides)</p> <p>Partie à sonder: Conduits</p> <p>Liste selon annexe 13-9 du CSP: B</p> <p>Localisation sur croquis: M040</p>	Présence d'amiante (sur jugement personnel)	<p>Matériau dégradé (étendue ponctuelle)</p> <p>Résultat EP**</p> <p>Préconisation : Il est recommandé de réaliser une évaluation périodique.</p>	
Dégagement 19; Salle 23	<p>Identifiant: M042</p> <p>Réf. échantillon: P017</p> <p>Description: Dalles de sol</p> <p>Composant de la construction: Planchers</p> <p>Partie à sonder: Dalles de sol</p> <p>Liste selon annexe 13-9 du CSP: B</p>	Présence d'amiante (Après analyse en laboratoire)	<p>Matériau dégradé (étendue ponctuelle)</p> <p>Résultat EP**</p> <p>Préconisation : Il est recommandé de réaliser une évaluation périodique.</p>	
Salle 22	<p>Identifiant: M052</p> <p>Réf. échantillon: P018</p> <p>Description: Dalles de sol</p> <p>Composant de la construction: Planchers</p> <p>Partie à sonder: Dalles de sol</p> <p>Liste selon annexe 13-9 du CSP: B</p>	Présence d'amiante (Après analyse en laboratoire)	<p>Matériau dégradé (étendue ponctuelle)</p> <p>Résultat EP**</p> <p>Préconisation : Il est recommandé de réaliser une évaluation périodique.</p>

<p>Photo n° PhA040 Localisation : Salle 19 Ouvrage : Conduits de fluides (air, eau, autres fluides) Partie d'ouvrage : Conduits Description : Conduits Localisation sur croquis : M040</p>

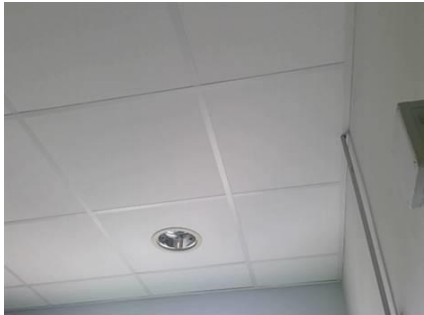
<p>Photo n° PhA041 Localisation : Wc 19; Wc 20; Wc 21; Wc 22 Ouvrage : Flocages, Calorifugeages, Faux plafonds Partie d'ouvrage : Faux plafonds Description : Faux plafonds Localisation sur croquis : M041</p>

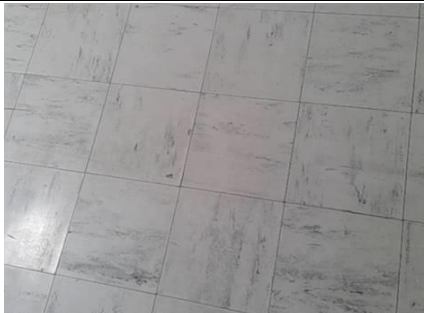
<p>Photo n° PhA042 Localisation : Dégagement 19; Salle 23 Ouvrage : Planchers Partie d'ouvrage : Dalles de sol Description : Dalles de sol</p>

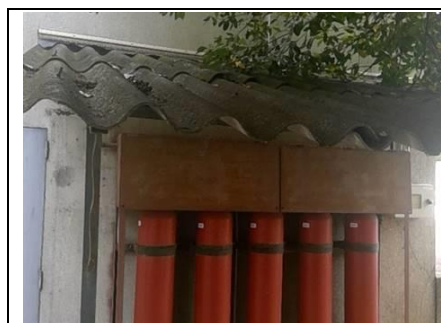
Photo n° PhA062
Localisation : Parties extérieures
Ouvrage : Toitures
Partie d'ouvrage : Plaques (fibres-ciment)
Description : Plaques (fibres-ciment)

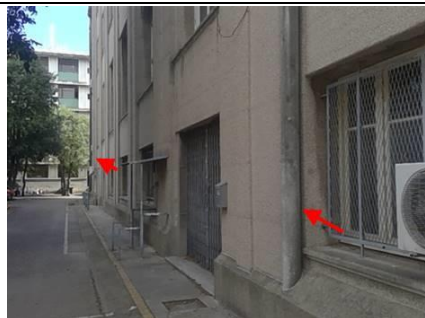
Photo n° PhA063
Localisation : Façades
Ouvrage : Vide-ordures
Partie d'ouvrage : Conduits
Description : Conduits

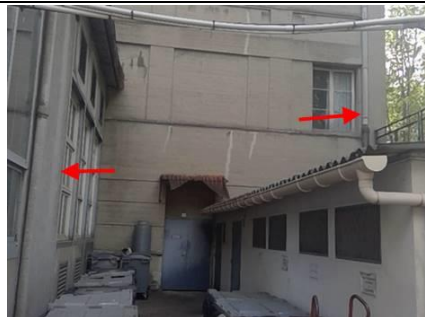
Photo n° PhA064
Localisation : Façades
Ouvrage : Vide-ordures
Partie d'ouvrage : Conduits
Description : Conduits

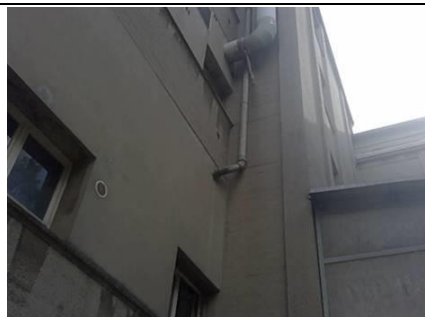
Photo n° PhA066
Localisation : Façades
Ouvrage : Conduits de fluides (air, eau, autres fluides)
Partie d'ouvrage : Conduits
Description : Conduits

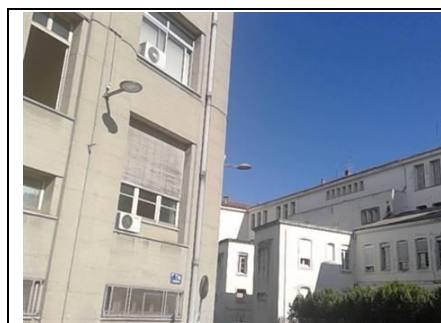
Photo n° PhA067
Localisation : Façades
Ouvrage : Conduits de fluides (air, eau, autres fluides)
Partie d'ouvrage : Conduits
Description : Conduits

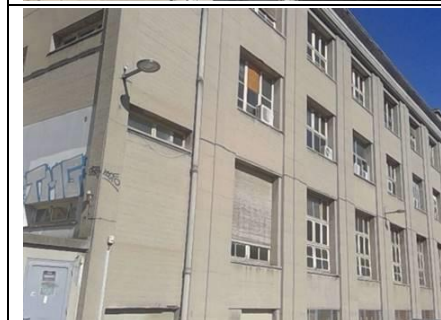
Photo n° PhA068
Localisation : Façades
Ouvrage : Conduits de fluides (air, eau, autres fluides)
Partie d'ouvrage : Conduits
Description : Conduits

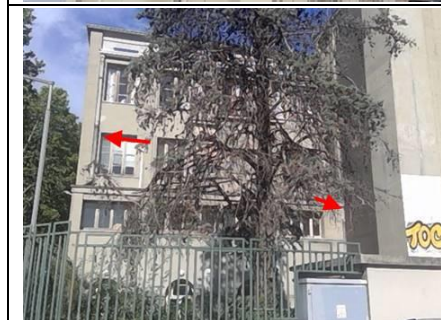
Photo n° PhA069
Localisation : Façades
Ouvrage : Conduits de fluides (air, eau, autres fluides)
Partie d'ouvrage : Conduits
Description : Conduits

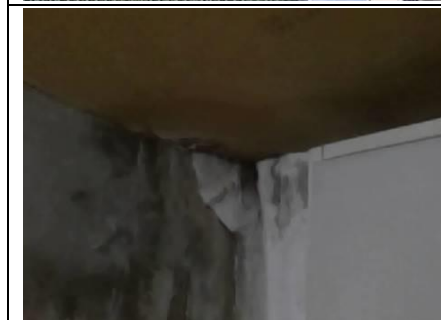
Rez de jardin - Remise	<u>Identifiant:</u> M068 <u>Description:</u> Conduits <u>Composant de la construction:</u> Conduits de fluides (air, eau, autres fluides) <u>Partie à sonder:</u> Conduits <u>Liste selon annexe.13-9 du CSP:</u> B <u>Localisation sur croquis:</u> M068	Présence d'amiante (sur jugement personnel)	Matériau dégradé (étendue ponctuelle) Résultat EP** Préconisation : Il est recommandé de réaliser une évaluation périodique.

Photo n° PhA070
Localisation : Rez de jardin - Remise
Ouvrage : Conduits de fluides (air, eau, autres fluides)
Partie d'ouvrage : Conduits
Description : Conduits
Localisation sur croquis : M068

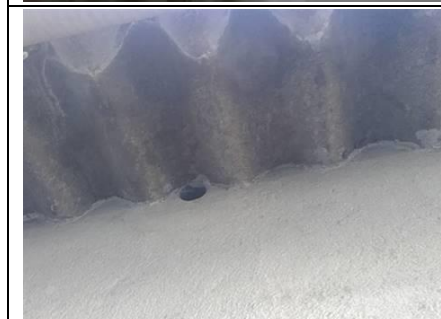
Localisation	Identifiant + Description	Conclusion (justification)	Etat de conservation** et préconisations*	Photo
	<u>Identifiant:</u> M069 <u>Description:</u> Plaques (fibres-ciment) <u>Composant de la construction:</u> Toitures <u>Partie à sonder:</u> Plaques (fibres-ciment) <u>Liste selon annexe.13-9 du CSP:</u> B <u>Localisation sur croquis:</u> M069	Présence d'amiante (sur jugement personnel)	Matériau dégradé (étendue ponctuelle) <u>Résultat</u> EP** <u>Préconisation :</u> Il est recommandé de réaliser une évaluation périodique.	
Abris	<u>Identifiant:</u> M070 <u>Description:</u> Plaques (fibres-ciment) <u>Composant de la construction:</u> Toitures <u>Partie à sonder:</u> Plaques (fibres-ciment) <u>Liste selon annexe.13-9 du CSP:</u> B <u>Localisation sur croquis:</u> M070	Présence d'amiante (sur jugement personnel)	Matériau dégradé (étendue ponctuelle) <u>Résultat</u> EP** <u>Préconisation :</u> Il est recommandé de réaliser une évaluation périodique.

Photo n° PhA071
Localisation : Rez de jardin - Remise
Ouvrage : Toitures
Partie d'ouvrage : Plaques (fibres-ciment)
Description : Plaques (fibres-ciment)
Localisation sur croquis : M069

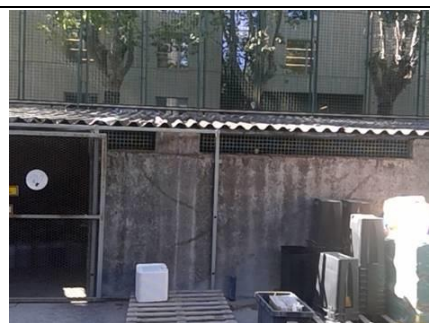
Photo n° PhA072
Localisation : Abris
Ouvrage : Toitures
Partie d'ouvrage : Plaques (fibres-ciment)
Description : Plaques (fibres-ciment)
Localisation sur croquis : M070
