PISCINE ISAE-SUPAERO TOULOUSE

PHASE 01 - DIAGNOSTIC STRUCTUREL & DIAGNOSTIC DE L'ETANCHEITE DU BASSIN DE LA PISCINE

EMETTEUR	CODE AFFAIRE	TYPE DE DOCUMENT	INDICE	DATE	NB PAGES
REFERENCE DU DOCUMENT	EK/PM	BTO230062	DIAG	01	19/03/2024	48

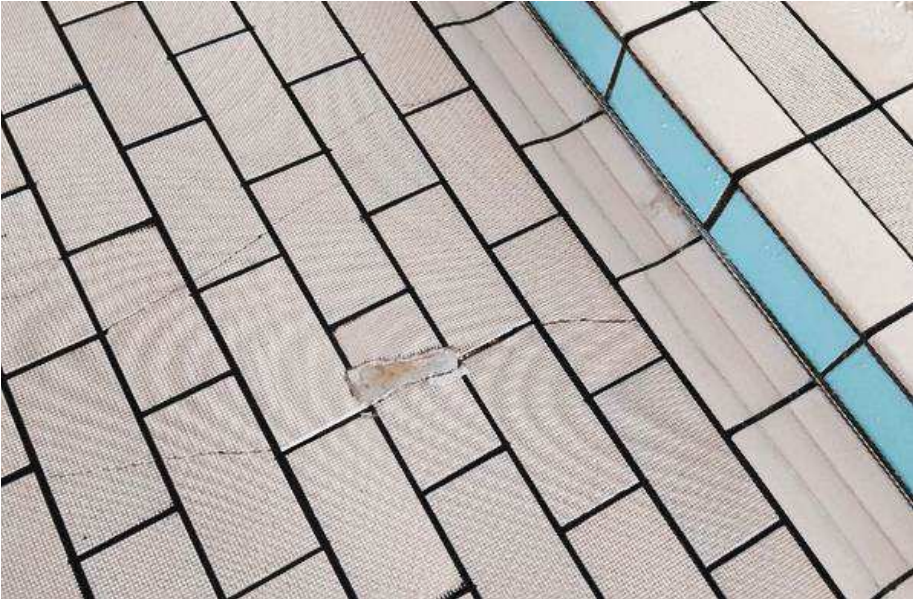
On constate localement un élément ponctuel de reprise du sol.
02

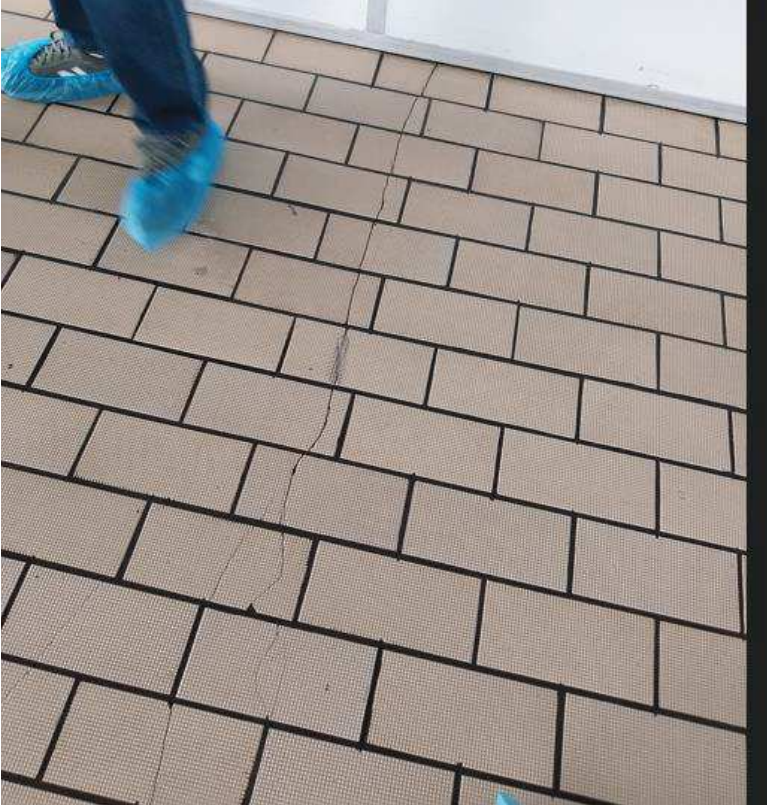
Même si la fissure apparaît dédoublée localement en surface, liée à la présence de revêtement carrelage, on perçoit une fissure visiblement alignée.

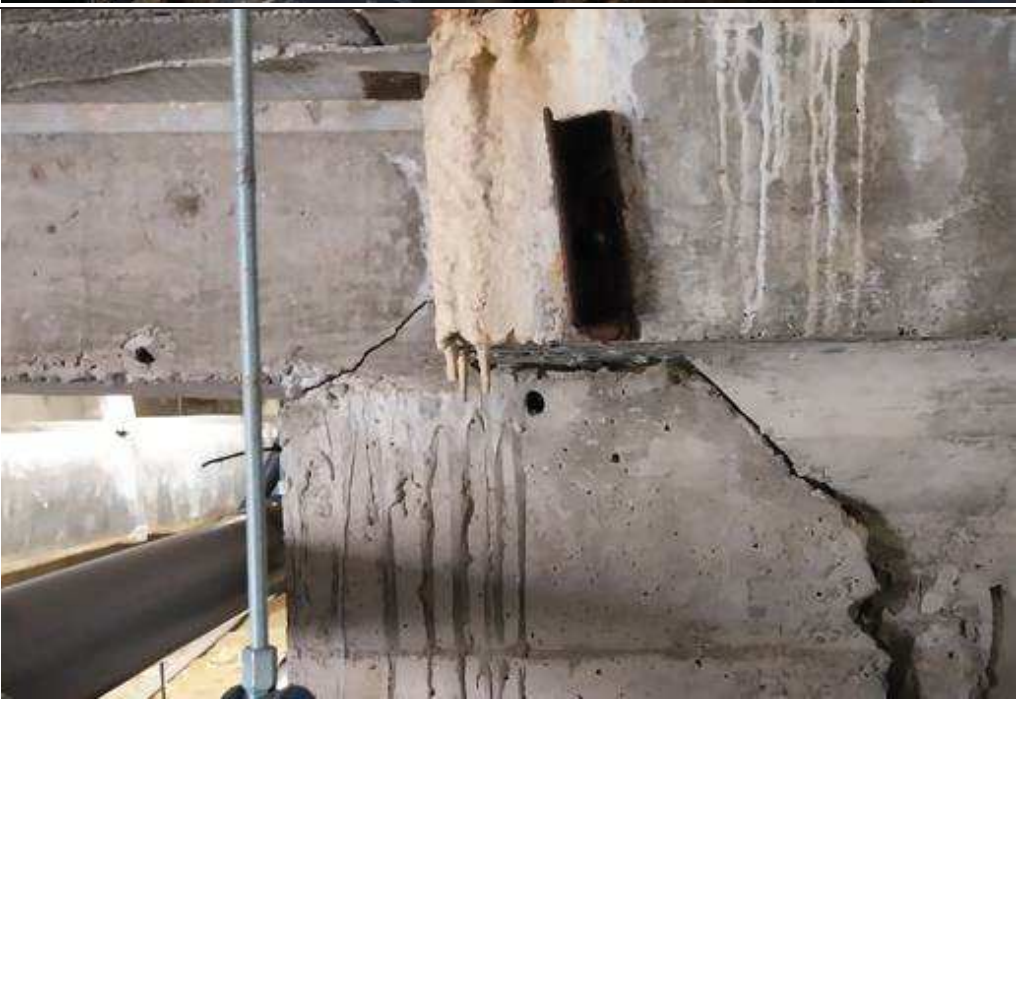
01	 	<p>Deux fissures sont visibles à l'angle supérieure des parois verticales de la piscine.</p>

<p>On constate que les angles du bassin ont été fortement sollicités en traction-compression.</p>

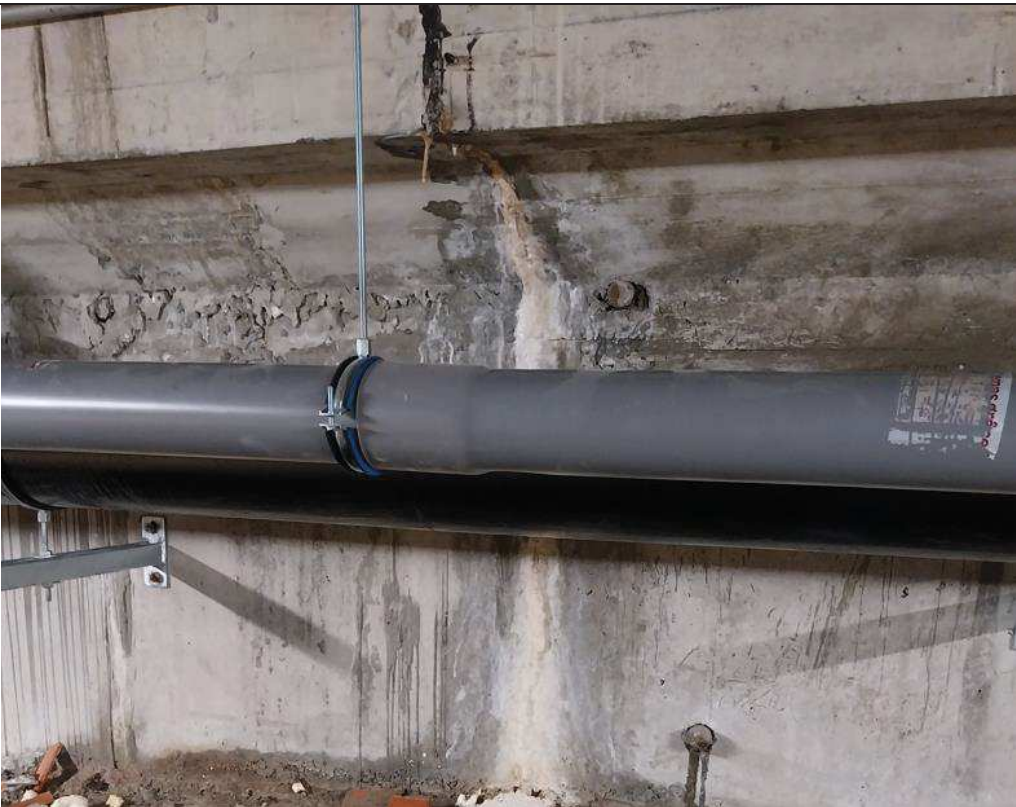
02	 	<p>On constate un écoulement qui vient de la paroi supérieure. <i>(Sans doute en proximité d'une fissure de la plage du niveau supérieur).</i></p> <p>On constate que le plancher est de type poutrelle-houris béton, avec un sens de portée normal aux élévations verticales du bassin de la piscine.</p> <p>Le plancher semble posé sur un joint glissant, qui laisse passer un écoulement supérieur.</p>
03	 	<p>On constate une efflorescence importante, structure blanches causé par du calcium lié localement à une forte humidité. En partie supérieure de la photographie, on distingue une amorce de fissure verticale dans la paroi verticale.</p>

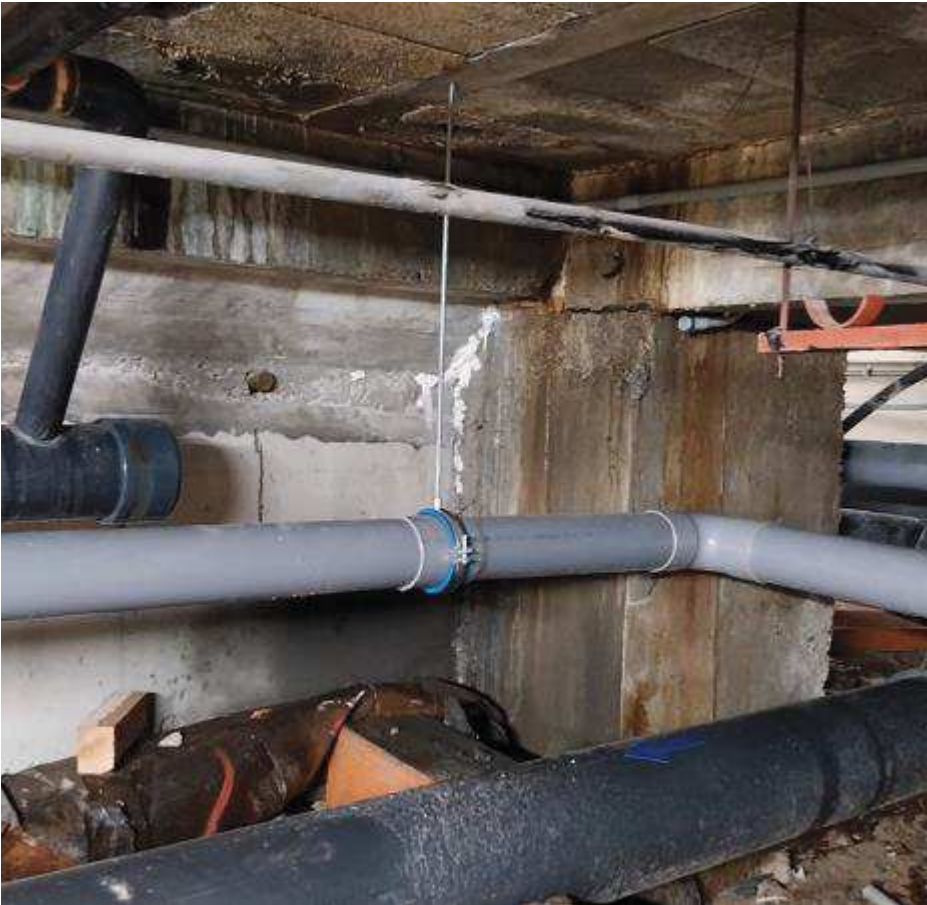
<p>Autre zone d'efflorescence pouvant cacher une petite fissure verticale.</p>
05

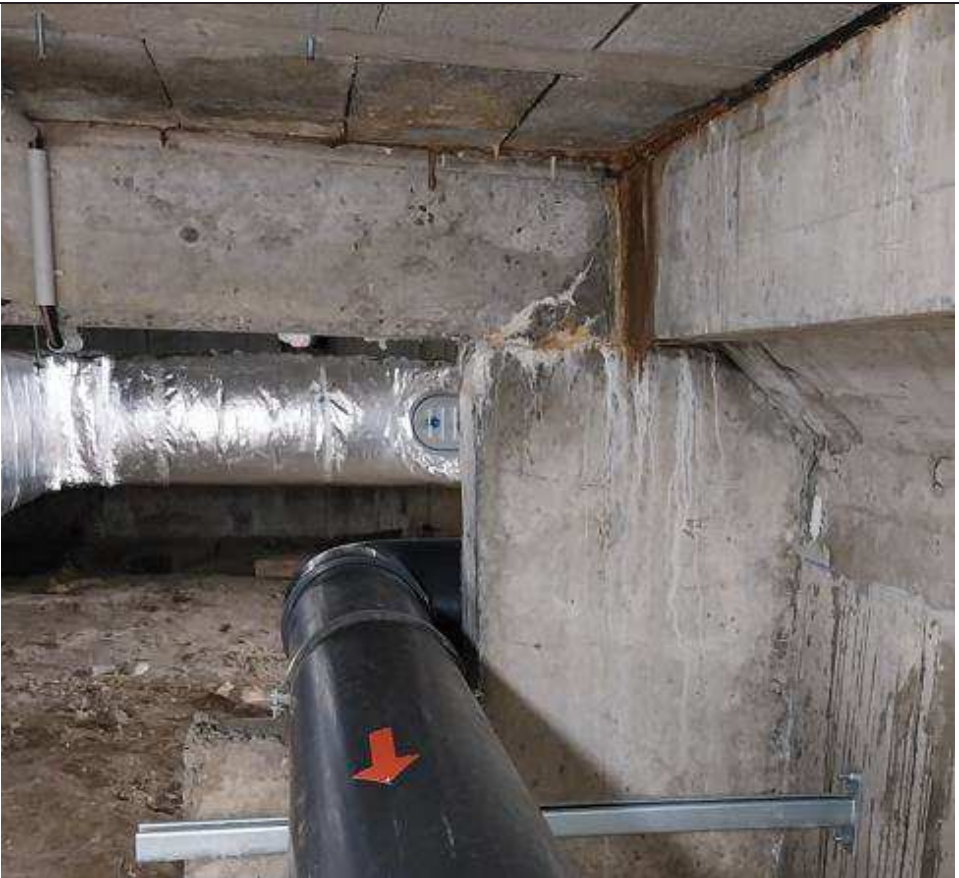
A close-up photograph of a concrete wall. A vertical crack runs down the center of the frame. Above the crack, there is a horizontal joint or seam in the concrete. The surface of the concrete is rough and weathered.	<p>Fissure verticale visible en partie supérieure de la paroi du bassin.</p> <p>On identifie bien sur cette photo la présence du joint réalisant l'appui glissant entre la dalle des plages et les parois verticales du bassin.</p>
07

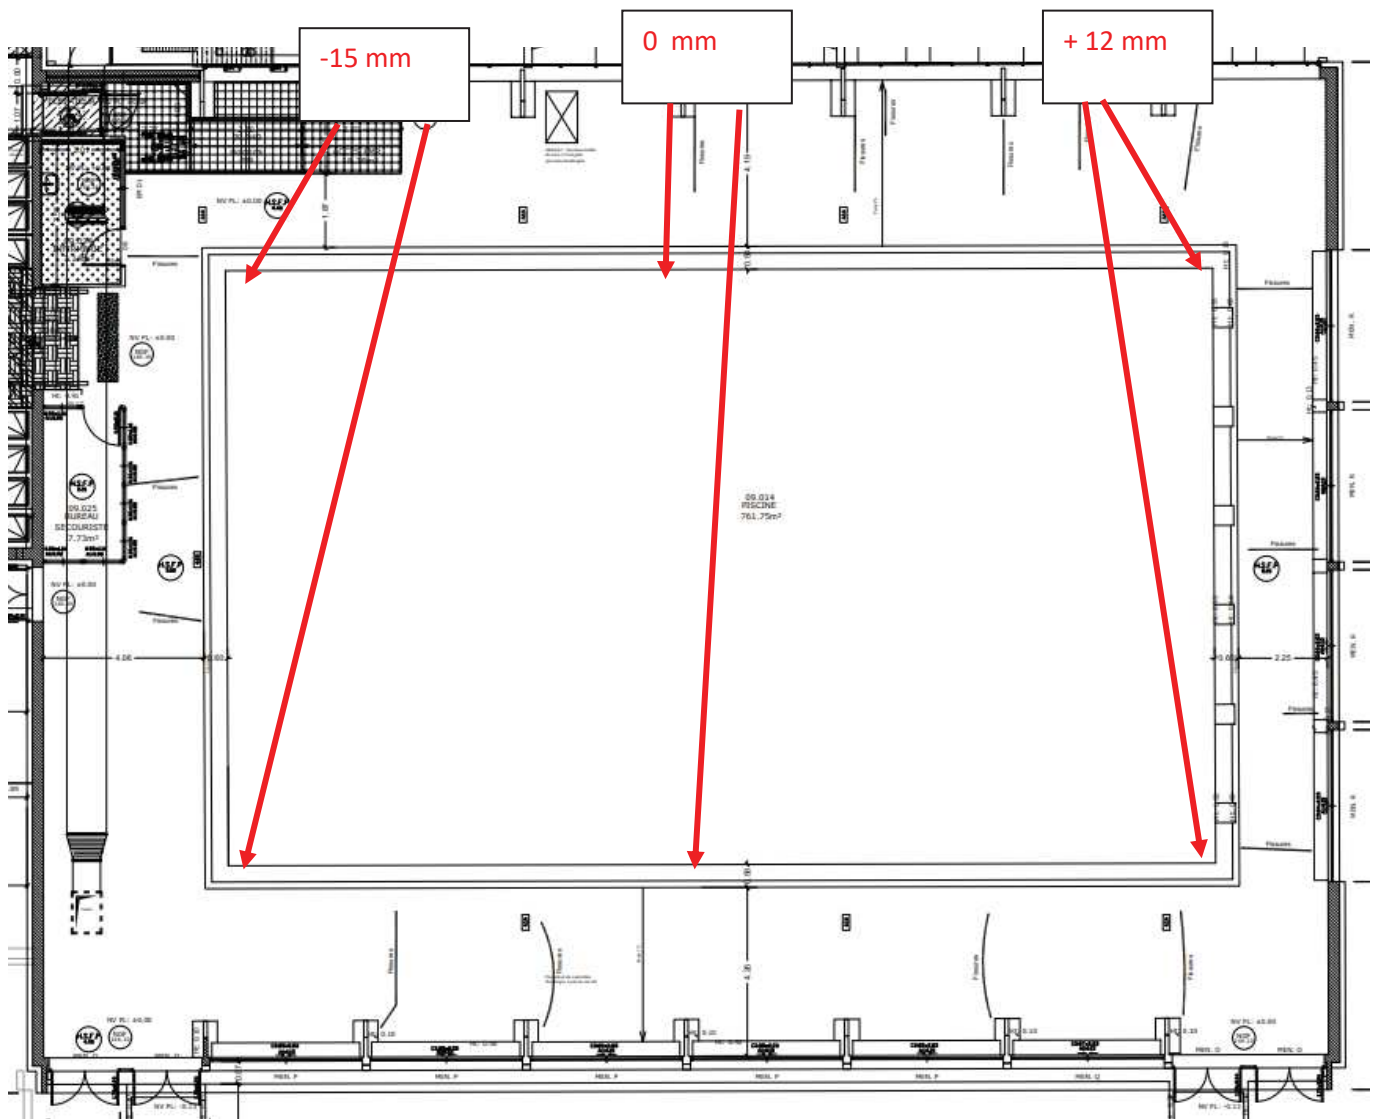
De plus, les relevés faits le 19 Janvier 2024, hors occupation, avec un plan d'eau calme, montrent et confirment que les goulottes sont légèrement inclinées. Le relevé suivant a pu être fait :

De ce fait, l'eau de piscine est bien évacuée en surface sur la première moitié (côté vestiaires) et la seconde partie (côté extérieur) est mal irriguée.

L'écémage de surface n'est pas bien réalisé sur une moitié de bassin.

Ce déséquilibre est un point important, qui devra être traité dans des travaux futurs, pour garantir un bon écrémage de surface.

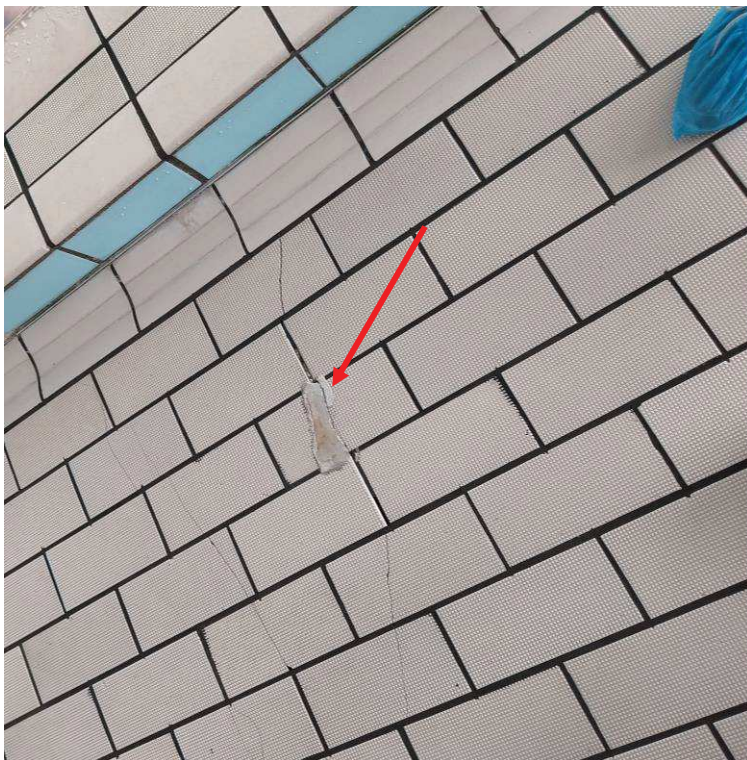
Sur les plages, il a été relevé 17 fissures chacune dans le sens : poteau vers bassin. Elles sont représentées sur le plan joint. La photo suivante donne un exemple de ces fissures, vers la zone Vestiaires.

Le caractère le plus gênant de ces désordres, est le risque à terme de coupure des usagers, par des parties saillantes mises en évidence.

Cela a d'ailleurs été traité sommairement sur la photo ci-dessus.

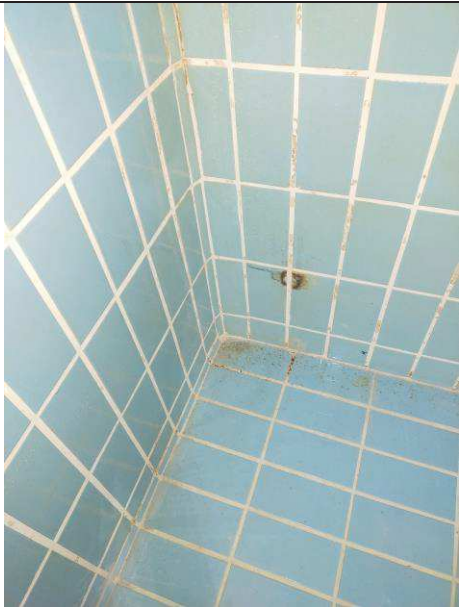
Jointes noircis Carrelage piqué et endommagé Tache sur le carrelage
2

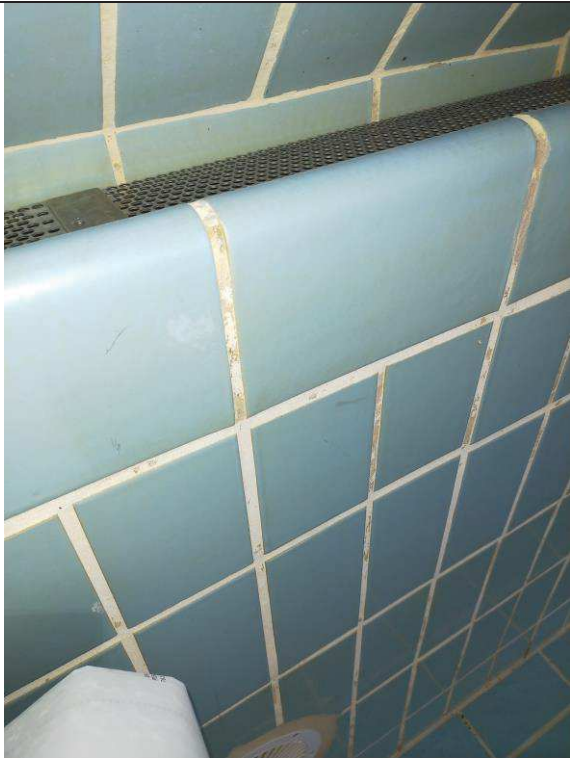
Jointes partiellement creux (repris lors de l'intervention) Nombreux trous dans les joints Jointes noircis

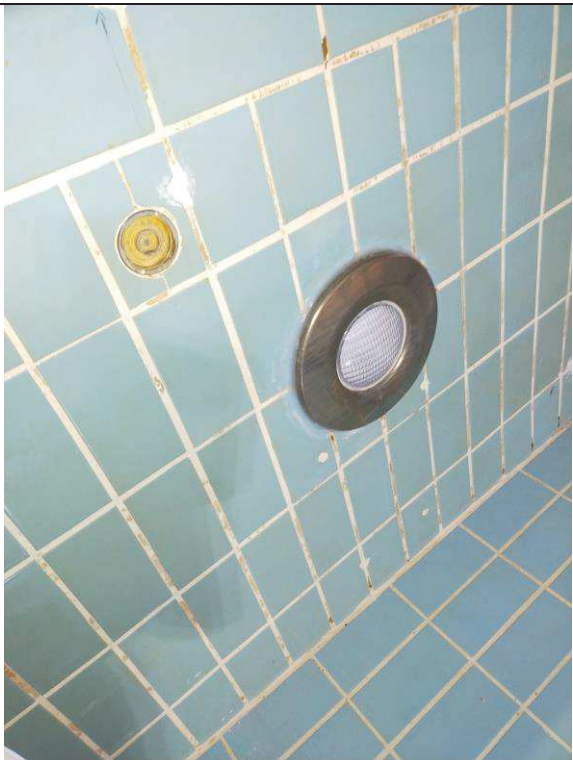
<p>Nombreux trous rebouchés</p> <p>Silicone abondant autour du luminaire</p> <p>Reprise mal bouchée</p> <p>Ancien accessoire</p> <p>Joints noircis</p>
4

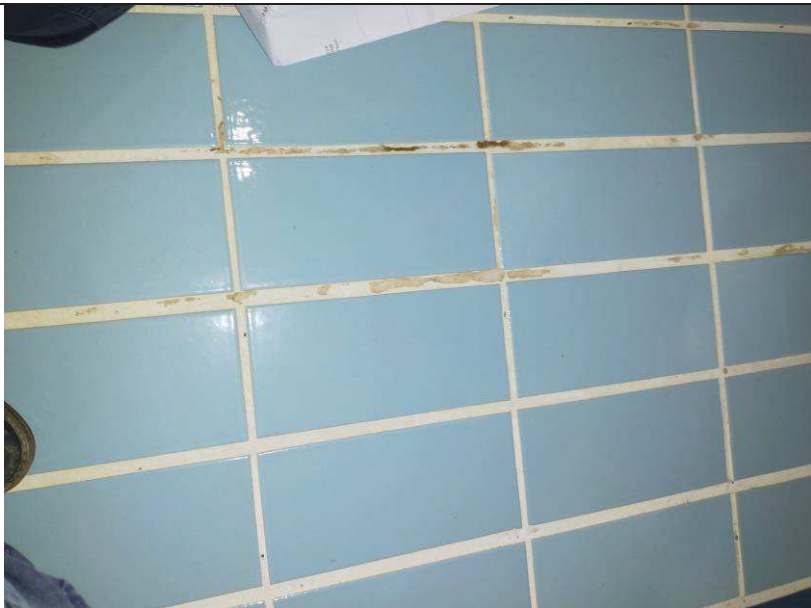
<p>Joints creux et noircis</p>

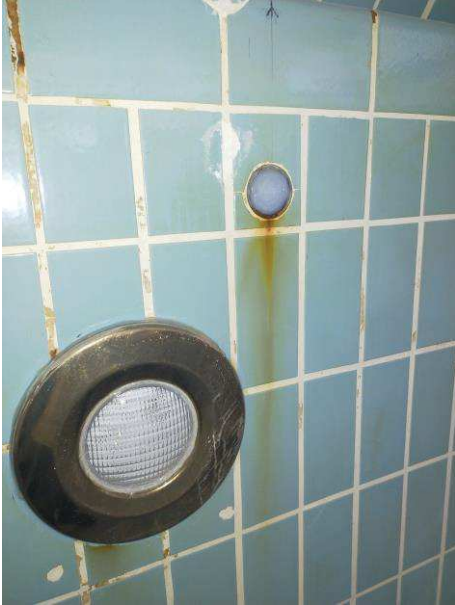
<p>Traces de rouille nombreuses</p> <p>Joints creux et noircis</p> <p>Trous mal rebouchés</p> <p>Silicone autour du luminaire</p>
6

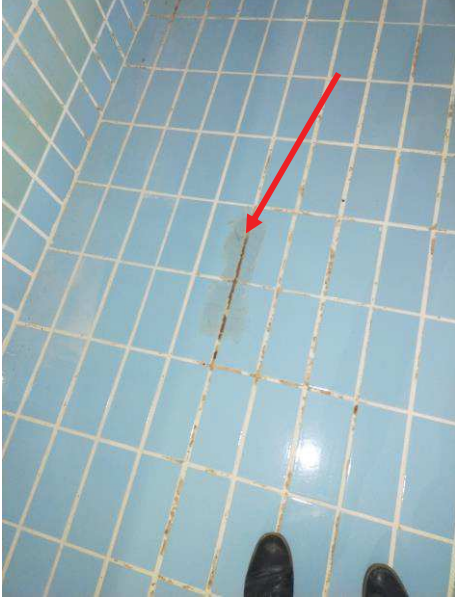
<p>Joints creux, noircis, partiellement siliconés</p>

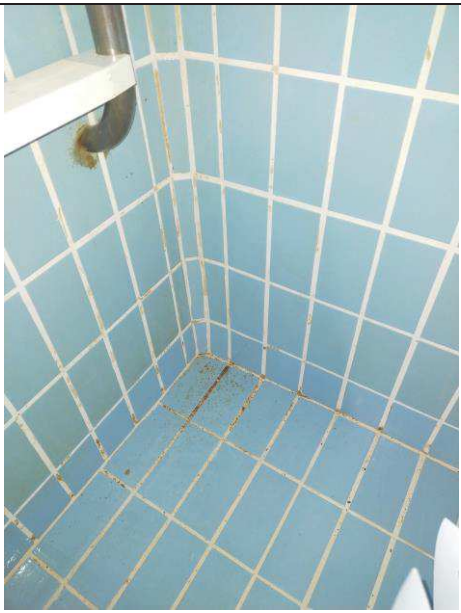
<p>Jointes noircis</p> <p>Carrelage piqué et endommagé</p> <p>Taches sur le carrelage</p>
8

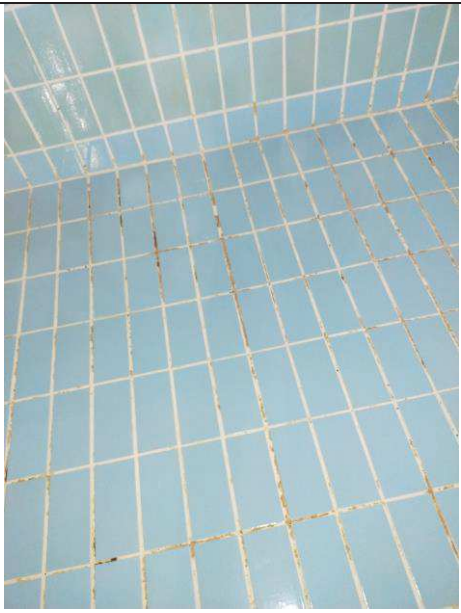
<p>Nombreux joints creux et noircis</p>

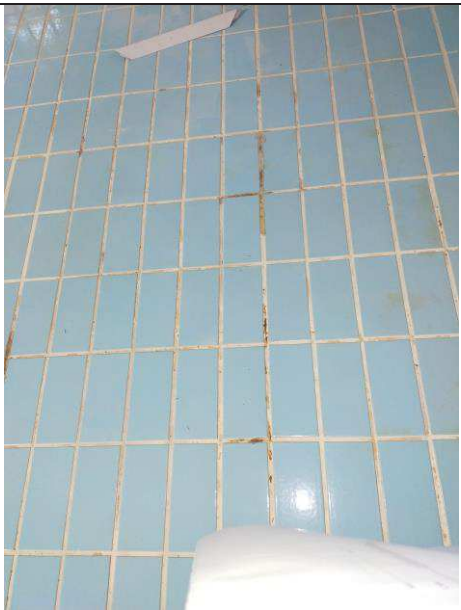
<p>Jointes creux, noircis, partiellement remplis de silicone</p>
10

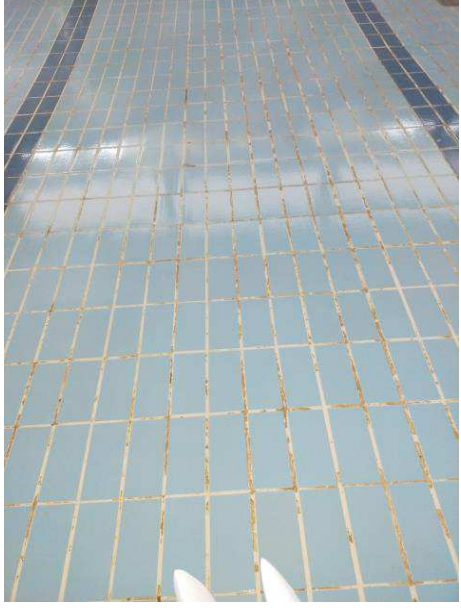
<p>Jointes creux et noircis</p>

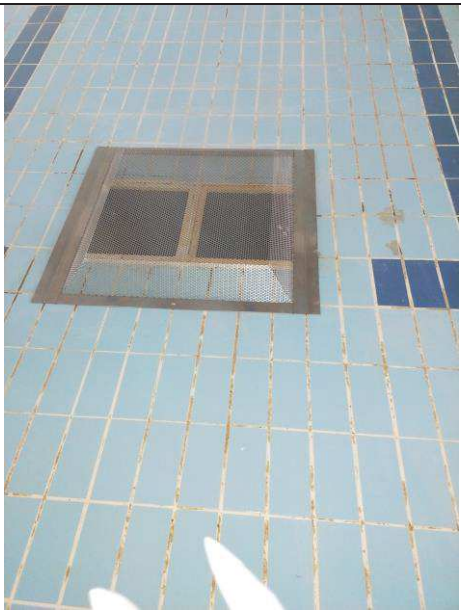
Bonde de fond d'origine : tuyauterie très dégradée
12

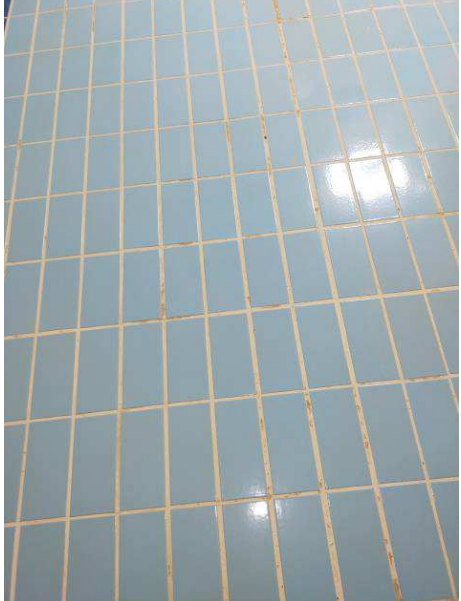
Joints noircis et creux

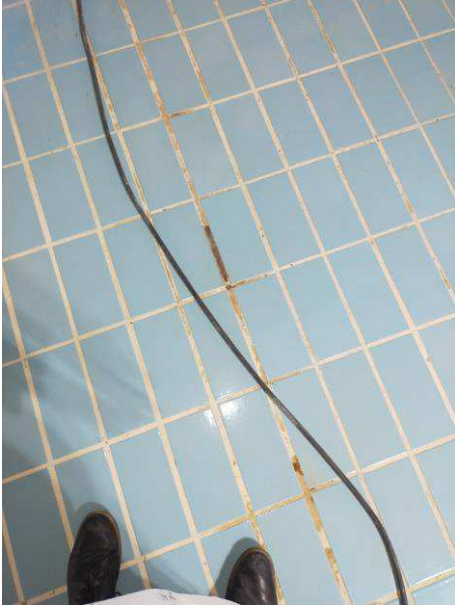
<p>Jointes creux, noircis, avec silicone partiel</p>
14

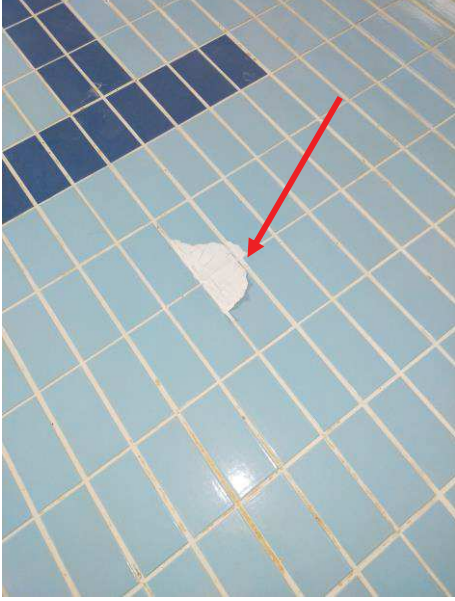
<p>Reprise provisoire et partielle du carrelage : se décolle</p>

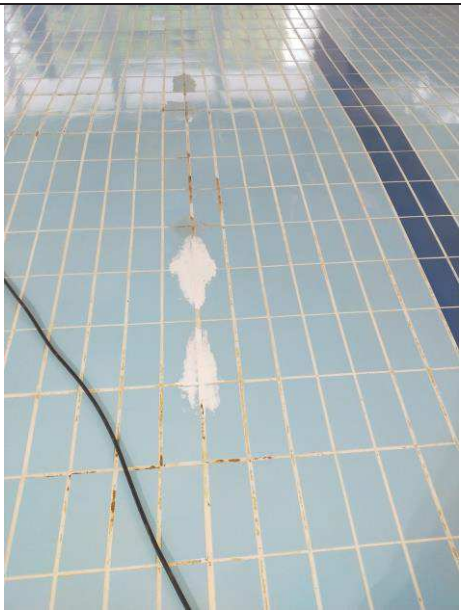
<p>Nombreuses reprises provisoires du carrelage (silicone)</p>
16

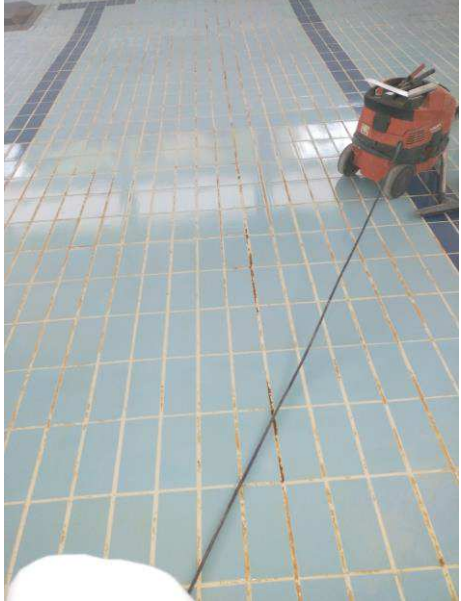
<p>Joints noircis + creux</p>

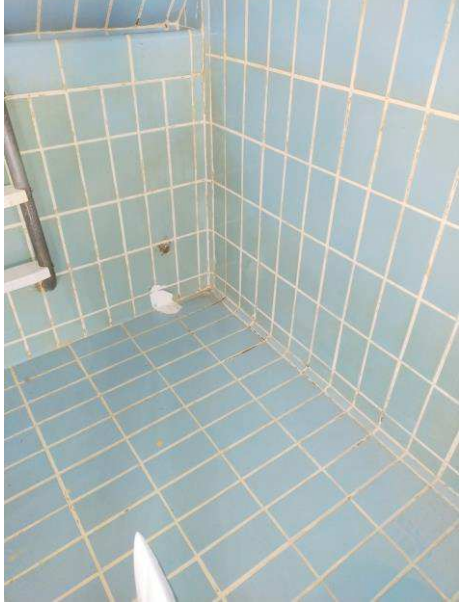
<p>Reprise provisoire dans l'angle + Nombreuses tâches</p>

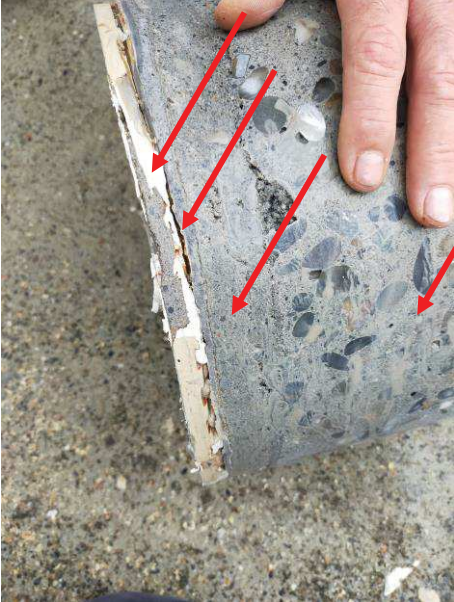
On retrouve bien dans l’ordre : Le carrelage collé, puis des manques dans la colle, puis l’enduit d’étanchéité d’origine, puis le béton

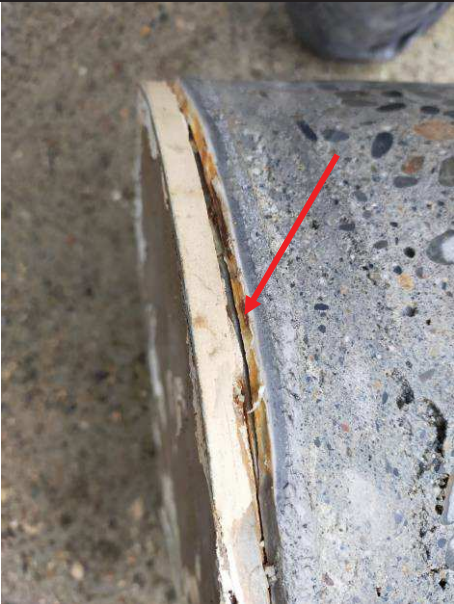
Un manque de colle entre les carreaux et l’enduit d’étanchéité

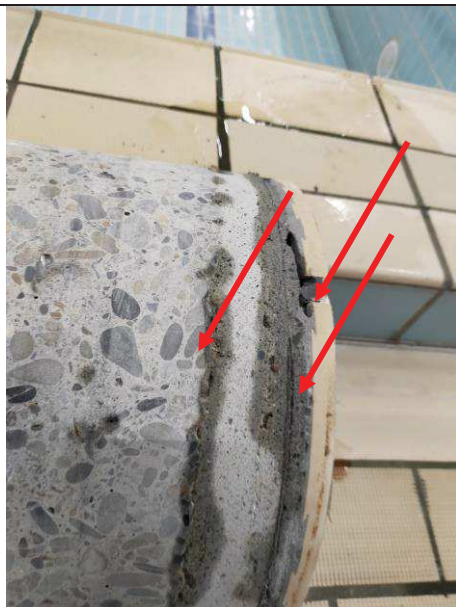
Dans l'ordre :

Des trous dans la colle des carreaux

Une présence d'eau importante au niveau de l'enduit

La surface du béton est mouillée :
l'eau parvient à passer l'enduit
d'étanchéité

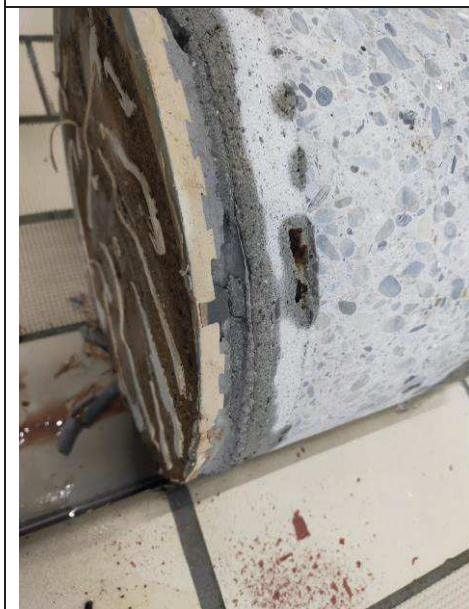
Dans l'ordre :

Des trous dans la colle des carreaux

Une présence d'eau importante au niveau de l'enduit

La surface du béton est mouillée :
l'eau parvient à passer l'enduit
d'étanchéité

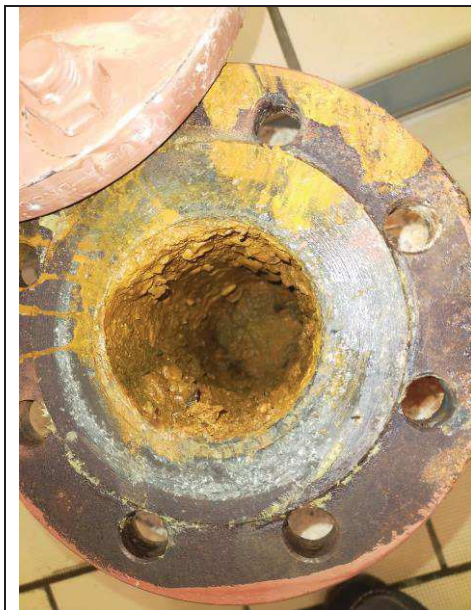
Etat intérieur d'un ancien
refoulement : l'aspiration de fond est
similaire ...

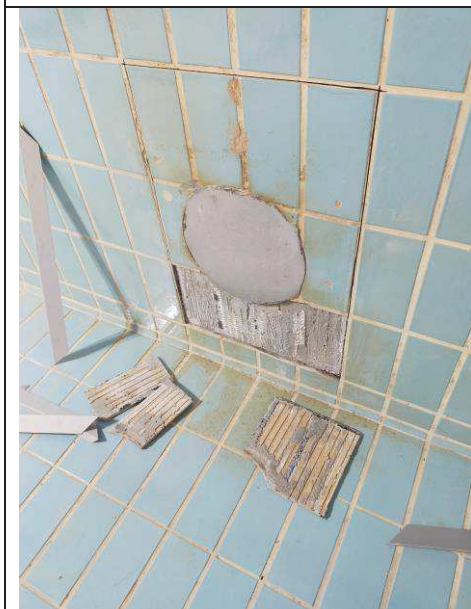
Une petite partie des carreaux ne tient
que très peu : après sondage, les
carreaux sont tombés.

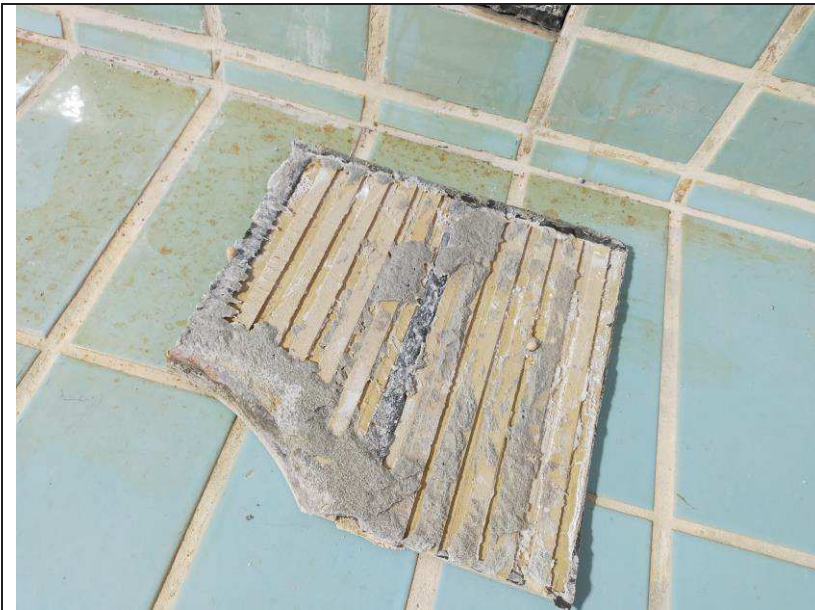
Très peu de colle au niveau des carreaux décollés.

Ce désordre s'est produit sur 2 des 5 carottages faits.

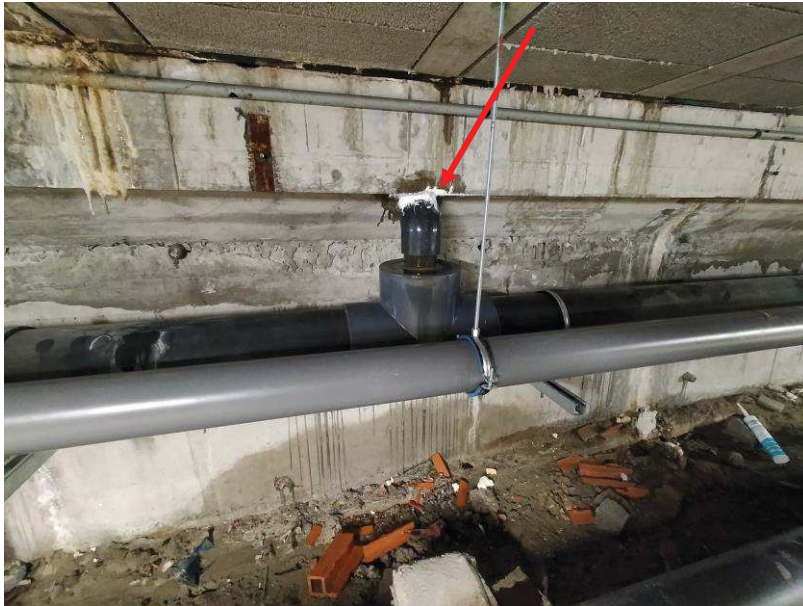
- Aucune ventilation n'existe, ce qui amène un couple température / hygrométrie élevé, synonyme de conditions de travail très pénibles pour les interventions ...
- Plusieurs fuites ont eu lieu entre les goulottes et les réseaux vers le bac tampon, avec des rustines successives. Côté terrain de sport (près des vestiaires), une fuite importante était présente lors des visites.
