Rapport de mission de repérage des matériaux et produits contenant de l'amiante dans les immeubles bâtis avant réalisation de travaux

Numéro de dossier : 24-3568_p01

Date du repérage : 31/10/2024 ; 07/11/2024 ; 15/11/2024

Adresse	Rue : 135 Avenue de Rangueil Bâtiment 23 Code postal, ville : . 31400 TOULOUSE
Périmètre de repérage : Sols de différentes pièces (cf plans), Enduits des poteaux, enduits des plafonds, colles des plinthes carrelage des cages d'escaliers et des circulations
Fonction principale du bâtiment : Date de construction : Autres Avant Juillet 1997

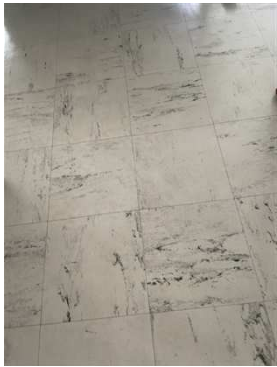
Zone	Identifiant + Description	Conclusion (justification)	Photo
M010	<u>Localisation :</u> 2ème étage - 215 <u>Echantillons :</u> M010-P010 <u>Description :</u> Dalle dure cassante grise	Présence d'amiante (Après analyse en laboratoire)

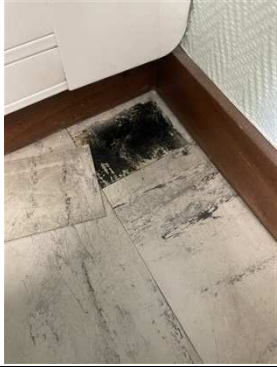
M010-2	<u>Localisation :</u> 2ème étage - 215 <u>Echantillons :</u> M010-P010-2 <u>Description :</u> Colle bitumineuse noire non séparable ragréage gris non séparable	Présence d'amiante (Après analyse en laboratoire)

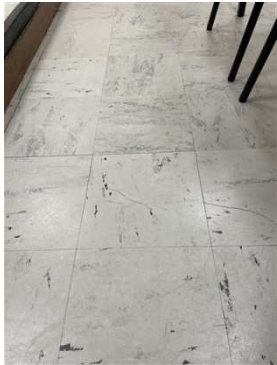
M014	<u>Localisation :</u> 2ème étage - B22 <u>Echantillons :</u> M014-P014 <u>Description :</u> Enduit à base de plâtre lissé ou taloché	Absence d'amiante (Après analyse en laboratoire)	
M015	<u>Localisation :</u> 2ème étage - B23 <u>Echantillons :</u> M015-P015 <u>Description :</u> Dalle dure cassante beige	Présence d'amiante (Après analyse en laboratoire)

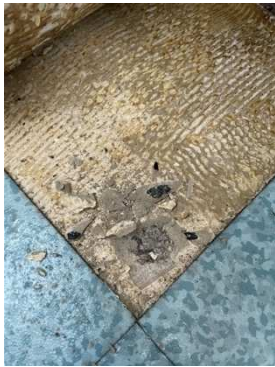
M032-2	Localisation : 2ème étage - Circulation R+2 Echantillons : M032-P032-2 Description : Peinture colle beige non séparable couche plâtrée blanche non séparable	Absence d'amiante (Après analyse en laboratoire)	
M033-2	Localisation : 2ème étage - Escalier 2 Echantillons : M033-P033-2 Description : Colle beige matériau gris hétérogène	Absence d'amiante (Après analyse en laboratoire)	
M033-3	Localisation : 2ème étage - Escalier 2 Echantillons : M033-P033-3 Description : Joint cassant beige	Absence d'amiante (Après analyse en laboratoire)	
M034	Localisation : 1er étage - B10 Echantillons : M034-P034 Description : Colle bitumineuse noire colle polymère jaune	Présence d'amiante (Après analyse en laboratoire)

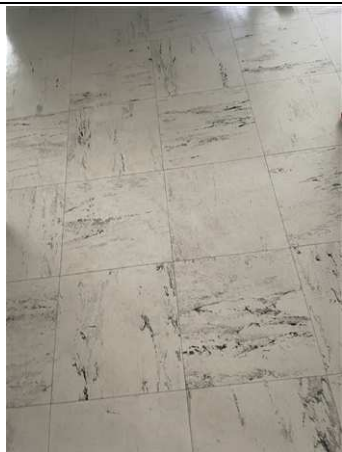
Photo n° PhA004
Localisation : 2ème étage - 215
Ouvrage : 5 - Planchers et planchers techniques - Revêtements de sols
Partie d'ouvrage : Dalle de sol
Description : Dalle dure cassante grise

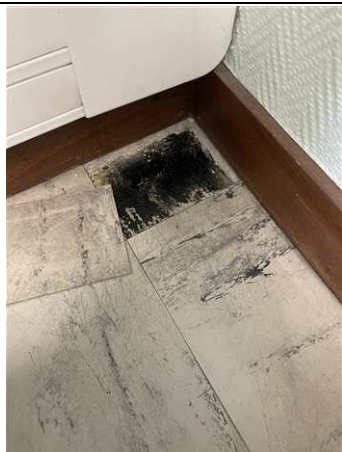
Photo n° PhA005
Localisation : 2ème étage - 215
Ouvrage : 5 - Planchers et planchers techniques - Revêtements de sols
Partie d'ouvrage : Dalle de sol
Description : Colle bitumineuse noire non séparable ragréage gris non séparable

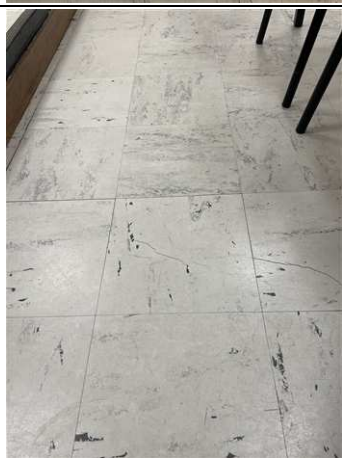
Photo n° PhA006
Localisation : 2ème étage - B23
Ouvrage : 5 - Planchers et planchers techniques - Revêtements de sols
Partie d'ouvrage : Dalle de sol
Description : Dalle dure cassante beige

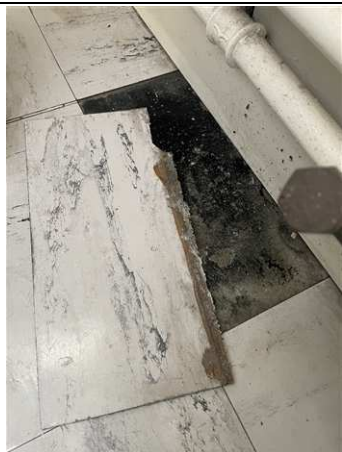
Photo n° PhA007
Localisation : 2ème étage - B23
Ouvrage : 5 - Planchers et planchers techniques - Revêtements de sols
Partie d'ouvrage : Dalle de sol
Description : Colle bitumineuse noire ragréage gris

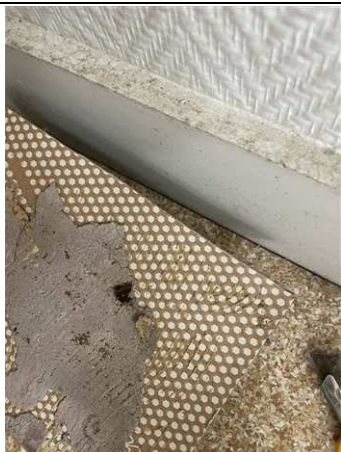
Photo n° PhA008
 Localisation : 2ème étage - 216
 Ouvrage : 5 - Planchers et planchers techniques - Revêtements de sols
 Partie d'ouvrage : Ragréege
 Description : Colle bitumineuse noire

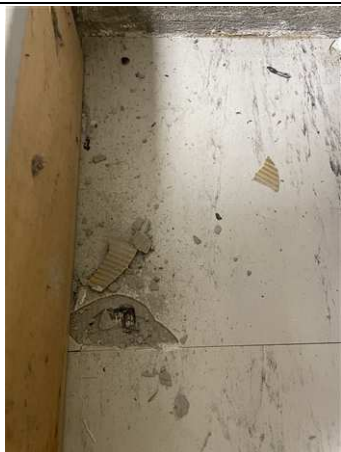
Photo n° PhA009
 Localisation : 2ème étage - 214
 Ouvrage : 5 - Planchers et planchers techniques - Revêtements de sols
 Partie d'ouvrage : Dalle de sol
 Description : Colle bitumineuse noire non séparable ragréege gris non séparable

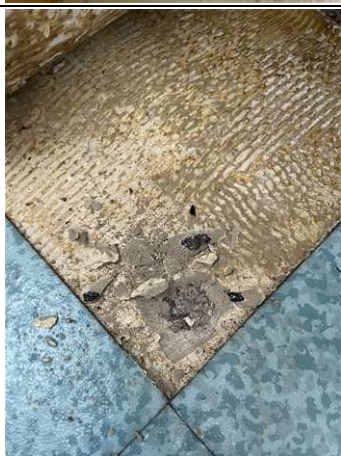
Photo n° PhA010
 Localisation : 1er étage - B10
 Ouvrage : 5 - Planchers et planchers techniques - Revêtements de sols
 Partie d'ouvrage : Ragréege
 Description : Colle bitumineuse noire colle polymère jaune

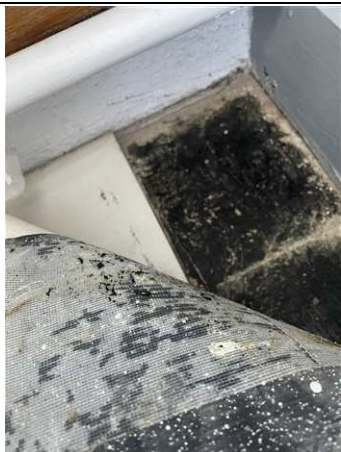
Photo n° PhA011
 Localisation : 1er étage - B11
 Ouvrage : 5 - Planchers et planchers techniques - Revêtements de sols
 Partie d'ouvrage : Dalle de sol
 Description : Dalle dure cassante grise

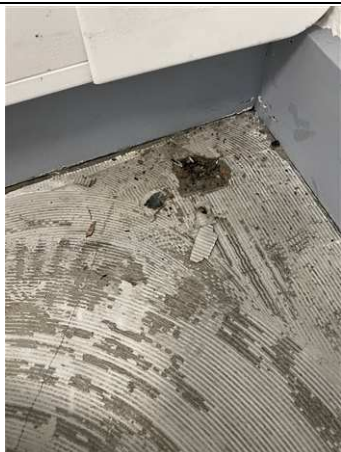
Photo n° PhA012
Localisation : 1er étage - B12
Ouvrage : 5 - Planchers et planchers techniques - Revêtements de sols
Partie d'ouvrage : Ragrée
Description : Colle bitumineuse noire ragréage rose

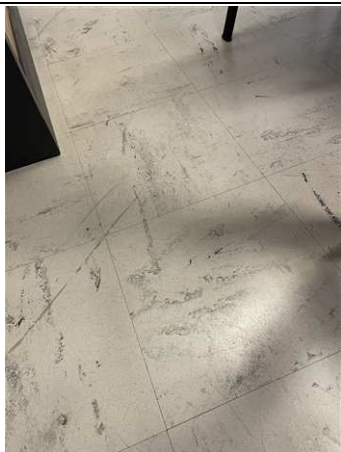
Photo n° PhA013
Localisation : 1er étage - B13; 1er étage - B14
Ouvrage : 5 - Planchers et planchers techniques - Revêtements de sols
Partie d'ouvrage : Dalle de sol
Description : Dalle dure cassante grise

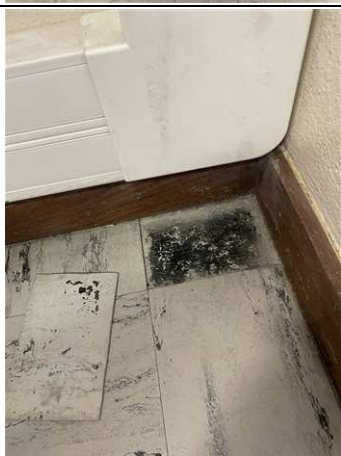
Photo n° PhA014
Localisation : 1er étage - B13; 1er étage - B14
Ouvrage : 5 - Planchers et planchers techniques - Revêtements de sols
Partie d'ouvrage : Dalle de sol
Description : Colle bitumineuse noire non séparable ragréage gris non séparable

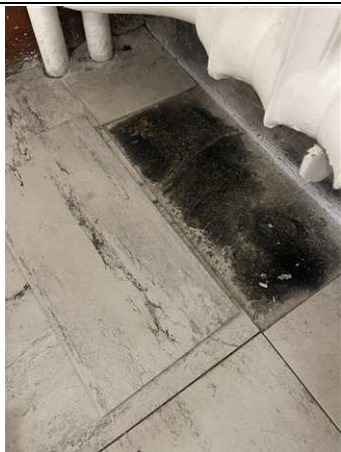
Photo n° PhA015
Localisation : 1er étage - 110
Ouvrage : 5 - Planchers et planchers techniques - Revêtements de sols
Partie d'ouvrage : Dalle de sol
Description : Dalle dure cassante grise

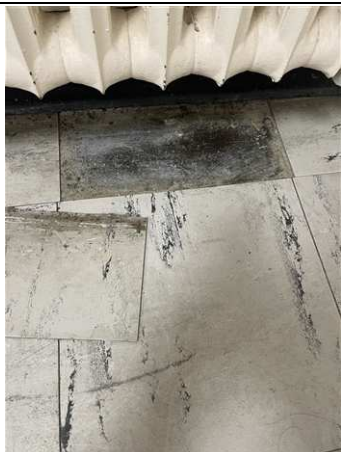
Photo n° PhA016
 Localisation : 1er étage - 113
 Ouvrage : 5 - Planchers et planchers techniques - Revêtements de sols
 Partie d'ouvrage : Dalle de sol
 Description : Dalle dure cassante beige

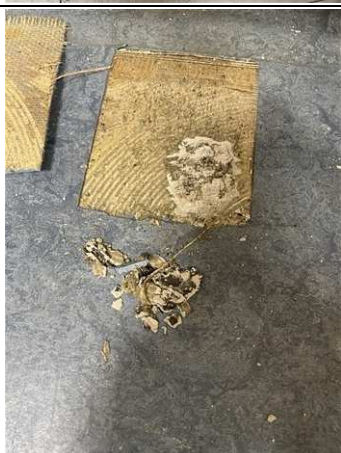
Photo n° PhA017
 Localisation : Rez de chaussée - 014; Rez de chaussée - 012
 Ouvrage : 5 - Planchers et planchers techniques - Revêtements de sols
 Partie d'ouvrage : Dalle de sol
 Description : Ragraéage gris colle bitumineuse noire

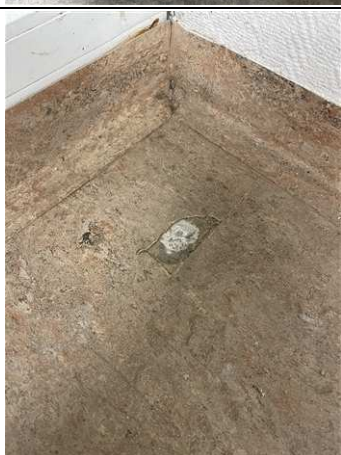
Photo n° PhA018
 Localisation : Rez de chaussée - 015
 Ouvrage : 5 - Planchers et planchers techniques - Revêtements de sols
 Partie d'ouvrage : Dalle de sol
 Description : Revêtement souple marron

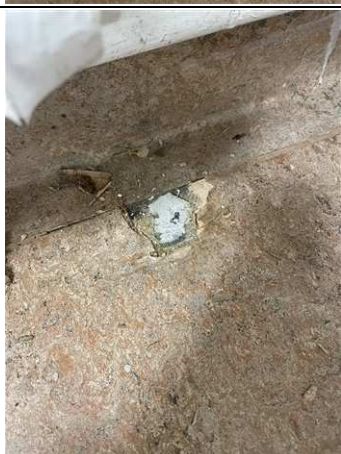
Photo n° PhA019
 Localisation : Rez de chaussée - 013
 Ouvrage : 5 - Planchers et planchers techniques - Revêtements de sols
 Partie d'ouvrage : Dalle de sol
 Description : Ragraéage gris colle bitumineuse noire

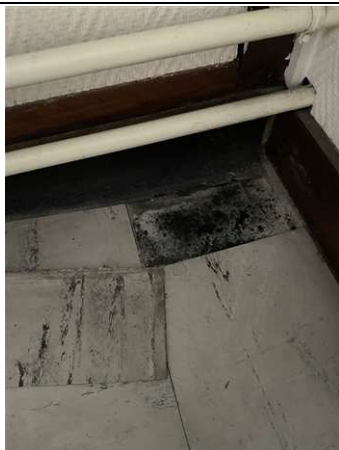
Photo n° PhA020

Localisation : 1er étage - 111; 1er étage - B17

Description : Dalle dure cassante beige
