Pré-Rapport du 28/08/2024 de la mission de repérage des matériaux et produits contenant de l'amiante avant réalisation de travaux dans un immeuble bâti

13 RUE JEAN-BAPTISTE CLEMENT
08000 CHARLEVILLE MEZIERES (France)

Référence du dossier : 2406ENE00 -
BI8280000003129

Démolition de la salle et des logements .

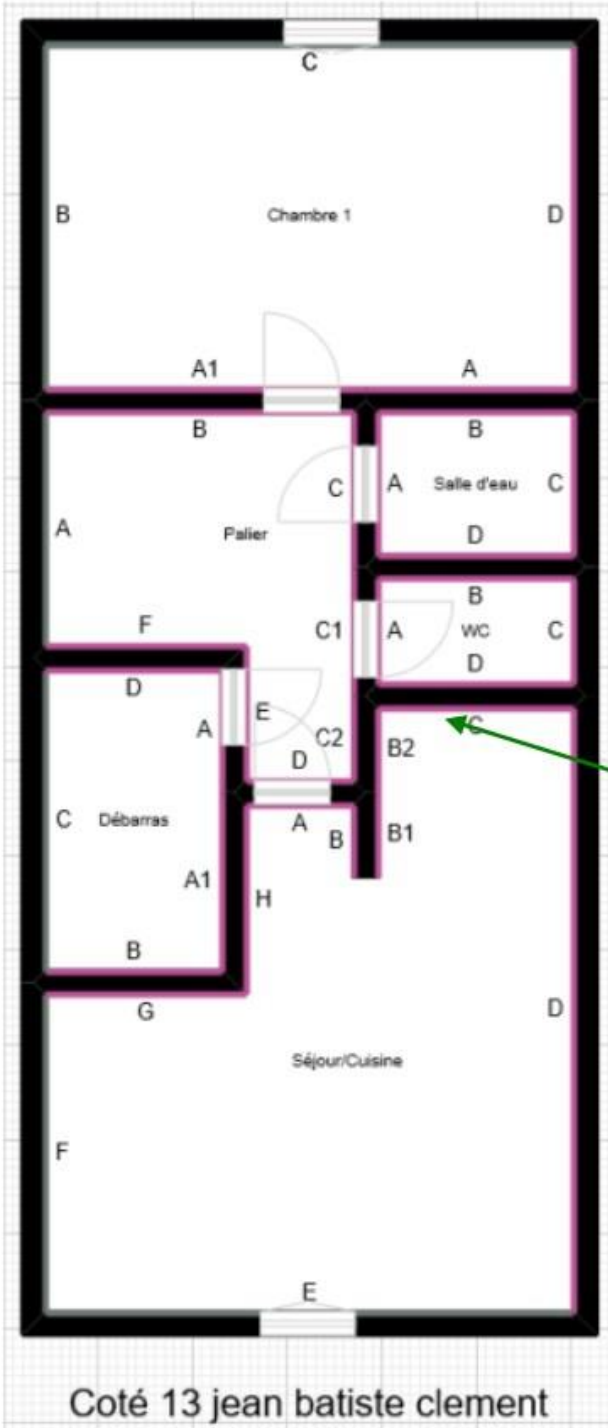
P100 - Non amianté
Colle de faïence
