## FICHE D'EXAMEN DES REPERAGES AMIANTE

- ☐ RDTA (Repérage Amiante pour Intégration au DTA)  
☒ **RAAT** (Repérage Amiante avant Travaux)  
☐ **RAD** (Repérage Amiante avant Démolition)

Organisme - Auteur du rapport	SOCOTEC	Référence du rapport	002035 17/10/2022
Site - bâtiment concerné	11-13 rue Jean-Baptiste Clement – Charleville Mézières	Maitre d'Ouvrage (Donneur d'Ordre)	HABITAT 08
Date du rapport	07/10/2022	Société Intervenante

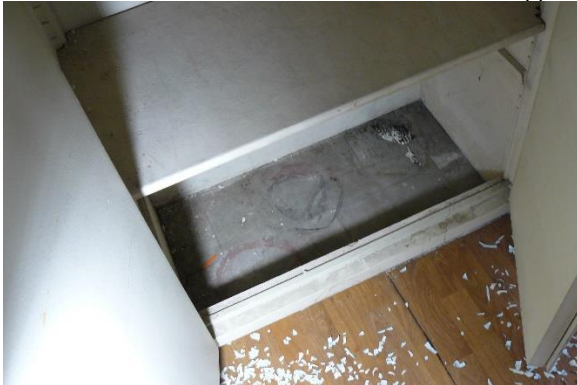
N°	Détails
R4	<p>Dans les conclusions, il est indiqué que le sol du local 2 RC est amianté par similitude avec le local 1. Mais en soulevant le lino, aucune dalle de sol n'apparaît dans le local 2 : A confirmer</p> <div style="display: flex; justify-content: space-around;">

</div> <div style="display: flex; justify-content: space-around; margin-top: 5px;"> <p><i>Dalle de sol amianté dans local 1-RC</i></p> <p><i>Sol sous le lino dans le local 2</i></p> </div>
R4	<p>Cave 1 – R-1</p> <p>Un calorifuge amianté en bande de plâtre a été identifié.</p> <p>Un prélèvement sur le plâtre ayant servi de rebouchage en plafond serait opportun pour s'assurer qu'il n'a pas été réalisé avec du plâtre de calorifuge amianté.</p>
