# Rapport de repérage des matériaux et produits contenant de l'amiante avant réalisation de travaux dans un immeuble bâti

13 RUE JEAN-BAPTISTE CLEMENT  
08000 CHARLEVILLE MEZIERES

**Date du rapport :** 07/10/2022

**Référence du dossier :** 2216519

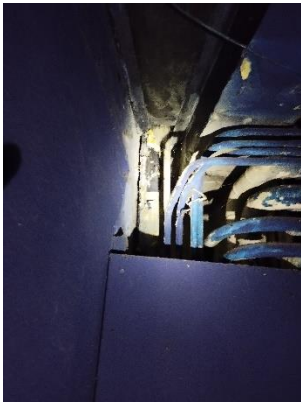
Identification : P084
Pièce et étage : Salle spectacle RC
Localisation : Conduits
Parties d'ouvrages ou de composants : Conduits de fluides (air, eau, vapeur, fumée, échappement, autres fluides) (Conduit)
Descriptif Laboratoire :
Résultat (justification) : Amiante détecté (Document consulté : rapport de 2018 par DIAGAMTER)
