## Rapport de mission de repérage des matériaux et produits contenant de l'amiante avant réalisation de travaux

Numéro de dossier : 2023/07243 AMPHI 4  
Date du repérage : 10/07/2023  
Date d'édition : 31 juillet 2023

| Adresse | Rue : ..... <b>1 avenue Bourgelat</b><br>Code postal, ville : . <b>69280 MARCY L ETOILE</b> |
| Périmètre de repérage : | ..... <b>Zones concernées par les travaux prévus dans l'Amphi 4 et salles 232, 233 et 234</b> |

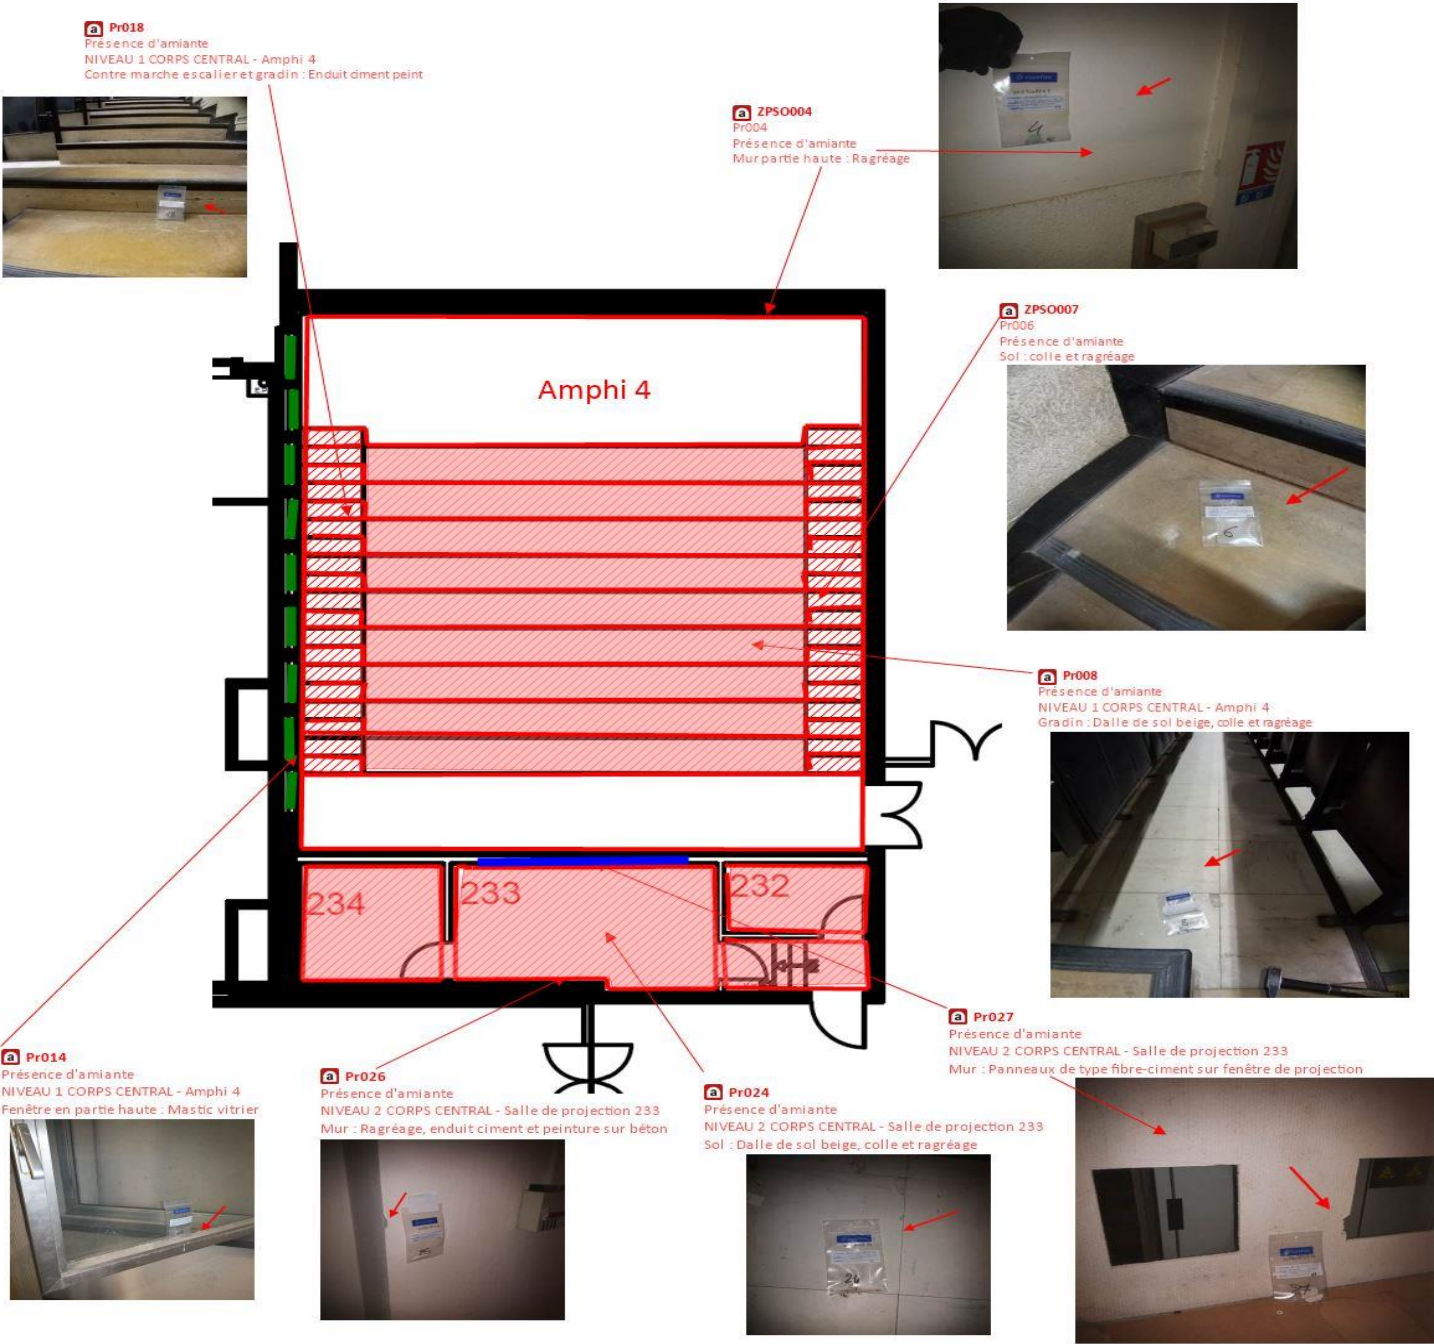
Nom du plan : AMPHI 4 - REPERAGE DES MATERIAUX AMIANTES

- ZPSO004 - Mur partie haute : Ragréage (NIVEAU 1 CORPS CENTRAL - Amphi 4)
- ZPSO017 - Contre marche escalier et gradin : Enduit ciment peint (NIVEAU 1 CORPS CENTRAL - Amphi 4)
- ZPSO023 - Mur : Ragréage, enduit ciment et peinture sur béton (NIVEAU 2 CORPS CENTRAL - Salle de projection 233)
- ZPSO023 - Mur : Ragréage, enduit ciment et peinture sur béton (NIVEAU 2 CORPS CENTRAL - Pièce 232)
- ZPSO023 - Mur : Ragréage, enduit ciment et peinture sur béton (NIVEAU 2 CORPS CENTRAL - Pièce 234)

- ZPSO007 - Sol : colle et ragréage (NIVEAU 1 CORPS CENTRAL - Amphi 4)
- ZPSO009 - Gradin : Dalle de sol beige, colle et ragréage (NIVEAU 1 CORPS CENTRAL - Amphi 4)
- ZPSO009 - Sol : Dalle de sol beige, colle et ragréage (NIVEAU 2 CORPS CENTRAL - Salle de projection)

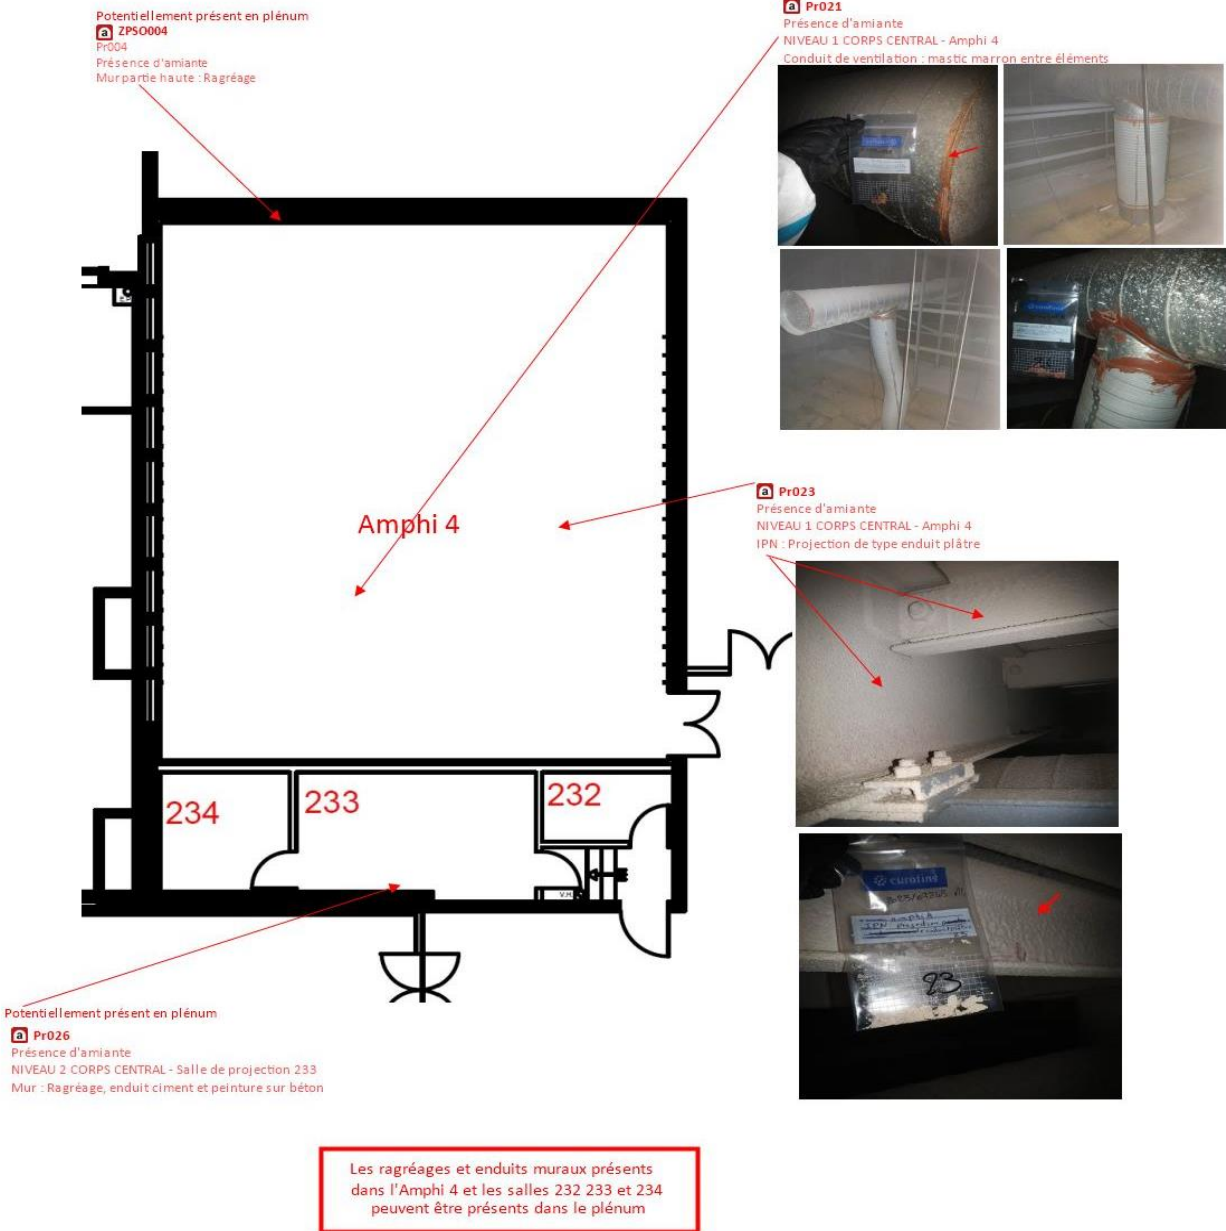
Nom du plan : AMPHI 4 PLENUM- REPERAGE DES MATERIAUX AMIANTES

- ZPSO022 - IPN : Projection de type enduit plâtre (NIVEAU 1 CORPS CENTRAL - Amphi 4)
