Rapport de mission de repérage des matériaux et produits contenant de l'amiante Avant réalisation de travaux

Rapport : 2023-11850 DOUAI IMT Bât métrologie site Lahure, rédigé le 11 mars 2024

Adresse	Bât métrologie Site Lahure IMT 59500 Douai
Usage de l'immeuble :	Enseignement supérieur / Recherche
Périmètre de la mission :	Avant Travaux
Date de construction :	NC

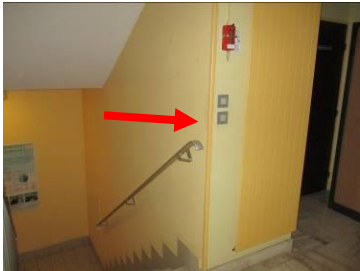
Matériau observé	Murs : enduit	
Prise d'échantillon	OUI	
Numéro de prélèvement	ECH-003	
Numéro de Procès verbal	008514-03	
Etat de conservation (2)		
Observation		
Conclusion	PRESENCE (Résultat d'analyse de matériau ou produit)	
Rdc-Hall		
Type de composant	Autres matériaux	 
Matériau observé	escalier : colle carrelage	
Prise d'échantillon	OUI	
Numéro de prélèvement	ECH-009	
Numéro de Procès verbal	24N008514-09	
Etat de conservation (2)		
Observation		
Conclusion	PRESENCE (Résultat d'analyse de matériau ou produit)	
Rdc-Salle de réunion		
Type de composant	Autres matériaux	 
Matériau observé	Planchers : dalle de sol + colle	
Prise d'échantillon	OUI	
Numéro de prélèvement	ECH-010	
Numéro de Procès verbal	24N008514-10	
Etat de conservation (2)		
Observation		
Conclusion	PRESENCE (Résultat d'analyse de matériau ou produit)	
Rdc-Degt 3		
Type de composant	Autres matériaux

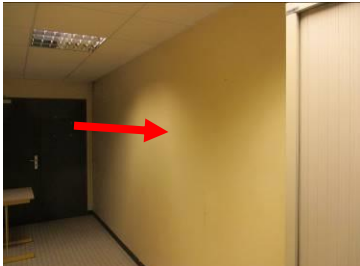
Matériau observé	Murs : peinture + enduit mur	
Prise d'échantillon	OUI	
Numéro de prélèvement	ECH-013	
Numéro de Procès verbal	24N008514-13	
Etat de conservation (2)		
Observation		
Conclusion	PRESENCE (Résultat d'analyse de matériau ou produit)

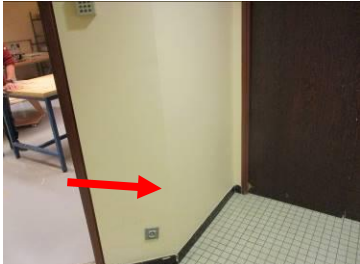
Rdc-Degt 2		
Type de composant	Autres matériaux

Matériau observé	Murs : peinture + enduit	
Prise d'échantillon	OUI	
Numéro de prélèvement	ECH-021	
Numéro de Procès verbal	24N008514-21	
Etat de conservation (2)		
Observation		
Conclusion	PRESENCE (Résultat d'analyse de matériau ou produit)

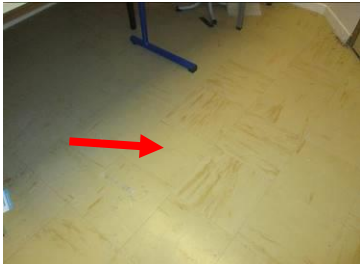
Rdc-7010		
Type de composant	Autres matériaux

Matériau observé	Planchers : dalle de sol + colle	
Prise d'échantillon	OUI	
Numéro de prélèvement	ECH-023	
Numéro de Procès verbal	24N008514-23	
Etat de conservation (2)		
Observation		
Conclusion	PRESENCE (Résultat d'analyse de matériau ou produit)

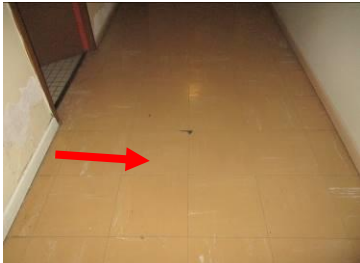
1er-Dégagement		
Type de composant	Autres matériaux

Matériau observé	Planchers : dalle de sol + colle	
Prise d'échantillon	OUI	
Numéro de prélèvement	ECH-027	
Numéro de Procès verbal	24N007559-02	
Etat de conservation (2)		
Observation		
Conclusion	PRESENCE (Résultat d'analyse de matériau ou produit)

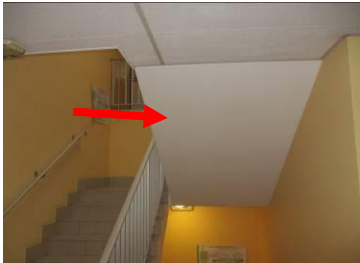
1er-Dégagement		
Type de composant	Autres matériaux

Matériau observé	escalier : peinture + enduit	
Prise d'échantillon	OUI	
Numéro de prélèvement	ECH-030	
Numéro de Procès verbal	24N007559-05	
Etat de conservation (2)		
Observation		
Conclusion	PRESENCE (Résultat d'analyse de matériau ou produit)

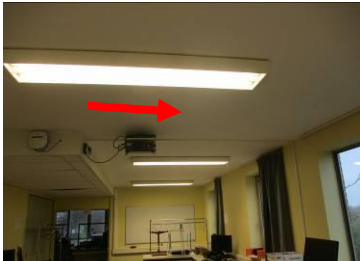
1er-7103		
Type de composant	Autres matériaux

Matériau observé	Plafonds : peinture + enduit	
Prise d'échantillon	OUI	
Numéro de prélèvement	ECH-032	
Numéro de Procès verbal	24N007559-07	
Etat de conservation (2)		
Observation		
Conclusion	PRESENCE (Résultat d'analyse de matériau ou produit)

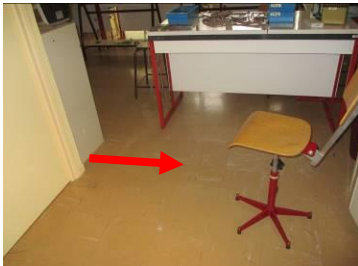
1er-TP5		
Type de composant	Autres matériaux

Matériau observé	Planchers : dalle de sol + colle	
Prise d'échantillon	OUI	
Numéro de prélèvement	ECH-035	
Numéro de Procès verbal	24N007559-10	
Etat de conservation (2)		
Observation		
Conclusion	PRESENCE (Résultat d'analyse de matériau ou produit)

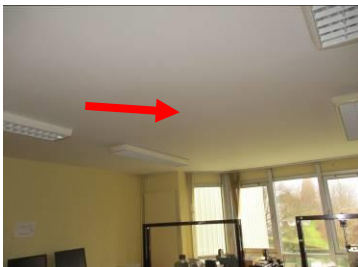
1er-TP5		
Type de composant	Autres matériaux

Matériau observé	Plafonds : peinture + enduit	
Prise d'échantillon	OUI	
Numéro de prélèvement	ECH-036	
Numéro de Procès verbal	24N007559-11	
Etat de conservation (2)		
Observation		
Conclusion	PRESENCE (Résultat d'analyse de matériau ou produit)

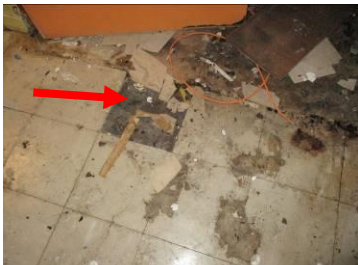
S.sol-cellule 2		
Type de composant	Autres matériaux

Matériau observé	Planchers : dalle de sol + colle	
Prise d'échantillon	OUI	
Numéro de prélèvement	ECH-063	
Numéro de Procès verbal	24N007554-05	
Etat de conservation (2)		
Observation		
Conclusion	PRESENCE (Résultat d'analyse de matériau ou produit)

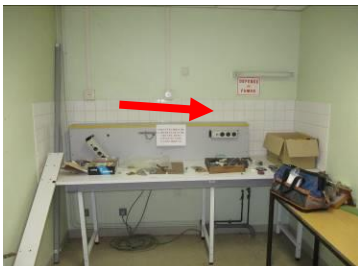
S.sol-cellule 5		
Type de composant	Autres matériaux

Matériau observé	Murs : colle faïence 7	
Prise d'échantillon	OUI	
Numéro de prélèvement	ECH-067	
Numéro de Procès verbal	24N007554-09	
Etat de conservation (2)		
Observation		
Conclusion	PRESENCE (Résultat d'analyse de matériau ou produit)

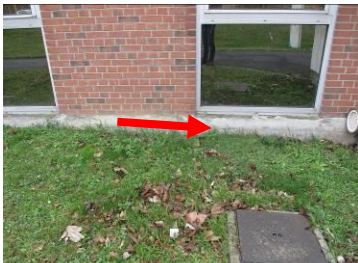
Façades		
Type de composant	Autres matériaux

Matériau observé	Murs : enduit soubassement	
Prise d'échantillon	OUI	
Numéro de prélèvement	F-02	
Numéro de Procès verbal	24N007553-02	
Etat de conservation (2)		
Observation		
Conclusion	PRESENCE (Résultat d'analyse de matériau ou produit)

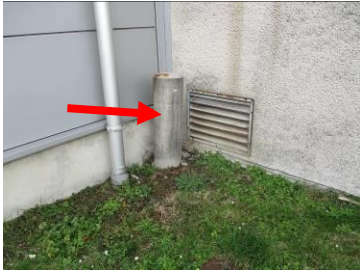
Façades		
Type de composant	Autres matériaux

Matériau observé	Conduits de fluide : conduit fibre ciment	
Prise d'échantillon	OUI	
Numéro de prélèvement	F-05	
Numéro de Procès verbal	24N007553-05	
Etat de conservation (2)		
Observation		
Conclusion	PRESENCE (Résultat d'analyse de matériau ou produit)

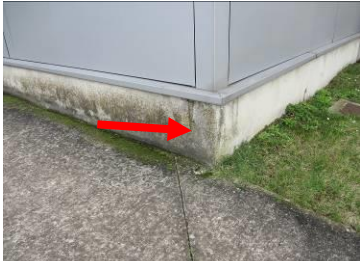
Façades		
Type de composant	Autres matériaux

Matériau observé	Murs : enduit soubassement	
Prise d'échantillon	OUI	
Numéro de prélèvement	F-06	
Numéro de Procès verbal	24N007553-06	
Etat de conservation (2)		
Observation		
Conclusion	PRESENCE (Résultat d'analyse de matériau ou produit)

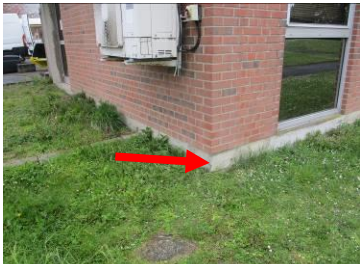
Façades		
Type de composant	Autres matériaux

Matériau observé	Murs : enduit soubassement	
Prise d'échantillon	OUI	
Numéro de prélèvement	F-09	
Numéro de Procès verbal	24-01139	
Etat de conservation (2)		
Observation		
Conclusion	PRESENCE (Résultat d'analyse de matériau ou produit)

Référence	Résultats par couche	
F9	Localisation : Façade ; Type : Enduit soubassement ; Aspect : /	
24-01139	Couche n° 12 ; Analyisée ; null - null ; gris - null ; Enduit (Compact(e)) - Peinture ; Hétérogène - Hétérogène ; Non fibreux - Non fibreux	(*) Fibres d'amiante chrysotile
	Nb. montages - préparations - grilles : 0 - 1 - 2 ; Broyage à l'humide ; analysé le 09/04/2024 par Vanille Agneray au MET Remarque : Couche non séparable (couches associées n° : 1+2) ;	
	Couche n° 3 ; Non analysée ; / ; / ; bois ; Hétérogène ; Non fibreux	Non analysé
F10	Localisation : Façade ; Type : Enduit muret ; Aspect : /	
24-01140	Couche n° 1 ; Analyisée ; / ; gris ; Enduit (Compact(e)) ; Hétérogène ; Non fibreux	(*) Fibre d'amiante non détectée
	Nb. montages - préparations - grilles : 0 - 1 - 2 ; Broyage à l'humide ; analysé le 09/04/2024 par Vanille Agneray au MET Remarque : Couche séparable ;	
	Couche n° 2 ; Non analysée ; / ; / ; Mousse végétale ; Hétérogène ; Non fibreux	Non analysé

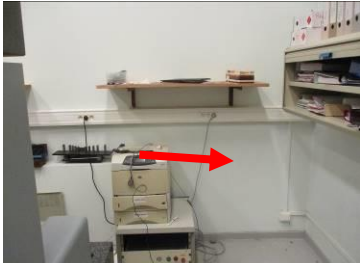
Rdc-Salle 7018		
Type de composant	Autres matériaux

Matériau observé	Murs : peinture + enduit	
Prise d'échantillon	OUI	
Numéro de prélèvement	ECH-073	
Numéro de Procès verbal	24-01157	
Etat de conservation (2)		
Observation		
Conclusion	PRESENCE (Résultat d'analyse de matériau ou produit)

Référence	Résultats par couche
P73	Localisation : 7018 RDC ; Type : peinture + enduit mur ; Aspect : /
24-01157	Couche n° 12 ; Analyisée ; En vrac - null ; gris - null ; Enduit - peintures multiples ; Hétérogène - Hétérogène ; Non fibreux - Non fibreux Nb. montages - préparations - grilles : 0 - 1 - 2 ; Broyage à l'humide ; analysé le 09/04/2024 par Vanille Agneray au MET Remarque : Couche non séparable (couches associées n° : 1+2) ; (*) Fibres d'amiante chrysotile
P74	Localisation : Hall RDC ; Type : peinture + enduit mur ; Aspect : /
24-01158	Couche n° 123 ; Analyisée ; null - En vrac - En vrac ; null - null - blanc ; Papier peint - Peinture - Enduit (Plâtreux(se)) ; Hétérogène - Hétérogène - Hétérogène ; Non fibreux - Non fibreux - Non fibreux Nb. montages - préparations - grilles : 0 - 1 - 2 ; Broyage à l'humide ; analysé le 09/04/2024 par Vanille Agneray au MET Remarque : Couche non séparable (couches associées n° : 1+2+3) ; (*) Fibre d'amiante non détectée

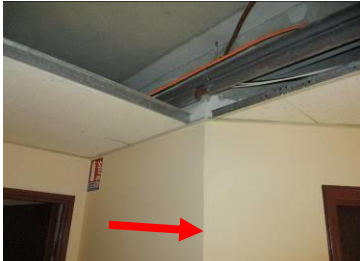
Rdc-Dégt 2		
Type de composant	Autres matériaux

Matériau observé	Murs : peinture + enduit	
Prise d'échantillon	OUI	
Numéro de prélèvement	ECH-075	
Numéro de Procès verbal	24-01159	
Etat de conservation (2)		
Observation		
Conclusion	PRESENCE (Résultat d'analyse de matériau ou produit)

P75	Localisation : Déagagement 2 RDC ; Type : peinture + enduit mur ; Aspect : /
24-01159	Couche n° 123 ; Analyisée ; En vrac - En vrac - En vrac ; null - blanc - gris ; peintures multiples - Enduit (Plâtreux(se)) - Matériau ; Hétérogène - Hétérogène - Hétérogène ; Non fibreux - Non fibreux - Non fibreux Nb. montages - préparations - grilles : 0 - 1 - 2 ; Broyage à l'humide ; analysé le 09/04/2024 par Vanille Agneray au MET Remarque : Couche non séparable (couches associées n° : 1+2+3) ; (*) Fibres d'amiante chrysotile
P76	Localisation : Bureau C RDC ; Type : lino + colle + ragréage ; Aspect : /
24-01160	Couche n° 1 ; Analyisée ; / ; bleu ; Revêtement (Souple) ; Hétérogène ; Non fibreux Nb. montages - préparations - grilles : 0 - 1 - 2 ; Broyage à l'humide ; analysé le 09/04/2024 par Vanille Agneray au MET Remarque : Couche séparable ; (*) Fibre d'amiante non détectée Couche n° 23 ; Analyisée ; null - null ; jaune - gris ; Colle (Polymère) - Ragréage ; Hétérogène - Hétérogène ; Non fibreux - Non fibreux Nb. montages - préparations - grilles : 0 - 1 - 2 ; Broyage à l'humide ; analysé le 09/04/2024 par Vanille Agneray au MET Remarque : Couche non séparable (couches associées n° : 2+3) ; (*) Fibre d'amiante non détectée

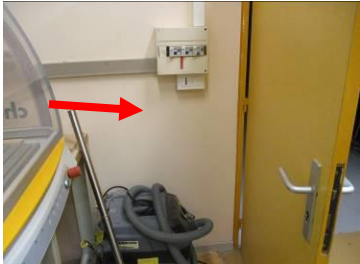
Rdc-Atelier		
Type de composant	Autres matériaux

Matériau observé	Murs : peinture + enduit	
Prise d'échantillon	OUI	
Numéro de prélèvement	ECH-078	
Numéro de Procès verbal	24-01162	
Etat de conservation (2)		
Observation		
Conclusion	PRESENCE (Résultat d'analyse de matériau ou produit)

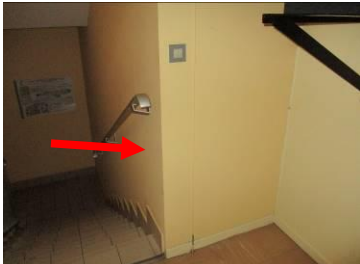
1er-Dégagement		
Type de composant	Autres matériaux

Matériau observé	Murs cage escalier : peinture + enduit	
Prise d'échantillon	OUI	
Numéro de prélèvement	ECH-079	
Numéro de Procès verbal	24-01163	
Etat de conservation (2)		
Observation		
Conclusion	PRESENCE (Résultat d'analyse de matériau ou produit)

24-01163	Couche n° 12 ; Analyisée ; En vrac - En vrac ; null - gris ; peintures multiples - Fibrociment ; Hétérogène - Hétérogène ; Non fibreux - Non fibreux Nb. montages - préparations - grilles : 0 - 1 - 2 ; Broyage à l'humide ; analysé le 09/04/2024 par Vanille Agneray au MET Remarque : Couche non séparable (couches associées n° : 1+2) ; (*) Fibres d'amiante chrysotile

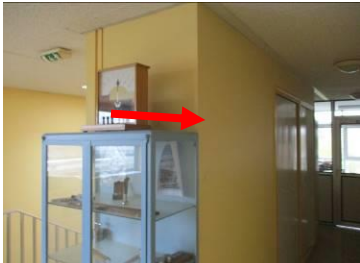
2èm-Dégagement		
Type de composant	Autres matériaux

Matériau observé	Murs : peinture + enduit	
Prise d'échantillon	OUI	
Numéro de prélèvement	ECH-083	
Numéro de Procès verbal	24-01167	
Etat de conservation (2)		
Observation		
Conclusion	PRESENCE (Résultat d'analyse de matériau ou produit)

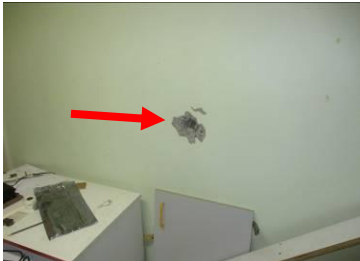
S.sol-cellule 5		
Type de composant	Autres matériaux

Matériau observé	Murs : peinture + enduit	
Prise d'échantillon	OUI	
Numéro de prélèvement	ECH-084	
Numéro de Procès verbal	24-01168	
Etat de conservation (2)		
Observation		
Conclusion	PRESENCE (Résultat d'analyse de matériau ou produit)

P84	Localisation : Cellule 5 Sous sol ; Type : peinture + enduit mur ; Aspect : /	
24-01168	Couche n° 123 ; Analysée ; En vrac - En vrac - En vrac ; null - blanc - gris ; Peinture - Enduit (Plâtreux(se)) - Matériau ; Hétérogène - Hétérogène - Hétérogène ; Non fibreux - Non fibreux - Non fibreux Nb. montages - préparations - grilles : 0 - 1 - 2 ; Broyage à l'humide ; analysé le 09/04/2024 par Vanille Agneray au MET Remarque : Couche non séparable (couches associées n° : 1+2+3) ;	(*) Fibres d'amiante chrysotile
P85	Localisation : dégagement 1SS ; Type : peinture + enduit mur ; Aspect : /	
24-01169	Couche n° 123 ; Analysée ; En vrac - En vrac - En vrac ; gris - null - blanc ; Matériau - Peinture - Enduit (Plâtreux(se)) ; Hétérogène - Hétérogène - Hétérogène ; Non fibreux - Non fibreux - Non fibreux Nb. montages - préparations - grilles : 0 - 1 - 2 ; Broyage à l'humide ; analysé le 09/04/2024 par Vanille Agneray au MET Remarque : Couche non séparable (couches associées n° : 1+2+3) ;	(*) Fibres d'amiante chrysotile

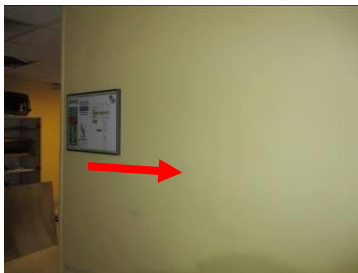
S.sol-Dégagement 1		
Type de composant	Autres matériaux

Matériau observé	Murs : peinture + enduit	
Prise d'échantillon	OUI	
Numéro de prélèvement	ECH-085	
Numéro de Procès verbal	24-01169	
Etat de conservation (2)		
Observation		
Conclusion	PRESENCE (Résultat d'analyse de matériau ou produit)	
Sous-sol-RDC-1 ^{er} et 2 ^{em} étage		
Type de composant	Autres matériaux

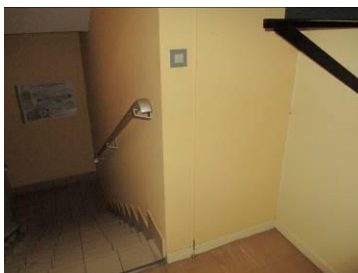
Matériau observé	Murs béton	
Prise d'échantillon	NON déjà prélevé	
Numéro de prélèvement		
Numéro de Procès verbal		
Etat de conservation (2)		
Observation		
Conclusion	PRESENCE (Zone présentant des similitudes d'ouvrage)	
RDC-Bureau accueil-7011-sous-sol-Dégagement 1-cellule 1-cellule 5		
Type de composant	Autres matériaux

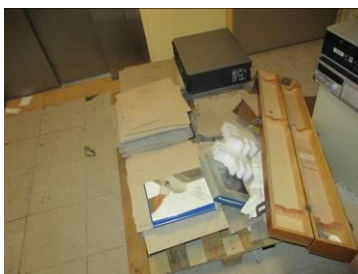
Matériau observé	Planchers : dalle de sol + colle	
Prise d'échantillon	NON déjà prélevé	
Numéro de prélèvement	ECH-010	
Numéro de Procès verbal		
Etat de conservation (2)		
Observation		
Conclusion	PRESENCE (Zone présentant des similitudes d'ouvrage)

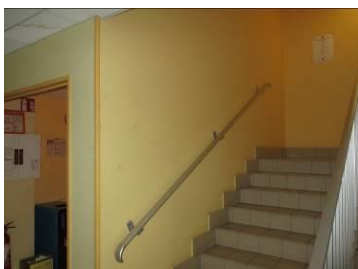
Cage d'escalier		
Type de composant	Autres matériaux

Matériau observé	escalier : colle carrelage + enduit	
Prise d'échantillon	NON déjà prélevé	
Numéro de prélèvement	ECH-009	
Numéro de Procès verbal		
Etat de conservation (2)		
Observation		
Conclusion	PRESENCE (Résultat d'analyse de matériau ou produit)
