Ecluse des Fontinettes

Note d'hypothèses

P.017101 RP I rev 3

Projet : Régénération de l'écluse

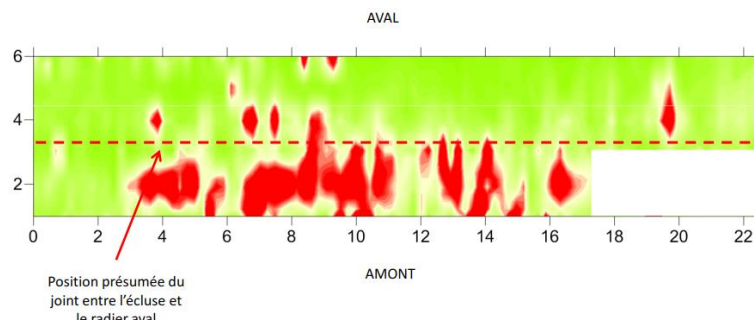
Figure 11 : Zone 1 - Cartographie des vides sous le radier – G.CO – 2015

- A l'interface Radier/TN, des vides ont été détectés et sont bien développés surtout vers l'amont du joint entre l'écluse et le radier aval, c'est à dire sous le radier de la tête aval de l'écluse :

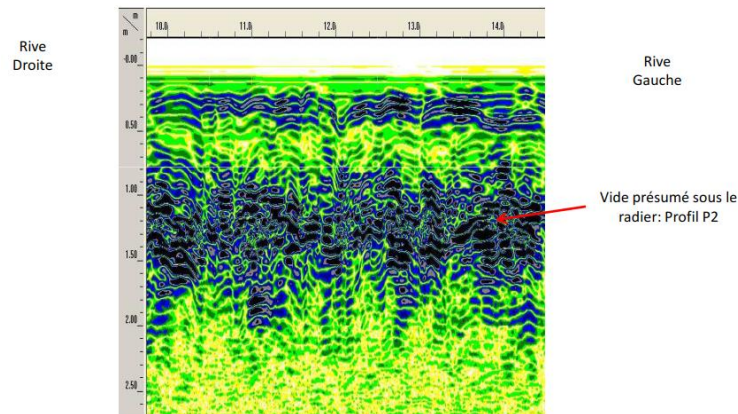
Figure 12 : Zone 1 - Exemple de vides sous le radier – G.CO – 2015

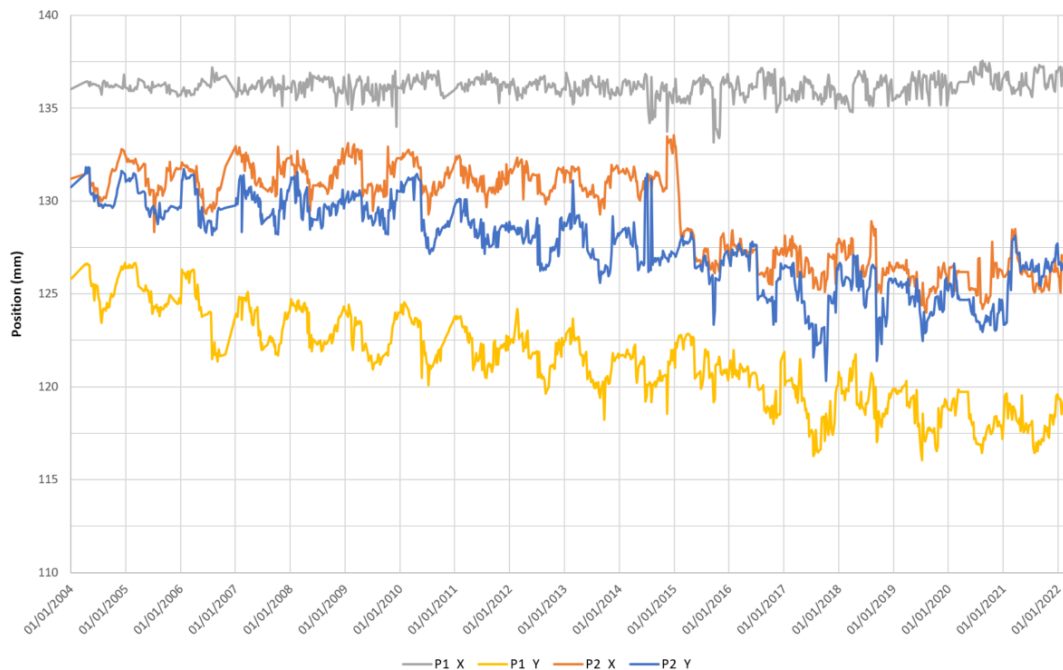
Figure 18 : mesures des pendules équipant les bajoyers rive droite et rive gauche de la tête aval (2004-2021)

Un déplacement vers l'aval est constaté sur les pendules P1 et P2. De 2004 à fin 2019, la dérive observée est du même ordre de grandeur sur les deux pendules, de l'ordre de 0.4 mm/an. Depuis 2020, cette dérive s'est nettement ralentie sur le pendule P2, qui évolue autour de la position 126,5 +/- 1 mm depuis. Cette dérive constante jusqu'en 2020, suggère que la fissuration existante permet de relâcher au fur et à mesure les contraintes de traction.

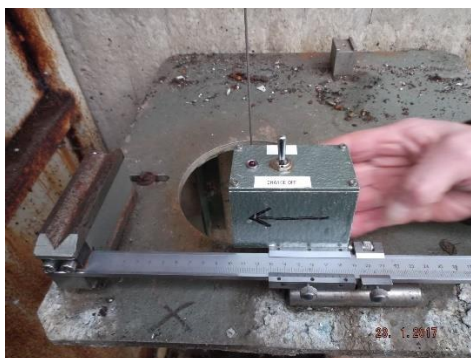
Le local des pendules n'a pas été inspecté lors de la visite initiale du site. Les photos visibles montrent des signes de dégradation de la table de lecture (corrosion ?). Celle-

Figure 19 : table du pendule

Il est vivement recommandé de vérifier s'il n'est pas nécessaire de remplacer le dispositif de mesure – en agissant le cas échéant conformément aux règles de l'art afin de garantir la continuité entre anciennes et nouvelles mesures.

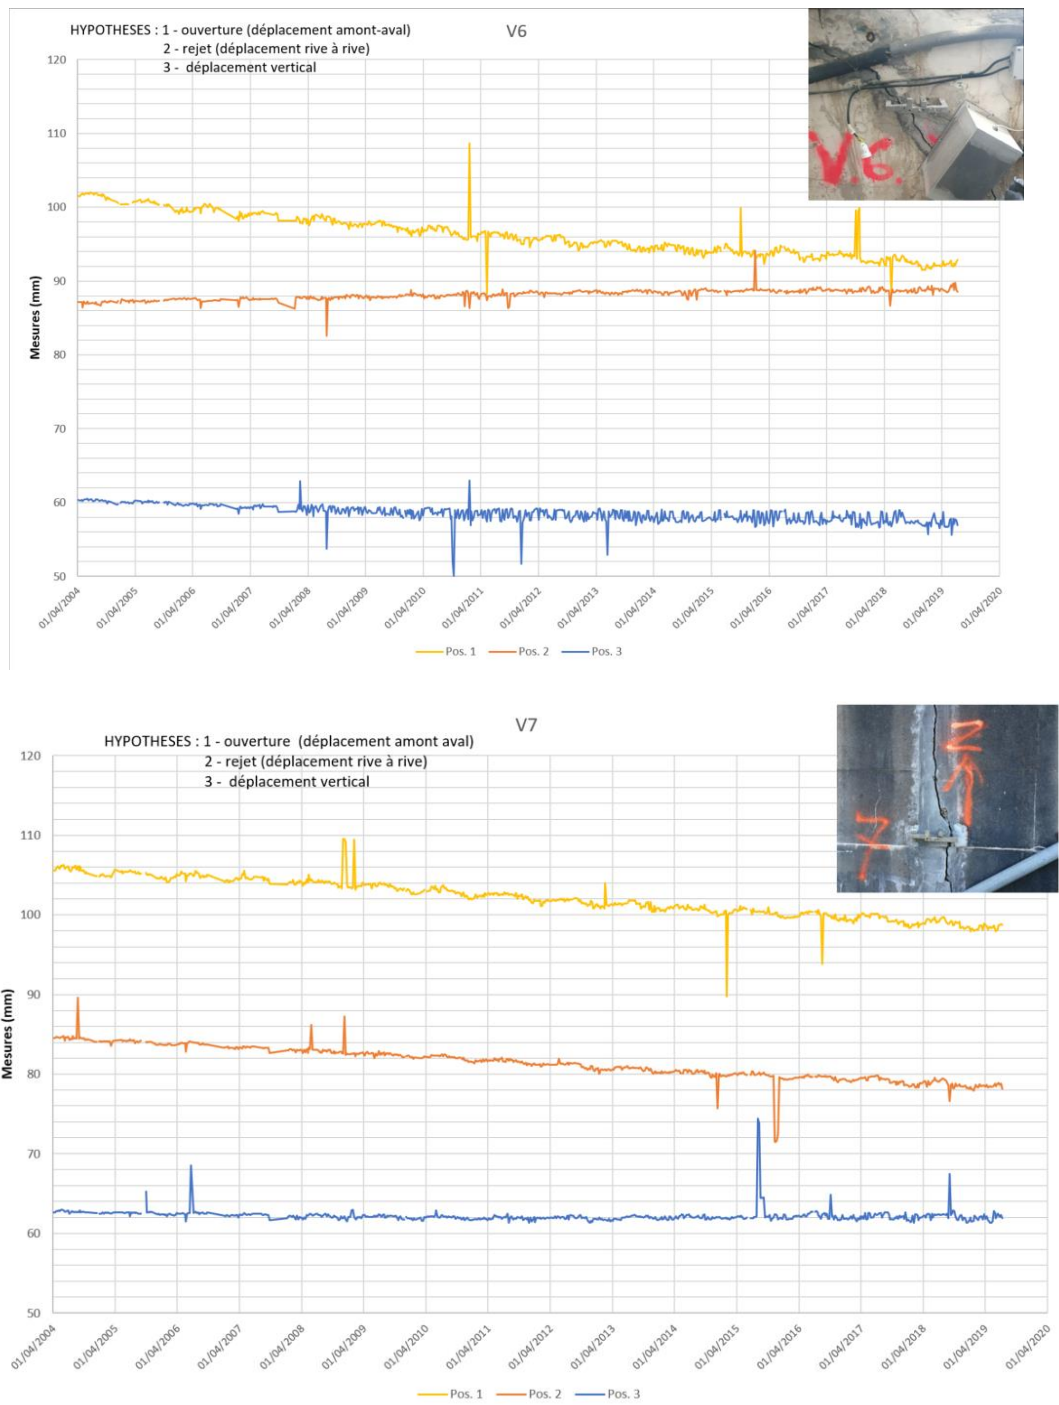
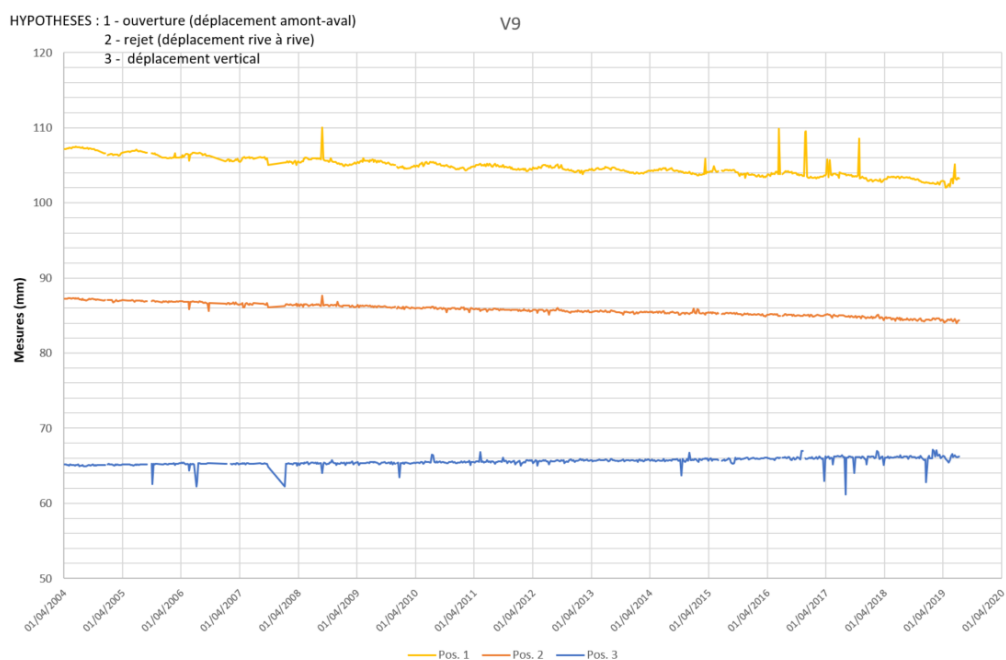
- Fissuromètres V9 implanté dans la galerie technique (côté bajoyer RD) le long d'un parement orienté parallèlement à l'axe de l'écluse et V8 situé sur le parement extérieur côté terre du bajoyer RD (fissure horizontale)

On observe une ouverture plus faible sur V9 (dérive de 5 mm environ en 15 ans) – traduisant le déplacement vers l'aval de l'ouvrage - que sur les fissures F6 et F7 en rive gauche.

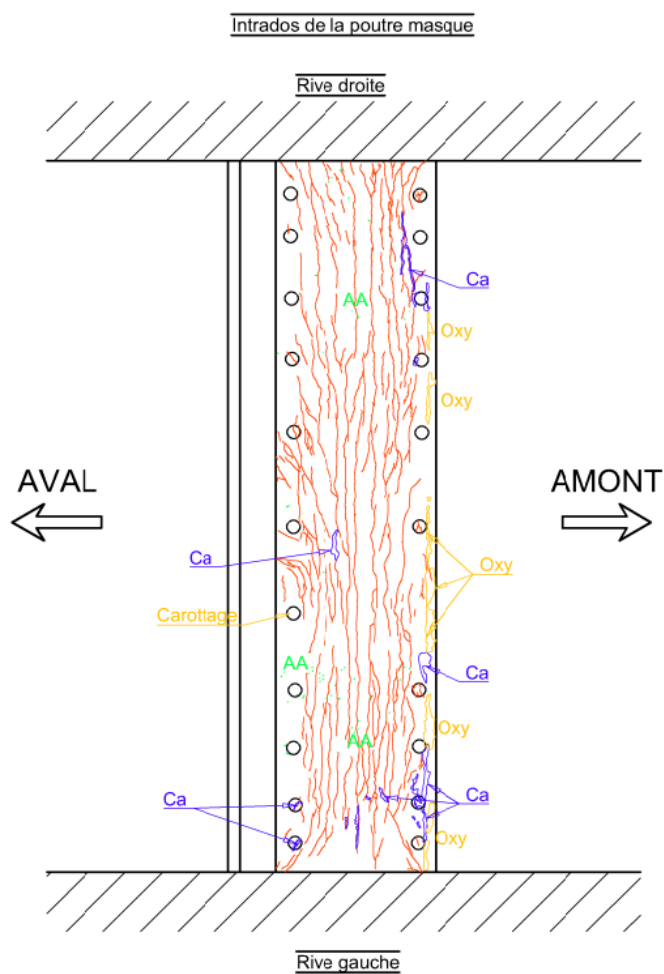
Figure 27 : relevé de fissure sur la poutre du masque aval, intrados.

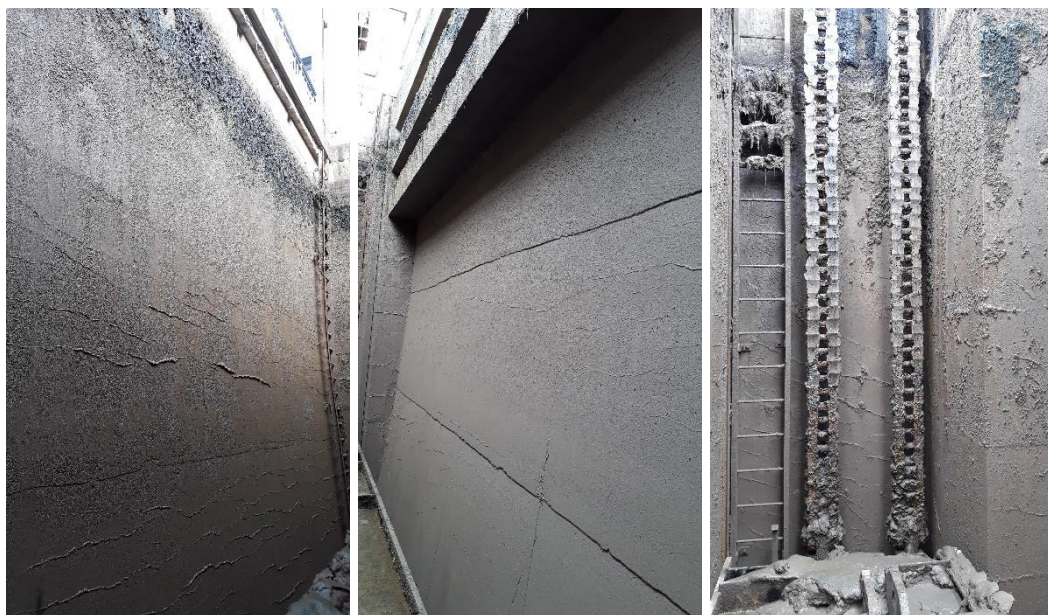
Figure 28 : fissures de surface, rive à rive, sur le masque aval (gauche), le contremasque (milieu), et dans la rainure (droite)

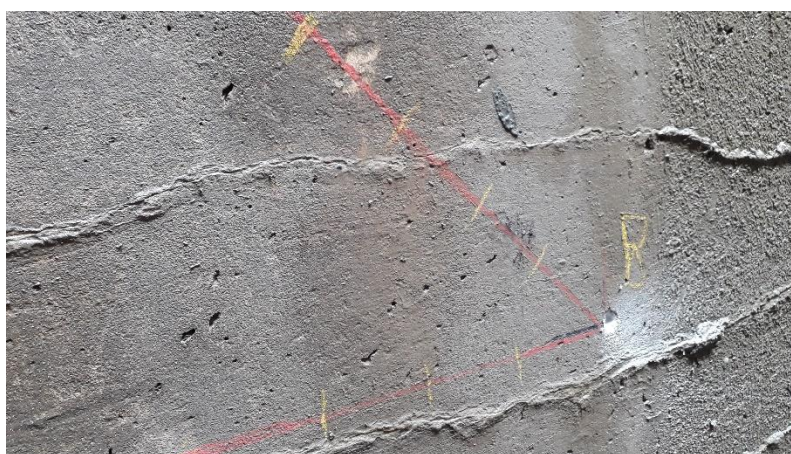
Figure 29 : zoom sur une zone nettoyée du masque aval

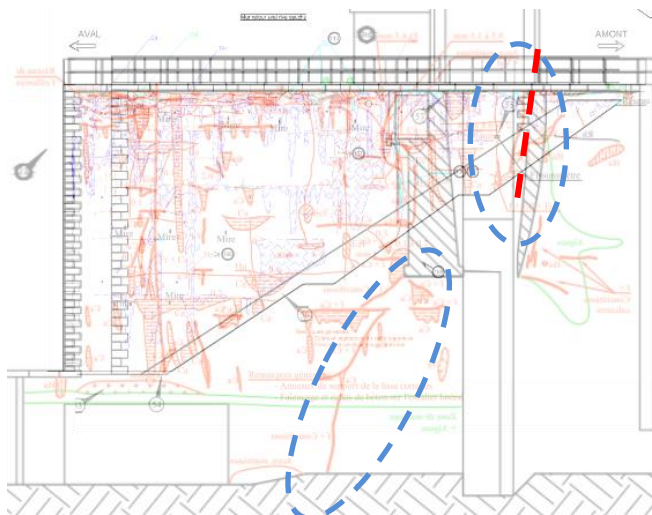
Figure 30 : superposition des réseaux de fissures du bajoyer rive gauche intrados (coté SAS) et extrados. A l'intrados, la fissure plonge vers l'aval, sous le mur masque. A l'extrados, une fissure subverticale majeure (auscultée par le vinchon V7) est située dans le prolongement du mur masque.

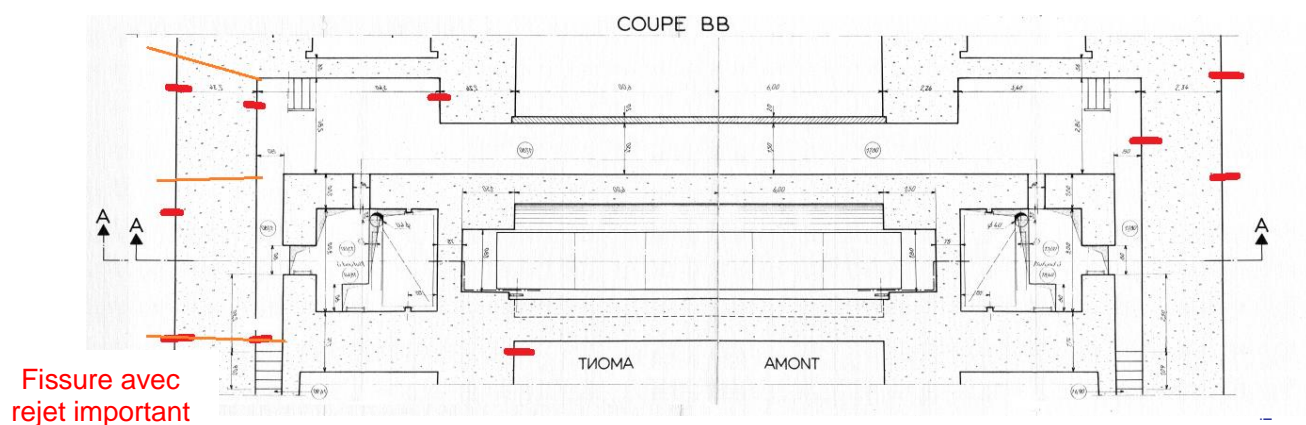
Figure 31 : repérage approximatif des fissures verticales de part et d'autre du mur masque.

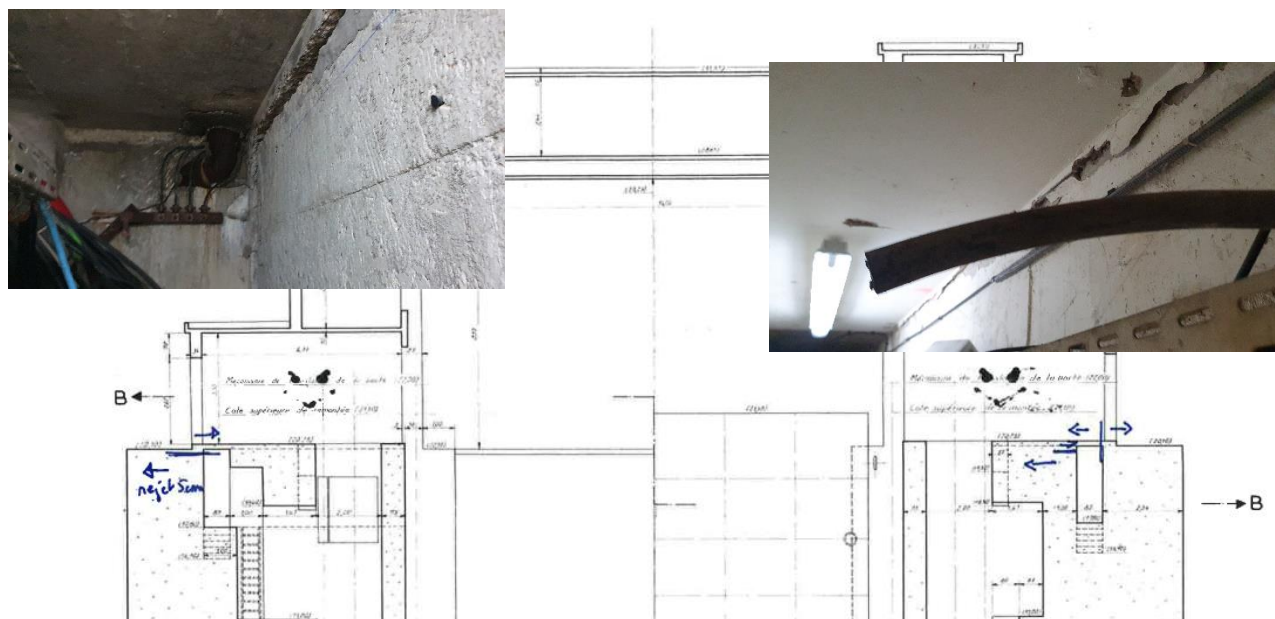
Figure 33 : fissures séparant la superstructure des bajoyers

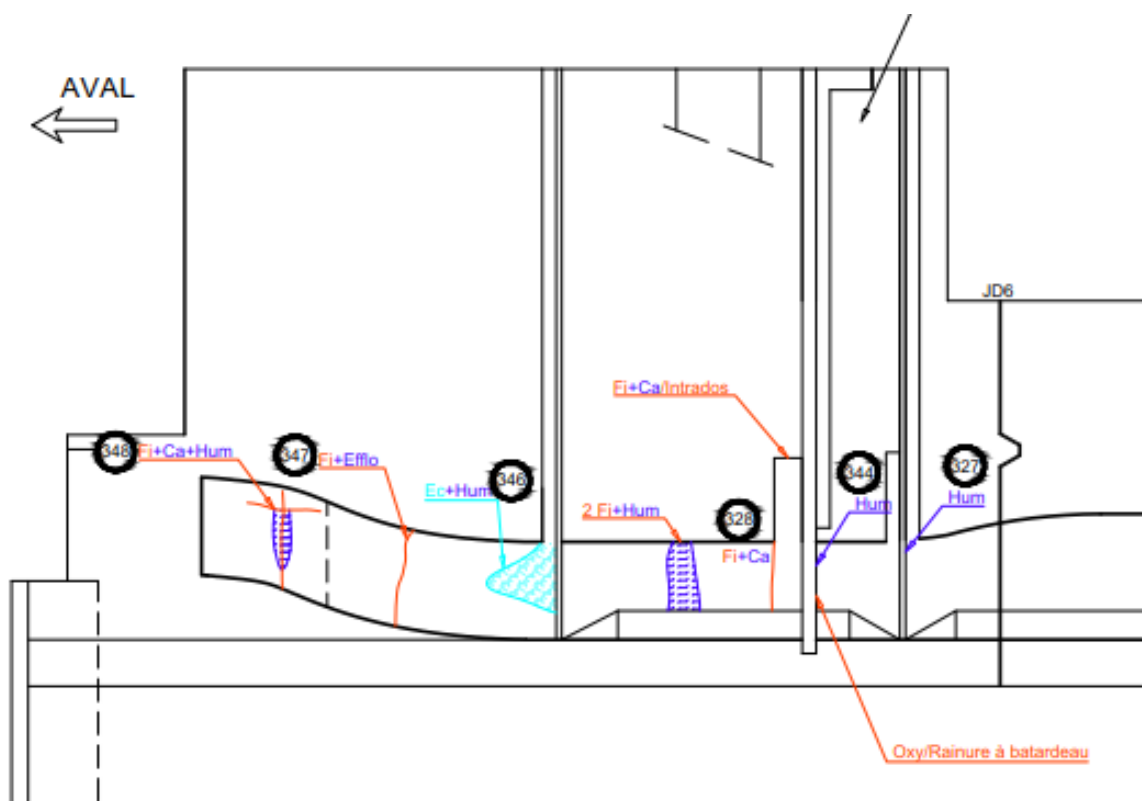
Figure 34 : fissures aqueduc rive droite

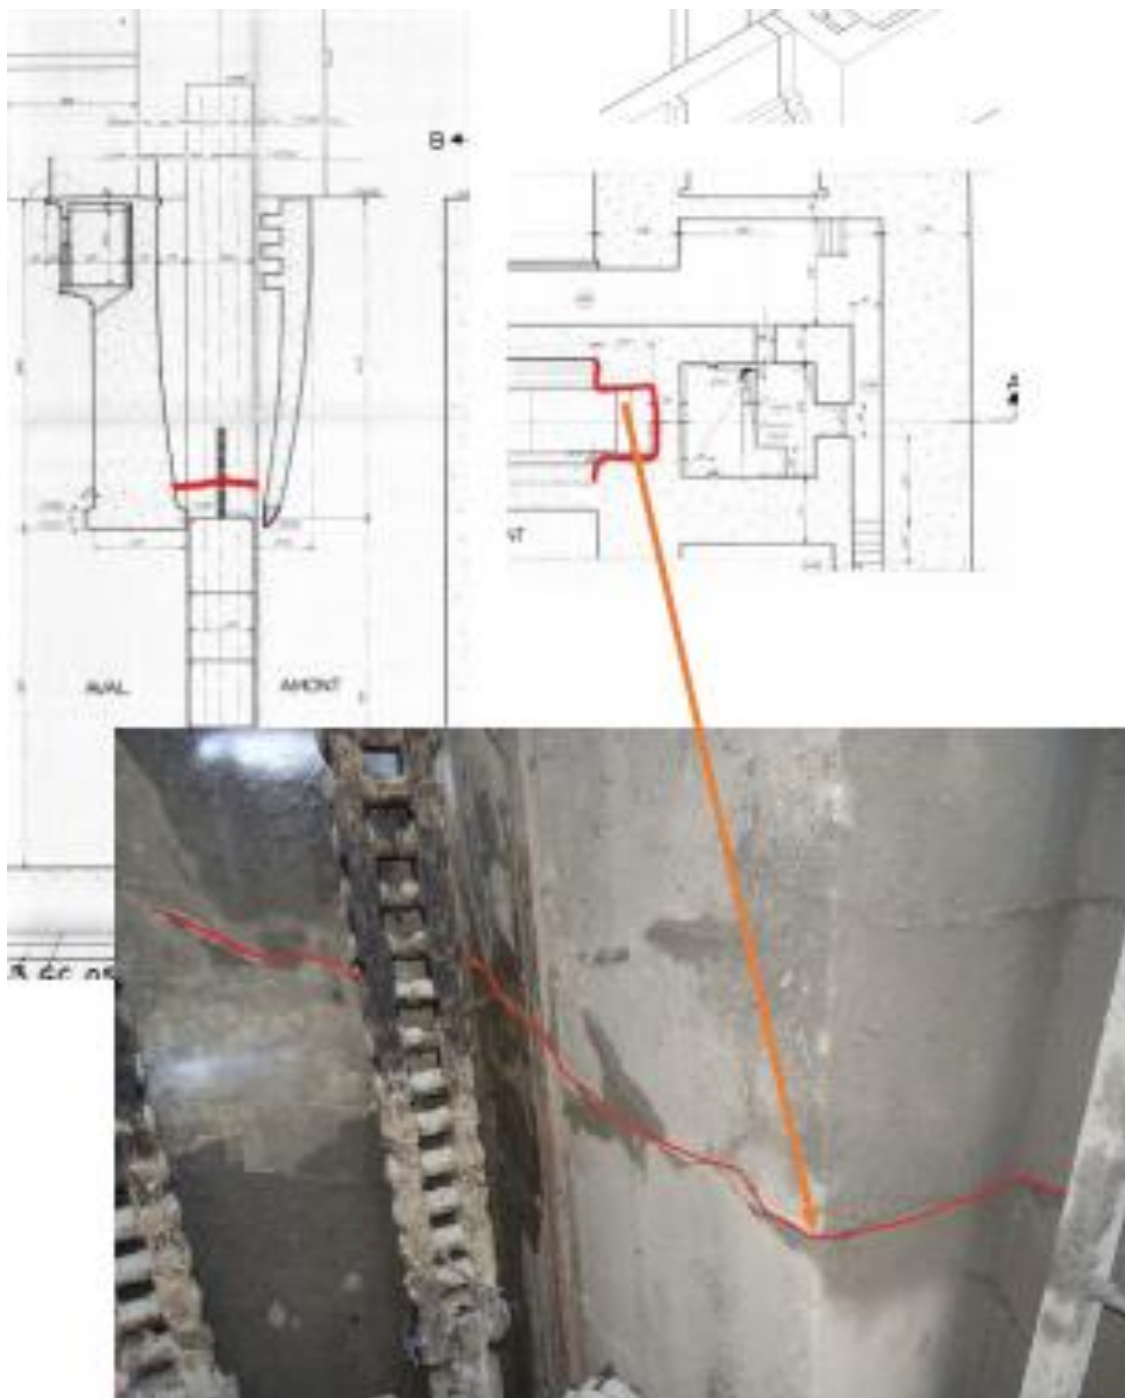
Figure 35 : fissuration horizontale et gonflement ?
