## DOSSIER DE DIAGNOSTIC TECHNIQUE

**Référence : 002EW126393**  
A communiquer pour toute correspondance  
Réalisé le : 04/06/2024  
Référence mandataire : Bâtiment  
Terrasse

Bâtiment Terrasse  
15 rue Docteur Marcland  
87000 LIMOGES

## Rapport de repérage des matériaux et produits contenant de l'amiante avant réalisation de travaux dans un immeuble bâti

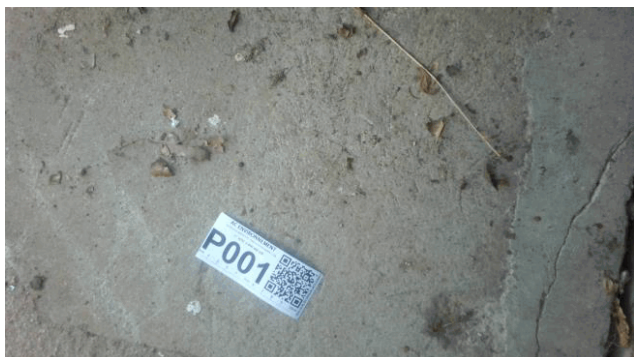
002EW126393 n°1 - 1 (P1) - Terrasse - Vol 1 (Local Haute Tension)

| Plan | Localisation | Composant | Partie composant | Réf action | Observation | Précision loc. | Ref photo | Ref Prél. | Descriptif | Résultat | Conclusion |
|---|---|---|---|---|---|---|---|---|---|---|---|
| Terrasse | Vol 1 (Local Haute Tension) | Revêtement de sol | Chape maigre | P1 | Réalisation d'un prélèvement | Gris | 002EW12639<br>3 n°1 - 1 | P1 | Mortier - Dur - Gris | Négatif | Négatif sur analyse |

| Référence | Localisation | Action |
|---|---|---|
| 002EW126393 n°1 - 1 (P1) | Terrasse - Vol 1<br>(Local Haute Tension) | Prélèvement négatif |

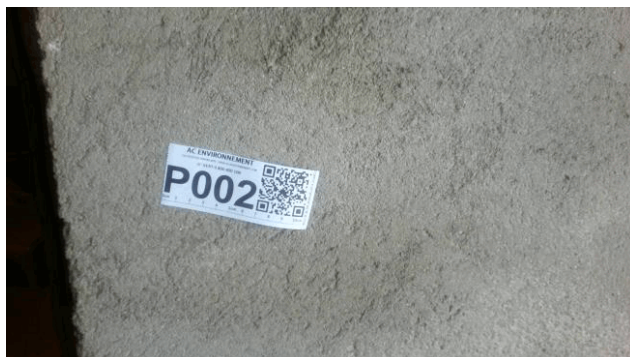
002EW126393 n°2 - 1 (P2) - Terrasse - Vol 1 (Local Haute Tension)

| Plan | Localisation | Composant | Partie composant | Réf action | Observation | Précision loc. | Ref photo | Ref Prél. | Descriptif | Résultat | Conclusion |
|---|---|---|---|---|---|---|---|---|---|---|---|
| Terrasse | Vol 1 (Local Haute Tension) | Murs et cloisons | Enduits ciment | P2 | Réalisation d'un prélèvement | Donnant sur l'extérieur | 002EW12639<br>3 n°2 - 1 | P2 | Ciment / Ciment - Dur / Dur - Gris / Beige Gris | Négatif | Négatif sur analyse |

| Référence | Localisation | Action |
|---|---|---|
| 002EW126393 n°2 - 1 (P2) | Terrasse - Vol 1<br>(Local Haute Tension) | Prélèvement négatif |

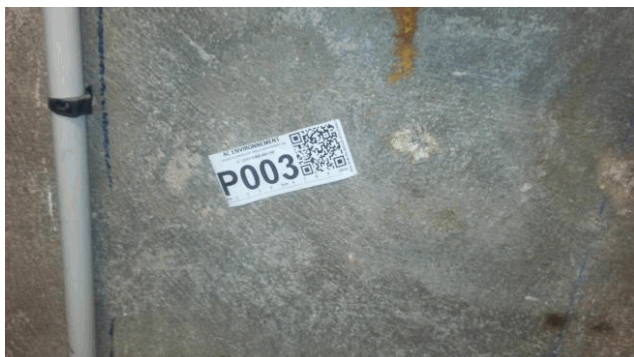
002EW126393 n°3 - 1 (P3) - Terrasse - Vol 1 (Local Haute Tension)

| Plan | Localisation | Composant | Partie composant | Réf action | Observation | Précision loc. | Ref photo | Ref Prél. | Descriptif | Résultat | Conclusion |
|---|---|---|---|---|---|---|---|---|---|---|---|
| Terrasse | Vol 1 (Local Haute Tension) | Murs et cloisons | Enduits ciment | P3 | Réalisation d'un prélèvement | Mur de refend | 002EW12639<br>3 n°3 - 1 | P3 | Ciment - Dur - Gris | Négatif | Négatif sur analyse |

| Référence | Localisation | Action |
|---|---|---|
| 002EW126393 n°3 - 1 (P3) | Terrasse - Vol 1<br>(Local Haute Tension) | Prélèvement négatif |

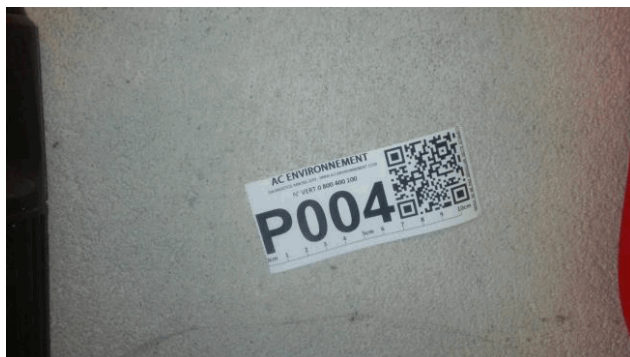
002EW126393 n°4 - 1 (P4) - Terrasse - Vol 1 (Local Haute Tension)

| Plan | Localisation | Composant | Partie composant | Réf action | Observation | Précision loc. | Ref photo | Ref Prél. | Descriptif | Résultat | Conclusion |
|---|---|---|---|---|---|---|---|---|---|---|---|
| Terrasse | Vol 1 (Local Haute Tension) | Murs et cloisons | Enduits ciment | P4 | Réalisation d'un prélèvement | Mur de refend | 002EW12639<br>3 n°4 - 1 | P4 | Mortier - Dur - Gris | Négatif | Négatif sur analyse |

| Référence | Localisation | Action |
|---|---|---|
| 002EW126393 n°4 - 1 (P4) | Terrasse - Vol 1<br>(Local Haute Tension) | Prélèvement négatif |

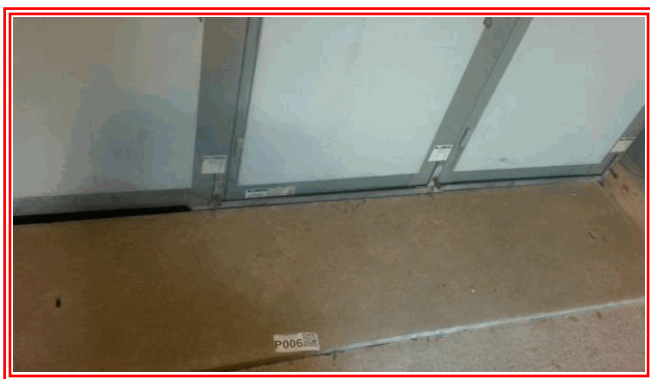
002EW126393 n°6 - 1 (P6) - Terrasse - Vol 1 (Local Haute Tension)

| Localisation | Catégorie | Composant | Partie de composant | Sur avis / réf pré. |
|---|---|---|---|---|
| Vol 1 (Local Haute Tension) | Installations industrielles | Equipements et éléments spécifiques | Plaques isolantes | P6 |

| Plan | Localisation | Composant | Partie composant | Réf action | Observation | Précision loc. | Ref photo | Ref Prél. | Descriptif | Résultat | Conclusion |
|---|---|---|---|---|---|---|---|---|---|---|---|
| Terrasse | Vol 1 (Local Haute Tension) | Equipements et éléments spécifiques | Plaques isolantes | P6 | Réalisation d'un prélèvement | Gris | 002EW126393 n°6 - 1 | P6 | Fibres-ciment - Dur Fibreux - Gris | Positif | Présence sur analyse |

| Référence | Localisation | Action |
|---|---|---|
| 002EW126393 n°6 - 1 (P6) | Terrasse - Vol 1<br>(Local Haute Tension) | Prélèvement positif |

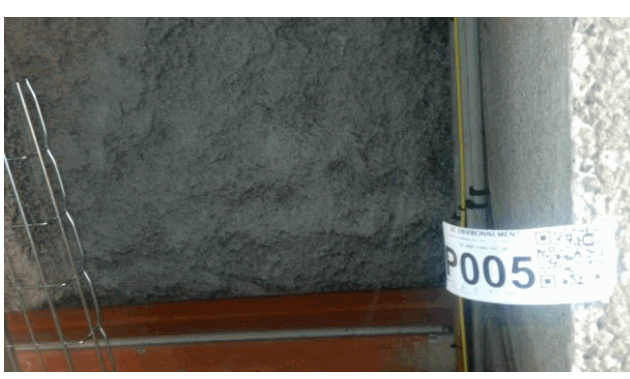
002EW126393 n°5 - 1 (P5) - Terrasse - Vol 1 (Local Haute Tension)

| Plan | Localisation | Composant | Partie composant | Réf action | Observation | Précision loc. | Ref photo | Ref Prél. | Descriptif | Résultat | Conclusion |
|---|---|---|---|---|---|---|---|---|---|---|---|
| Terrasse | Vol 1 (Local Haute Tension) | Plafonds | Flocages | P5 | Réalisation d'un prélèvement | Gris | 002EW12639<br>3 n°5 - 1 | P5 | Flocage - Souple Fibreux - Blanc | Négatif | Négatif sur analyse |

| Référence | Localisation | Action |
|---|---|---|
| 002EW126393 n°5 - 1 (P5) | Terrasse - Vol 1<br>(Local Haute Tension) | Prélèvement négatif |
