DOSSIER DE DIAGNOSTIC TECHNIQUE

Référence : 002EW126391
A communiquer pour toute correspondance
Réalisé le : 04/06/2024
Référence mandataire : MAS

MAS
15 RUE DU DOCTEUR MARCLAND
87025 LIMOGES

Rapport de repérage des matériaux et produits contenant de l'amiante avant réalisation de travaux dans un immeuble bâti

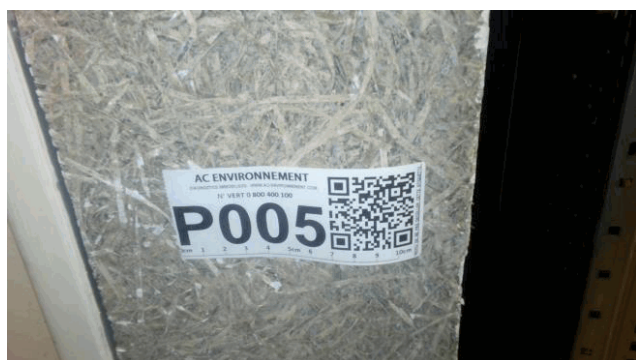
002EW126391 n°5 - 1 (P5) - Poste Mas - Vol 1 (Local haute tension 2)

Poste Mas	Vol 1 (Local haute tension 2)	Murs et cloisons	Fibralith	S7	Sondage et extension de la ZPSO du prélèvement P5	Gris	002EW126391 n°5 - 1	P5	Bois / Ciment - Effritable Fibreux / Effritable - Marron / Gris	Négatif	Négatif sur analyse
