## DOSSIER DE DIAGNOSTIC TECHNIQUE

**Référence : 002EW126385**  
A communiquer pour toute correspondance  
Réalisé le : 04/06/2024  
Référence mandataire : Bâtiment CAM

Bâtiment CAM  
15 RUE DU DOCTEUR MARCLAND  
87025 LIMOGES

## Rapport de repérage des matériaux et produits contenant de l'amiante avant réalisation de travaux dans un immeuble bâti

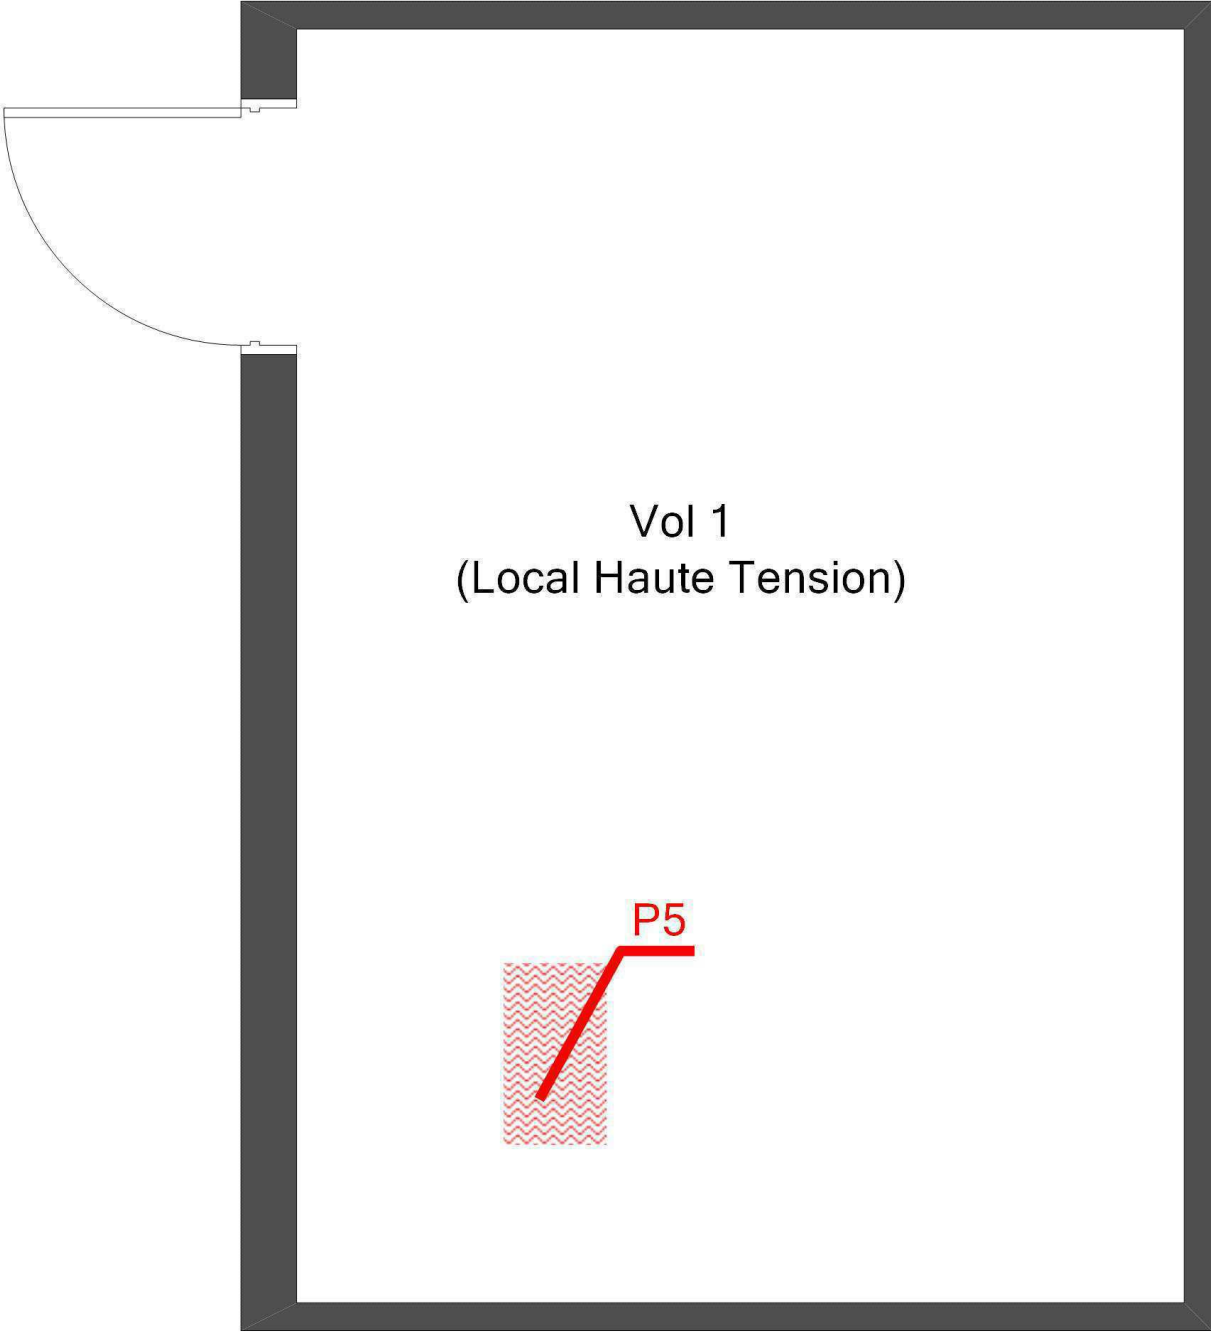
POSTE CAM - MPCA TOUTES CATÉGORIES CONFONDUES				Référence: 002EW126385
<div>

P5 : Plaques isolantes</div>
<div>

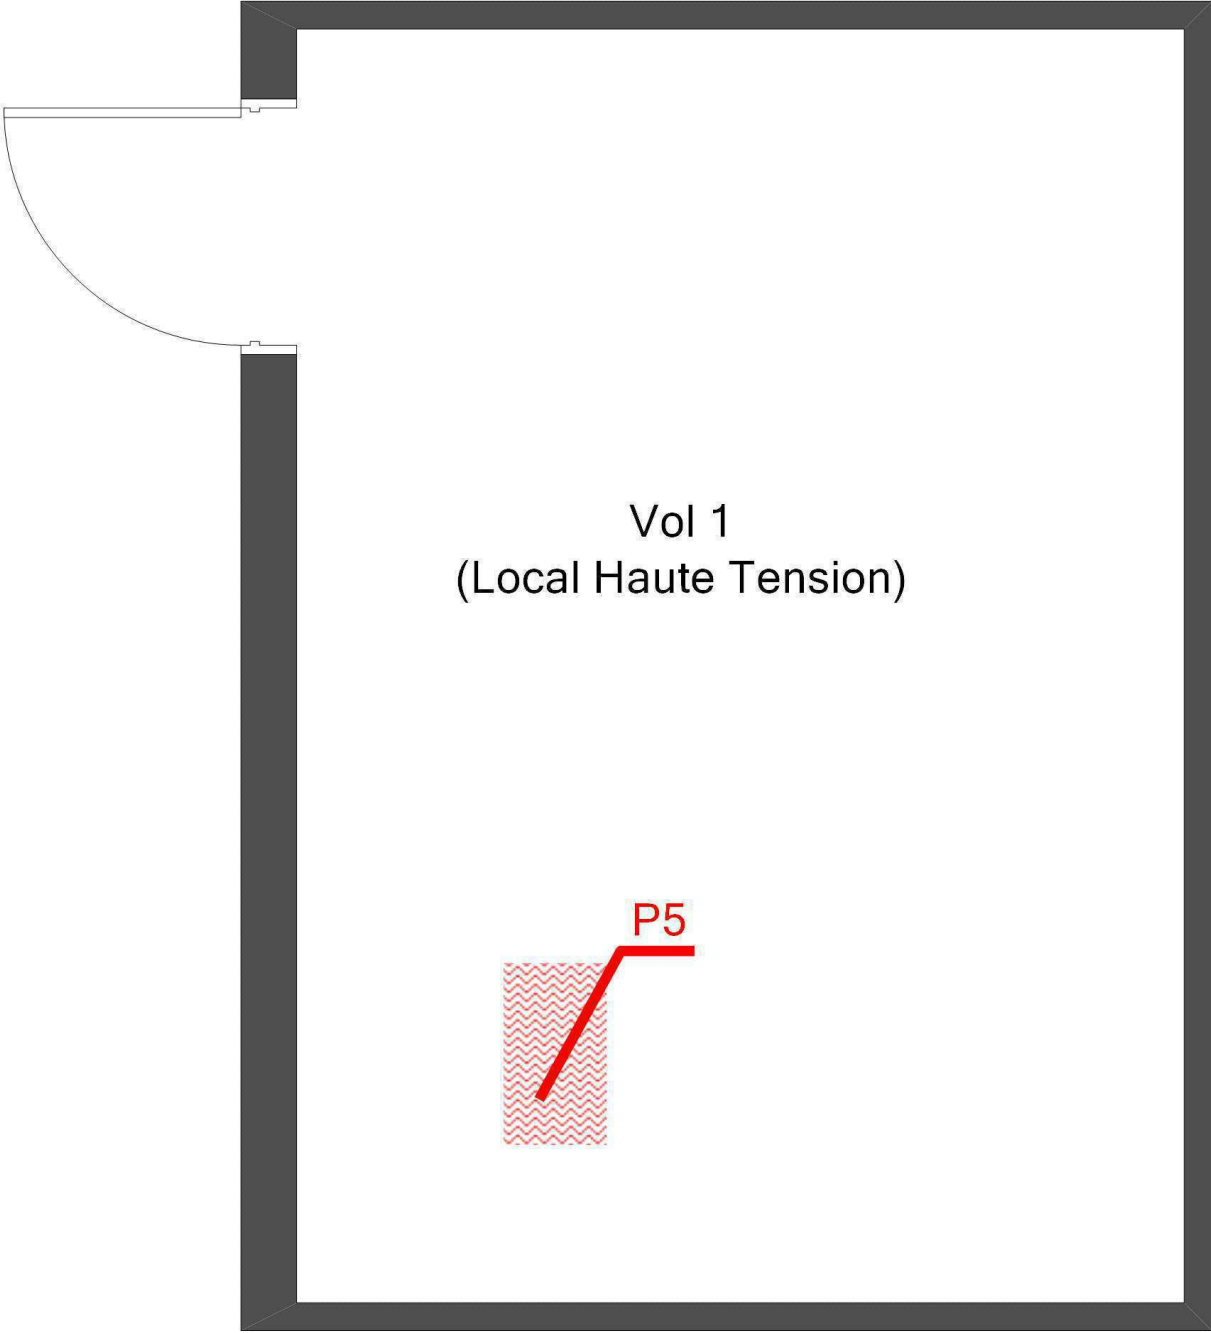
POSTE CAM - MPCA INSTALLATIONS INDUSTRIELLES				Référence: 002EW126385
<div>

P5 : Plaques isolantes</div>
<div>

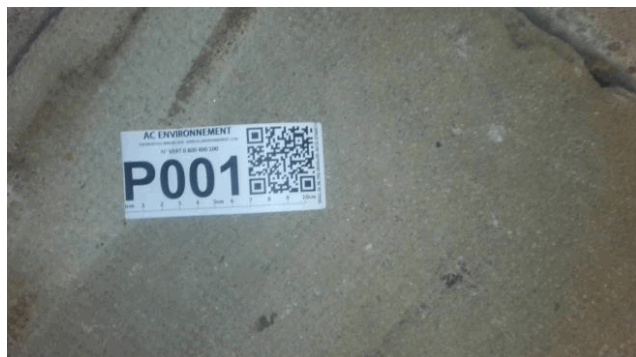
002EW126385 n°1 - 1 (P1) - Poste CAM - Vol 1 (Local Haute Tension)

Plan	Localisation	Composant	Partie composant	Réf action	Observation	Précision loc.	Ref photo	Ref Prél.	Descriptif	Résultat	Conclusion
Poste CAM	Vol 1 (Local Haute Tension)	Revêtement de sol	Chape maigre	P1	Réalisation d'un prélèvement		002EW126385 n°1 - 1	P1	Mortier - Dur - Gris	Négatif	Négatif sur analyse

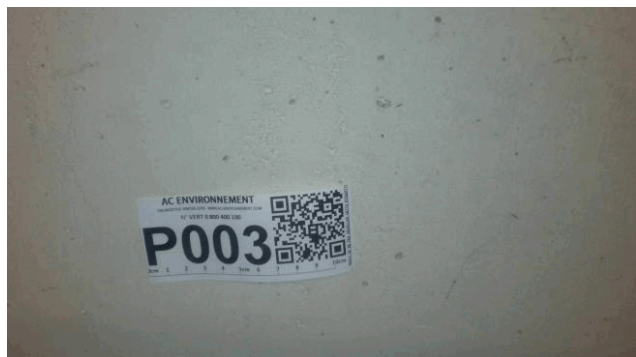
002EW126385 n°3 - 1 (P3) - Poste CAM - Vol 1 (Local Haute Tension)

Poste CAM	Vol 1 (Local Haute Tension)	Murs et cloisons	Enduits ciment	S1 - S2	Sondage et extension de la ZPSO du prélèvement P3	Mur de refend	002EW126385 n°3 - 1	P3	Peinture / Ciment - Effritable - Blanc / Gris	Négatif	Négatif sur analyse
Poste CAM	Vol 1 (Local Haute Tension)	Murs et cloisons	Joint de dilatation	P7	Réalisation d'un prélèvement	Blanc	002EW126385 n°7 - 1	P7	Polystyrène / Matériau - Souple - Effritable - Blanc / Gris	Négatif	Négatif sur analyse
Poste CAM	Vol 1 (Local Haute Tension)	Murs et cloisons	Joint de dilatation	S4	Sondage et extension de la ZPSO du prélèvement P7	Blanc	002EW126385 n°7 - 1	P7	Polystyrène / Matériau - Souple - Effritable - Blanc / Gris	Négatif	Négatif sur analyse

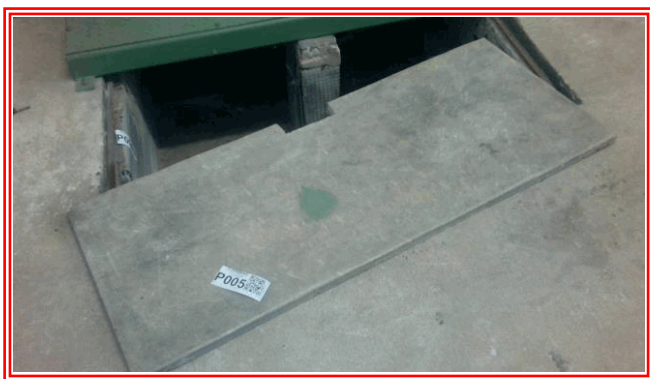
002EW126385 n°5 - 1 (P5) - Poste CAM - Vol 1 (Local Haute Tension)

Localisation	Catégorie	Composant	Partie de composant	Sur avis / réf pré.
Vol 1 (Local Haute Tension)	Installations industrielles	Equipements et éléments spécifiques	Plaques isolantes	P5

Plan	Localisation	Composant	Partie composant	Réf action	Observation	Précision loc.	Ref photo	Ref Prél.	Descriptif	Résultat	Conclusion
Poste CAM	Vol 1 (Local Haute Tension)	Equipements et éléments spécifiques	Plaques isolantes	P5	Réalisation d'un prélèvement	Gris	002EW126385 n°5 - 1	P5	Fibres-ciment - Dur Fibreux - Gris	Positif	Présence sur analyse

Ref pré.	Composant	Matériau	Localisation	Mesurage lineaire	Mesurage hauteur	Mesurage surface	Mesurage unité(s)
Poste CAM							
P5	Equipements et éléments spécifiques	Fibres-ciment - Dur Fibreux - Gris	Vol 1 (Local Haute Tension)	3,1 m		,55 m²
