DOSSIER DE DIAGNOSTIC TECHNIQUE

Référence : 002EW126387
A communiquer pour toute correspondance
Réalisé le : 04/06/2024
Référence mandataire : LAFARGE

LAFARGE
15 RUE DU DOCTEUR MARCLAND
87025 LIMOGES

Rapport de repérage des matériaux et produits contenant de l'amiante avant réalisation de travaux dans un immeuble bâti

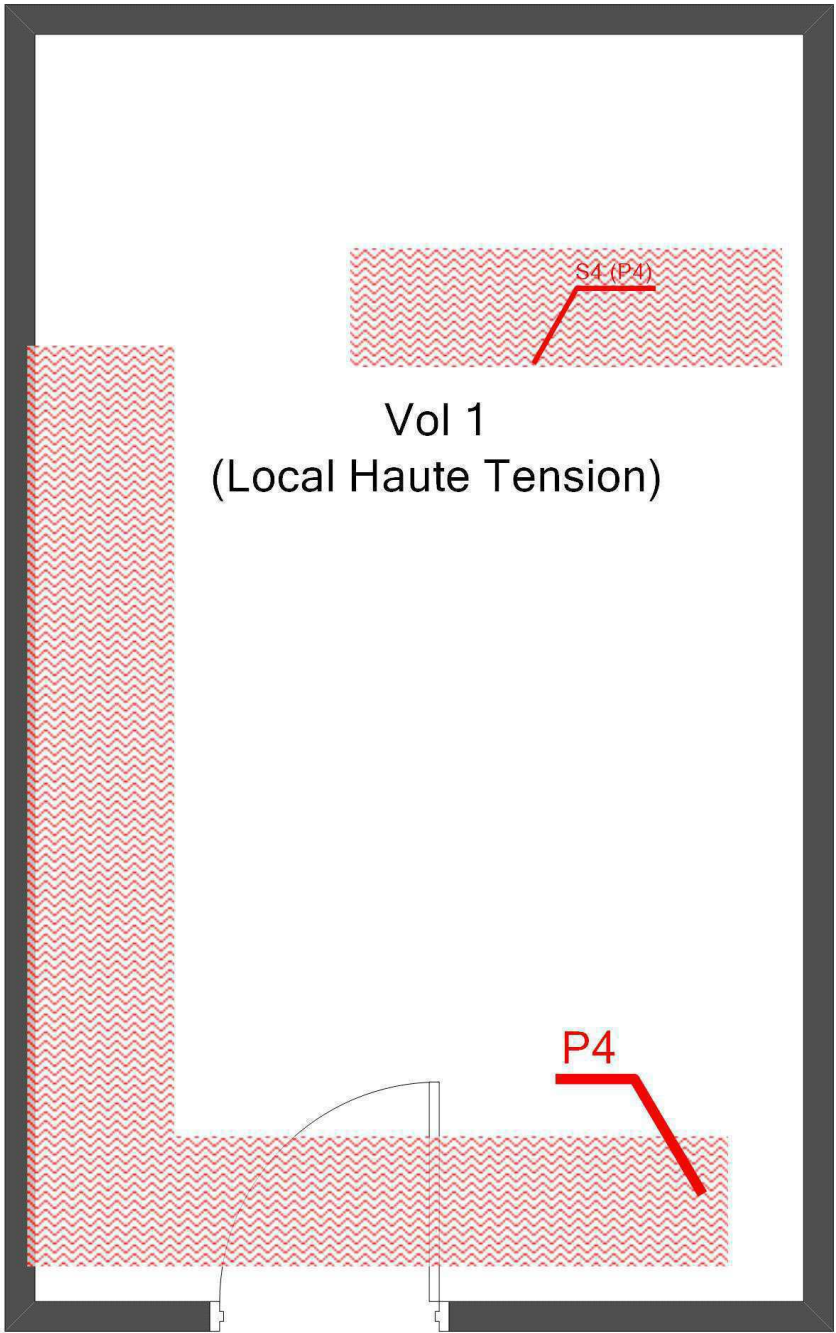
P4 : Plaques isolantes

Localisation	Catégorie	Composant	Partie de composant	Sur avis / réf pré.
Vol 1 (Local Haute Tension)	Installations industrielles	Equipements et éléments spécifiques	Plaques isolantes	P4

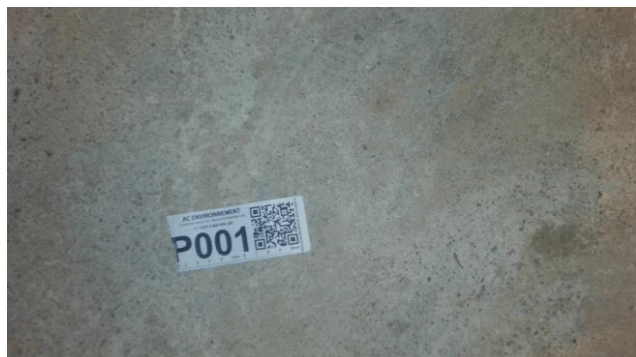
002EW126387 n°1 - 1 (P1) - Poste Lafarge - Vol 1 (Local Haute Tension)

Plan	Localisation	Composant	Partie composant	Réf action	Observation	Précision loc.	Ref photo	Ref Prél.	Descriptif	Résultat	Conclusion
Poste Lafarge	Vol 1 (Local Haute Tension)	Revêtement de sol	Chape maigre	P1	Réalisation d'un prélèvement	Gris	002EW126387 n°1 - 1	P1	Mortier - Dur - Beige	Négatif	Négatif sur analyse

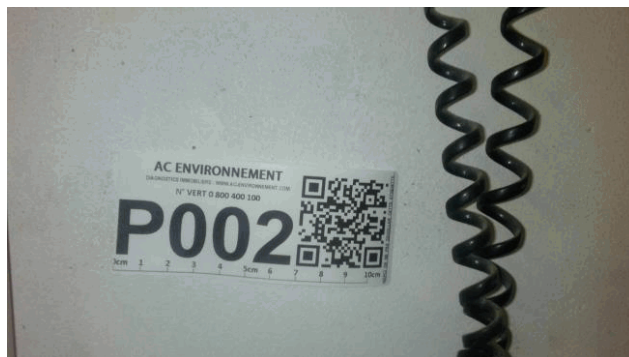
002EW126387 n°2 - 1 (P2) - Poste Lafarge - Vol 1 (Local Haute Tension)

Poste Lafarge	Vol 1 (Local Haute Tension)	Murs et cloisons	Enduits ciment	S1 - S2 - S3	Sondage et extension de la ZPSO du prélèvement P2	Mur de refend	002EW126387 n°2 - 1	P2	Peinture / Ciment - Effritable / Dur - Blanc / Gris	Négatif	Négatif sur analyse

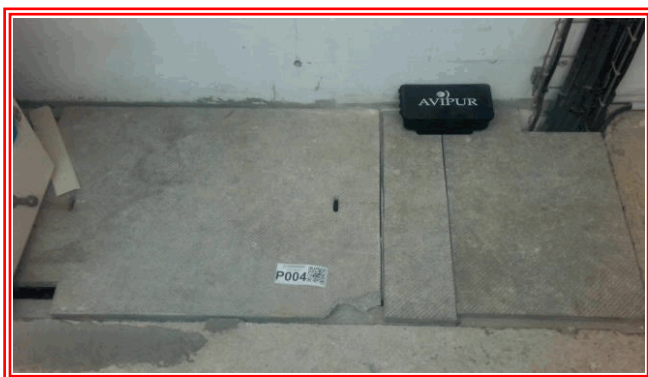
002EW126387 n°4 - 1 (P4) - Poste Lafarge - Vol 1 (Local Haute Tension)

Plan	Localisation	Composant	Partie composant	Réf action	Observation	Précision loc.	Ref photo	Ref Prél.	Descriptif	Résultat	Conclusion
Poste Lafarge	Vol 1 (Local Haute Tension)	Equipements et éléments spécifiques	Plaques isolantes	P4	Réalisation d'un prélèvement	Gris	002EW126387 n°4 - 1	P4	Fibres-ciment - Dur Fibreux - Gris	Positif	Présence sur analyse
Poste Lafarge	Vol 1 (Local Haute Tension)	Equipements et éléments spécifiques	Plaques isolantes	S4 (P4)	Sondage et extension de la ZPSO du prélèvement P4	Gris	002EW126387 n°4 - 1	P4	Fibres-ciment - Dur Fibreux - Gris	Positif	Présence sur analyse

Ref pré.	Composant	Matériau	Localisation	Mesurage lineaire	Mesurage hauteur	Mesurage surface	Mesurage unité(s)
Poste Lafarge							
P4	Equipements et éléments spécifiques	Fibres-ciment - Dur Fibreux - Gris	Vol 1 (Local Haute Tension) - Vol 1 (Local Haute Tension)	19,8 m		5,37 m²

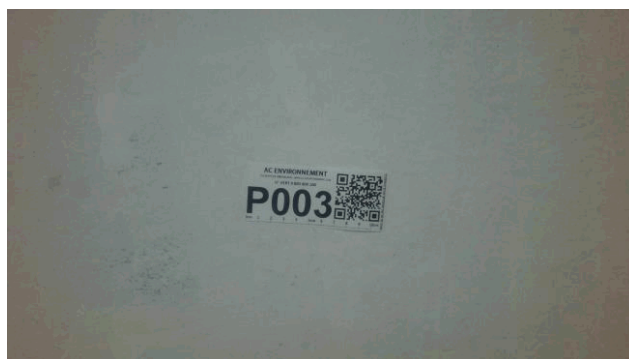
002EW126387 n°3 - 2 (P3) - Poste Lafarge - Vol 1 (Local Haute Tension)

Plan	Localisation	Composant	Partie composant	Réf action	Observation	Précision loc.	Ref photo	Ref Pré.	Descriptif	Résultat	Conclusion
Poste Lafarge	Vol 1 (Local Haute Tension)	Plafonds	Enduits ciment	P3	Réalisation d'un prélèvement	Gris	002EW126387 n°3 - 2	P3	Peinture / Ciment - Effritable - Blanc / Gris	Négatif	Négatif sur analyse
