DOSSIER DE DIAGNOSTIC TECHNIQUE

Référence : 002EW126397
A communiquer pour toute correspondance
Réalisé le : 04/06/2024
Référence mandataire : Bâtiment
Cuisine

Bâtiment Cuisine
15 rue Docteur Marcland
87000 LIMOGES

Rapport de repérage des matériaux et produits contenant de l'amiante avant réalisation de travaux dans un immeuble bâti

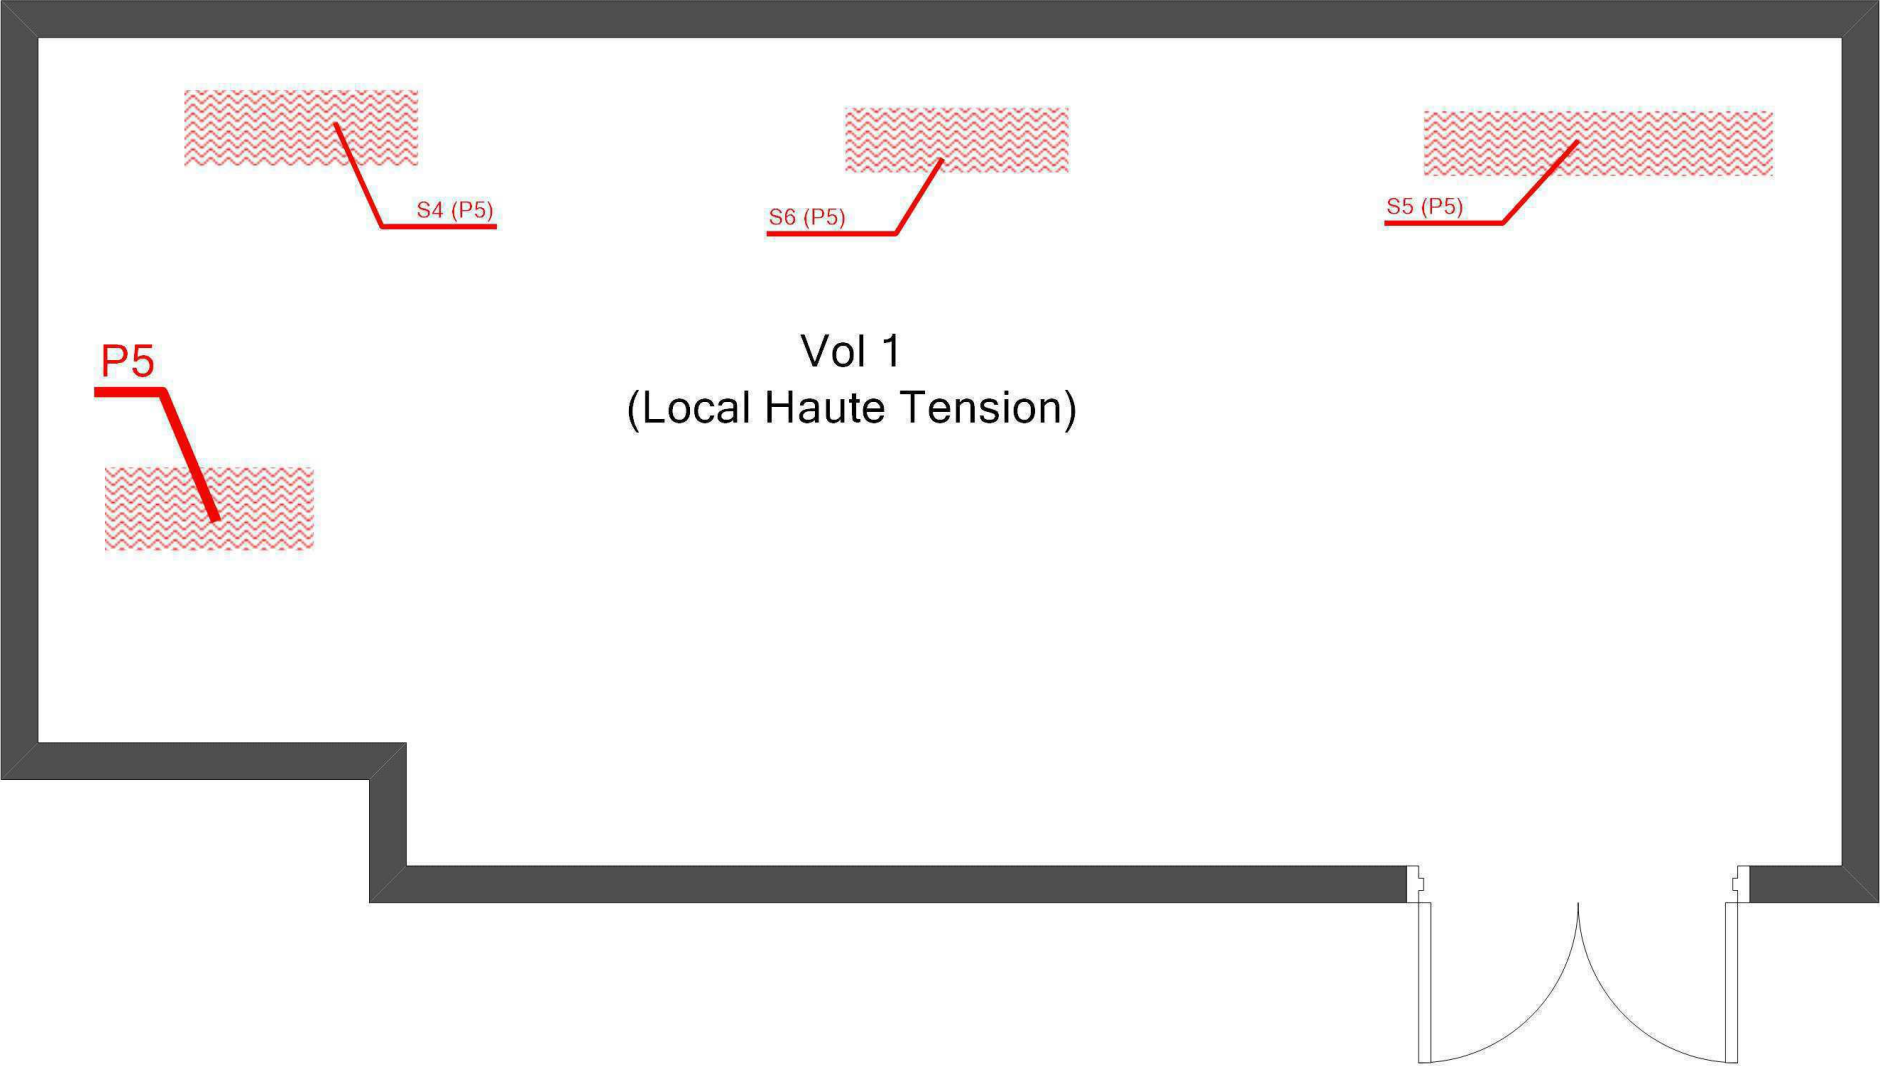
P5 : Plaques isolantes

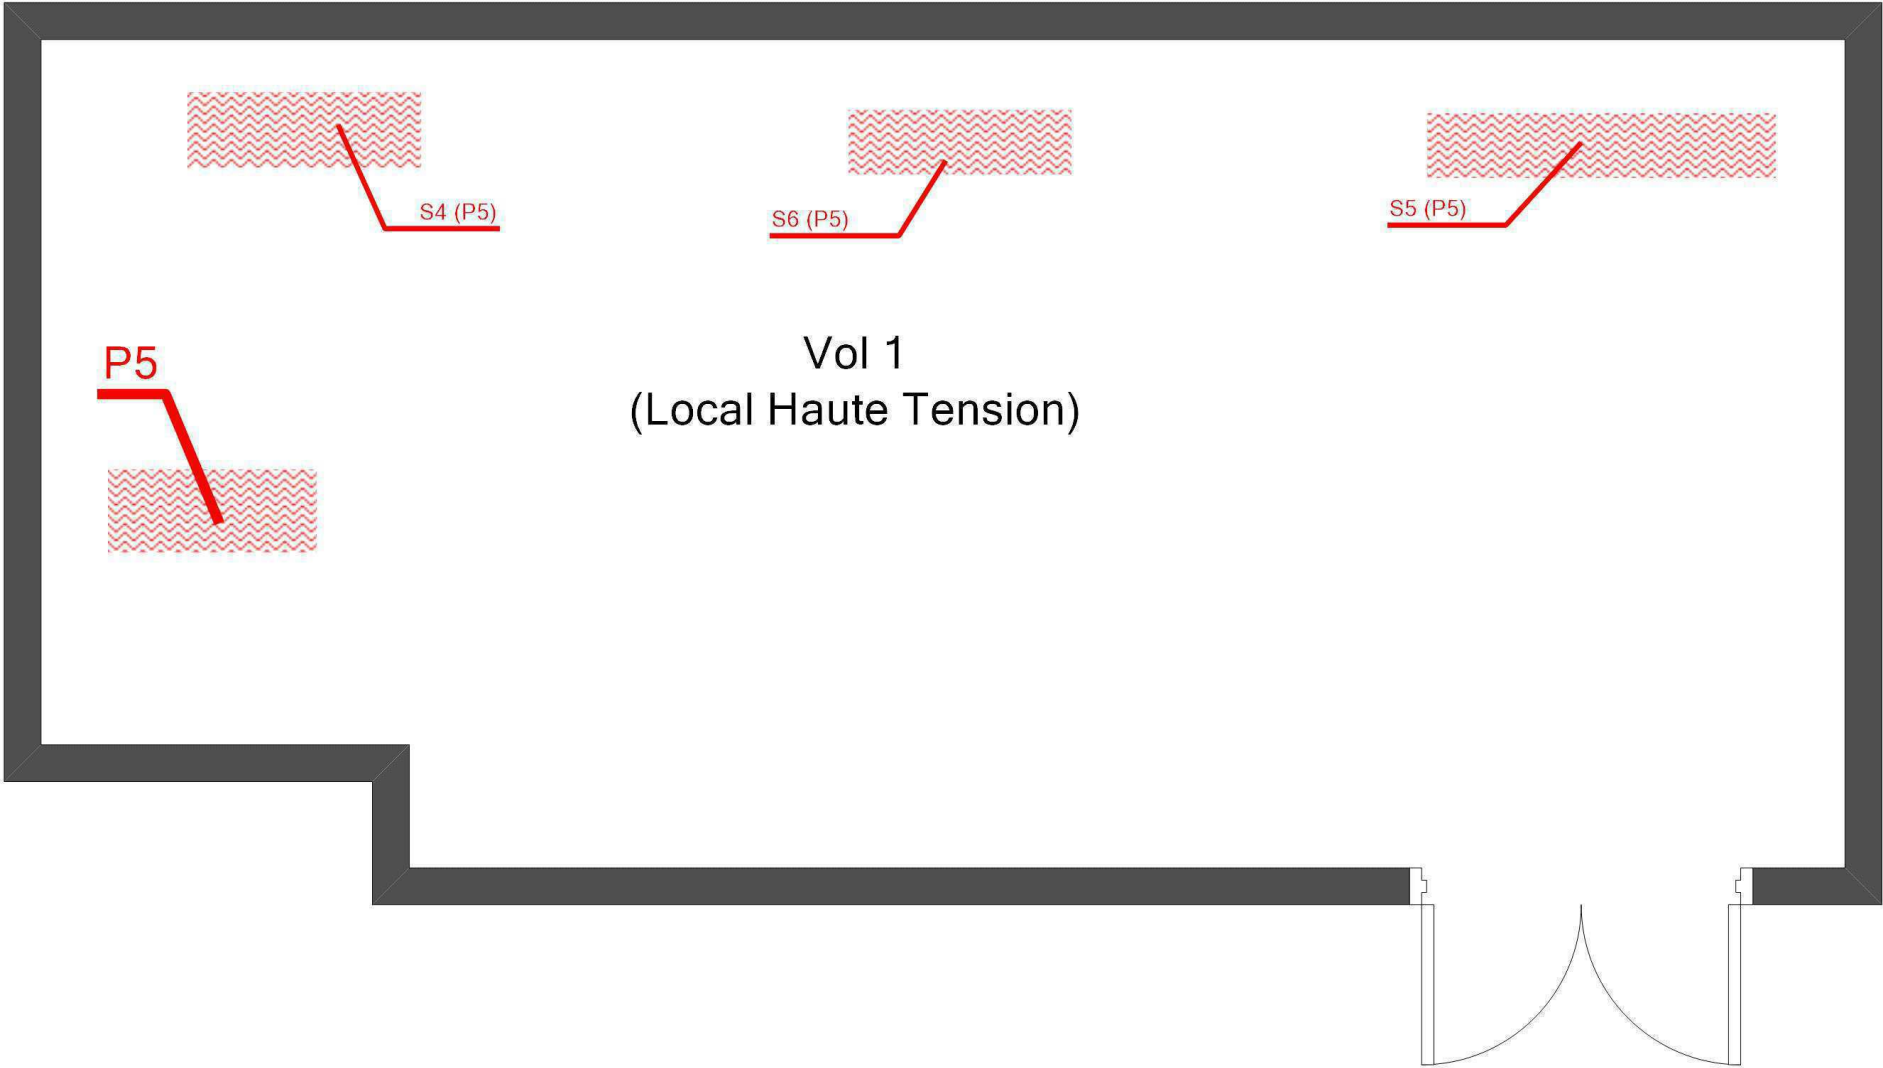
Vol 1
(Local Haute Tension)

P5 : Plaques isolantes

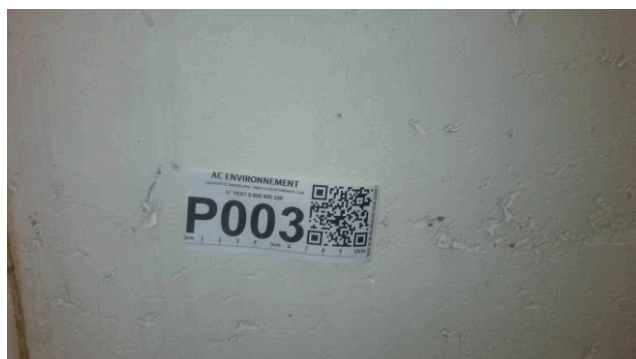
002EW126397 n°3 - 1 (P3) - Poste cuisine - Vol 1 (Local Haute Tension)

Poste cuisine	Vol 1 (Local Haute Tension)	Murs et cloisons	Enduits ciment	S2	Sondage et extension de la ZPSO du prélèvement P3	Mur de refend	002EW126397 n°3 - 1	P3	Peinture / Enduit / Mortier / Mortier - Effritable / Effritable / Dur / Dur - Blanc / Blanc / Gris / Beige	Négatif	Négatif sur analyse

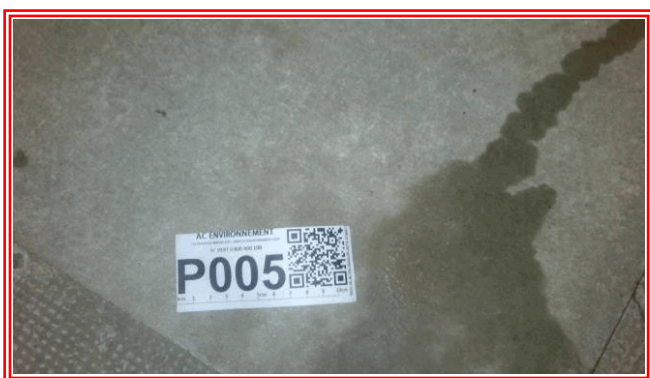
002EW126397 n°5 - 1 (P5) - Poste cuisine - Vol 1 (Local Haute Tension)

Localisation	Catégorie	Composant	Partie de composant	Sur avis / réf pré.
Vol 1 (Local Haute Tension)	Installations industrielles	Equipements et éléments spécifiques	Plaques isolantes	P5

Plan	Localisation	Composant	Partie composant	Réf action	Observation	Précision loc.	Ref photo	Ref Prél.	Descriptif	Résultat	Conclusion
Poste cuisine	Vol 1 (Local Haute Tension)	Equipement s et éléments spécifiques	Plaques isolantes	P5	Réalisation d'un prélèvement	Gris	002EW126397 n°5 - 1	P5	Fibres-ciment - Dur Fibreux - Gris	Positif	Présence sur analyse

Ref pré.	Composant	Matériau	Localisation	Mesurage lineaire	Mesurage hauteur	Mesurage surface	Mesurage unité(s)
Poste cuisine							
P5	Equipements et éléments spécifiques	Fibres-ciment - Dur Fibreux - Gris	Vol 1 (Local Haute Tension) - Vol 1 (Local Haute Tension) - Vol 1 (Local Haute Tension) - Vol 1 (Local Haute Tension)	10,94 m		1,27 m²
