## DOSSIER DE DIAGNOSTIC TECHNIQUE

**Référence : 002EW126395**  
A communiquer pour toute correspondance  
Réalisé le : 04/06/2024  
Référence mandataire : Bâtiment PC1

Bâtiment PC1  
15 rue Docteur Marcland  
87000 LIMOGES

## Rapport de repérage des matériaux et produits contenant de l'amiante avant réalisation de travaux dans un immeuble bâti

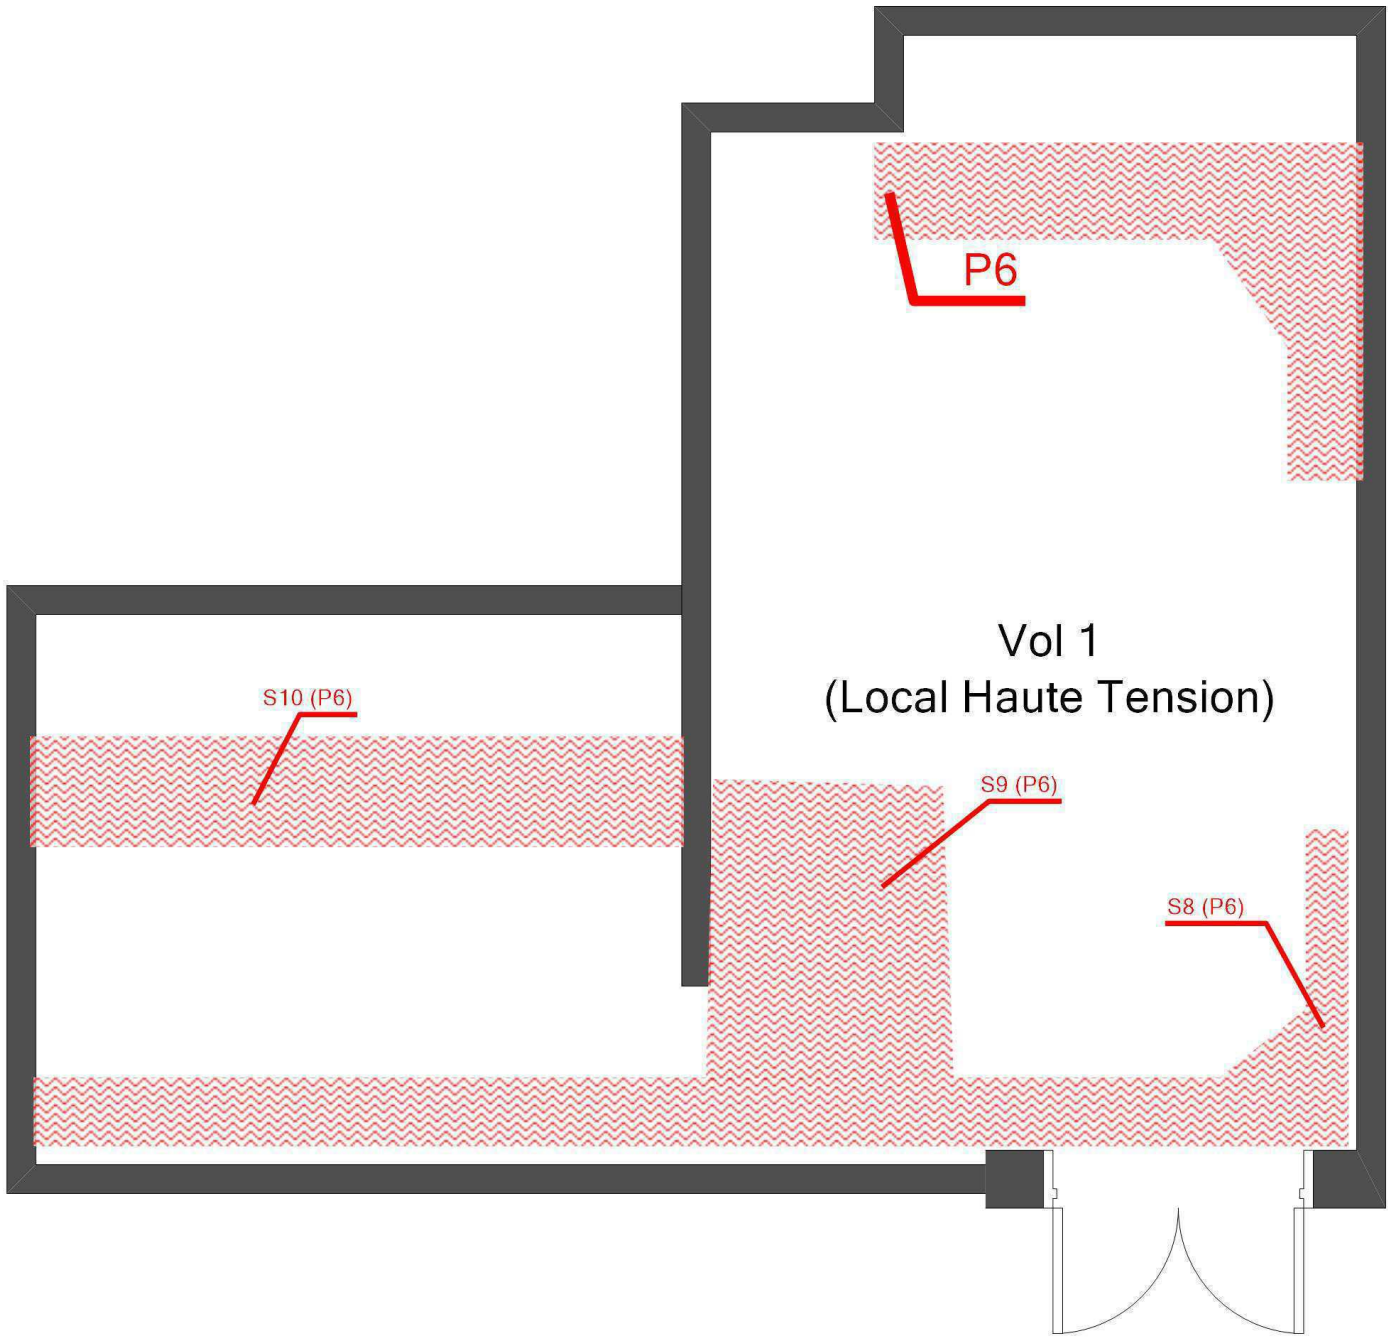
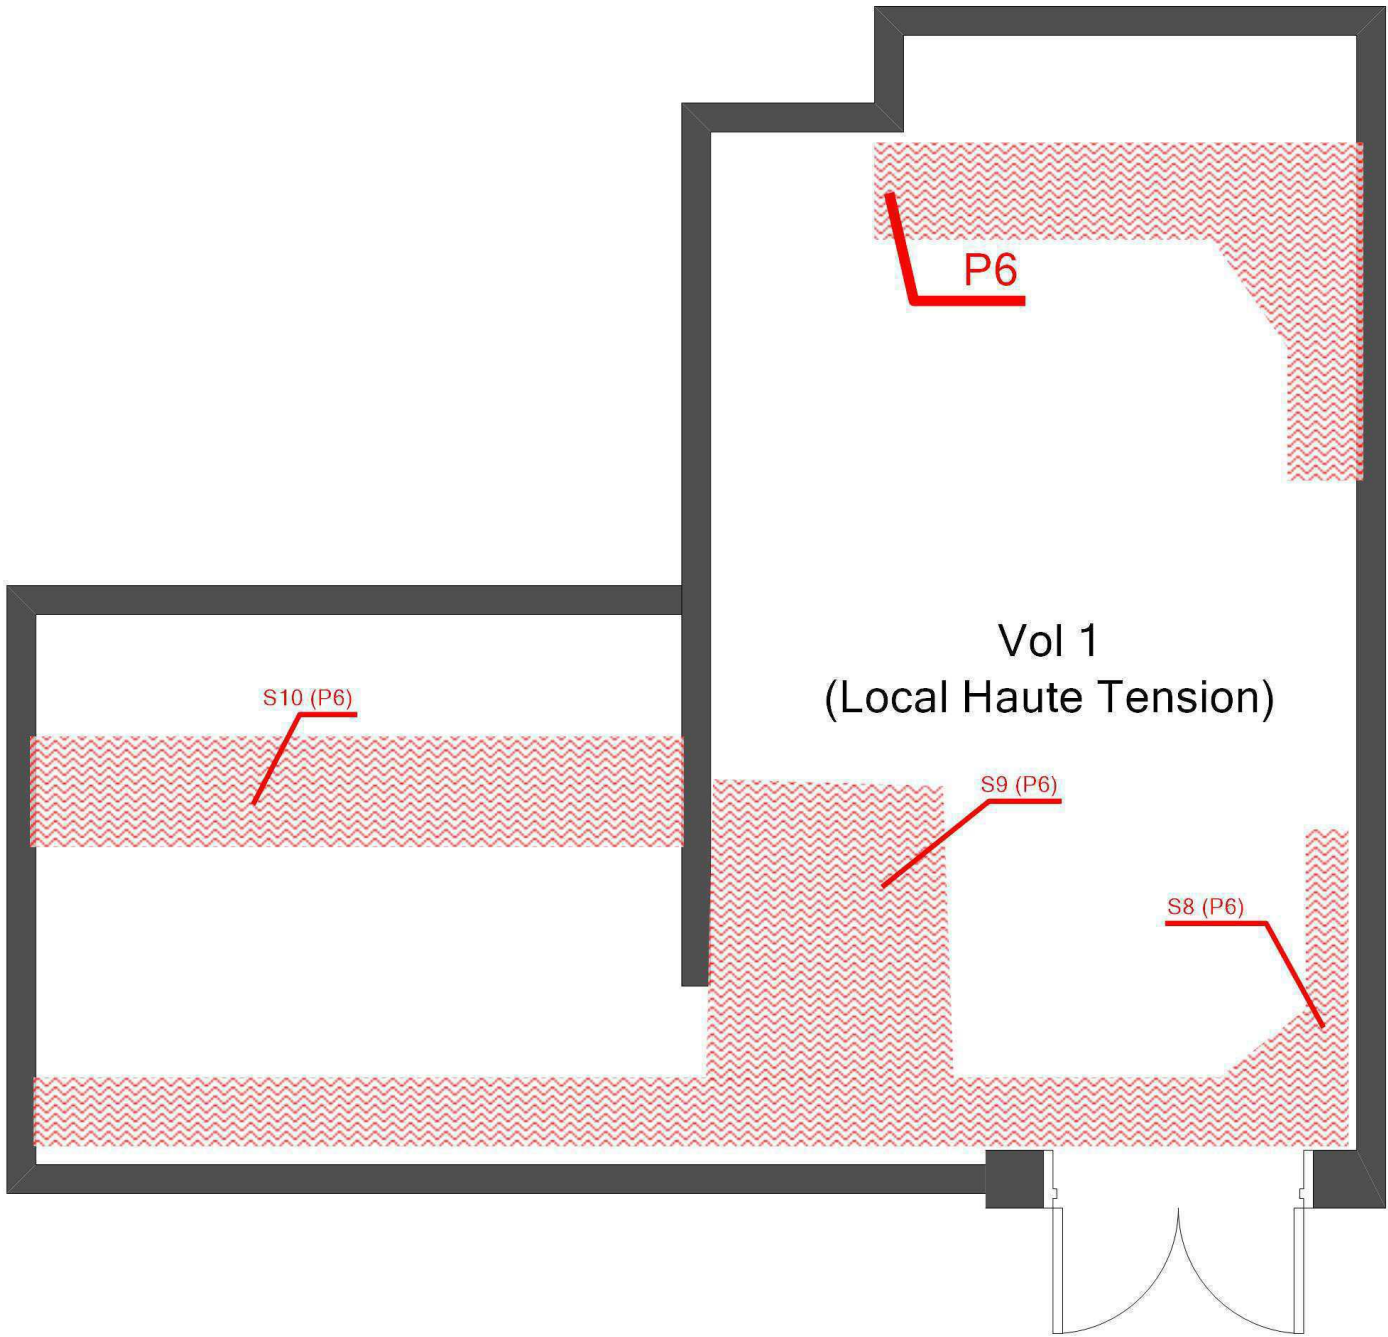
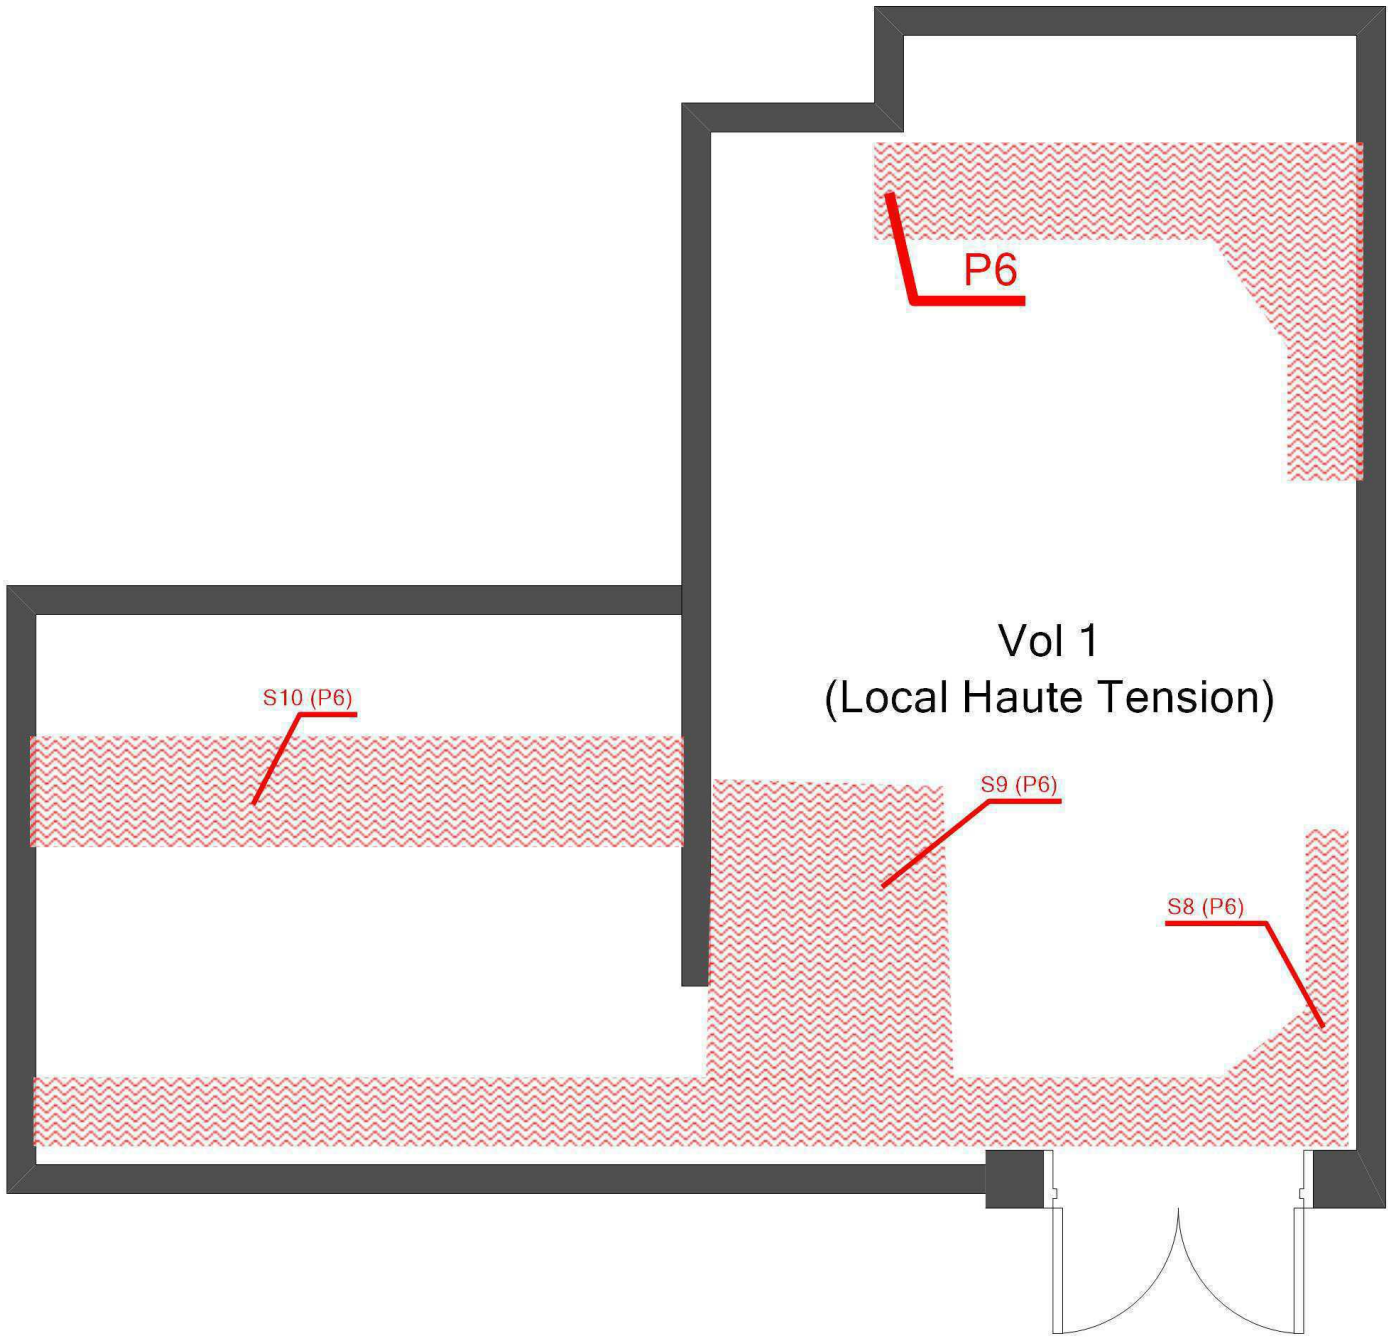
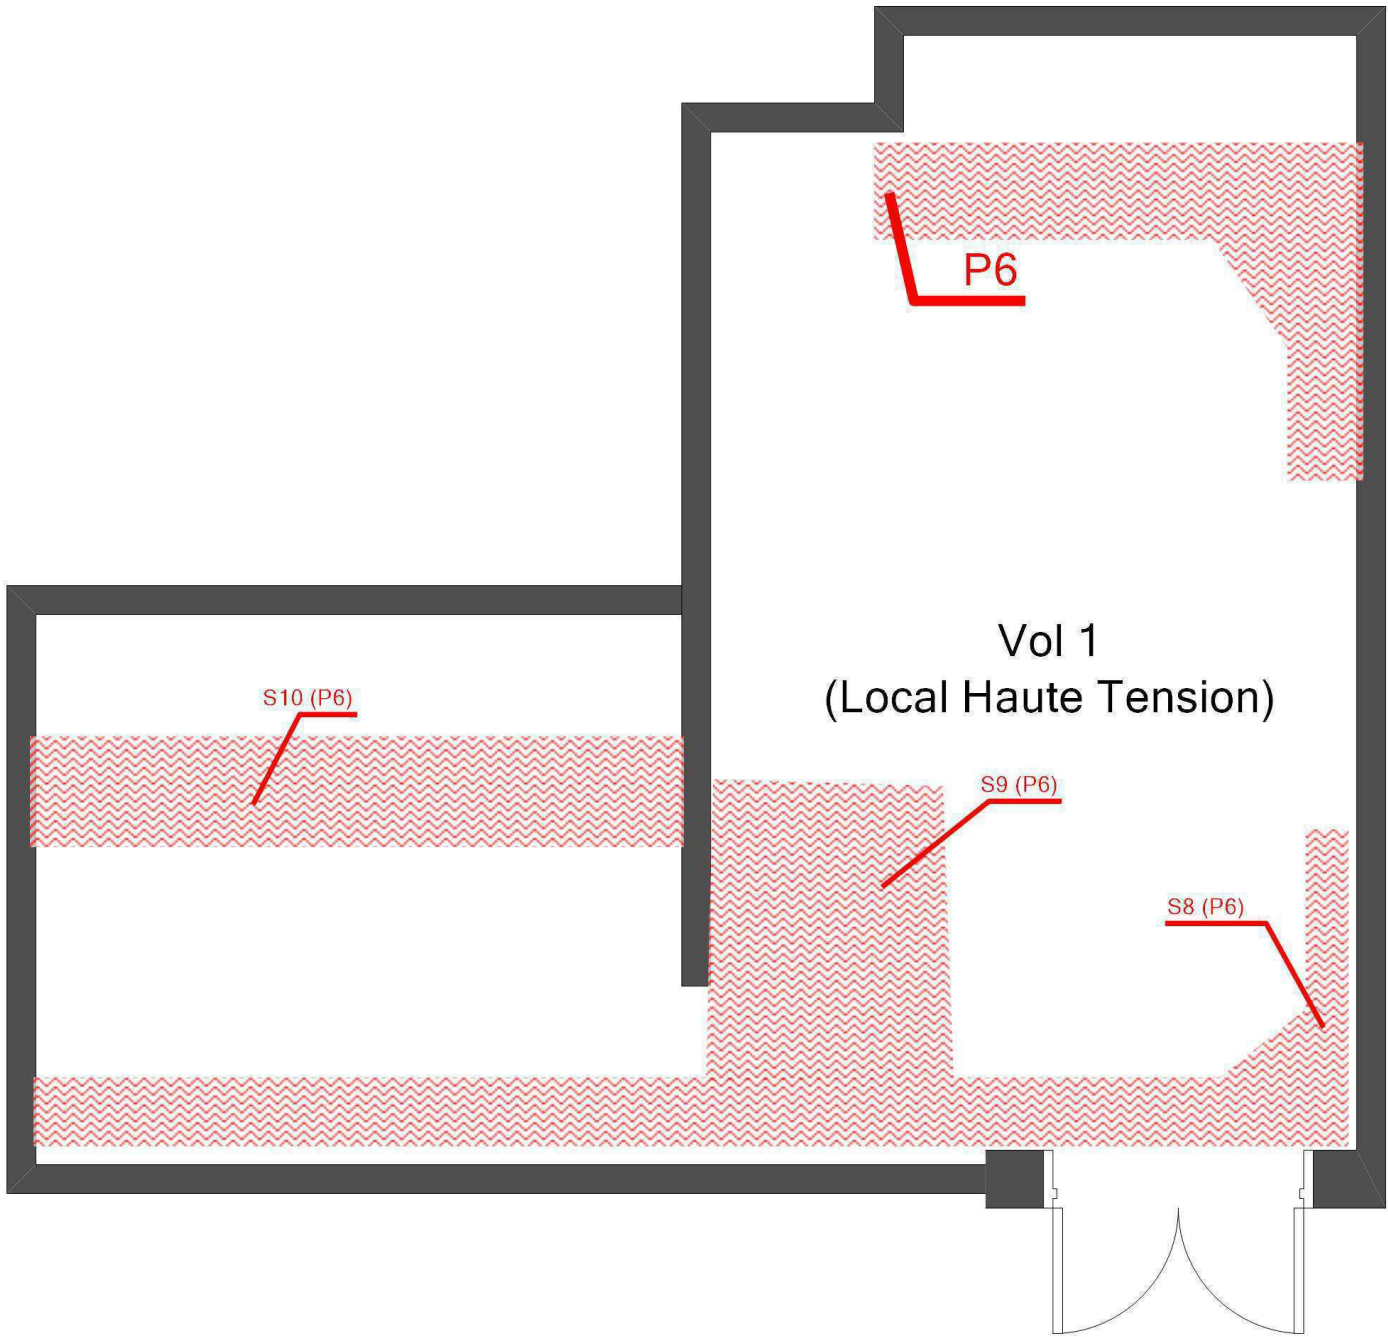
P6 : Plaques isolantes

Localisation	Catégorie	Composant	Partie de composant	Sur avis / réf pré.
Vol 1 (Local Haute Tension)	Installations industrielles	Equipements et éléments spécifiques	Plaques isolantes	P6

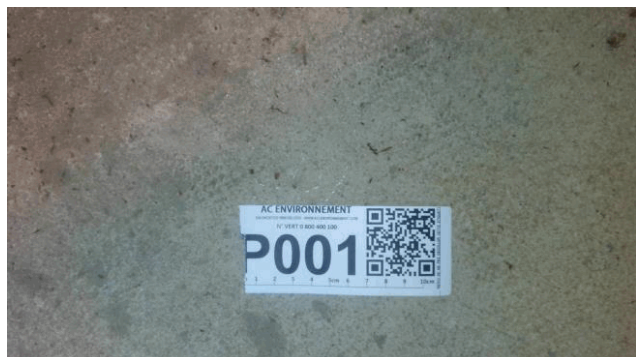
002EW126395 n°1 - 1 (P1) - Poste PC 1 - Vol 1 (Local Haute Tension)

Plan	Localisation	Composant	Partie composant	Réf action	Observation	Précision loc.	Ref photo	Ref Prél.	Descriptif	Résultat	Conclusion
Poste PC 1	Vol 1 (Local Haute Tension)	Revêtement de sol	Chape maigre	P1	Réalisation d'un prélèvement	Gris	002EW126395 n°1 - 1	P1	Mortier - Dur - Gris	Négatif	Négatif sur analyse

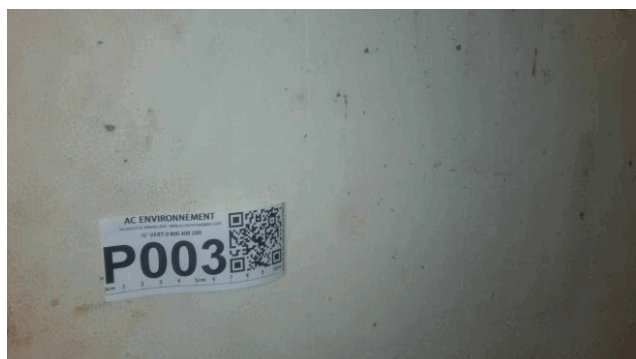
002EW126395 n°3 - 1 (P3) - Poste PC 1 - Vol 1 (Local Haute Tension)

Poste PC 1	Vol 1 (Local Haute Tension)	Murs et cloisons	Enduits ciment	S3	Sondage et extension de la ZPSO du prélèvement P3	Mur de refend	002EW12639 5 n°3 - 1	P3	Matériau / Mortier - Effritable / Dur - Blanc / Gris	Négatif	Négatif sur analyse
Poste PC 1	Vol 1 (Local Haute Tension)	Murs et cloisons	Enduits ciment	S4	Sondage et extension de la ZPSO du prélèvement P3	Mur de refend	002EW12639 5 n°3 - 1	P3	Matériau / Mortier - Effritable / Dur - Blanc / Gris	Négatif	Négatif sur analyse

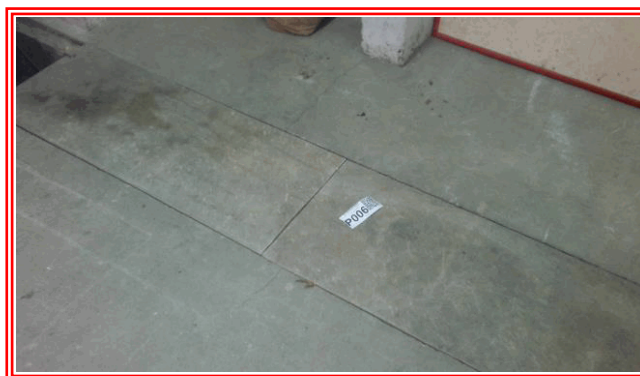
002EW126395 n°6 - 1 (P6) - Poste PC 1 - Vol 1 (Local Haute Tension)

Poste PC 1	Vol 1 (Local Haute Tension)	Equipement s et éléments spécifiques	Plaques isolantes	P6	Réalisation d'un prélèvement	Gris	002EW126395 n°6 - 1	P6	Fibres-ciment - Dur Fibreux - Gris	Positif	Présence sur analyse
Poste PC 1	Vol 1 (Local Haute Tension)	Equipement s et éléments spécifiques	Plaques isolantes	S8 (P6)	Sondage et extension de la ZPSO du prélèvement P6	Gris	002EW126395 n°6 - 1	P6	Fibres-ciment - Dur Fibreux - Gris	Positif	Présence sur analyse
Poste PC 1	Vol 1 (Local Haute Tension)	Equipement s et éléments spécifiques	Plaques isolantes	S9 (P6)	Sondage et extension de la ZPSO du prélèvement P6	Gris	002EW126395 n°6 - 1	P6	Fibres-ciment - Dur Fibreux - Gris	Positif	Présence sur analyse
Poste PC 1	Vol 1 (Local Haute Tension)	Equipement s et éléments spécifiques	Plaques isolantes	S10 (P6)	Sondage et extension de la ZPSO du prélèvement P6	Gris	002EW126395 n°6 - 1	P6	Fibres-ciment - Dur Fibreux - Gris	Positif	Présence sur analyse

L'ensemble de l'installation électrique n'a pu être investiguée. Des investigations complémentaires devront être réalisées après sa mise à l'arrêt et la réception d'un PV de consignation.
