## DOSSIER DE DIAGNOSTIC TECHNIQUE

**Référence : 002EW126399**

Bâtiment livraison  
15 rue Docteur Marcland  
87000 LIMOGES

## Rapport de repérage des matériaux et produits contenant de l'amiante avant réalisation de travaux dans un immeuble bâti

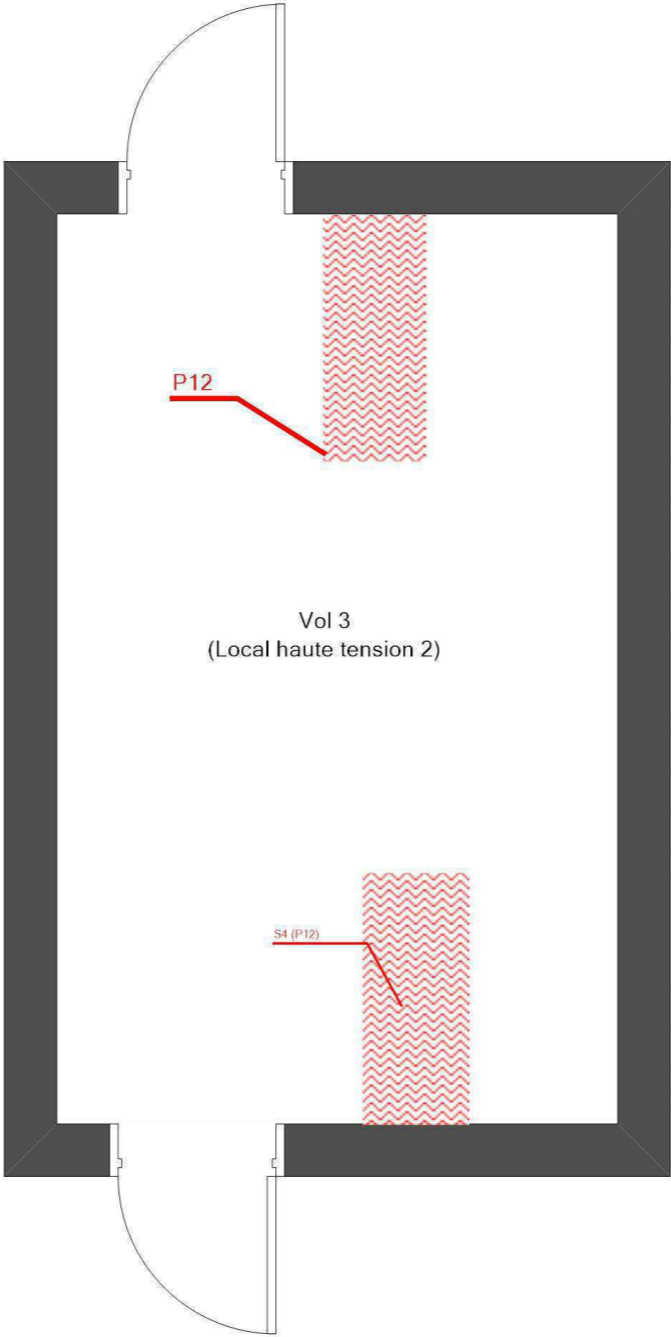
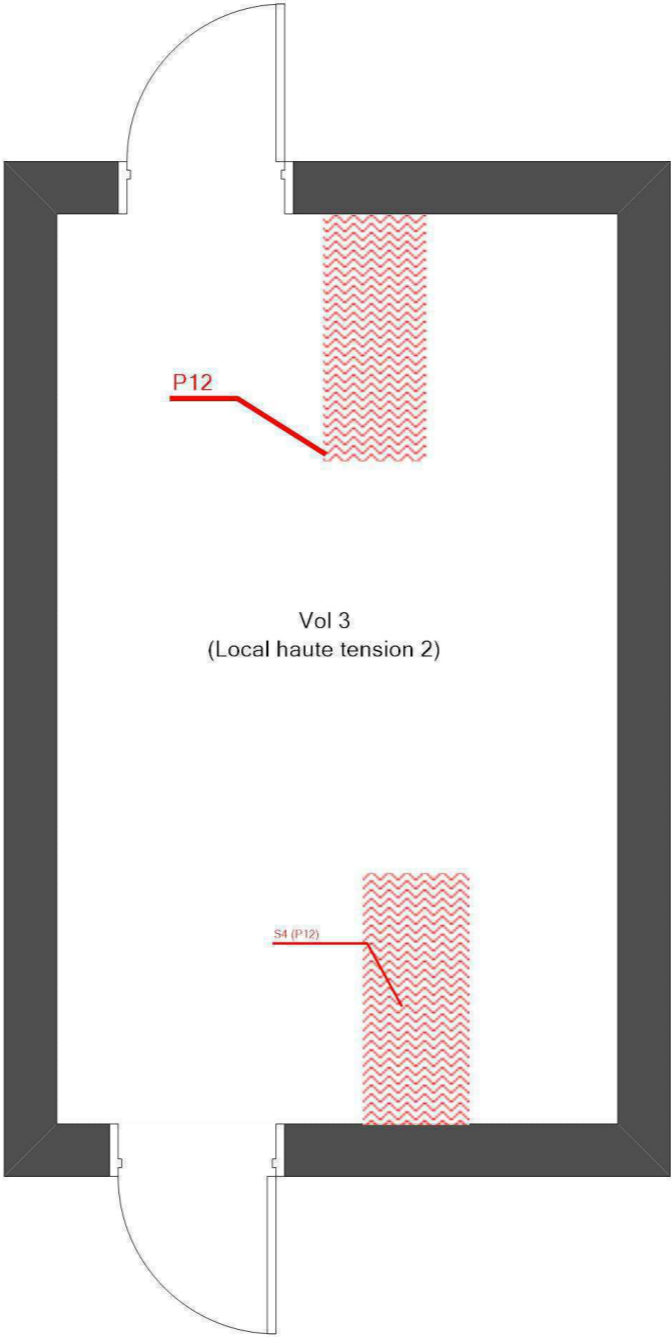
P12 : Plaques isolantes

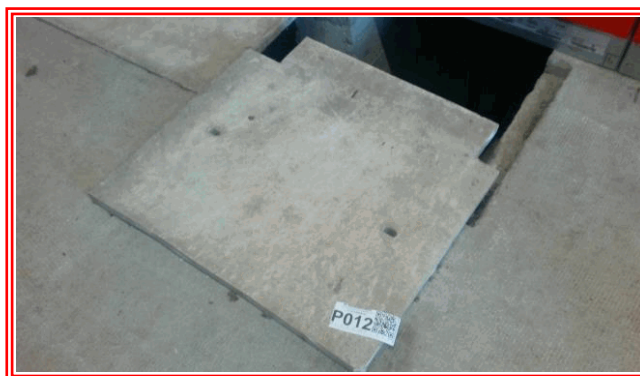
002EW126399 n°12 - 1 (P12) - Poste de livraison - Vol 3  
(Local haute tension 2)

Localisation	Catégorie	Composant	Partie de composant	Sur avis / réf pré.
Vol 3 (Local haute tension 2)	Installations industrielles	Equipements et éléments spécifiques	Plaques isolantes	P12

Plan	Localisation	Composant	Partie composant	Réf action	Observation	Précision loc.	Ref photo	Ref Prél.	Descriptif	Résultat	Conclusion
Poste de livraison	Vol 3 (Local haute tension 2)	Equipements et éléments spécifiques	Plaques isolantes	P12	Réalisation d'un prélèvement	Gris	002EW12639 9 n°12 - 1	P12	Fibres-ciment - Dur Fibreux - Gris	Positif	Présence sur analyse
Poste de livraison	Vol 3 (Local haute tension 2)	Equipements et éléments spécifiques	Plaques isolantes	S4 (P12)	Sondage et extension de la ZPSO du prélèvement P12	Gris	002EW12639 9 n°12 - 1	P12	Fibres-ciment - Dur Fibreux - Gris	Positif	Présence sur analyse
