SITE : COMMISSARIAT DE POLICE DE BAYONNE

PHASE : DIAGNOSTIC

MISSIONS : ETUDE EN GENIE CLIMATIQUE CONCERNANT LA VENTILATION DU STAND DE TIR DE BAYONNE (64)

Nom	Fonction	Signature	Date
Etabli par :	S. PELTIER	Ingénieur resp.		18/12/2024
Approuvé par :	S. PELTIER	Chef de Projet		18/12/2024
IDENTIFIANT	Projet		Modification	Indice
	A.24.049		Mesures vitesse après remplacement filtres CTA de reprise	03

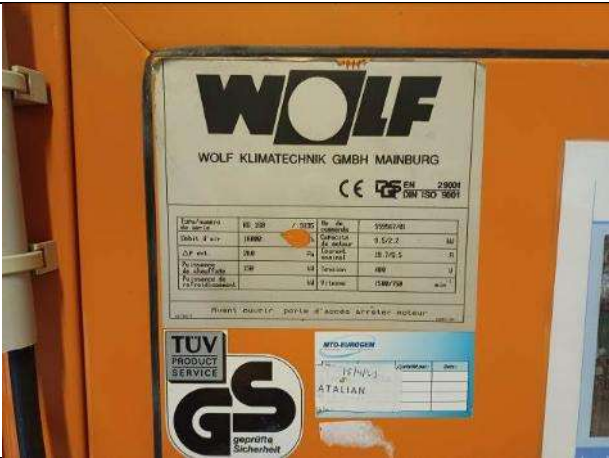
CTA WOLF KG 160 / 9195	0

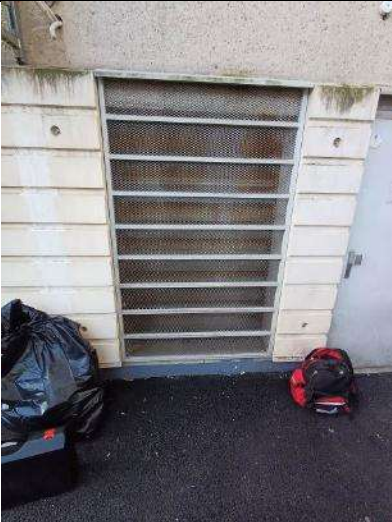
Prise d'air neuf en façade du local avec grille et grillage antivolatile. Nota et précaution : Etant donné que cette prise d'air est située dans la cour de service des véhicules, on vous conseille de bien délimiter la zone de cette prise d'air neuf afin d'empêcher les véhicules thermiques de se garer à proximité afin d'éviter l'aspiration par la CTA des gaz d'échappement.	1

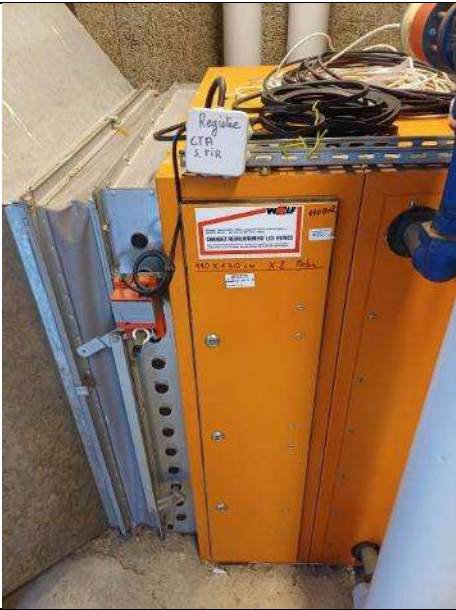
Prise d'air neuf avec manchette antivibratile et registre antigel asservi au thermostat de sécurité de la batterie chaude.	0

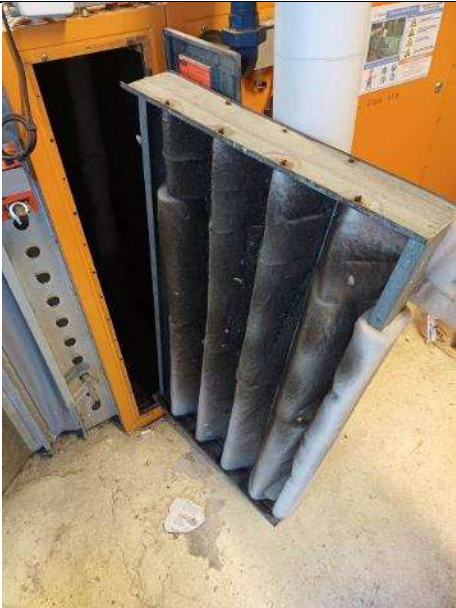
Filtre de qualité G4 sur la prise d'air neuf. Nous constatons un état d'encrassement avancé du filtre.	1

- Prévoir le remplacement de la V3V et de son servomoteur pour remettre en fonctionnement l'automatisation de la température de soufflage constant de 12°C quel que soit la température extérieure.
- Prévoir le remplacement des filtres.

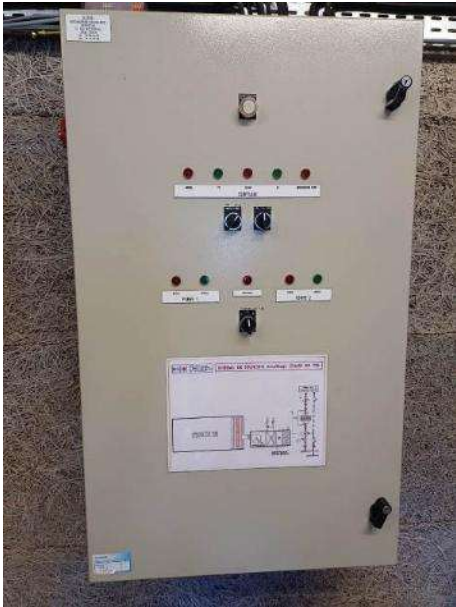
<p>Face avant de l'armoire de puissance et de régulation de la CTA de Soufflage présent dans le local technique de la Centrale.</p> <p>Présence des voyants suivant : présence tension, défaut antigel, défaut filtre, défaut générale CTA, Petite et Grande Vitesse.</p> <p>Présence des interrupteurs Marche Manuel, Auto et Arrêt et Petite et Grande vitesses forcés.</p> <p>Cette armoire gère également le départ plancher chauffant bâtiment B.</p> <p>Présence du schéma de principe.</p>	0

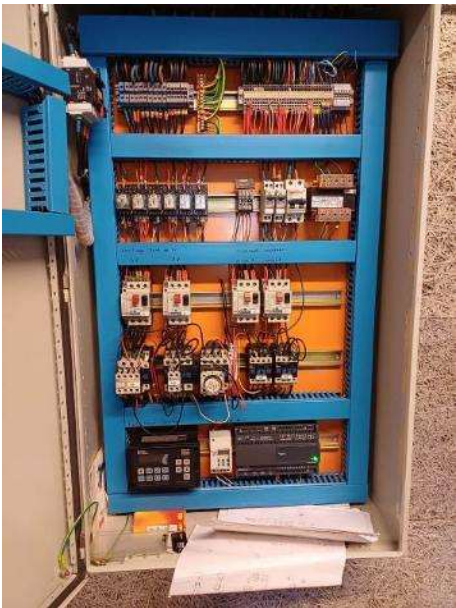
<p>Dans l'armoire on retrouve :</p> <ul style="list-style-type: none"> • Disjoncteur de puissance Ventilateur PV et GV (Q1 et Q2). • Disjoncteur de puissance Pompe Plancher Chauffant (Q3 et Q4). • Disjoncteur et transformateur armoire • Contacteur de puissances : KM1 et KM CTA et KM3 et KM4 Pompes. • Régulateur Plancher chauffant ancien non fonctionnel • Régulateur CTA récent fonctionnel (sauf régulation batterie / V3V) <p>Armoire conforme NF C 15-100</p>	<p>1</p>

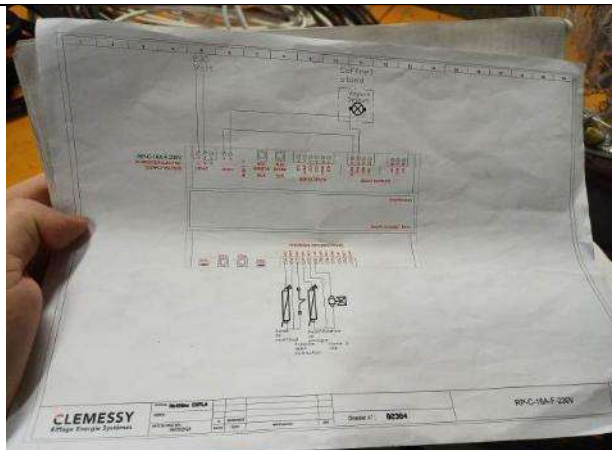
<p>Schéma de principe armoire présent et conforme.</p>	<p>0</p>

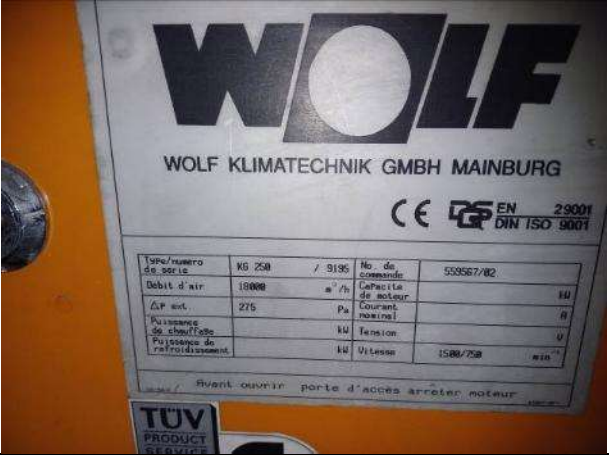
CTA WOLF KG 250 / 9195	0

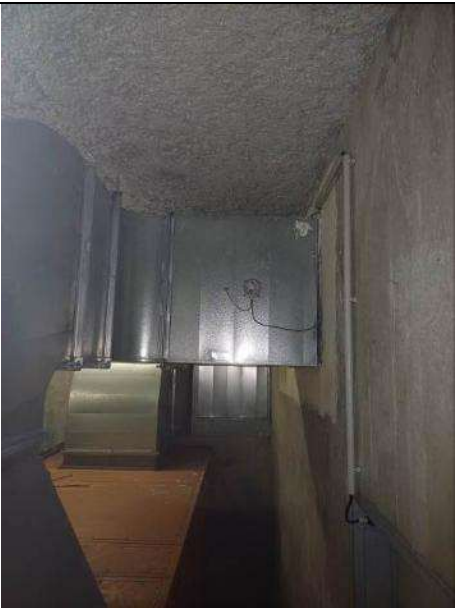
Reprise d’air depuis l’arrière du piège à balles (voir § 3.3).	0

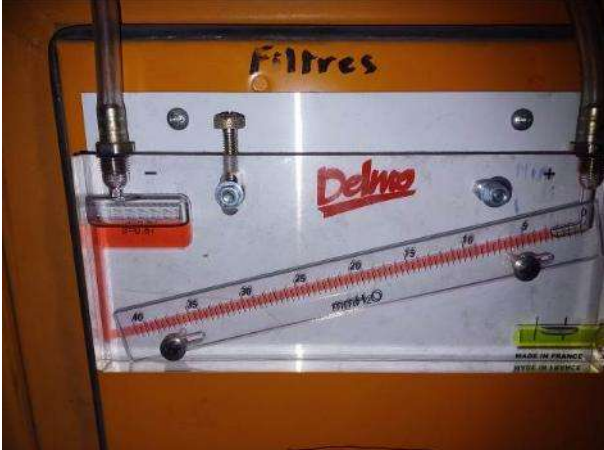
<p>Attention perte de charges des filtres F7 très élevés.</p> <p>Remplacer très rapidement les filtres.</p> <p>Après notre visite du 11/12/2024, les filtres ont été remplacés</p>	0

- **TRES URGENT** Prévoir le remplacement des filtres (~~voir conséquence § 3.3~~). **Après notre visite du 11/12/2024, les filtres ont été remplacés**
- **URGENT** : Nettoyage poussière CTA
- **URGENT** : Armoire à mettre en ATEX

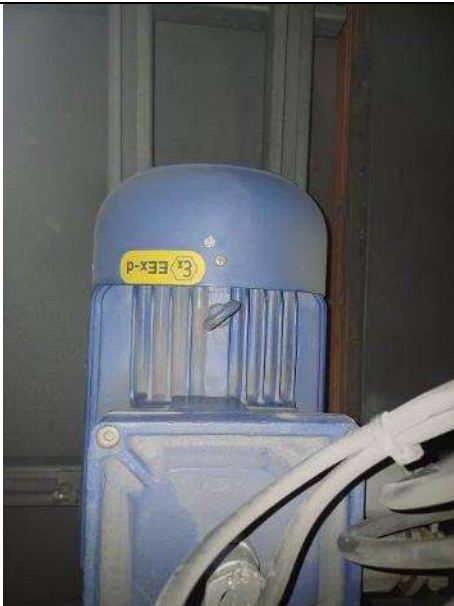
<p>Moteur d'extraction de type ATEX conforme à la réglementation sur les moteurs d'extraction des Stand de Tir car présence de poudres.</p> <p>Moteur en bon état générale, pas de trace de corrosion et d'huile de moteur.</p> <p>Présence importante de poussières.</p>	1

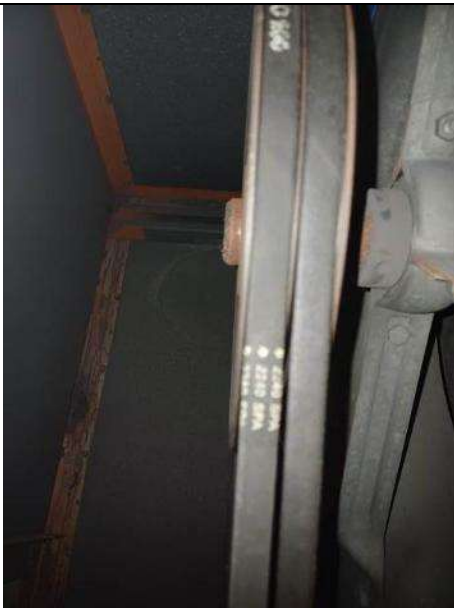
<p>Courroie et Roue de transmission de la turbine dans un bon état générale.</p> <p>Présence d'une courroie de remplacement neuve laissée par le mainteneur dans le local.</p> <p>Pas de trace de corrosion ou de détérioration.</p>	1

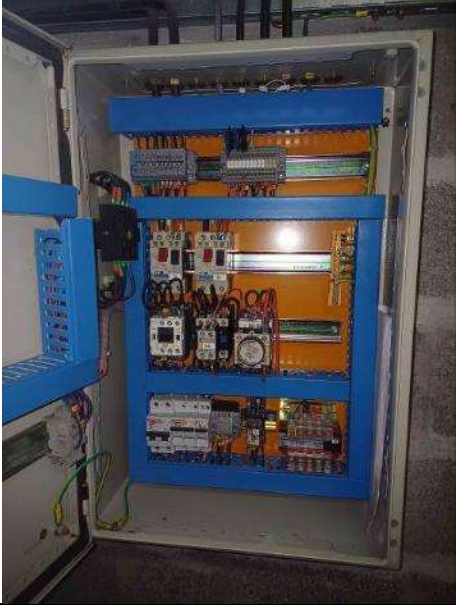
<p>Dans l'armoire on retrouve :</p> <ul style="list-style-type: none"> • Disjoncteur de puissance Ventilateur PV et GV (Q1 et Q2). • Disjoncteur et transformateur armoire • Contacteur de puissances : KM1 et KM2. <p>Armoire conforme NF C 15-100</p>	0
 	<p>Schéma de principe armoire présent et conforme.</p>	0
 	<p>Prise et interrupteur ATEX présent dans le local CTA, conforme à la réglementation.</p>	0

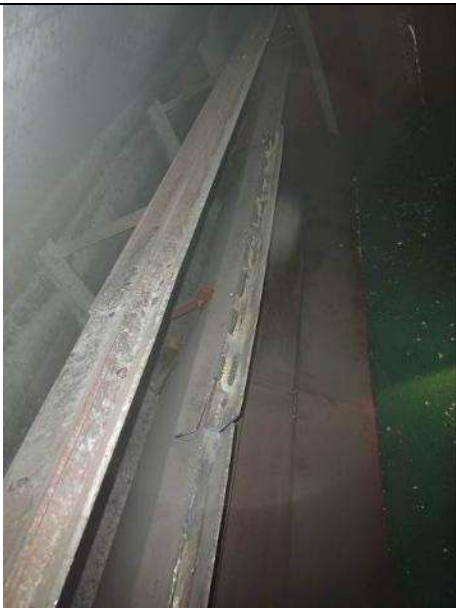
<p>Certaines lames du piège à balle ont été interverties, et réparées par soudure et renfort.</p> <p>L'état de ce piège à balles est vétuste.+ <i>NOTA : Le personnel se plaint de ne pas pouvoir utiliser tous les calibres et armes des différents services car ce piège à balles est limité à du calibre 9 mm.</i></p>	1

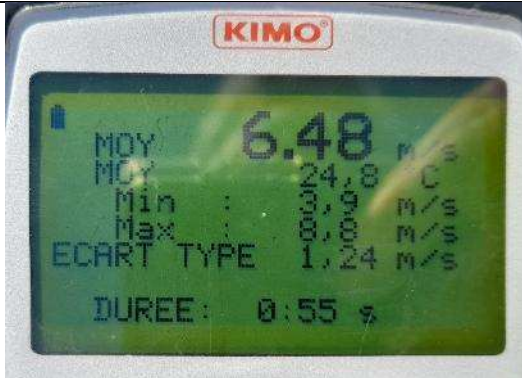
<p>Gaine de soufflage section 900 x 850 mm Surface = 0,765 m²</p> <p>Vitesse moyenne = 6,48 m/s</p> <p>Débit = 17 846 m³/h</p>
<p>Conclusion :</p> <p>Débit conforme au schéma de principe et au dimensionnement théorique du débit de soufflage (voir § 4.2).</p>

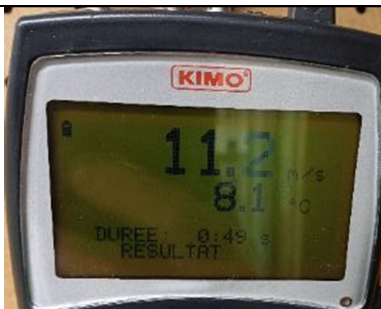
<p>Mesure de débit sur Mur Soufflage Haut gauche (côté porte entrée)</p> <p>Vitesse = 11,2 m/s</p>

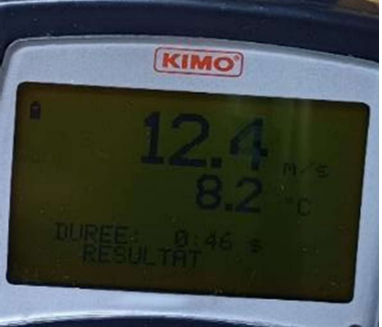
<p>Mesure de débit sur Mur Soufflage Haut milieu</p> <p>Vitesse = 12,4 m/s</p>

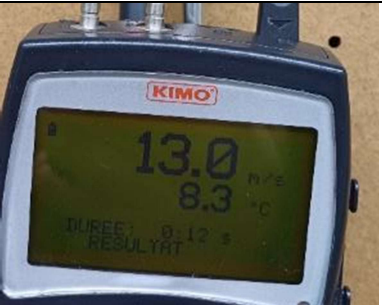
<p>Mesure de débit sur Mur Soufflage Haut droit</p> <p>Vitesse = 13,0 m/s</p>

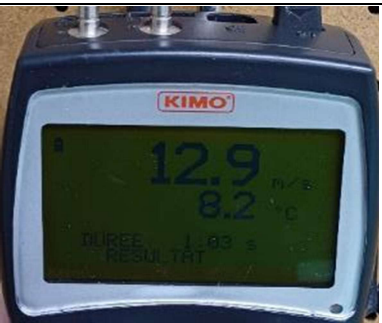
<p>Mesure de débit sur Mur Soufflage bas droit</p> <p>Vitesse = 12.9 m/s</p>

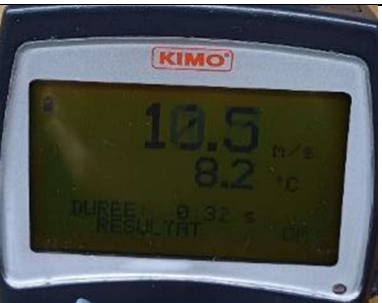
<p>Mesure de débit sur Mur Soufflage bas gauche</p> <p>Vitesse = 10,5 m/s</p>
<p><u>Conclusion débit petite vitesse :</u></p> <p>Vis-à-vis des relevés de vitesse d'air du mur soufflant, on a une vitesse moyenne de 12,0 m/s.</p> <p>Au vu de la surface de soufflage du mur (0,4116 m²), on a un débit en grande vitesse de 17 780 m³/h.</p> <p><u>Nota :</u> Ce débit est cohérent vis-à-vis du débit mesuré sur la CTA.</p>

On constate que le mur soufflant n'est pas ou mal équilibré ce qui engendre des disparités sur les vitesses à la sortie.

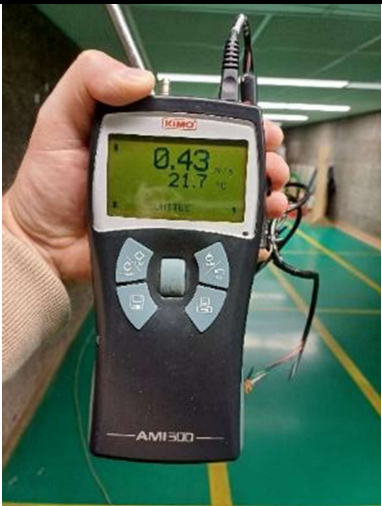
<p>Mesure à 15 m du mur de soufflage à 1,5 m du sol</p> <p>Côté droit (du mur de soufflage)</p> <p>Vitesse = 0,43 m/s</p>	<p>0</p>
<p><u>Conclusion débit petite vitesse :</u></p> <p>Vis-à-vis des relevés de vitesse d'air du mur soufflant, elles sont quasiment toutes conformes.</p> <p>Les vitesses sont conformes à la réglementation.</p>

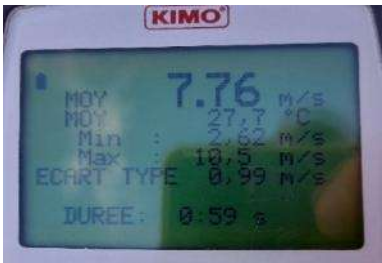
<p><u>VITESSE MESUREE LE 29/10/2024</u></p> <p>Gaine de soufflage section 800 x 750 mm</p> <p>Surface = 0,60 m²</p> <p>Vitesse moyenne = 7,76 m/s</p> <p>Débit = 16 762 m³/h</p>

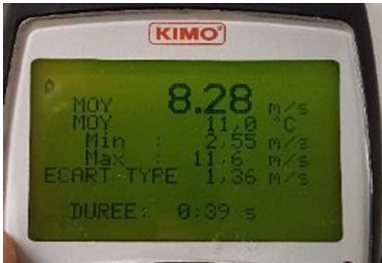
<p><u>VITESSE MESUREE LE 11/12/2024</u></p> <p>Gaine de soufflage section 800 x 750 mm</p> <p>Surface = 0,60 m²</p> <p>Vitesse moyenne = 8,28 m/s</p> <p>Débit = 17 885 m³/h</p>
<p><u>Conclusion :</u></p> <p>Débit non conforme car inférieur au débit du soufflage ; d'où la surpression du local et non sa dépression.</p> <p>Ceci est dû à l'encrassement important des filtres de cette CTA.</p> <p>Lors de la deuxième visite et des remplacements des filtres, le débit de la CTA de reprise est conforme et permet d'obtenir une dépression du local.</p>

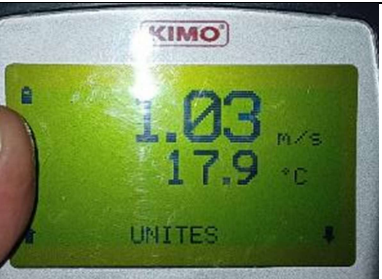
<p><u>VITESSE MESUREE LE 29/10/2024</u></p> <p>Centre au milieu entre 2 palles</p> <p>Vitesse moyenne = 1,03 m/s</p>

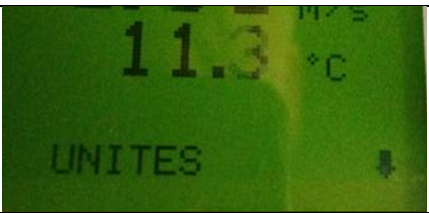
<p><u>VITESSE MESUREE LE 11/12/2024</u></p> <p>Centre au milieu entre 2 palles</p> <p>Vitesse moyenne = 1,10 m/s</p>
<p><u>Conclusion :</u></p> <p>Débit reprise mesuré = 17 820 m³/h pour 4,5 m² → 1,10 m/s moyenne</p> <p>Cette vitesse est conforme au débit de reprise constaté</p> <p>Le remplacement des filtres a permis de remettre en bon fonctionnement l'ensemble du système avec une dépression suffisante et un débit conforme à la reprise.</p>
