## Rapport de repérage des matériaux et produits contenant de l'amiante avant réalisation de travaux dans un immeuble bâti

Bâtiment HAEFELY  
43 boulevard du 11 novembre  
69100 VILLEURBANNE

**DA-220280-004-TRV - 21/02/2024**

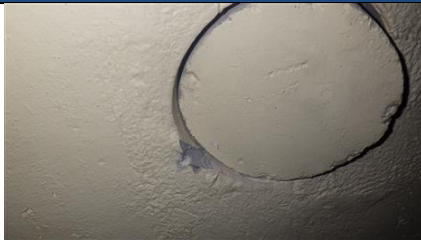
Matériaux	Description	Zone présentant des similitudes d'ouvrage	Quantités estimées	Photo
MP-001	Manchon en fibre ciment	Bâtiment HAEFELY / RDC - Pièce 1	4U

N°de prélèvement	Résultat	Description	Localisation	Photo
P376402	Présence d'amiante	Manchon en fibre ciment	Bâtiment HAEFELY / RDC - Pièce 1

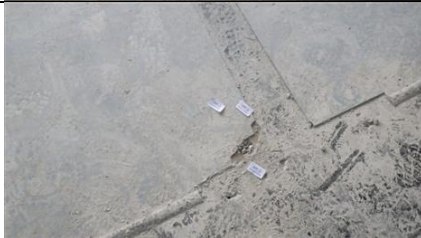
P376403	Absence d'amiante	Ragréage gris	Bâtiment HAEFELY / RDC - Pièce 2

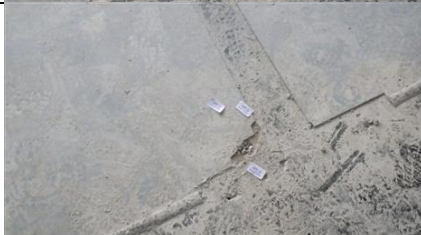
P376404	Absence d'amiante	Colle jaune	Bâtiment HAEFELY / RDC - Pièce 2

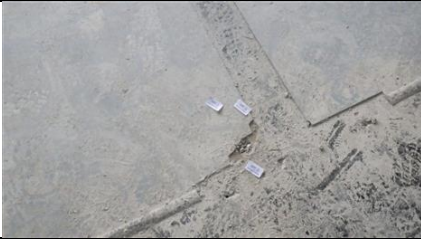
N°de prélèvement	Résultat	Description	Localisation	Photo
P376405	Absence d'amiante	Dalle de sol bleue	Bâtiment HAEFELY / RDC - Pièce 2

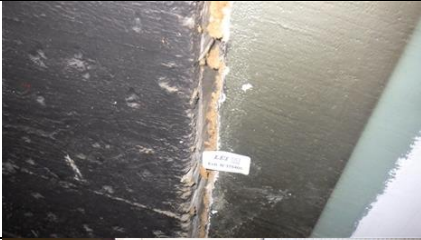
P376406	Absence d'amiante	Joint de dilatation type feutrine	Bâtiment HAEFELY / RDC - Pièce 2

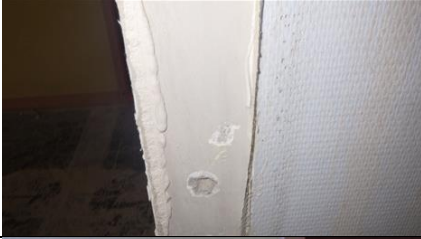
P376407	Absence d'amiante	Mur béton + enduit plâtre	Bâtiment HAEFELY / RDC - Pièce 2

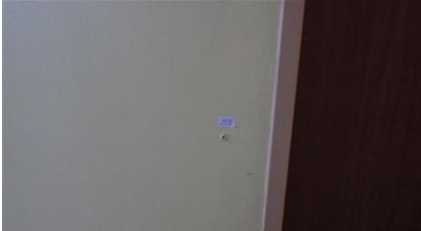
P376408	Absence d'amiante	Cloison carreau de plâtre	Bâtiment HAEFELY / RDC - Pièce 2

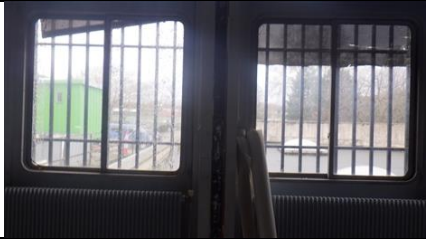
N°de prélèvement	Résultat	Description	Localisation	Photo
P376409	Absence d'amiante	Poteau béton + enduit plâtre	Bâtiment HAEFELY / RDC - Pièce 2

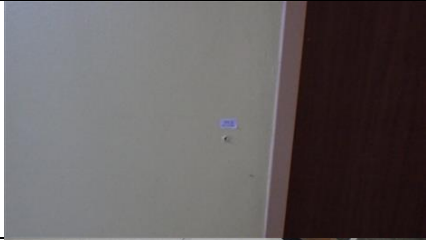
P376410	Absence d'amiante	Colle de plinthe	Bâtiment HAEFELY / RDC - Pièce 2

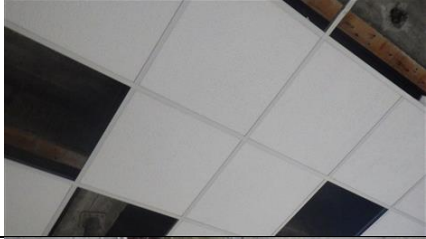
P376411	Absence d'amiante	Faux plafond 60 x 60 moucheté	Bâtiment HAEFELY / RDC - Pièce 2

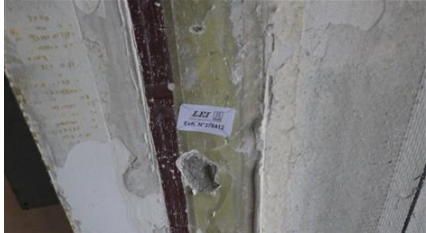
P376412	Absence d'amiante	Mur béton + enduit plâtre	Bâtiment HAEFELY / RDC - Pièce 2

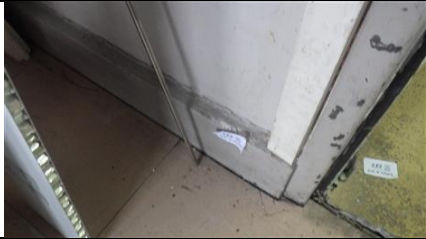
N°de prélèvement	Résultat	Description	Localisation	Photo
P376417	Absence d'amiante	Peinture sur plinthe bois	Bâtiment HAEFELY / RDC - Pièce 5

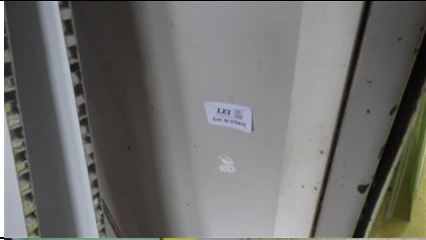
P376418	Absence d'amiante	Mur béton + enduit plâtre	Bâtiment HAEFELY / RDC - Pièce 5

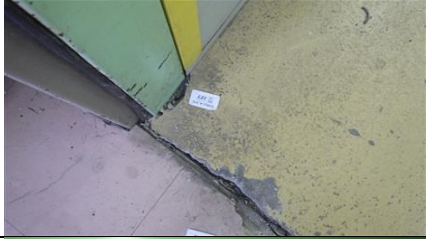
P376419	Absence d'amiante	Dalle béton + peinture	Bâtiment HAEFELY / RDC - Pièce 3

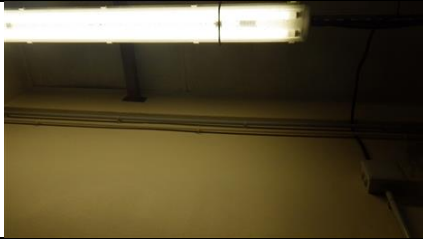
N°de prélèvement	Résultat	Description	Localisation	Photo
P376425	Absence d'amiante	Poutre béton + enduit plâtre	Bâtiment HAEFELY / RDC - Pièce 4

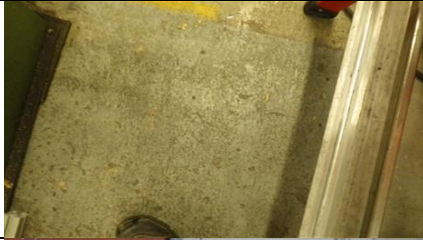
P376426	Absence d'amiante	Dalle béton + peinture	Bâtiment HAEFELY / RDC - Pièce 4

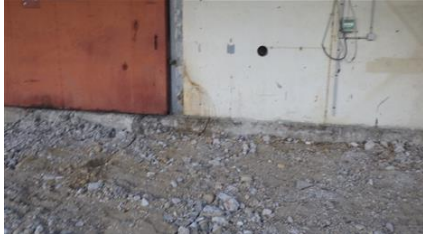
MP-016	Conduit en fibres-ciment	Bâtiment HAEFELY / Extérieur - Auvent	10ml

P376427	Présence d'amiante	Conduit en fibres-ciment	Bâtiment HAEFELY / Extérieur - Auvent
