RAPPORT DE MISSION DE REPERAGE DES MATERIAUX ET PRODUITS CONTENANT DE L'AMIANTE AVANT REALISATION DE TRAVAUX

DOSSIER DA-220280-001-DG02

BATIMENT HAEFELY (RDC) EX-SALLE DE MANIP 1

43 boulevard du 11 novembre
69100 VILLEURBANNE

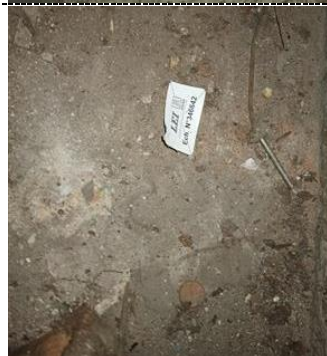
AU-004 Autres éléments Caniveau en béton	Oui	non	Z1: Bâtiment HAEFELY : RDC.	Prélèvement : 346642 Bâtiment HAEFELY : RDC	non

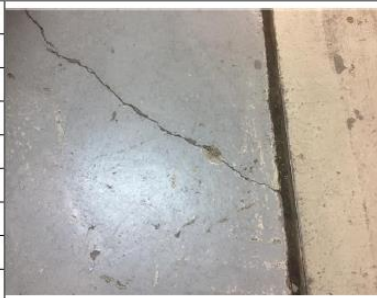
N° de dossier	2018-12-111 UCB HAEFELY COMPLEMENT	
PRELEVEMENT	P001	
Pièce	RDC - Salle Haefely	
Matériau	Béton - Peinture grise	
Date de Prélèvement	10/01/2019	
Opérateur	DEVIDAL Laurent	
Localisation	Plancher - Sol	
Résultat	Absence d'amiante	
Nom du client	UCB - LYON 1

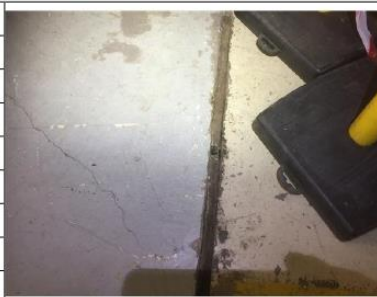
N° de dossier	2018-12-111 UCB HAEFELY COMPLEMENT	
PRELEVEMENT	P002	
Pièce	RDC - Salle Haefely	
Matériau	Boudin noir bitumineux - Absence de revêtement	
Date de Prélèvement	10/01/2019	
Opérateur	DEVIDAL Laurent	
Localisation	Plancher - Sol Joint de dilatation	
Résultat	Absence d'amiante	
Nom du client	UCB - LYON 1

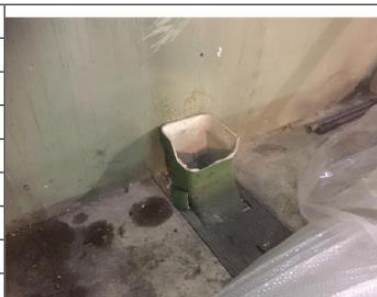
N° de dossier	2018-12-111 UCB HAEFELY COMPLEMENT	
PRELEVEMENT	P003	
Pièce	1er - Plate-forme (tour)	
Matériau	Fibres-ciment - Peinture verte	
Date de Prélèvement	10/01/2019	
Opérateur	DEVIDAL Laurent	
Localisation	Plancher - Sol Conduit de fluide	
Résultat	Présence d'amiante (Fibres d'amiante détectées)

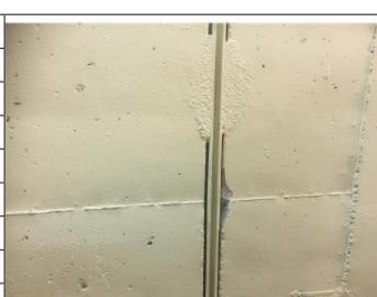
N° de dossier	2018-12-111 UCB HAEFELY COMPLEMENT	
PRELEVEMENT	P004	
Pièce	RDC - Salle Haefely	
Matériau	Béton - Peinture jaune	
Date de Prélèvement	10/01/2019	
Opérateur	DEVIDAL Laurent	
Localisation	Murs et cloisons, parois verticales intérieures - H	
Résultat	Absence d'amiante

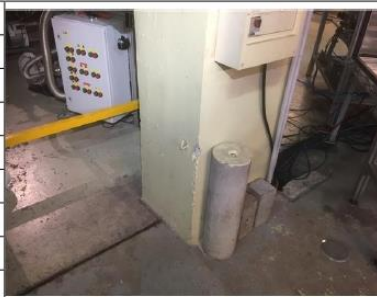
N° de dossier	2018-12-111 UCB HAEFELY COMPLEMENT	
PRELEVEMENT	P009	
Pièce	RDC - Salle Haefely	
Matériau	Béton - Peinture jaune	
Date de Prélèvement	10/01/2019	
Opérateur	DEVIDAL Laurent	
Localisation	Poteau - Toutes zones	
Résultat	Absence d'amiante
