Rapport de repérage des matériaux et produits contenant de l'amiante avant réalisation de travaux dans un immeuble bâti

Bâtiment HAEFELY
43 boulevard du 11 novembre
69100 VILLEURBANNE

DA-220280-004-TRV - 29/07/2024

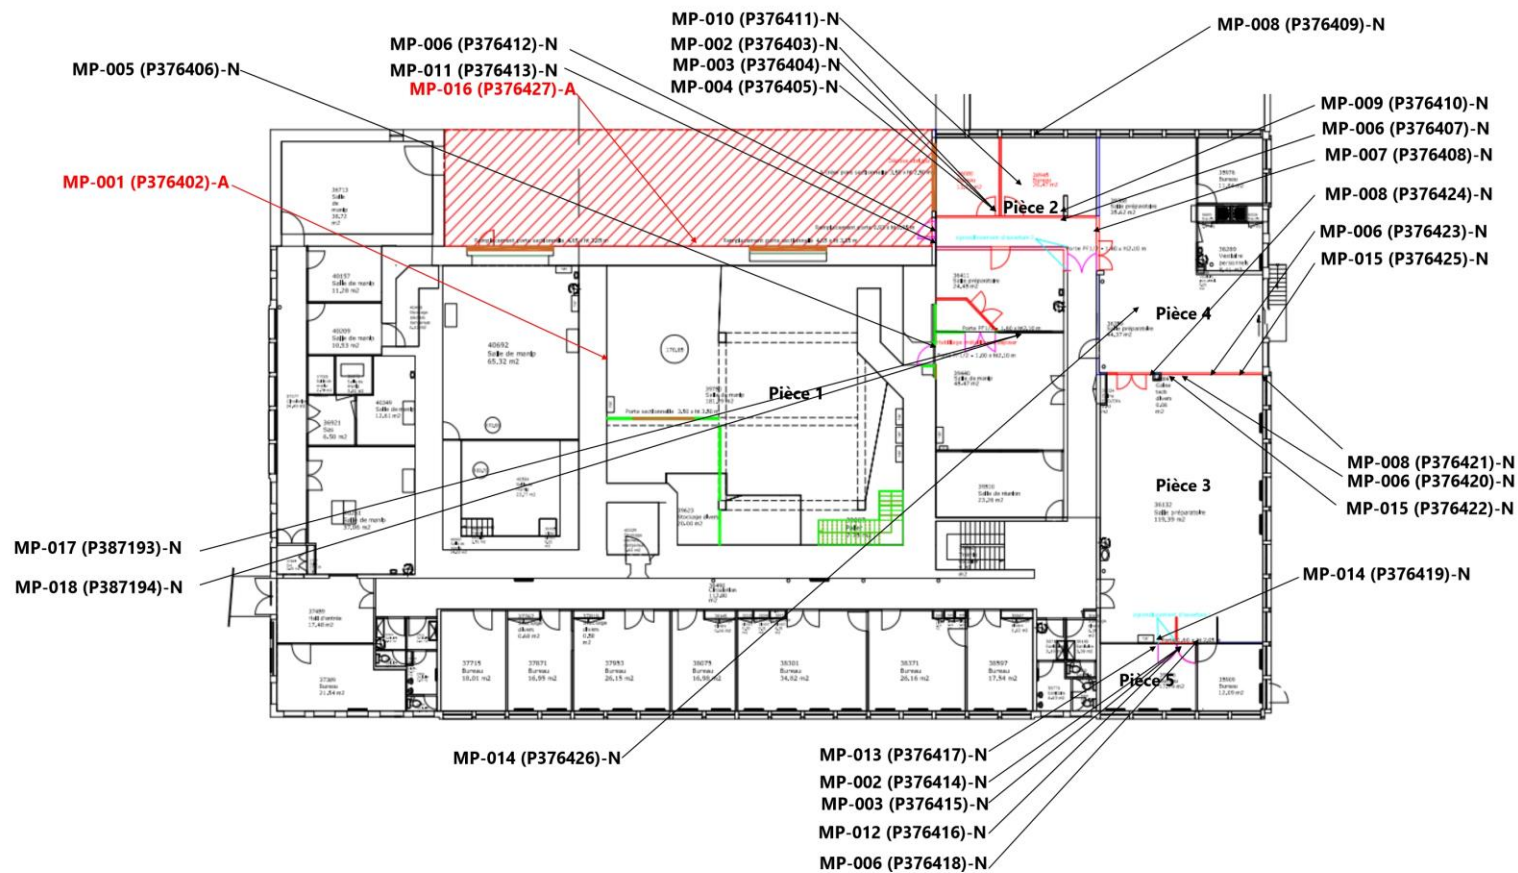
RDC

Croquis de repérage des prélèvements et sondages.

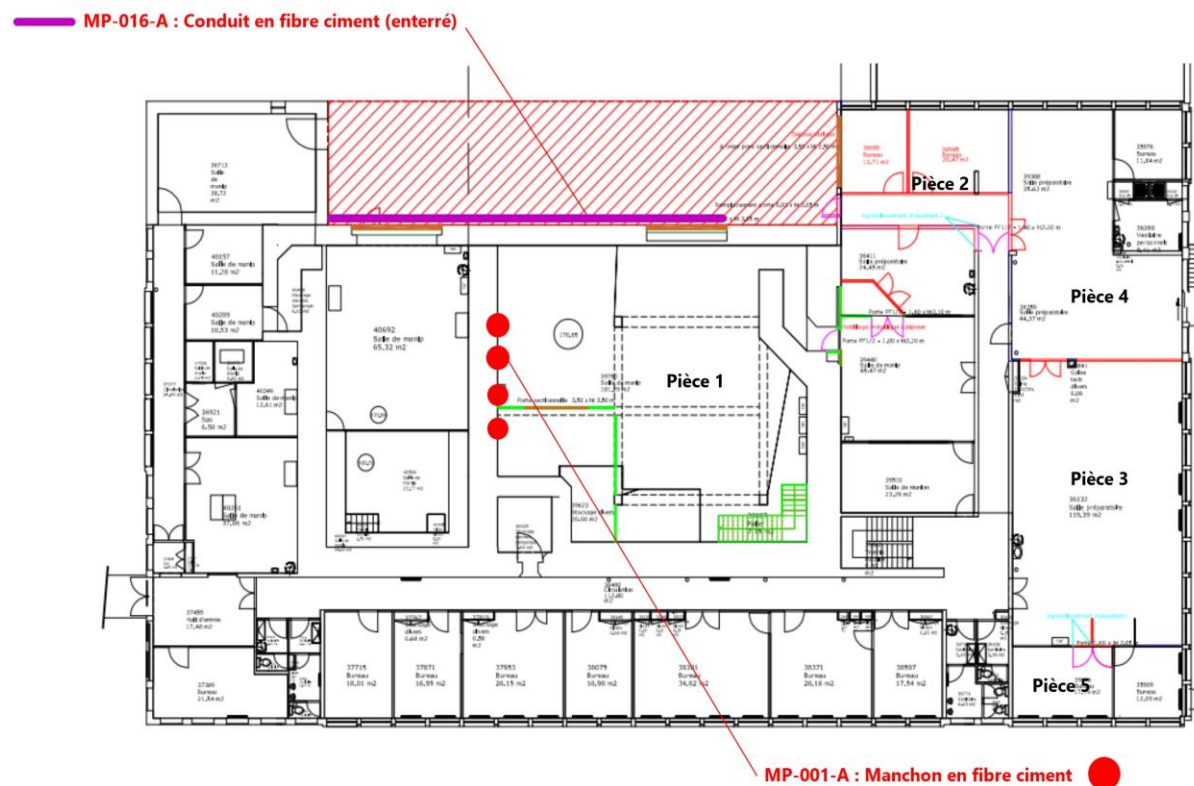
RDC - A

Croquis de repérage des matériaux susceptibles de contenir ou contenant de l'amiante.

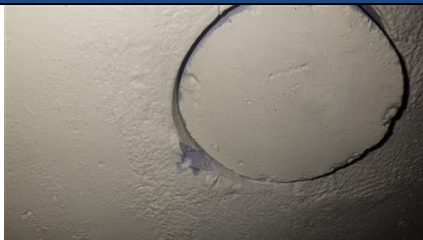
N°de prélèvement	Résultat	Description	Localisation	Photo
P376402	Présence d'amiante	Manchon en fibre ciment	Bâtiment HAEFELY / RDC - Pièce 1

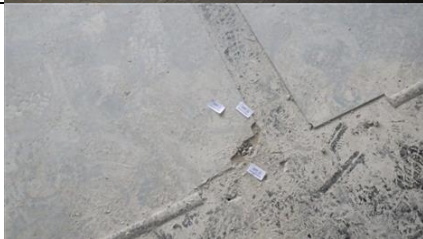
P376403	Absence d'amiante	Ragréage gris	Bâtiment HAEFELY / RDC - Pièce 2

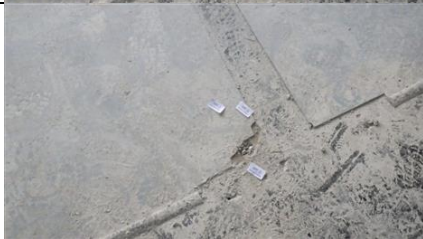
P376404	Absence d'amiante	Colle jaune	Bâtiment HAEFELY / RDC - Pièce 2

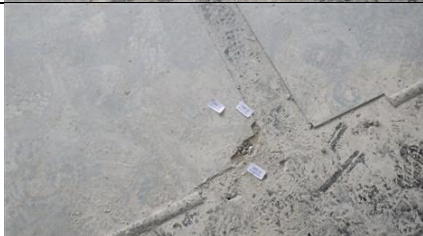
P376405	Absence d'amiante	Dalle de sol bleue	Bâtiment HAEFELY / RDC - Pièce 2

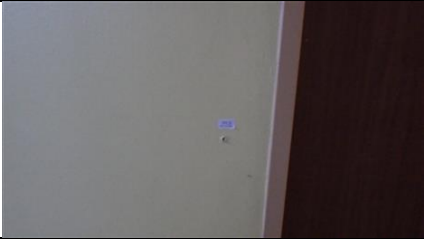
N°de prélèvement	Résultat	Description	Localisation	Photo
P376410	Absence d'amiante	Colle de plinthe	Bâtiment HAEFELY / RDC - Pièce 2

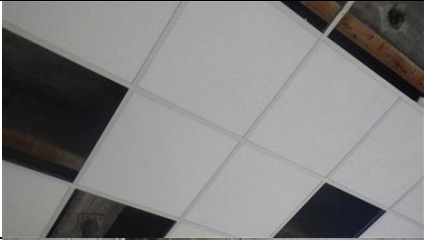
P376411	Absence d'amiante	Faux plafond 60 x 60 moucheté	Bâtiment HAEFELY / RDC - Pièce 2

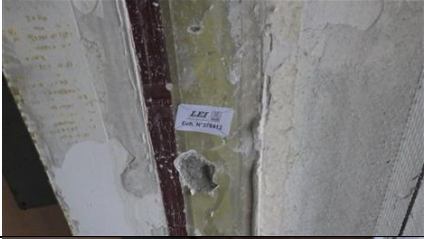
P376412	Absence d'amiante	Mur béton + enduit plâtre	Bâtiment HAEFELY / RDC - Pièce 2

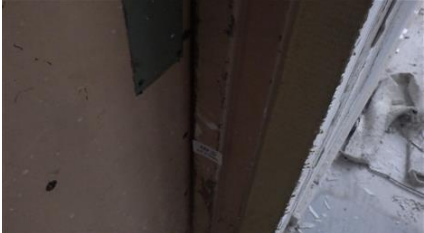
P376413	Absence d'amiante	Peinture sur porte métallique	Bâtiment HAEFELY / RDC - Pièce 2

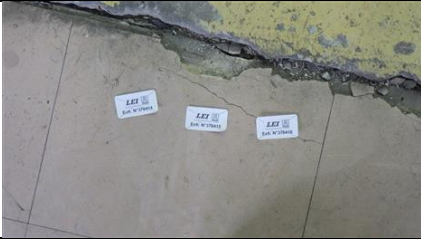
N°de prélèvement	Résultat	Description	Localisation	Photo
P376414	Absence d'amiante	Ragréage gris	Bâtiment HAEFELY / RDC - Pièce 5

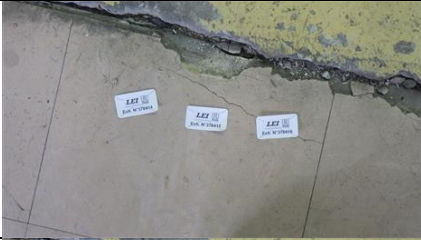
P376415	Absence d'amiante	Colle jaune	Bâtiment HAEFELY / RDC - Pièce 5

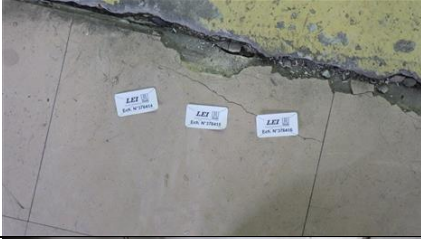
P376416	Absence d'amiante	Dalle de sol rose	Bâtiment HAEFELY / RDC - Pièce 5

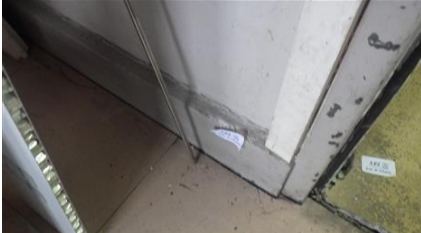
P376417	Absence d'amiante	Peinture sur plinthe bois	Bâtiment HAEFELY / RDC - Pièce 5

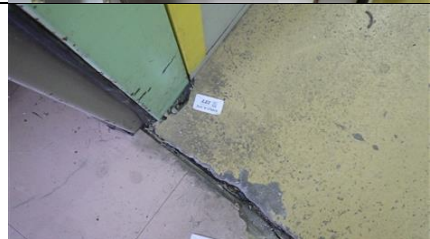
N°de prélèvement	Résultat	Description	Localisation	Photo
P376418	Absence d'amiante	Mur béton + enduit plâtre	Bâtiment HAEFELY / RDC - Pièce 5	 
P376419	Absence d'amiante	Dalle béton + peinture	Bâtiment HAEFELY / RDC - Pièce 3

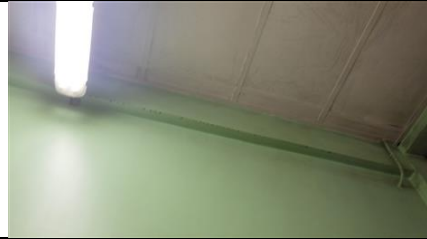
N°de prélèvement	Résultat	Description	Localisation	Photo
P376422	Absence d'amiante	Poutre béton + enduit plâtre	Bâtiment HAEFELY / RDC - Pièce 3

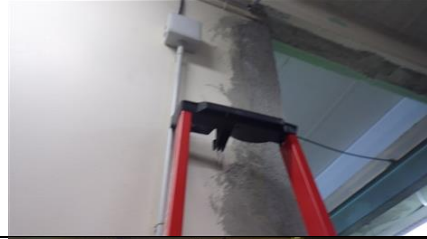
P376423	Absence d'amiante	Mur béton + enduit plâtre	Bâtiment HAEFELY / RDC - Pièce 4	 
P376424	Absence d'amiante	Poteau béton + enduit plâtre	Bâtiment HAEFELY / RDC - Pièce 4

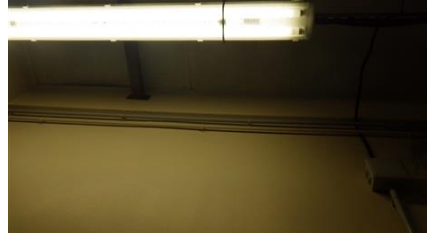
P376425	Absence d'amiante	Poutre béton + enduit plâtre	Bâtiment HAEFELY / RDC - Pièce 4
