DOSSIER N° ING-OC-23-3041-D- A

RAPPORT

Caractérisation d'éléments structurels et diagnostic partiel toiture

Bâtiment de la DSSDEN

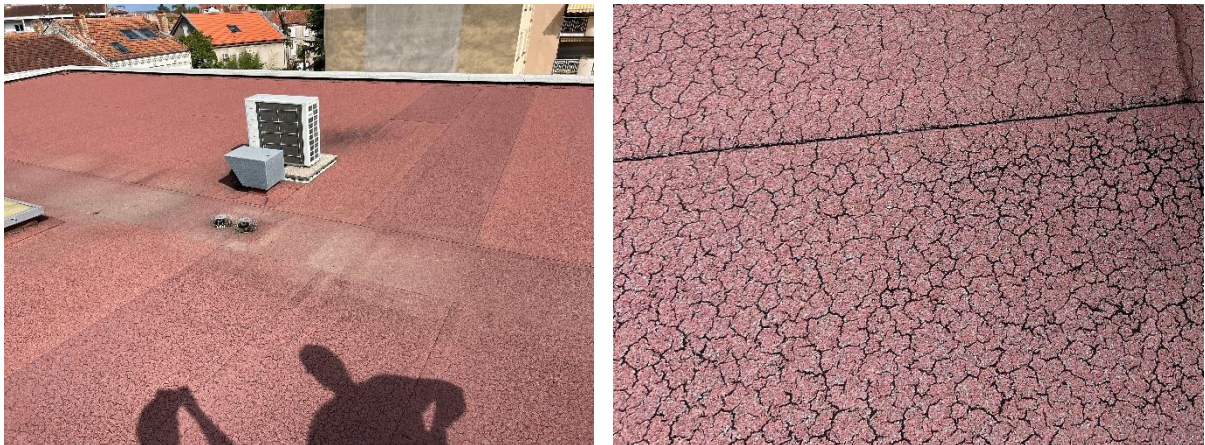
De façon généralisée, on constate le faïençage de l'étanchéité bitumineuse du complexe de toiture. Des photographies du désordre sont présentées ci-dessous :

Photographie du faïençage des feuille bitumineuse

La profondeur des fissures du faïençage reste, à l'heure actuelle, superficielle. L'étanchéité bitumineuse apparaît vieillissante mais encore fonctionnelle.

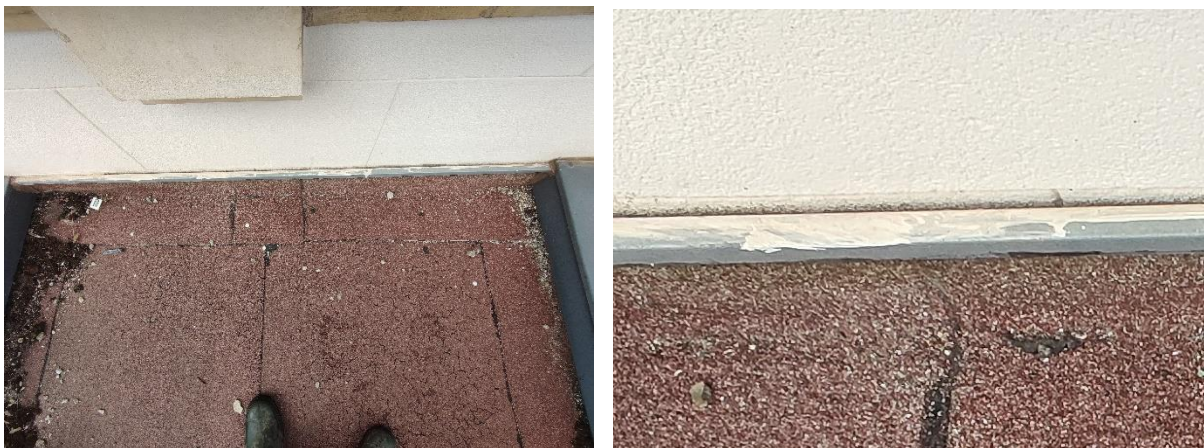
Au niveau de la liaison de la toiture avec le bâtiment historique, au droit de la passerelle, on constate des traces d'infiltration et de coulures le long du mur sur les étages inférieurs. Lors de l'inspection en toiture, on constate la présence d'un espace entre la baguette de la remontée d'étanchéité et le mur du bâtiment historique. Des photographies du désordres sont présentées ci-dessous :

Photographie du désordre

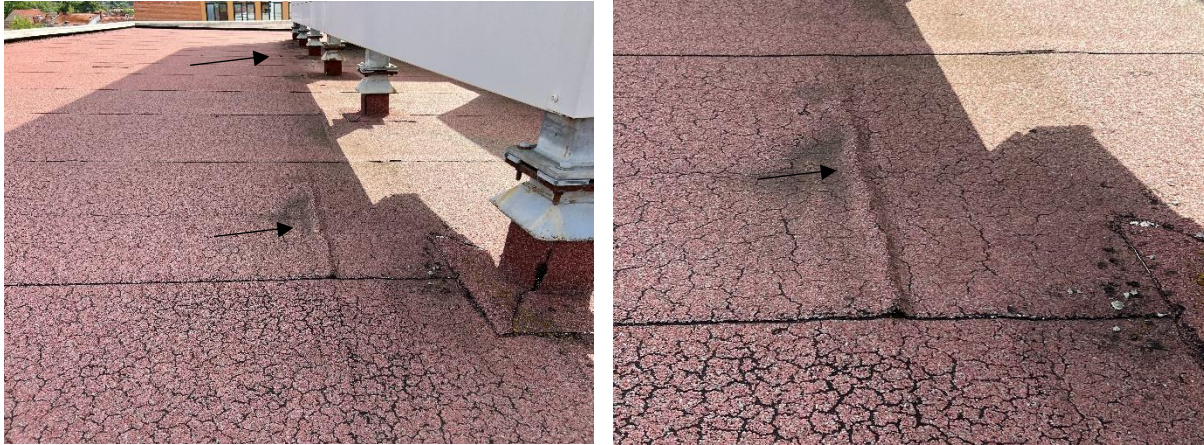
De façon généralisée sur l'ensemble de la toiture, on constate un plissage, relevé des feuilles d'étanchéité de façon régulière mais d'importance différente selon les zones de la toiture. Des photographies du désordre sont présentées ci-dessous :

Photographie des plissements les plus importants des feuilles d'étanchéité

Ce relevé, plissement de l'étanchéité bitumineuse peut être la conséquence d'un désordre sur l'isolant présent sous le complexe d'étanchéité. Une étude complémentaire devra être réalisée pour caractériser précisément l'origine de cette constatation.

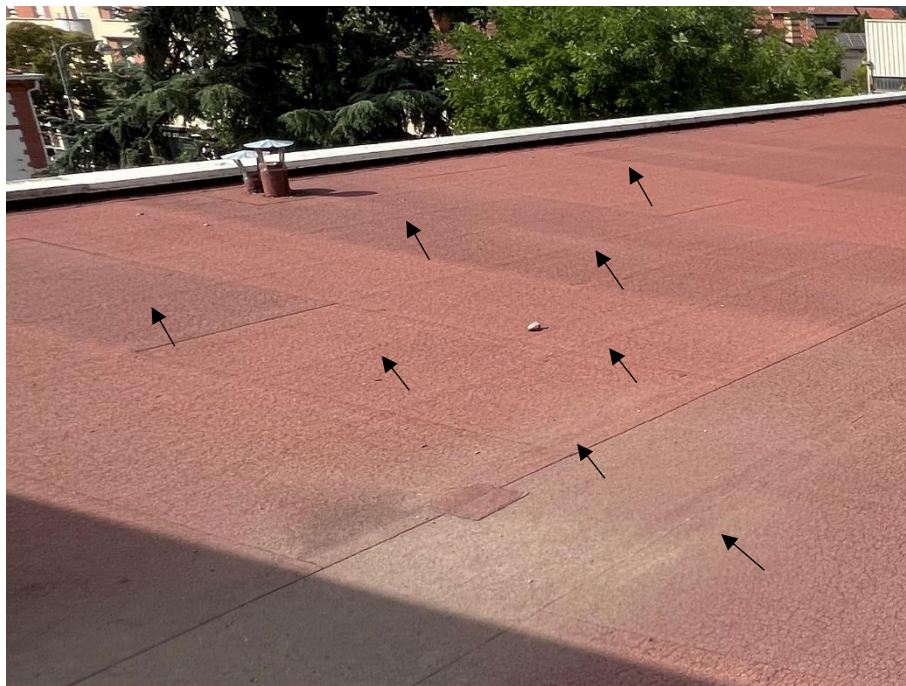
Photographie des plissements des feuilles d'étanchéité

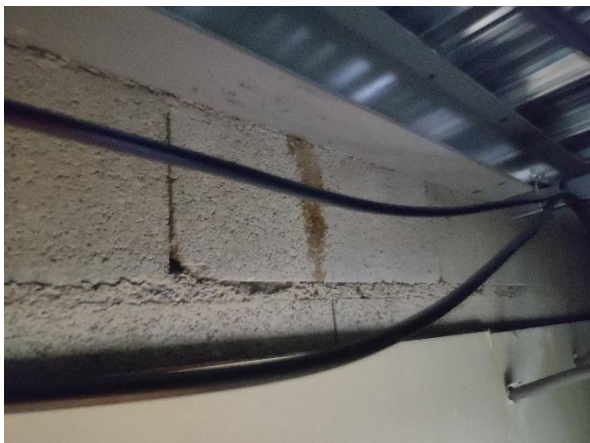
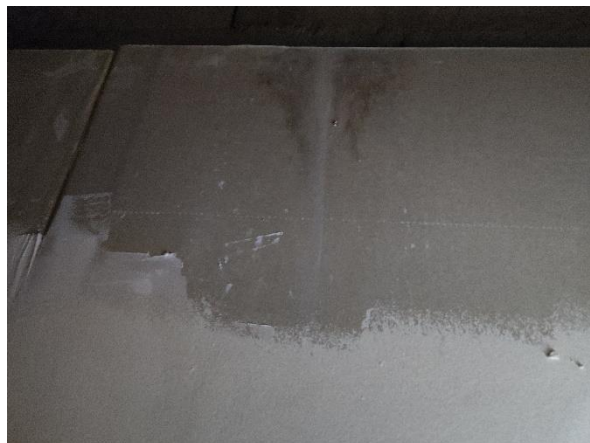
Le long du mur de l'édicule et sur les dalles de faux plafond du 3^e étage, on constate des traces d'infiltration le long d'un mur de l'édicule. Des photographies du désordre sont présentées ci-dessous :

Trace de coulure le long du mur de l'édicule

L'étanchéité au droit de cette zone apparaît dégradée ce qui provoque des infiltrations et des traces de coulure le long du mur de l'édicule.

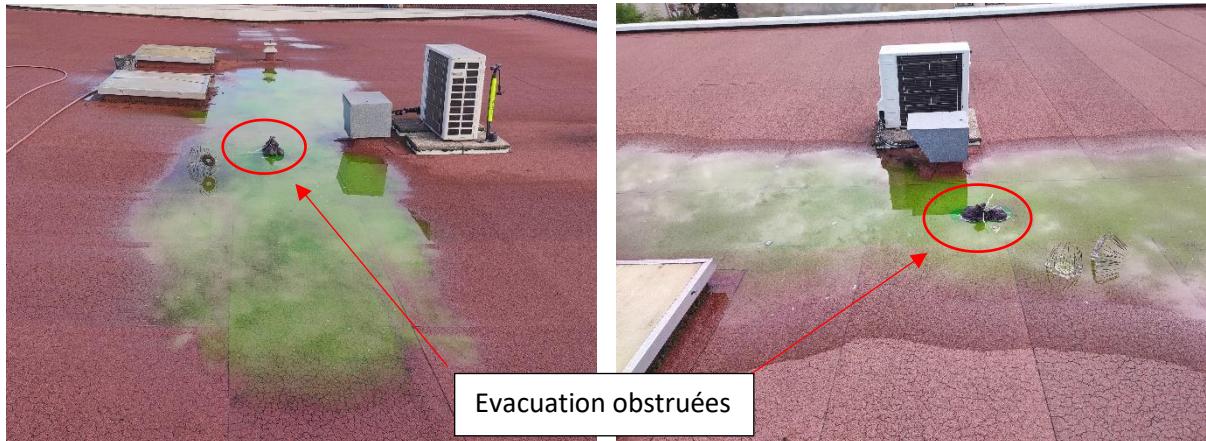
Evacuation obstruées

Après une heure de mise en charge, nous ne constatons pas de baisse du volume d'eau pouvant traduire des infiltrations au niveau des évacuations. De plus, en inspectant la sous-face de la toiture au droit de la zone d'essai, il n'a pas été relevé de traces d'infiltration.

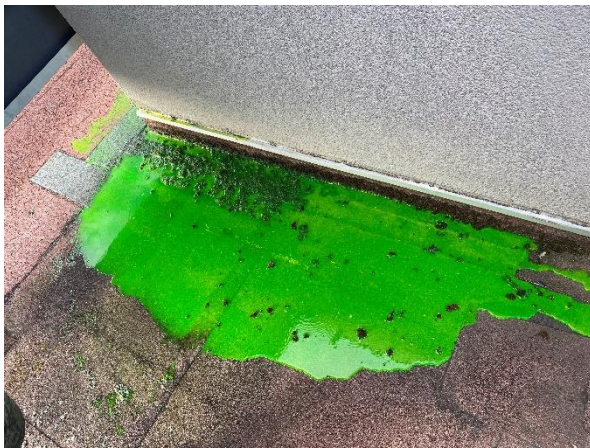
Photographie en début d'essai

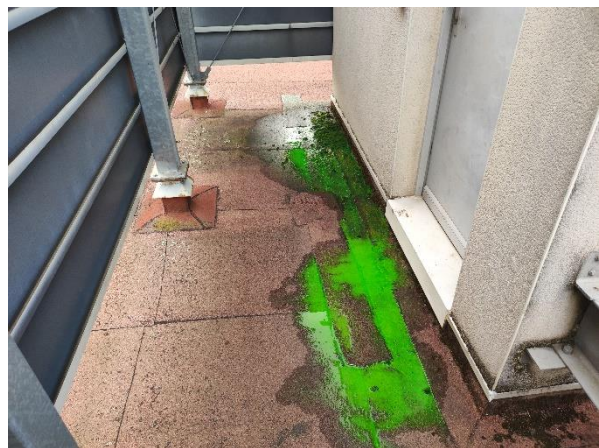
Photographie après 1h d'essai

Au bout d'une heure, on constate que l'eau mis le long du mur ne s'écoule pas correctement vers la bouche d'évacuation, de plus, le volume d'eau apparaît moins important. Il est très fort probable qu'une infiltration d'eau se réalise le long du mur de l'édicule. Toutefois, la présence d'un isolant sous l'étanchéité bitumineuse ne permet pas de visualiser correctement les traces d'infiltrations en sous-face de toiture (absorption de l'eau par l'isolant).

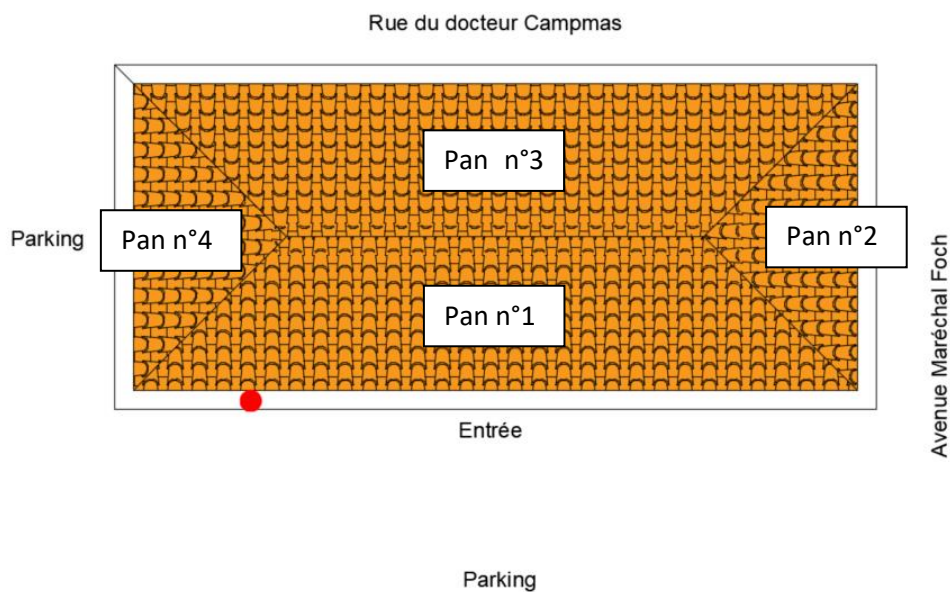
Implantation des désordres – inspection visuelle depuis l'extérieur

- Fuite au niveau du chéneau

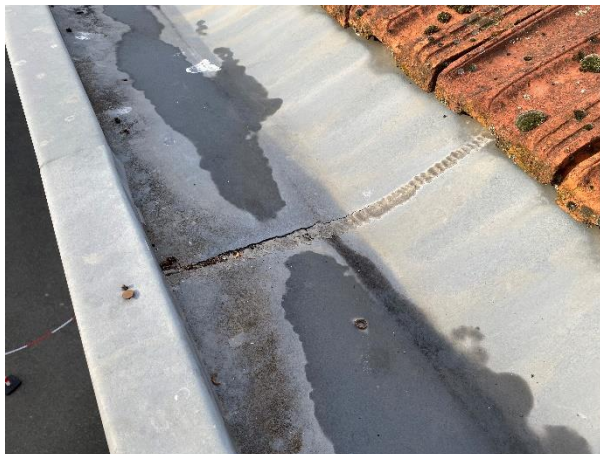
Soudure zinc du chéneau à reprendre

Les chéneaux sont des chéneaux en zinc raccordés les uns aux autres par des soudures. Une zone nécessite une reprise de la soudure entre deux éléments ainsi que le traitement ou le remplacement des bois de l'avant toit au droit de cette zone. Il n'est pas constaté d'autres fuites au niveau des raccordements. Cependant, au vu du vieillissement des éléments, les autres soudures devront faire l'objet de vérification et d'éventuelles reprises.

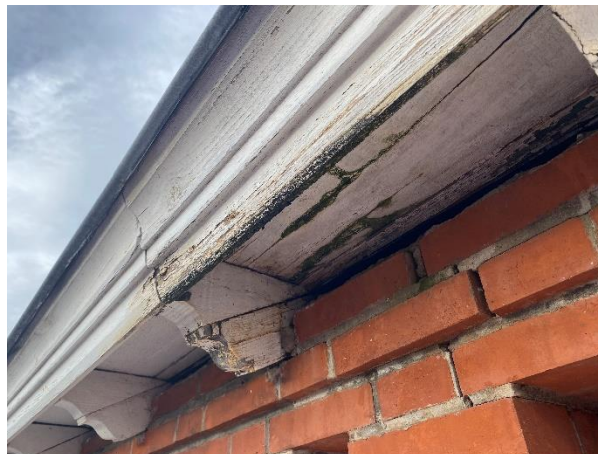
Bois détérioré au droit de la soudure du chéneau
à reprendre

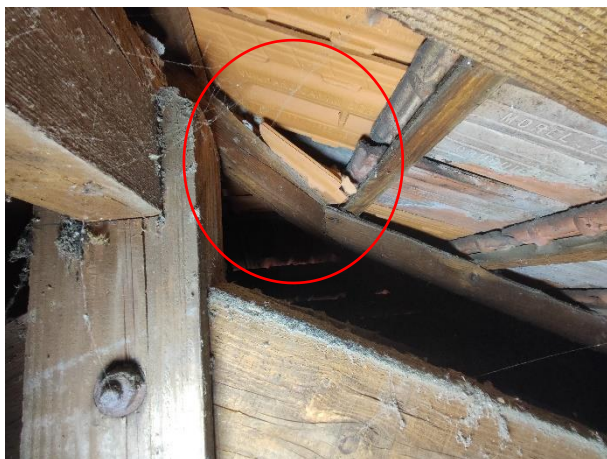
Tuile cassée (●) au droit du faitage maçonné,
pas de trace d'infiltration.

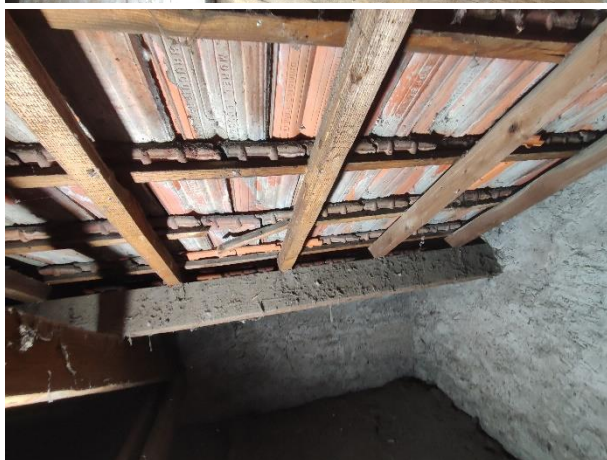
Au niveau de deux zones, des liteaux (●) sont cassés, le remplacement de ces liteaux est à effectuer dès que possible pour éviter de déstabiliser les tuiles. Il a été visualisé le remplacement de certains liteaux par le passé. (voir photographie suivante)

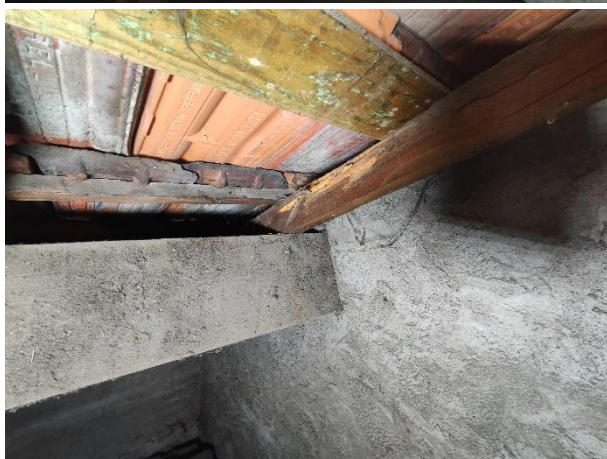
Chevron dégradé (●), un renforcement ou un remplacement est à prévoir.

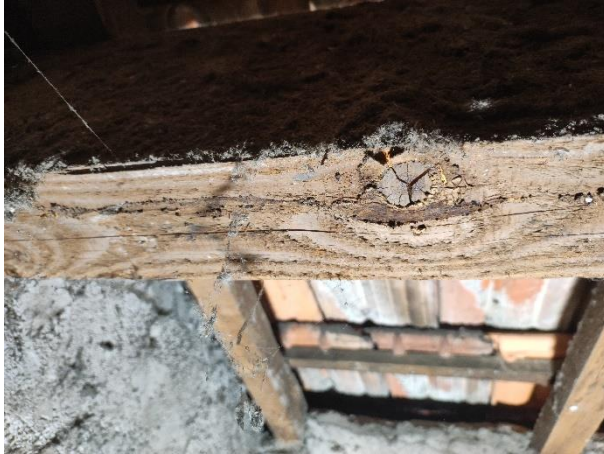
Des champignons/spores (●) sont visible sur une zone.

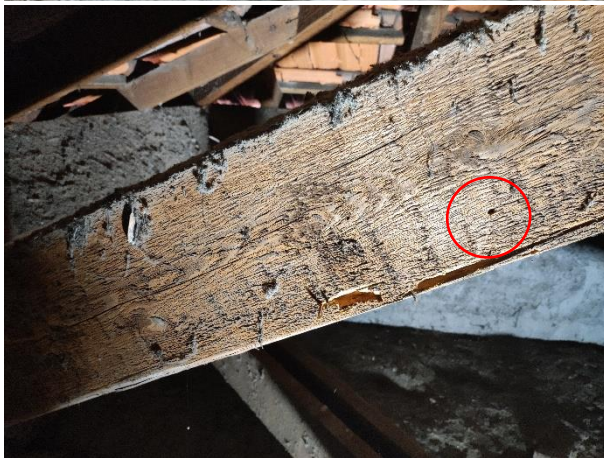
Visualisation d'une attaque d'insecte

Des attaques d'insectes (▨) sont visibles sur la charpente. Elles sont visibles par la présence d'orifices en surface et de galeries en sous face sur environ 1 cm de profondeur.

- ⊗ Le chéneau en zinc présente une fuite au niveau d'une soudure ce qui a dégradé l'avant toit en bois qui devra faire l'objet d'une réparation. Lors de la reprise de la soudure il serait judicieux de faire vérifier toutes les soudures pour écarter toute nouvelle fuite.
- ⊗ La charpente, malgré un aspect visuellement sain, présente de nombreuses attaques d'insectes. Aucune trace de traitement antérieur n'a été observé. Un traitement de la charpente s'avère nécessaire.
- ⊗ Des tasseaux ont été remplacés par le passé. Un remplacement des chevrons cassés est nécessaire pour ne pas fragiliser l'ensemble de la couverture.
- ⊗ Le renforcement ou le remplacement d'un chevron s'avère nécessaire.
- ⊗ Des traces de champignons / spores sont visibles sur une panne en partie centrale, un traitement est à envisagé.

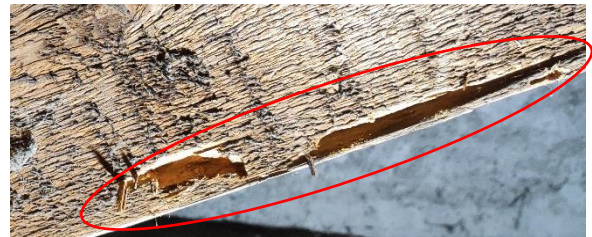
Découverte des galeries au droit d'un trou d'insecte
