Rapport de repérage des matériaux et produits contenant de l'amiante avant réalisation de travaux dans un immeuble bâti

Nom du site : CARREIRE - Zone nord Rotule 1A

ZONE NORD ROTULE R+1
Rue Léo Saignat
33000 BORDEAUX

Référence du rapport : 22124726/S3.2.4.R

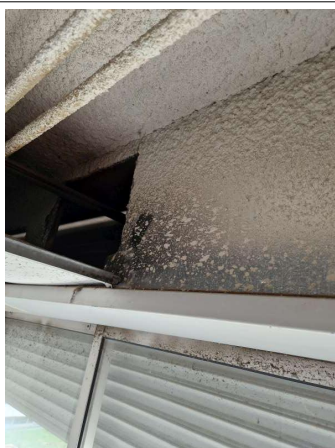
Prélèvement - P8 : ZONE NORD ROTULE / R+1 / LOCAL
ETUDE - Panneau- (Présence d'amiante)

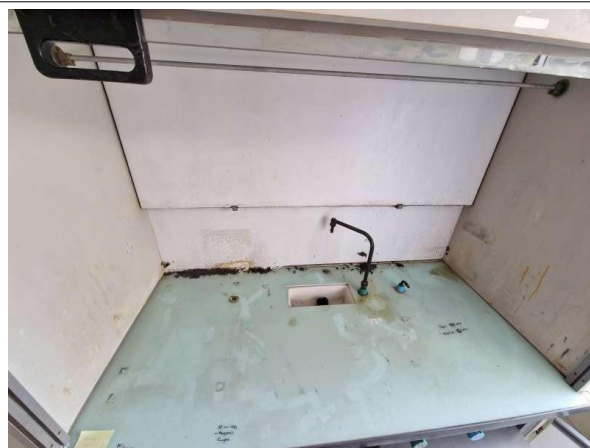
Prélèvement - P9 : ZONE NORD ROTULE / R+1 / LOCAL
ETUDE - Plaque- (Présence d'amiante)
