## ANNEXE AU CCTP

## Réhabilitation de la cité Internationale – Campus du Moufia

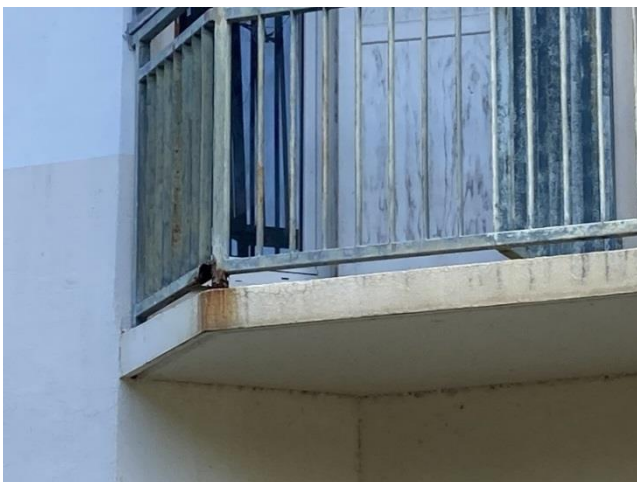
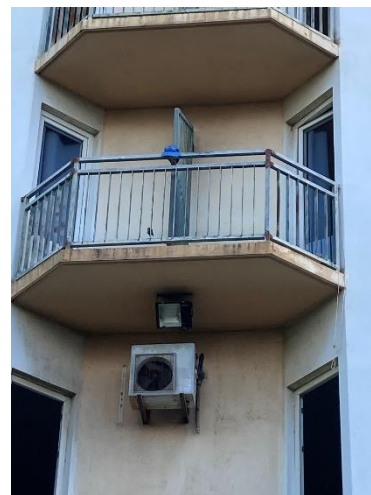
**Garde-corps : corrosion avancée**

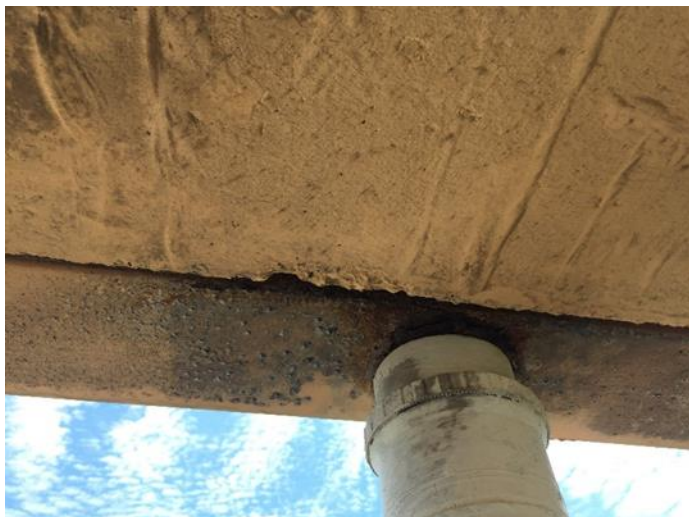
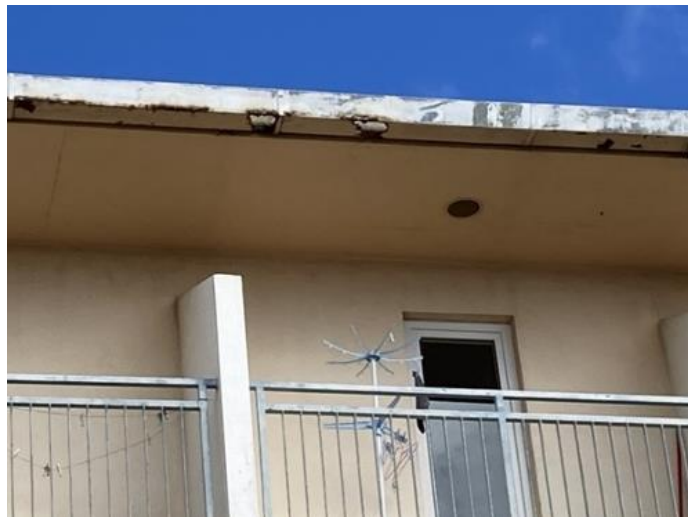
**Chéneaux de collecte des EP : état de corrosion avancée.**

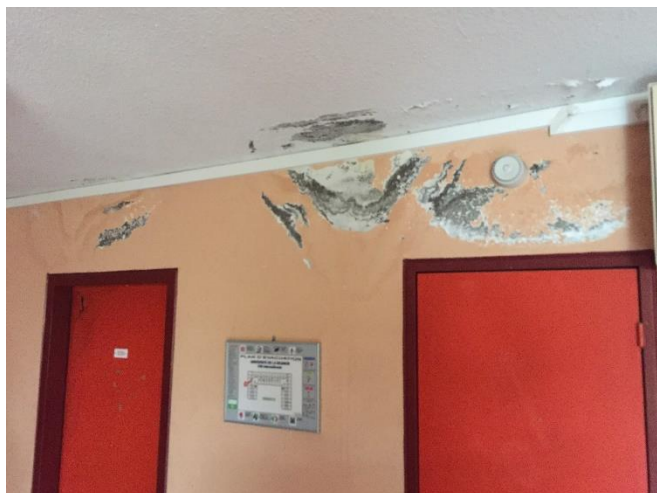
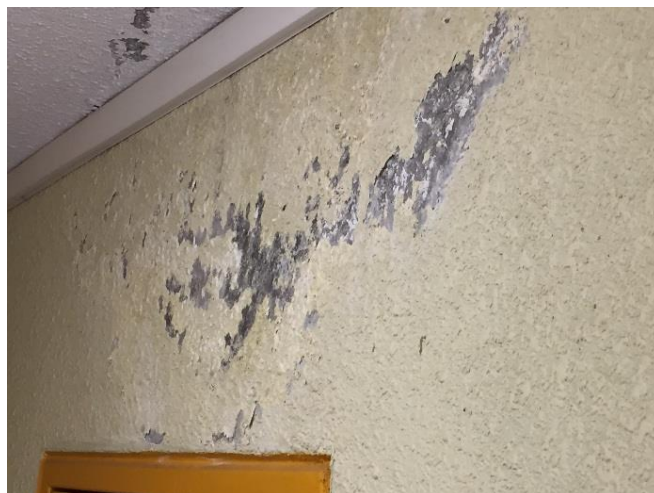
**Infiltrations d'eau : clos et couvert mais aussi fuites gaines techniques verticales AEP.**

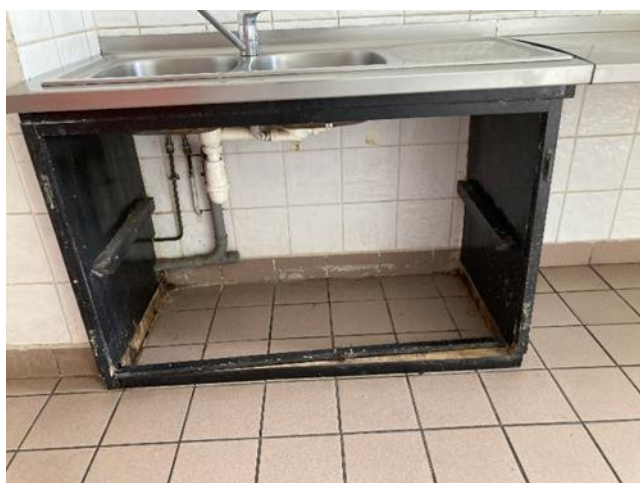
**Cuisines communes : paillasse « bricolées ».  
Cuisines peu fonctionnelles.**

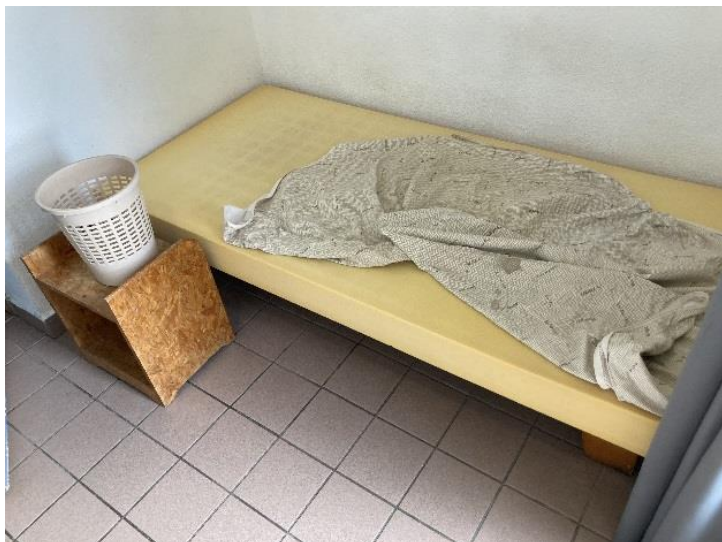
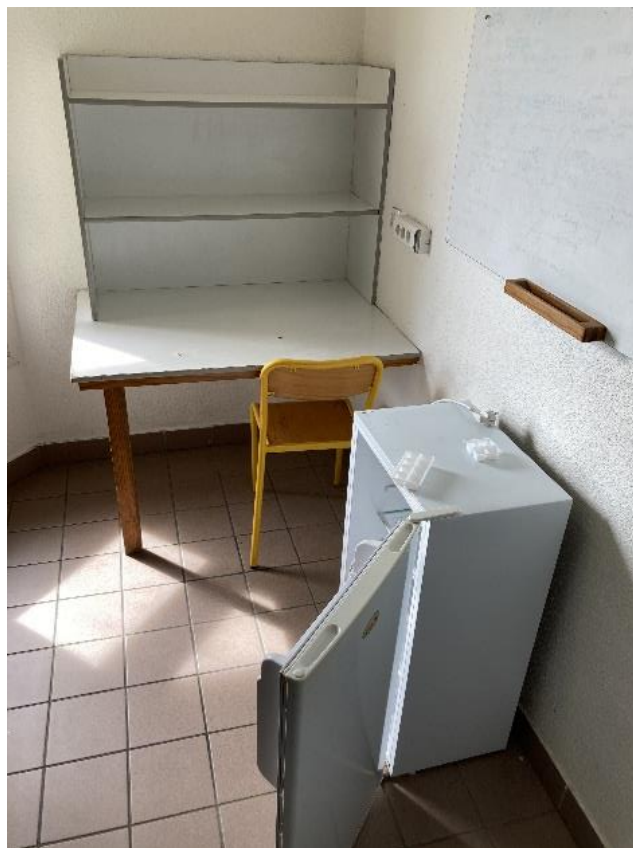
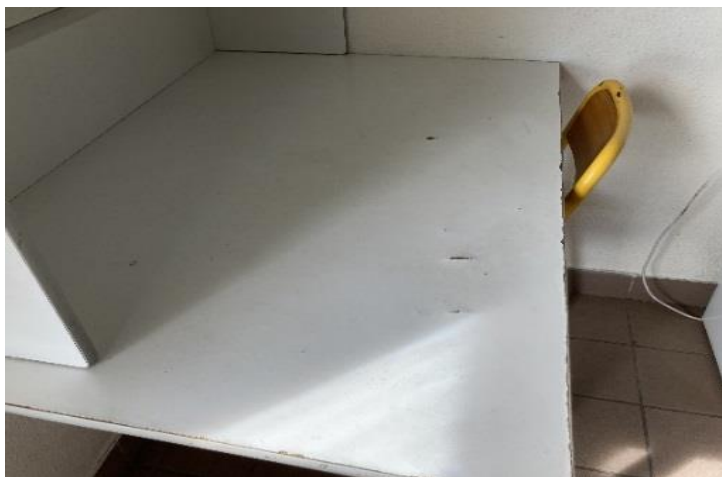
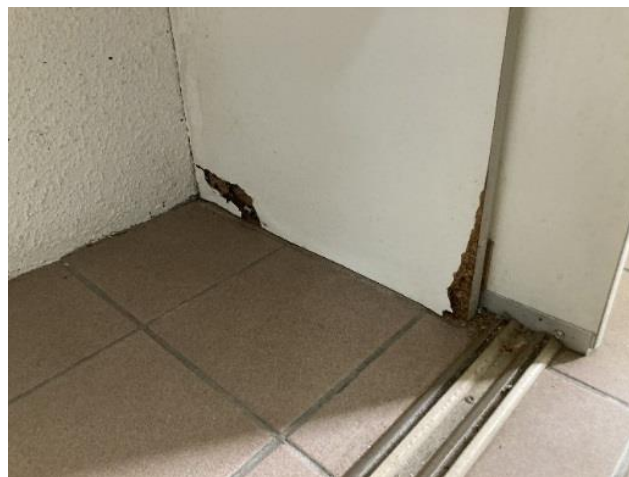
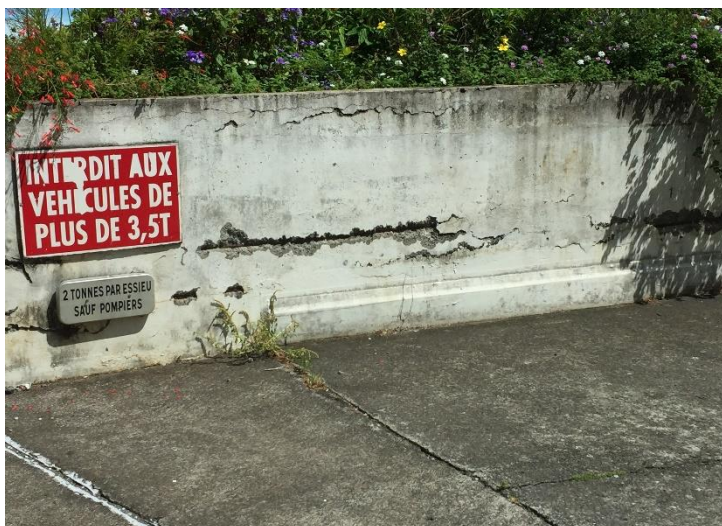
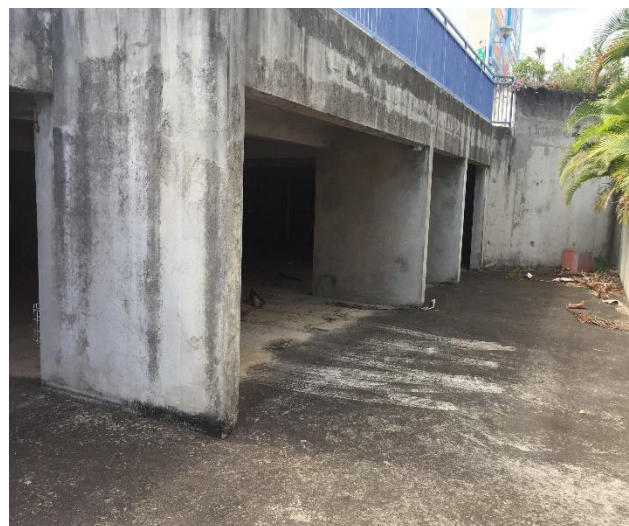
Quelques exemples de l'état du mobilier des chambres :

- jambage en aggloméré de bois des différents mobiliers, gonflé par l'humidité, abîmés. Mécanisme des placards corrodés,
- Confort spartiate
