Cerema

Commune de Bouillonville (54) - Etude de protection contre les risques rocheux

C20LL0185

Octobre 2021

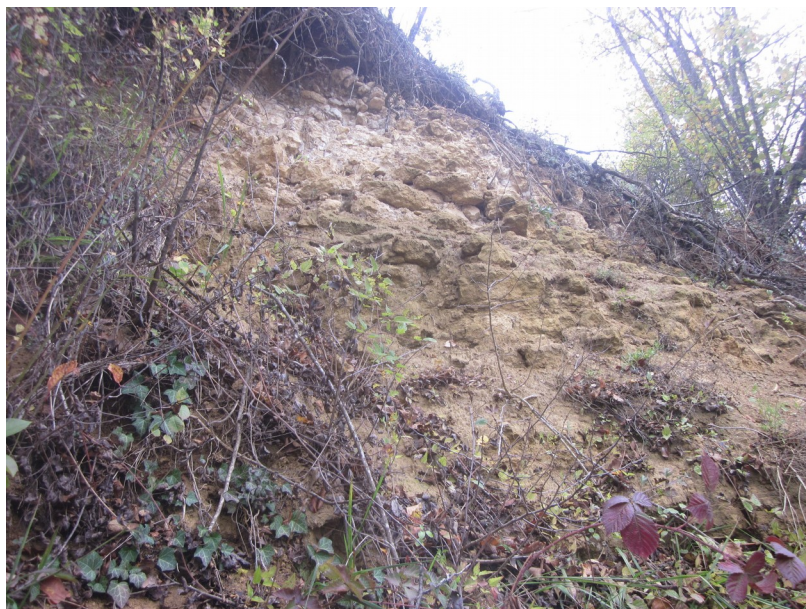
- en amont du n°11 de la rue principale (cf. figure 2) :

Figure n°2 : cicatrice de l'éboulement récent s'étant propagé jusqu'à proximité immédiate du mur arrière du n°11 et dans la cour en arrière du n°13 (30/10/2020).

Dans deux cas (n°11 et n°23), les éboulements ont décapé entièrement les éboulis de pente et la terre végétale et ont mis à nu les roches calcaires plus argileuses et moins résistantes situées sous la falaise supérieure.

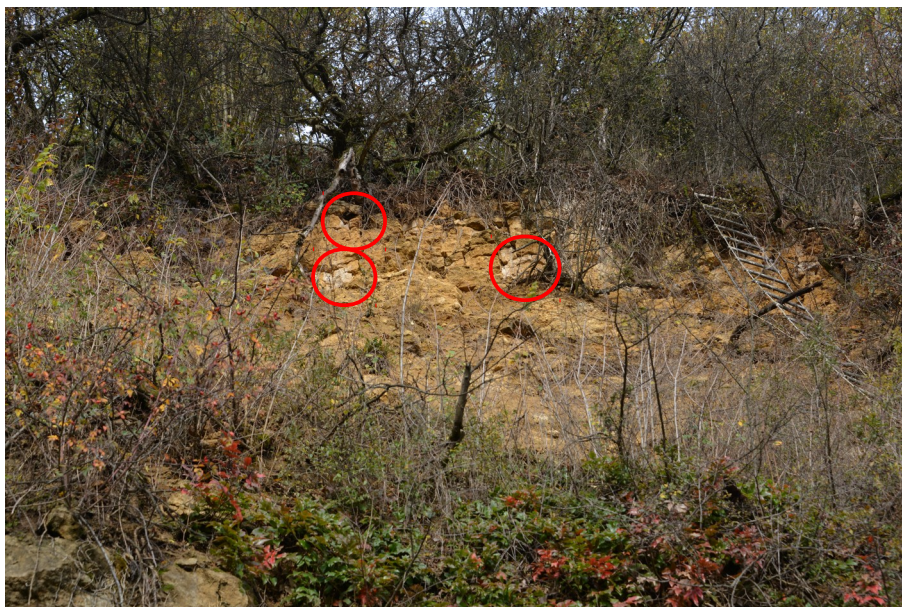
- en amont du n°17 de la rue principale (cf. figure 3) :

Figure 3 : falaise supérieure montrant quelques indices d'évolution récents, traduisant probablement la chute de petits éléments (27/10/2020).

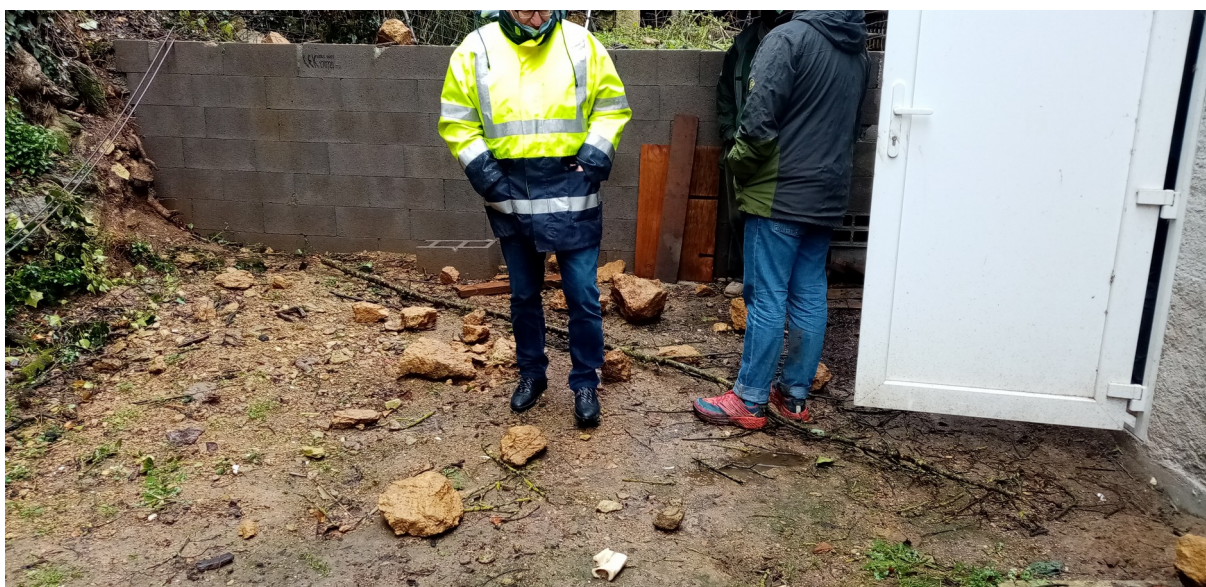
- à la limite de propriété entre le n°21 et n°23 de la rue principale (cf. figure 4) :

Figure 4 : chute de blocs d'un volume total compris entre 100 L et 200 L le 01/01/2021 (22/01/2021).

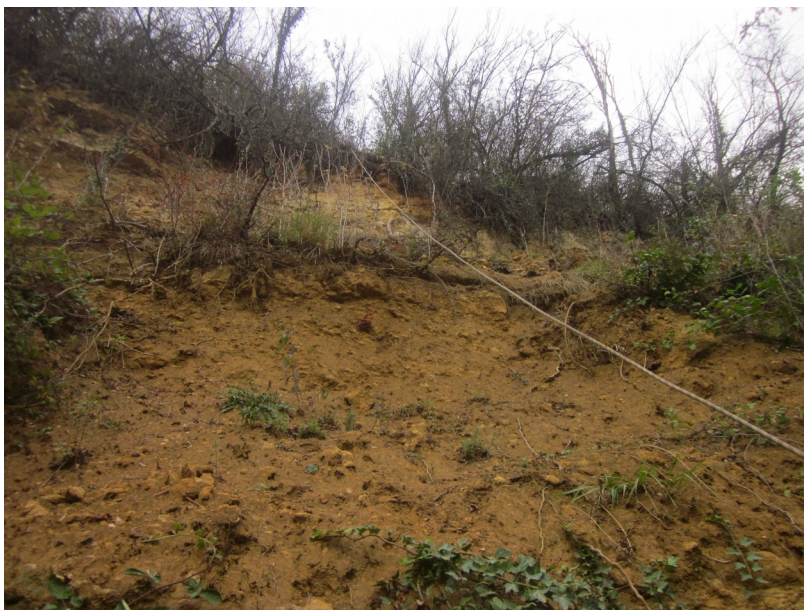
- en amont du n°23 de la rue principale (cf. figure 5) :

Figure 5 : cicatrice de l'éboulement récent s'étant propagé jusqu'à proximité immédiate du mur arrière du n°23 (29/10/2020).

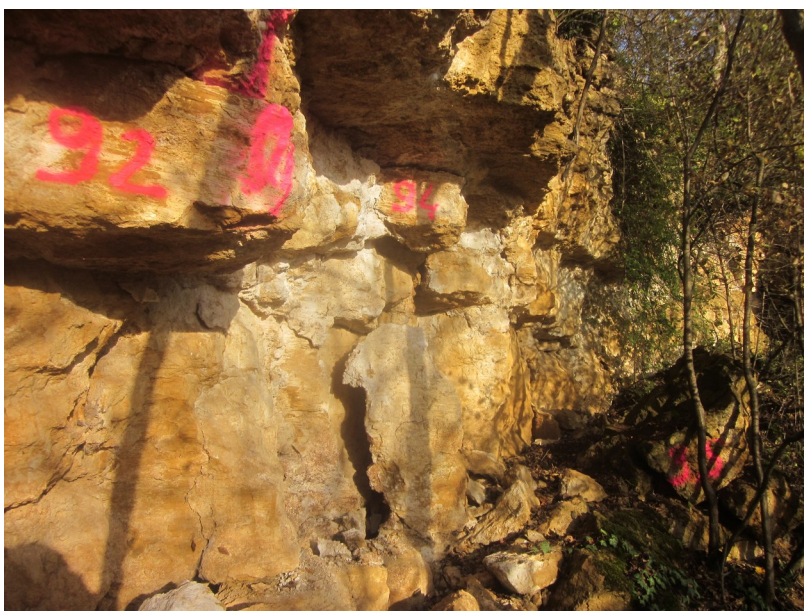
- en amont du n°41 de la rue principale (cf. figure 6) :

Figure 6 : falaise supérieure montrant des indices d'évolution récents (28/10/2020).

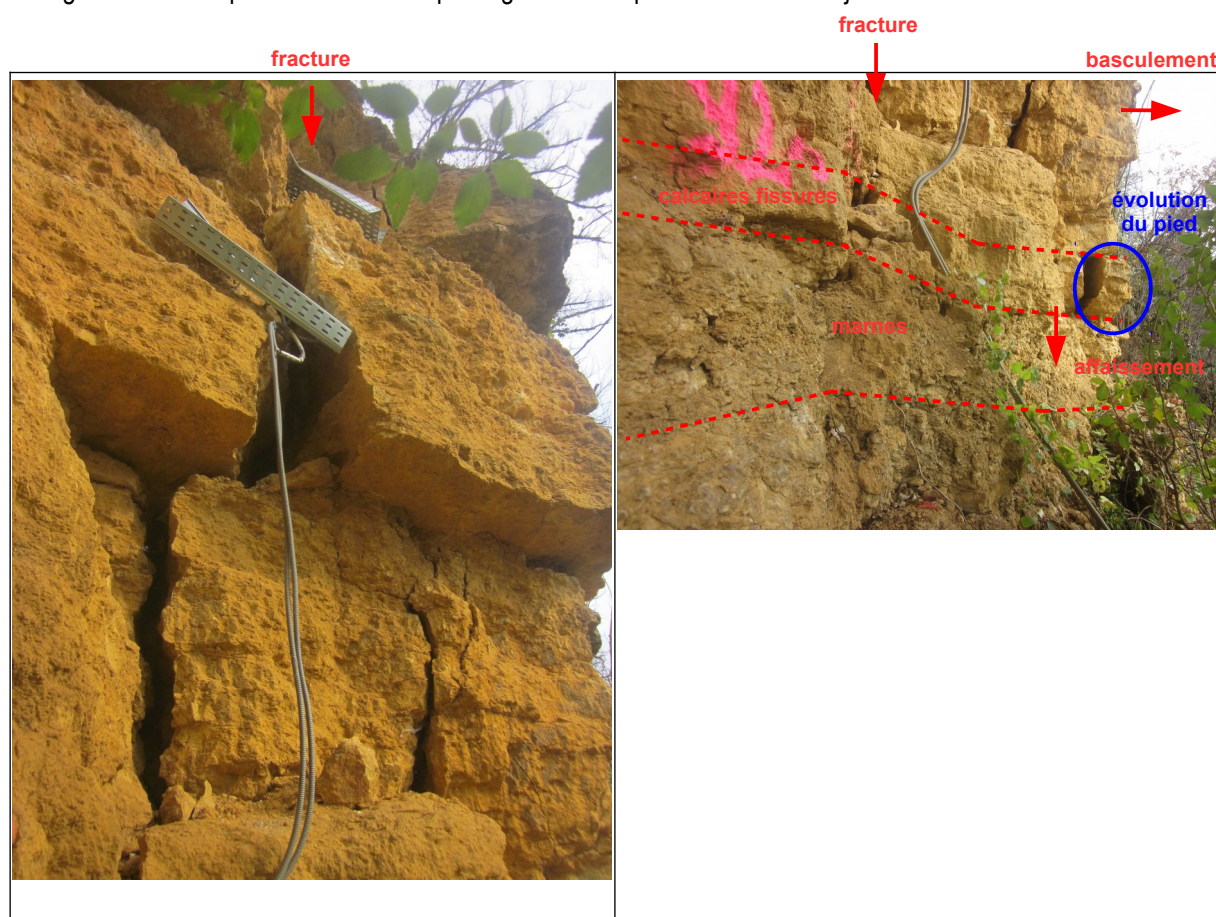
Les capteurs extensométriques BC1 et BC2 équipent la fracture latérale « ouest » d'un panneau calcaire de dimensions approximatives $l \approx 6 \text{ m} \times h \approx 4 \text{ m} \times e \approx 2 \text{ m}$ (volume total de l'ordre de 50 m^3), situé au niveau de la falaise supérieure (cf. figure 7). Le panneau repose sur un pied peu résistant constitué de 25 cm de calcaires fissurés surmontant 50 cm de marnes plus déformables. Compte-tenu de mouvements d'affaissement différentiels au sein des marnes, le panneau se détache progressivement du massif rocheux en place en arrière et l'amplitude de ce mouvement semble être plus élevée côté « ouest » (capteurs BC1 et BC2) que côté « est » où la fracture latérale est moins bien exprimée. Les mouvements d'affaissement différentiels au sein des marnes peuvent expliquer le comportement relativement désordonné de la fracture surveillée et notamment son changement de comportement suite au passage de la tempête Eleanor début janvier 2018.

Figure 7 : capteurs extensométriques BC1 (en haut) et BC2 (en bas) équipant la fracture latérale « ouest » du compartiment G (29/10/2020).

La surveillance a été arrêtée le 17 mai 2021 suite à la mise en œuvre de travaux de sécurisation par l'entreprise Roc Aménagement (filet plaqué-ancré et boulons).

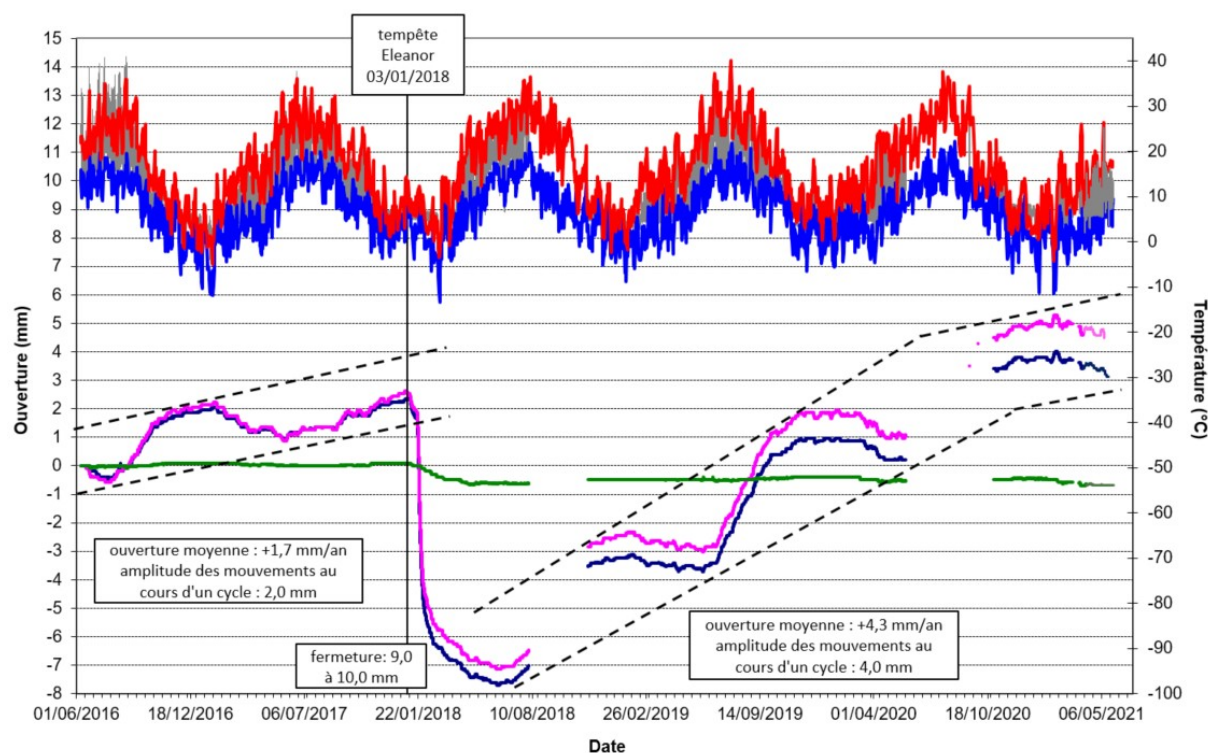
Les résultats des mesures extensométriques au 17/05/2021 montrent (cf. figure 8) :

- une évolution de la fracture équipée par les capteurs BC1 et BC2 s'inscrivant dans la tendance identifiée depuis mi-2018 (avec un léger ralentissement au cours de l'année 2020), actuellement sans indice de divergence. Les mesures confirment le caractère instable du compartiment G : l'aléa d'éboulement (ou aléa de départ) de ce compartiment peut être qualifié de « moyen à élevé à court terme » à « très élevé à moyen terme »,
- une stabilité relative depuis début 2018 de la fracture équipée par le capteur BC3 au niveau de la falaise inférieure.

Figure 8 : résultats des mesures extensométriques au 17/05/2021 (BC1 en rose, BC2 en bleu foncé et BC3 en vert). Les courbes des températures journalières minimales (en bleu) et maximales (en rouge) mesurées à Nancy-Essey (source : Infoclimat) figurent également sur le graphique. Les interruptions des mesures extensométriques en 2018 et en 2020 sont liées à des dysfonctionnements du système de surveillance (Cerema d'après les données Myotis).

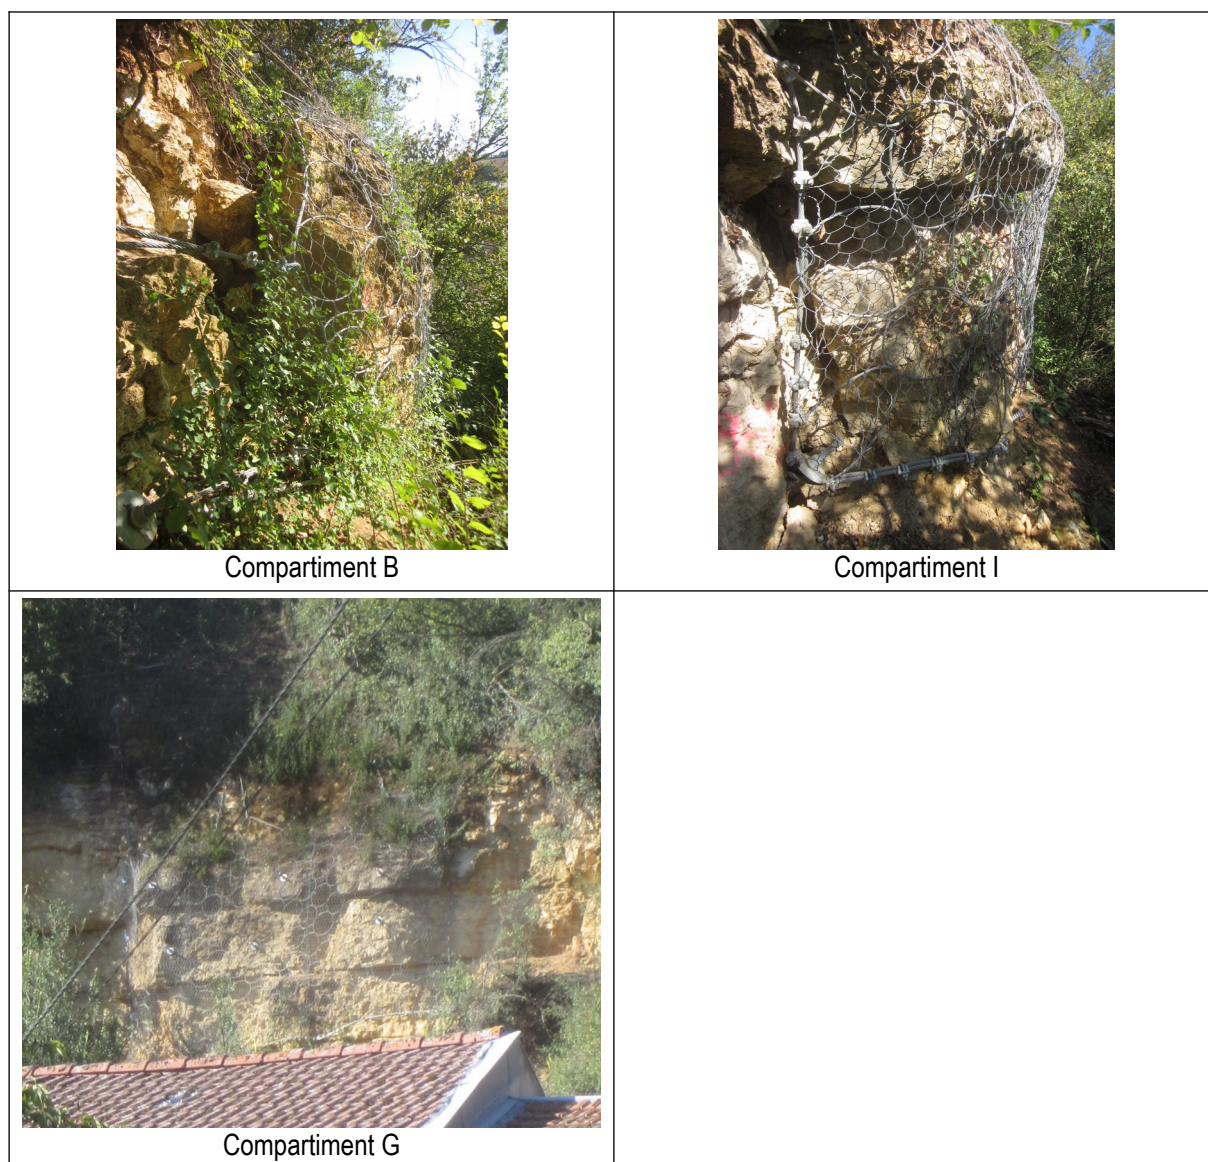
Figure 9 : filets plaqués-ancrés des compartiments B, G et I (Cerema, 23/09/2021).

- compartiment A au repère 842 : purge,
- compartiment B au repère 100, compartiment G entre les repères 920 et 930, compartiment I entre les repères 960 et 963 : mise en œuvre de trois filets plaqués-ancrés.
