**N° 7 rue principale, 54470 Bouillonville**

**N° 9 rue principale, 54470 Bouillonville**

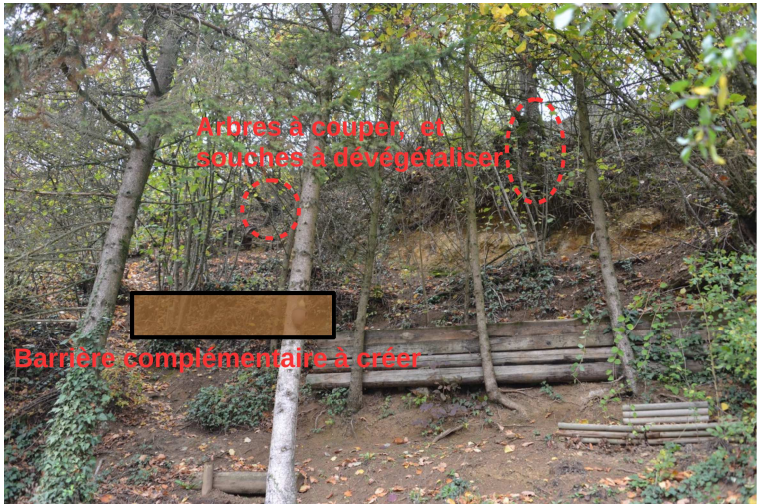
En haut du versant, des corniches de faible hauteur génèrent des chutes de petites pierres (volume unitaire  $< 10L$ ) qui sont traitées localement de manière satisfaisante par des barrières composées de poutres empilées contre des arbres. Il est proposé de dupliquer ce système côté sud du terrain. L'entretien de ces barrières consiste à éliminer régulièrement les matériaux stockés à l'arrière, afin de restituer en permanence une hauteur utile d'interception et un volume de stockage suffisants.

Volumes	
Départ	< 1 m³
Fragmenté	0,01 m³

Aléa de départ					
Probabilité	te	e	m	f	tf
Délai	i	tct	ct	mt	lt

PRIORITE 1

Aléa de propagation					
Probabilité	te	e	m	f	tf

Enfin, il est préconisé de couper les plus gros arbres du versant, dont les racines pourraient déstabiliser de plus gros éléments.

Entretien des barrières et complément sur la gauche, environ 1 mètre plus en amont  
Deux arbres à couper

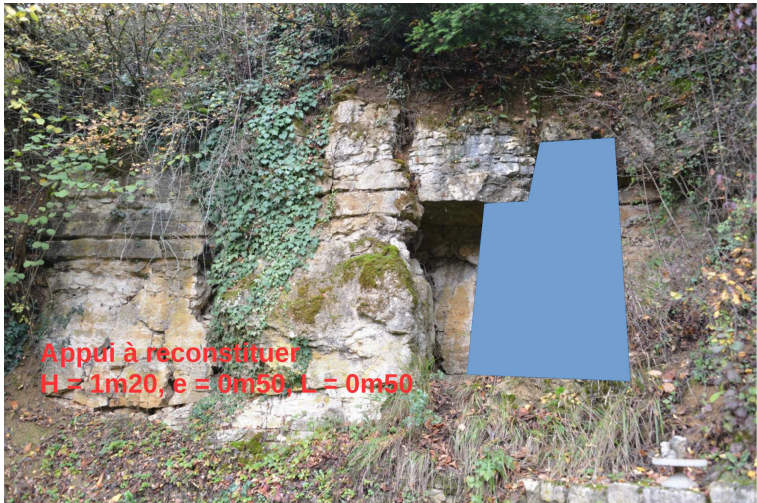
Volumes	
Départ	1 m³
Fragmenté	0,5 m³

Aléa de départ					
Probabilité	te	e	m	f	tf
Délai	i	tct	ct	mt	lt

PRIORITE 3

Aléa de propagation					
Probabilité	te	e	m	f	tf

Une cavité souterraine est présente en bas de versant côté sud. Il est préconisé de créer un appui des masses instables en surplomb par un pilier béton ou maçonné.

Reconstitution des appuis par massif béton ou maçonnerie.  
Volume environ 0,3 m³.

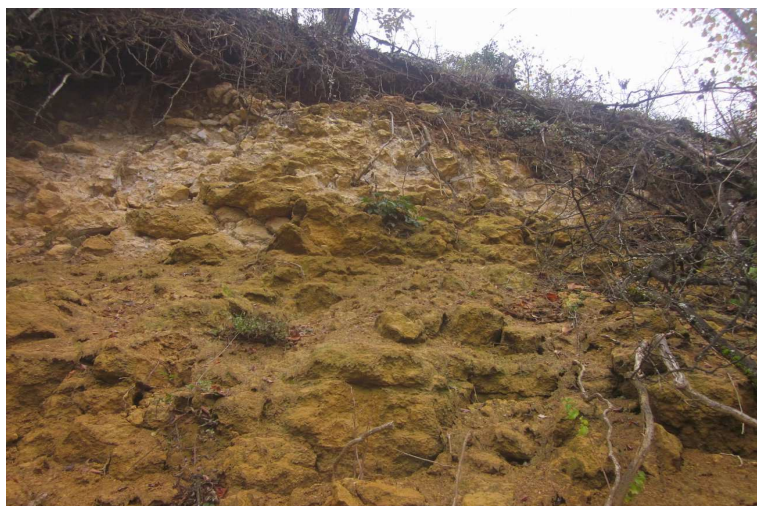
Vue illustrant l'état de la corniche

Aléas faisant partie du versant amont dont la caractérisation et le traitement sont abordés dans la partie du rapport qui englobe tous les versants hauts de la commune.

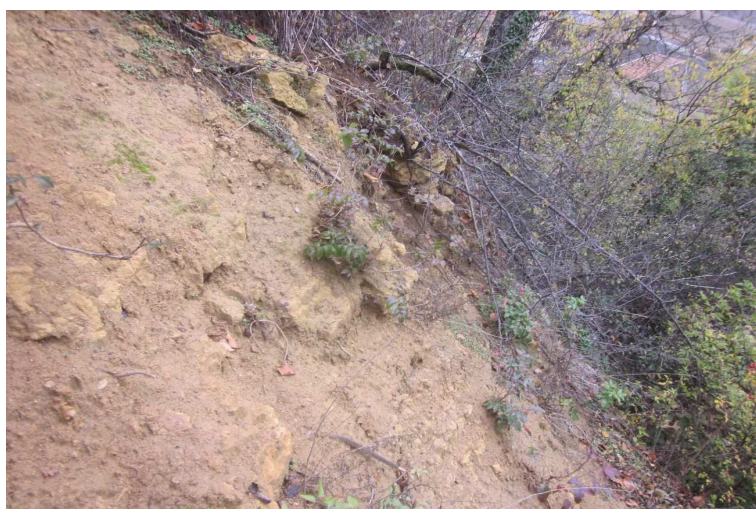
Exemple de pierres menaçantes à court terme

Aléas faisant partie du versant amont dont la caractérisation et le traitement sont abordés dans la partie du rapport qui englobe tous les versants hauts de la commune.

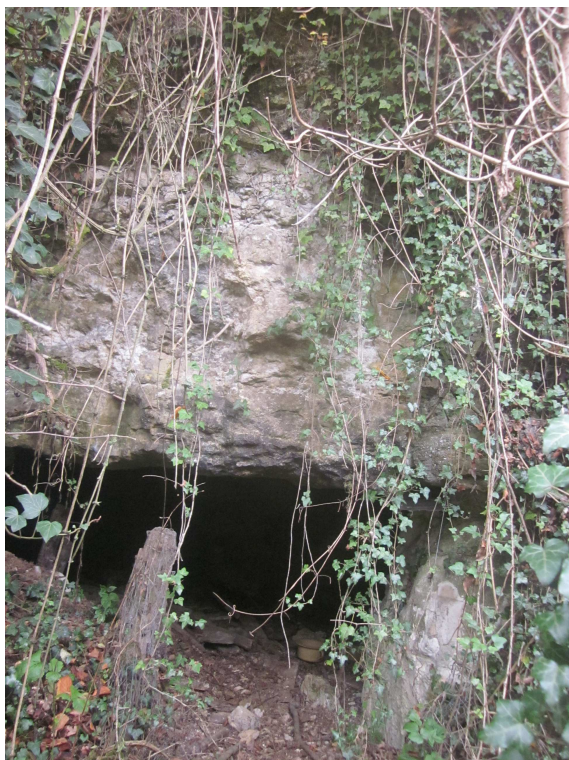
Entrée de la cavité souterraine côté sud.

Absence d'instabilité potentielle notable dans et au niveau de l'entrée de la cavité souterraine.

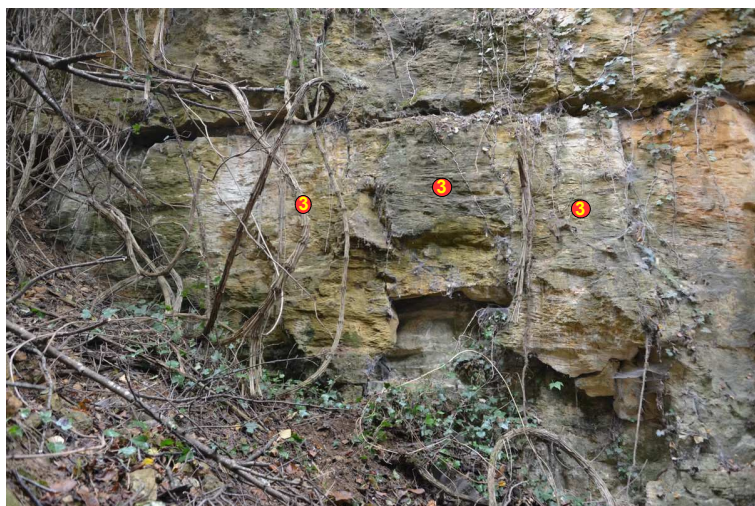
Compartiment 13a

Le risque global pour le bâti demeure modéré en cas de chute du compartiment 13a (probabilité de propagation modérée ou volumes limités) mais très élevé en cas de chute du compartiment 13b. Le risque pour les personnes évoluant dans la cour est plus conséquent.

Volumes	
Départ	< 1 m³
Fragmenté	0,1 m³

Aléa de départ					
Probabilité	te	e	m	f	tf
Délai	i	tct	ct	mt	lt

**PRIORITE 3**

Aléa de propagation					
Probabilité	te	e	m	f	tf
	(cour)			(bâti)

Pour les compartiments 13 a et 13b, un traitement par ancrages est proposé.

Stabilisation des masses par ancrage :  
 - 3 HA 25 mm profondeur 3 mètres

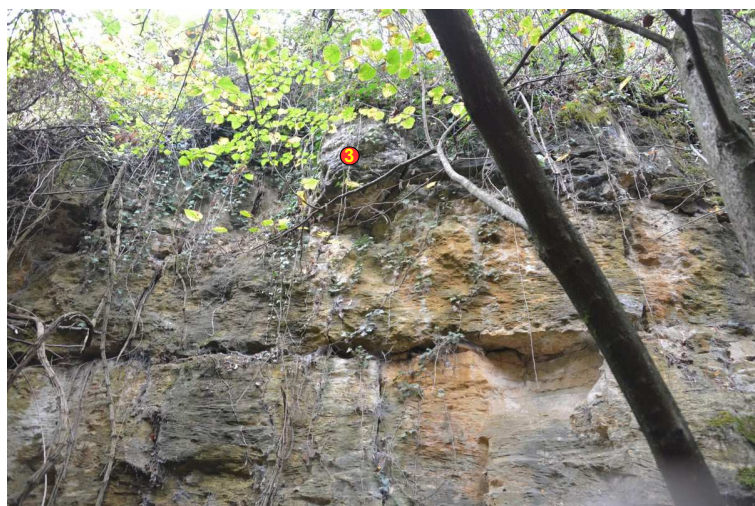
Compartiment 13b

Volumes	
Départ	< 0,5 m³
Fragmenté	< 0,5 m³

Aléa de départ					
Probabilité	te	e	m	f	tf
Délai	i	tct	ct	mt	lt

**PRIORITE 3**

Aléa de propagation					
Probabilité	te	e	m	f	tf
	(cour)	(bâti)

Stabilisation de la masse par ancrage :  
 - 1 HA 25 mm profondeur 3 mètres

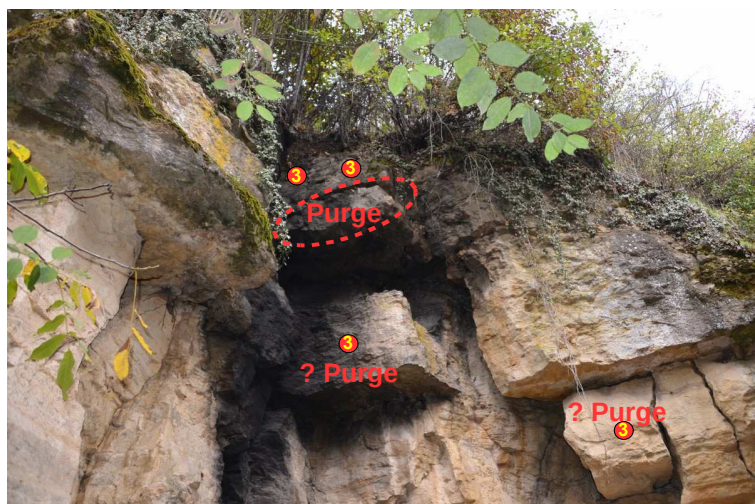
Compartiment 15a

Le risque global pour le bâti demeure modéré en cas de chute du compartiment 15a (probabilité de propagation modérée à faible), mais très élevé en cas de chute du compartiment 15b. Le risque pour les personnes évoluant dans la cour est plus conséquent.

Volumes	
Départ	2 m <sup>3</sup>
Fragmenté	0,3 m <sup>3</sup>

Aléa de départ					
Probabilité	te	e	m	f	tf
Délai	i	tct	ct	mt	lt

**PRIORITE 1**

Aléa de propagation					
Probabilité	te	e	m	f	tf
	(cour)			(bâti)

Pour les blocs composant le compartiment 15a, un traitement par purges et ancrages est proposé. En fonction des conséquences de la purge du bloc médian, celui situé immédiatement en dessous pourra être soit purgé, soit ancré.

Traitement préconisé :

- 1) Stabilisation du bloc haut par ancrages :  
- 2 HA 25 mm profondeur 3 mètres
- 2) Purge du bloc à mi-hauteur
- 3) Purge des blocs les plus bas **ou** stabilisation des blocs par ancrages :  
- 2 fois 1 HA 25 mm profondeur 3 mètres

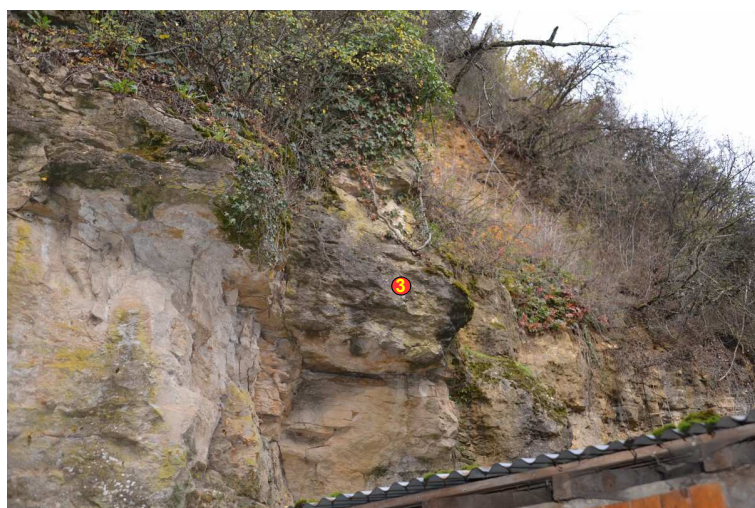
Compartiment 15b

Volumes	
Départ	1,5 m <sup>3</sup>
Fragmenté	0,5 m <sup>3</sup>

Aléa de départ					
Probabilité	te	e	m	f	tf
Délai	i	tct	ct	mt	lt

**PRIORITE 3**

Aléa de propagation					
Probabilité	te	e	m	f	tf

Il est préconisé de stabiliser le compartiment 15b par ancrage.

Stabilisation de la masse par ancrage :  
- 1 HA 25 mm profondeur 3 mètres

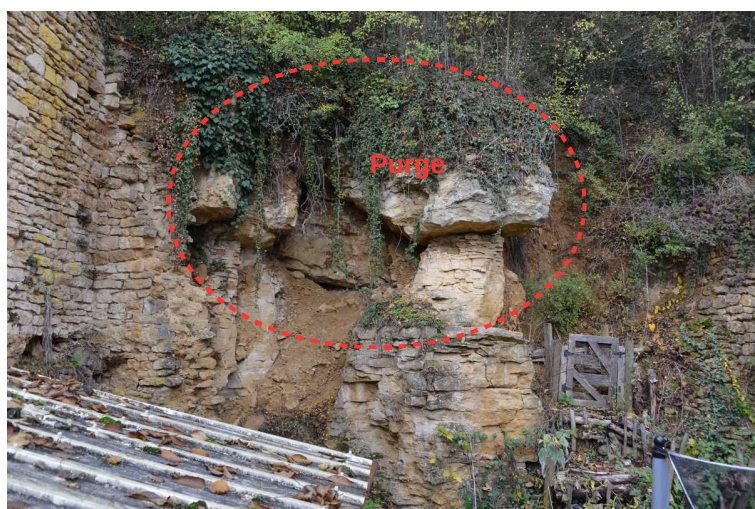
Compartiment 15c

Pour le compartiment 15c, le risque concerne avant tout l'abri à bois et les personnes évoluant dans la cour.

Volumes	
Départ	> 10 m <sup>3</sup>
Fragmenté	1 m <sup>3</sup>

Aléa de départ					
Probabilité	te	e	m	f	tf
Délai	i	tct	ct	mt	lt

**PRIORITE 1**

Aléa de propagation					
Probabilité	te	e	m	f	tf
	(abri)			(bâti)

Le traitement du compartiment 15c peut être fait par purge à l'aide d'un Brise Roche Hydraulique (BRH). On peut s'attendre à des dommages sur l'abri à bois. Le coût de remise en état de ce dernier sera vraisemblablement moindre que celui d'éventuels protections provisoires. La stabilisation définitive du talus après purge demandera éventuellement des travaux complémentaires (grillage plaqué-ancré, ancrages, etc.) qui ne peuvent pas être définis aujourd'hui.

Traitement préconisé :

Purge par Brise Roche Hydraulique (BRH)  
Cette purge nécessite une interdiction d'évoluer dans la zone lors des travaux. Le BRH devra se positionner de manière à ne pas être atteint par les blocs qu'il purgera.  
Des protections provisoires pour l'abri à bois peuvent être envisagées, mais il peut être préféré d'accepter des dommages sur ce dernier et une reconstruction.

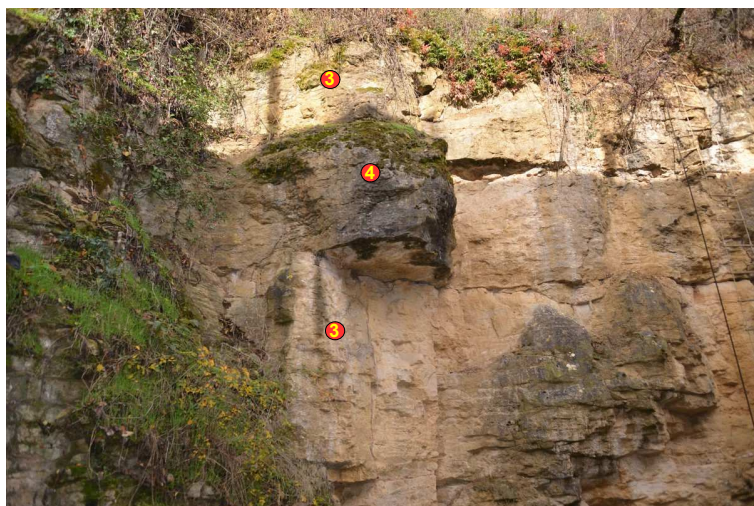
Compartiment 17a

Volumes	
Départ	4 m <sup>3</sup>
Fragmenté	1 m <sup>3</sup>

Aléa de départ					
Probabilité	te	e	m	f	tf
Délai	i	tct	ct	mt	lt

**PRIORITE 3**

Aléa de propagation					
Probabilité	te	e	m	f	tf
	(cour)		(bâti)

Stabilisation des masses par ancrage :

- 2 HA 25 mm profondeur 3 mètres
- 1 HA 25 mm profondeur 4 mètres

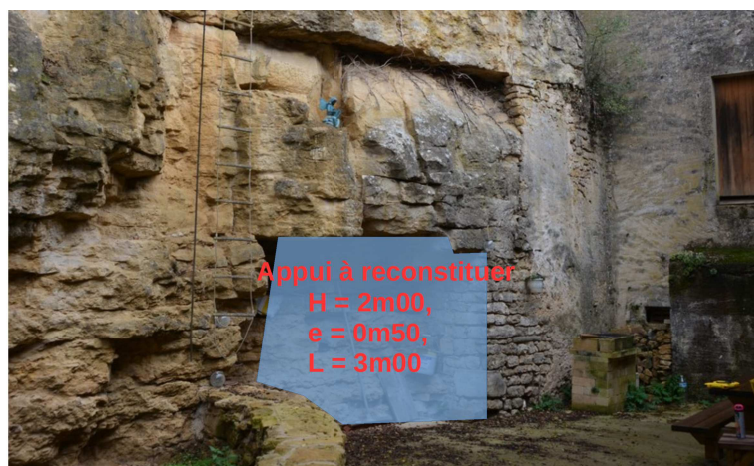
Compartiment 17b

Volumes	
Départ	> 10 m <sup>3</sup>
Fragmenté	1 m <sup>3</sup>

Aléa de départ					
Probabilité	te	e	m	f	tf
Délai	i	tct	ct	mt	lt

**PRIORITE 3**

Aléa de propagation					
Probabilité	te	e	m	f	tf
	(cour)		(bâti)

Reconstitution des appuis par massif béton ou maçonnerie.  
Volume environ 3 m<sup>3</sup>.

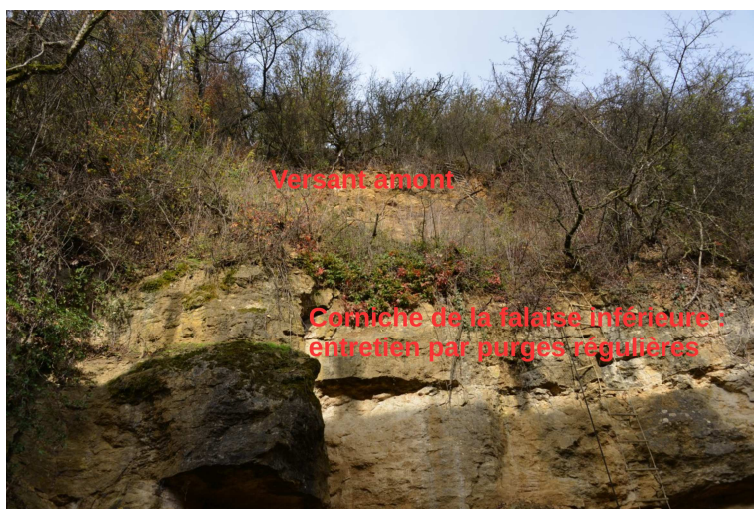
17c

**Corniche de la falaise aval**

Volumes	
Départ	0,1 m <sup>3</sup>
Fragmenté	0,05 m <sup>3</sup>

Aléa de départ					
Probabilité	te	e	m	f	tf
Délai	i	tct	ct	mt	lt

**PRIORITE 1**

Aléa de propagation					
Probabilité	te	e	m	f	tf
	(cour uniquement)

Les volumes unitaires sont très limités. Il est préconisé de réaliser un entretien régulier par purge des éléments instables, notamment après les périodes de gel/dégel.

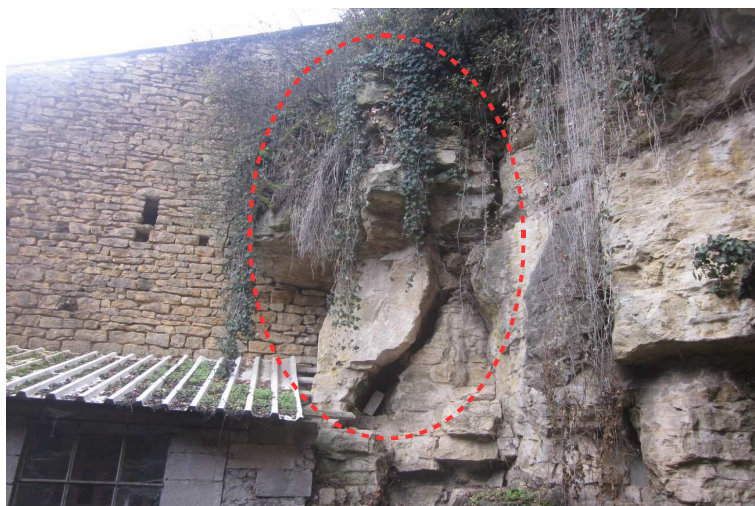
Compartiment 19a

Volumes	
Départ	10 m <sup>3</sup>
Fragmenté	1 m <sup>3</sup>

Aléa de départ					
Probabilité	te	e	m	f	tf
Délai	i	tct	ct	mt	lt

**PRIORITE 3**

Aléa de propagation					
Probabilité	te	e	m	f	tf

Le compartiment rocheux 19a est composé d'un bloc sain en partie basse sur lequel reposent plusieurs blocs plus fracturés.

Il est observé des fractures arrières ouvertes, pour la plupart rentrantes. Les blocs de la partie supérieure sont fichés dans un mur maçonné.

Il est indispensable de ne pas modifier l'assise du bloc bas sur lequel repose l'ensemble du compartiment, ni le mur maçonné.

En outre, le pied du bloc sain soutenant l'ensemble est de taille très restreinte en regard du volume supporté. Il n'est pas bloqué et pourrait glisser.

- Stabilisation des masses par ancrages :
- comblement béton du vide à l'arrière du bloc
  - 2 HA 25 mm profondeur 4 mètres

Nous préconisons un blocage par ancrages du pied de l'ensemble, afin d'éviter tout risque de rupture.

Pour ce faire, un comblement béton préalable du vide à l'arrière du bloc est indispensable. Il permettra principalement la tenue dans le temps des deux ancrages proposés.

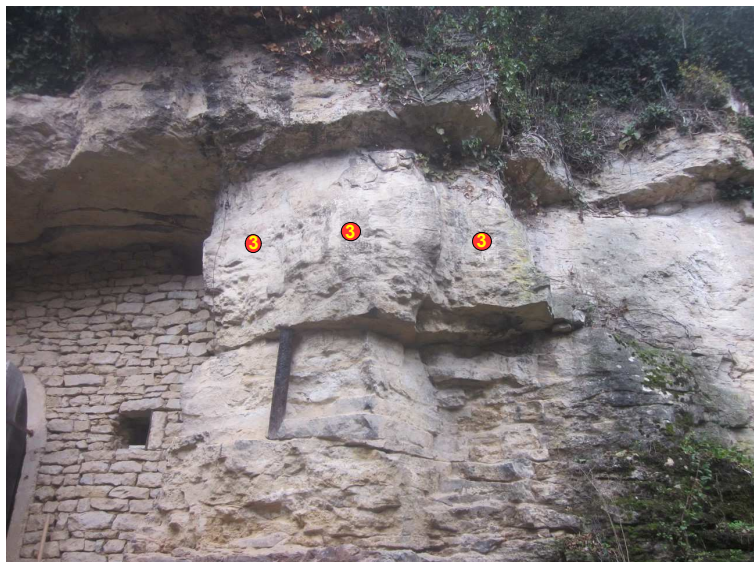
Compartiment 21a

Volumes	
Départ	< 5 m³
Fragmenté	1 m³

Aléa de départ					
Probabilité	te	e	m	f	tf
Délai	i	tct	ct	mt	lt

**PRIORITE 3**

Aléa de propagation					
Probabilité	te	e	m	f	tf
	(cour)			(bâti)

Stabilisation des masses par ancrages :  
- 3 HA 25 mm profondeur 3 mètres

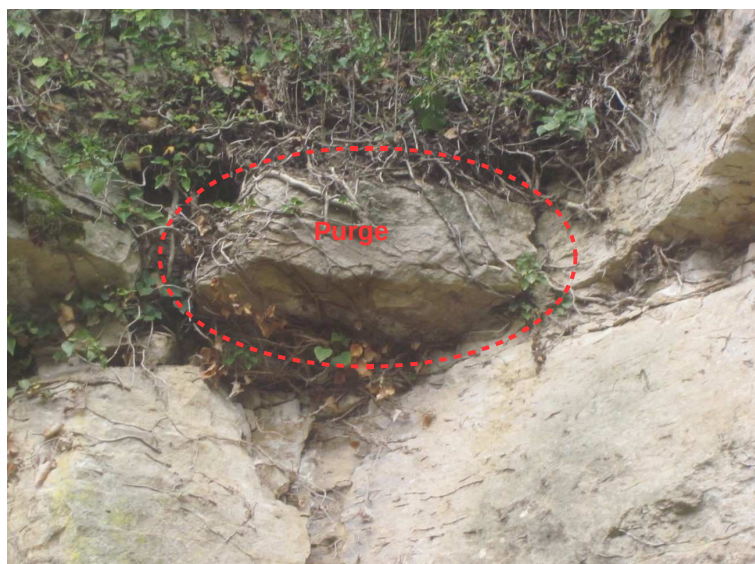
Compartiment 21b

Volumes	
Départ	0,2 m³
Fragmenté	0,2 m³

**PRIORITE 2**

Traitement du compartiment par purge

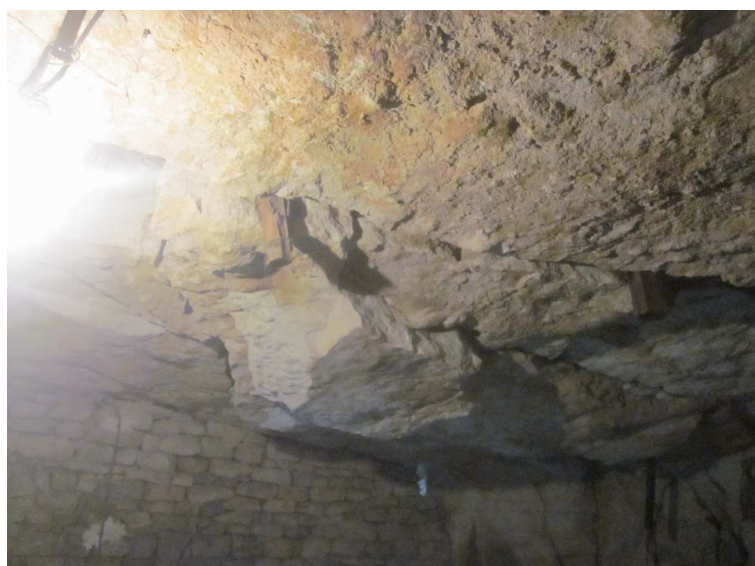
Toit de la cavité

Une cave a été creusée dans la falaise. Il s'agit d'une grande salle de dimensions approximatives en plan 12 m x 9 m, dont la voûte est soutenue par deux piliers élancés de dimensions 82 cm x 90 cm et 65 cm x 75 cm. Les piliers ne montrent aucun désordre significatif. Un ensemble de blocs est descendu de plus de dix centimètres mais est demeuré coincé latéralement dans des fractures ouvertes près de l'entrée et ne présente aucun signe de mouvement récent (présence d'anciennes cales en bois).

Nous préconisons une mise sous observation : celle-ci peut consister en la réalisation de petits plots de plâtre sur le pourtour de l'ensemble de blocs et dans les fissures avoisinantes, que l'occupant pourra observer régulièrement. En cas d'apparition de fissure sur ces plots de plâtre, une étude géotechnique plus poussée devrait être réalisée.

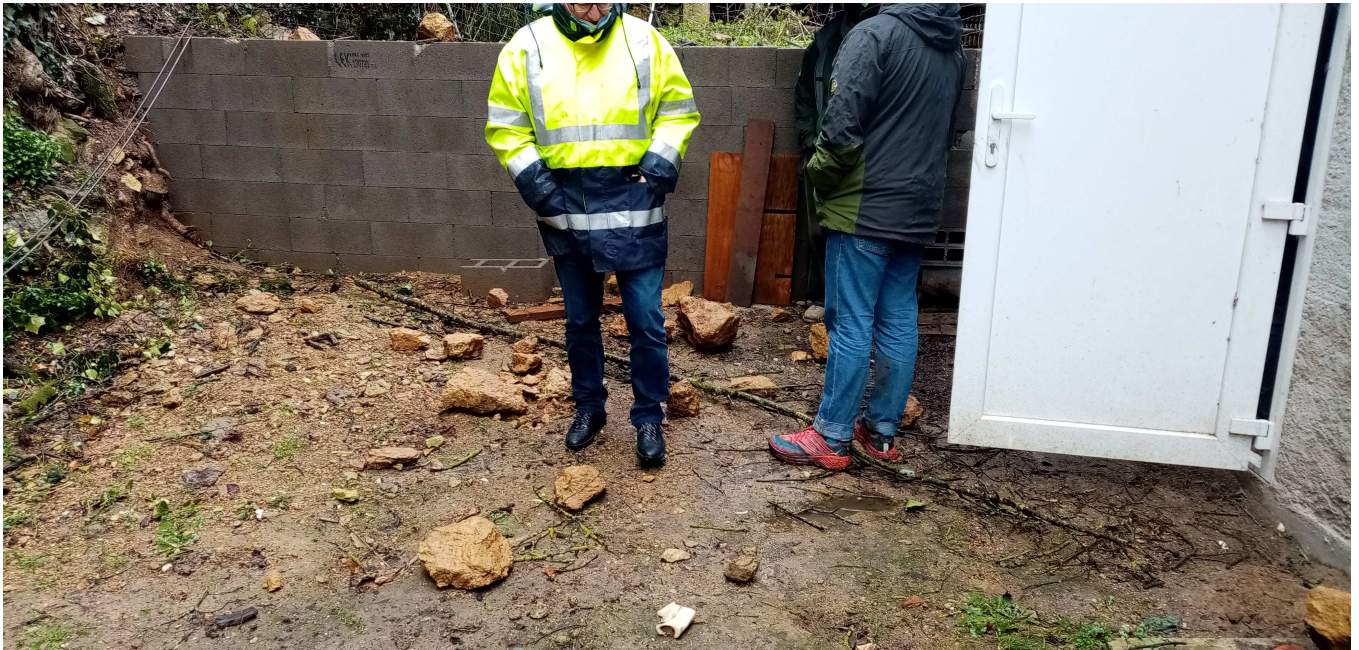
Le risque pour les personnes évoluant dans la cour est plus conséquent. Une chute de pierres, d'un volume total compris entre 100 L et 200 L et très certainement détachée de la falaise supérieure, s'est produite le 01/01/2021 au niveau de la limite entre les propriétés n°21 et n°23 rue principale. Les pierres n'ont pas atteint le mar arrière de la maison.

*Chute de pierres du 1<sup>er</sup> janvier 2021 dans la cour à l'arrière de l'habitation (une partie des pierres tombées est située dans la propriété voisine n°23 rue principale, à l'arrière du mur maçonné visible sur la photographie)*

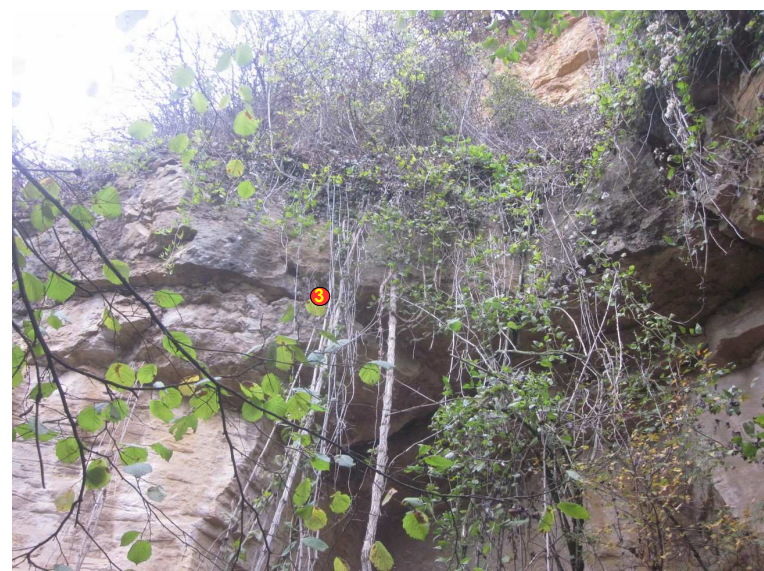
Compartiment 25a

Volumes	
Départ	2 m³
Fragmenté	1 m³

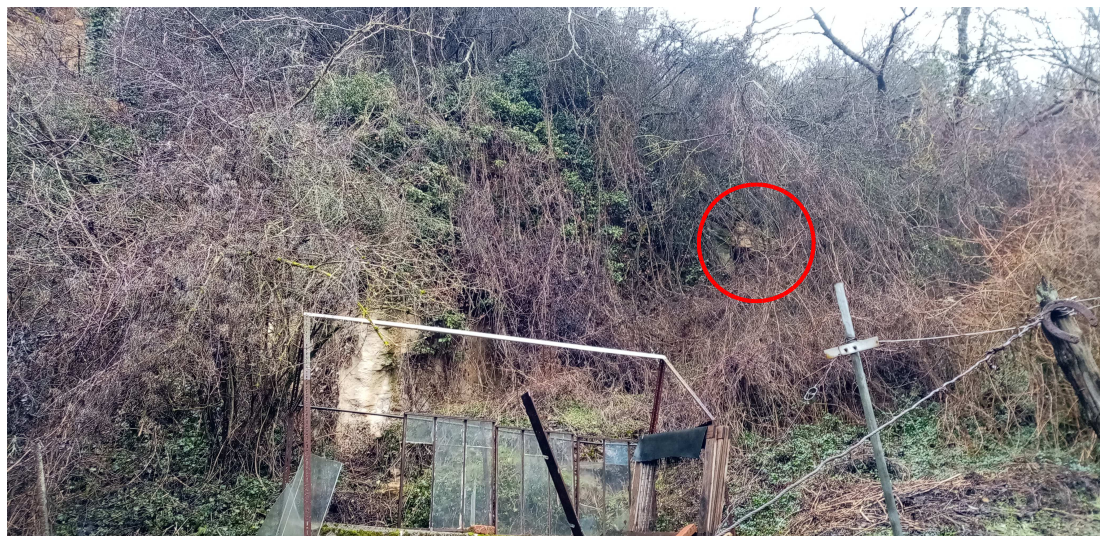
**Vue de la falaise inférieure à l'arrière de l'habitation (éléments à purger entourés en rouge)**

Il est préconisé un entretien de la falaise par des purges des éléments les plus instables.

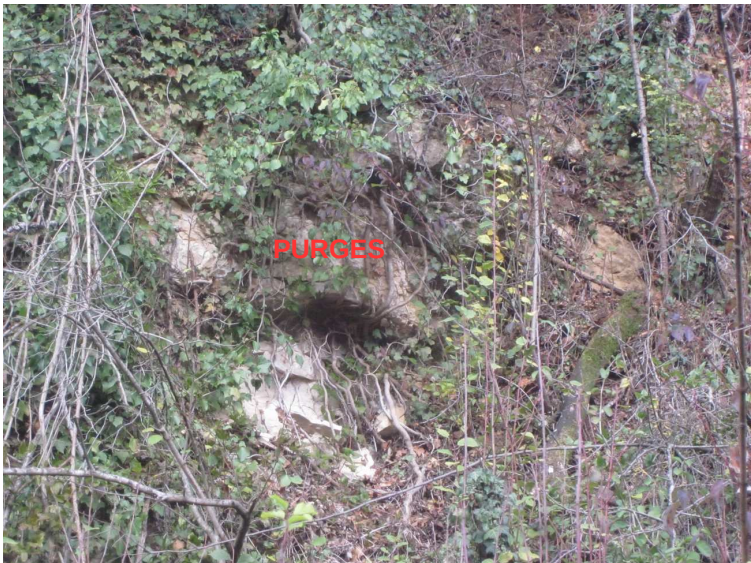
Compartiment 41b

Volumes	
Départ	0,5 m³
Fragmenté	0,05 m³

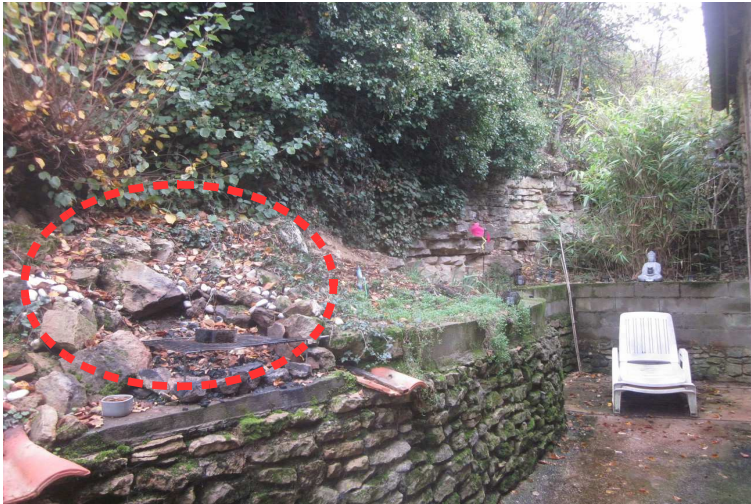
Il est observé en partie basse de versant des pierres jonchant la partie au-dessus du muret. Ces pierres proviennent du mur en pierres situé juste à l'amont et/ou de l'escarpement rocheux situé dans le prolongement et/ou derrière le mur ;

Il est simplement préconisé d'entretenir les murs de pierres et de purger les éventuelles pierres instables (escarpements rocheux, terrasses).

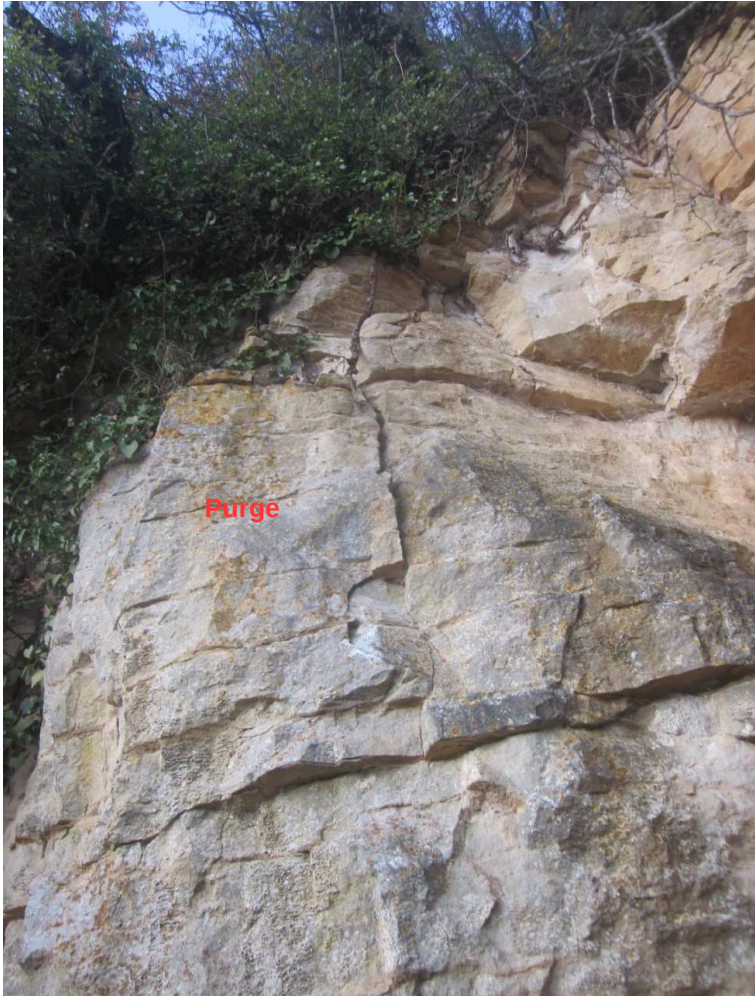
Ecaille 53a

Une écaille à mi-hauteur est repérée, avec une fracture arrière pluri-centimétrique.
