Rapport de mission de repérage des matériaux et produits contenant de l'amiante avant réalisation de travaux

24-MIN-80

24/06/2024

Immeuble bâti visité	
Adresse	<p>Rue :CITE JUDICIAIRE</p> <p style="text-align: center;">7 RUE PIERRE ABELARD</p> <p>Code postal, ville :35000 RENNES</p>
Périmètre de repérage :	<div style="display: flex; justify-content: space-between;"> <div style="width: 60%;"> <p><u>Description des travaux</u> : Mise en accessibilité</p> <p><u>Supports diagnostiqués</u> :</p> <p><u>Dégagement</u> : Mur</p> <p><u>Escalier 1</u> : Sol</p> <p><u>Escalier 2</u> : Sol</p> <p><u>WC handicapé</u> : Sol, Mur, Plafond, Faïence</p> <p><u>WC Femme</u> : Sol, Faïence, Plinthe</p> <p><u>WC Homme</u> : Faïence, Plinthe</p> <p><u>Dégagement</u> : Mur</p> <p><u>Dégagement</u> : Mur</p> <p><u>Escalier 1</u> : Sol</p> <p><u>Escalier 2</u> : Sol</p> <p><u>WC</u> : Mur</p> <p><u>Dégagement</u> : Mur</p> <p><u>WC Femme</u> : Mur, Faïence</p> <p><u>Dégagement</u> : Mur</p> <p><u>WC</u> : Sol, Mur, Plinthe, Faïence</p> <p><u>WC</u> : Sol, Mur</p> <p><u>WC femme</u> : Mur, Plinthe, Faïence</p> <p><u>Dégagement</u> : Mur</p> <p><u>Escalier 1</u> : Sol</p> <p><u>Escalier 2</u> : Sol</p> <p

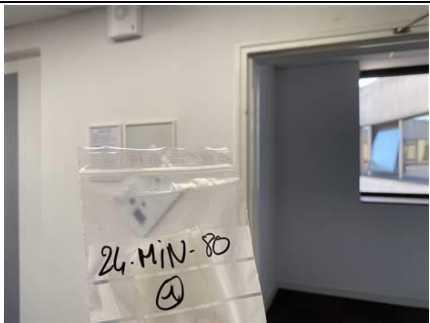
<p>Photo n° PhA001</p> <p>Localisation : 6ème étage - Dégagement</p> <p>Ouvrage : Mur porteur</p> <p>Description : Tapisserie + enduit blanc + béton gris</p> <p>Localisation sur croquis : 1</p> <p>Amiante : Non détecté</p>
 	<p>Photo n° PhA002</p> <p>Localisation : 6ème étage - Escalier 1</p> <p>Ouvrage : Sol</p> <p>Description : Moquette + colle jaune + ragréage</p> <p>Localisation sur croquis : 2</p> <p>Amiante : Non détecté</p>

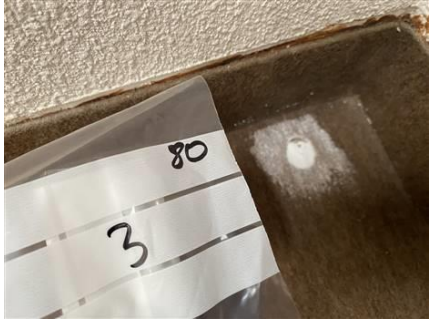
<p>Photo n° PhA003</p> <p>Localisation : 6ème étage - Escalier 2</p> <p>Ouvrage : Sol</p> <p>Description : Moquette + colle jaune + ragréage</p> <p>Localisation sur croquis : 3</p> <p>Amiante : Non détecté</p>

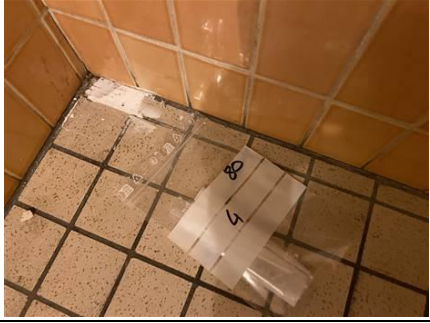
<p>Photo n° PhA004</p> <p>Localisation : 5ème étage - Wc Handicapé</p> <p>Ouvrage : Sol</p> <p>Description : Colle de carrelage + ragréage</p> <p>Localisation sur croquis : 4</p> <p>Amiante : Non détecté</p>

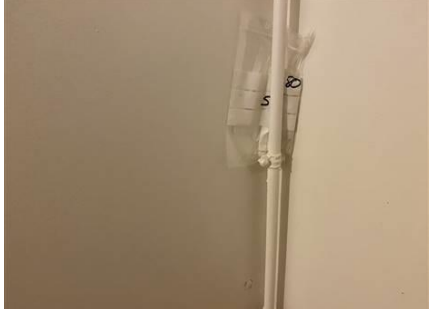
<p>Photo n° PhA005</p> <p>Localisation : 5ème étage - Wc Handicapé</p> <p>Ouvrage : Mur de cloison</p> <p>Description : Peinture + plâtre</p> <p>Localisation sur croquis : 5</p> <p>Amiante : Non détecté</p>

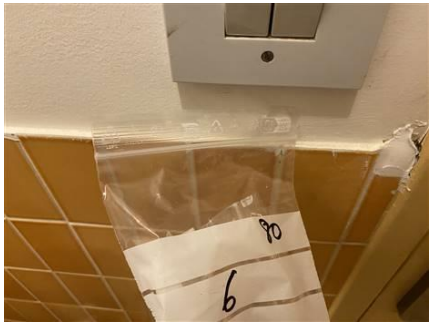
<p>Photo n° PhA006 Localisation : 5ème étage - Wc Handicapé Ouvrage : Mur Description : Colle de faïence Localisation sur croquis : 6 Amiante : Non détecté</p>

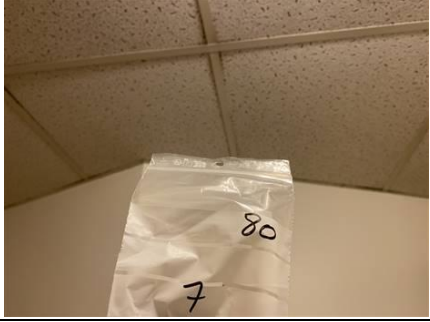
<p>Photo n° PhA007 Localisation : 5ème étage - Wc Handicapé Ouvrage : Plafond Description : Dalle de faux-plafond Localisation sur croquis : 7 Amiante : Non détecté</p>

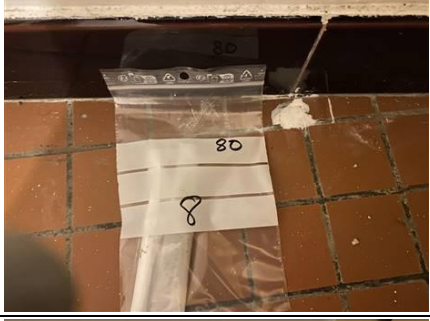
<p>Photo n° PhA008 Localisation : 5ème étage - Wc Femmes Ouvrage : Sol Description : Colle de carrelage + ragréage Localisation sur croquis : 8 Amiante : Non détecté</p>

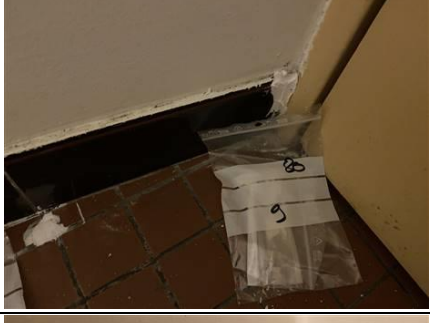
<p>Photo n° PhA009 Localisation : 5ème étage - Wc Femmes Ouvrage : Mur Description : Colle de plinthe Localisation sur croquis : 9 Amiante : Non détecté</p>

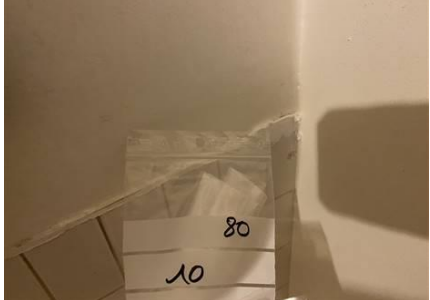
<p>Photo n° PhA010 Localisation : 5ème étage - Wc Femmes Ouvrage : Mur Description : Colle de faïence Localisation sur croquis : 10 Amiante : Non détecté</p>

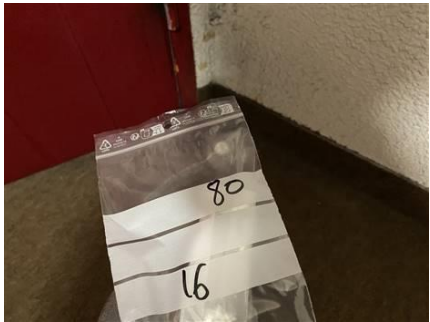
<p>Photo n° PhA016 Localisation : 4ème étage - Escalier 2 Ouvrage : Sol Description : Moquette + colle jaune + ragréage Localisation sur croquis : 16 Amiante : Non détecté</p>

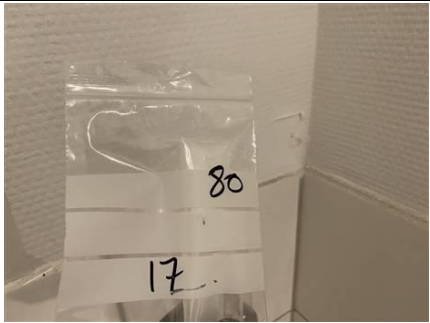
<p>Photo n° PhA017 Localisation : 4ème étage - Wc Ouvrage : Mur de cloison Description : Toile de fibres tissées + plâtre Localisation sur croquis : 17 Amiante : Non détecté</p>

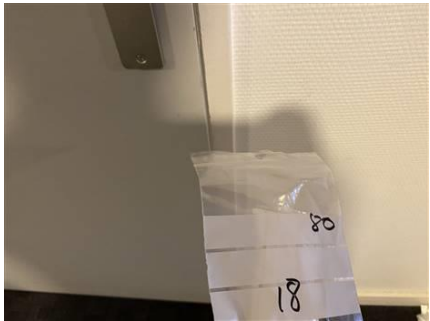
<p>Photo n° PhA018 Localisation : 3ème étage - Dégagement Ouvrage : Mur porteur Description : Toile de fibres tissées + enduit blanc + béton gris Localisation sur croquis : 18 Amiante : Non détecté</p>

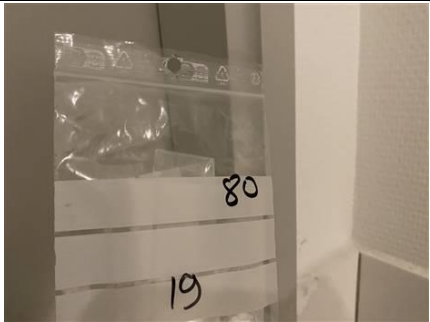
<p>Photo n° PhA019 Localisation : 3ème étage - Wc femmes Ouvrage : Mur de cloison Description : Toile de fibres tissées + plâtre Localisation sur croquis : 19 Amiante : Non détecté</p>

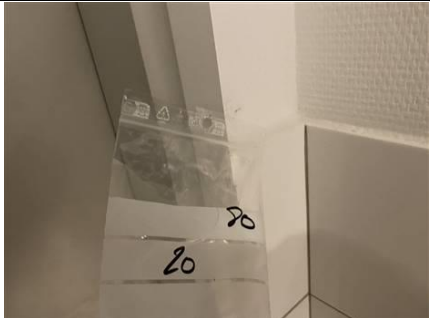
<p>Photo n° PhA020 Localisation : 3ème étage - Wc femmes Ouvrage : Mur Description : Colle de faïence Localisation sur croquis : 20 Amiante : Non détecté</p>

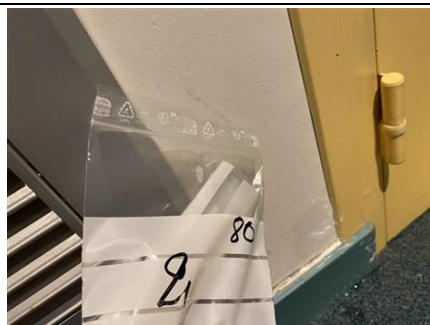
Photo n° PhA021
Localisation : 2ème étage - Dégagement
Ouvrage : Mur porteur
Description : Tapisserie + enduit blanc + béton gris
Localisation sur croquis : 21
Amiante : Non détecté

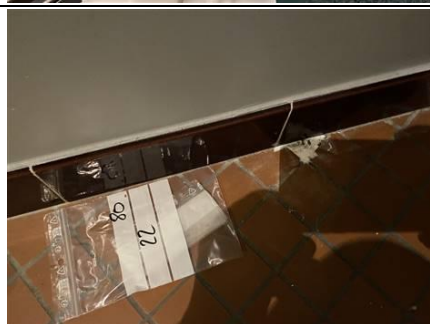
Photo n° PhA022
Localisation : 2ème étage - Wc
Ouvrage : Sol
Description : Colle de carrelage + ragréage
Localisation sur croquis : 22
Amiante : Non détecté

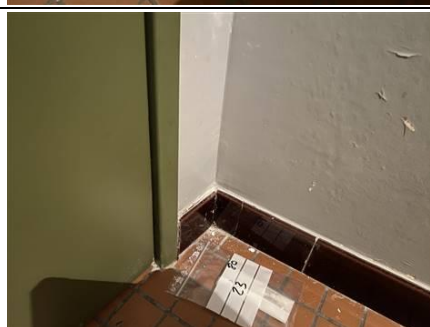
Photo n° PhA023
Localisation : 2ème étage - Wc
Ouvrage : Mur de cloison
Description : Peinture + plâtre
Localisation sur croquis : 23
Amiante : Non détecté

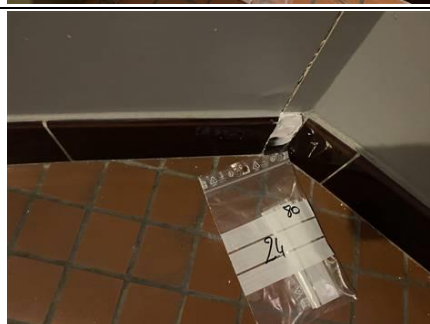
Photo n° PhA024
Localisation : 2ème étage - Wc
Ouvrage : Mur
Description : Colle de plinthe
Localisation sur croquis : 24
Amiante : Non détecté

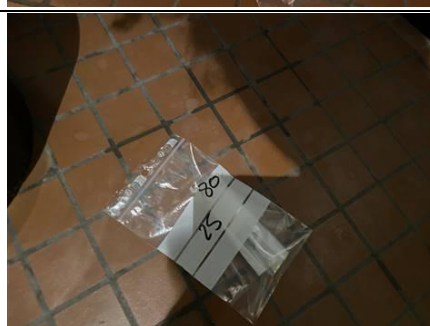
Photo n° PhA025
Localisation : 2ème étage - Wc
Ouvrage : Mur
Description : Colle de plinthe
Localisation sur croquis : 25
Amiante : Non détecté

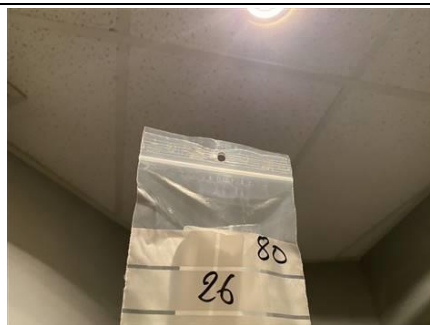
Photo n° PhA026
 Localisation : 2ème étage - Wc
 Ouvrage : Plafond
 Description : Dalle de faux-plafond
 Localisation sur croquis : 26
 Amiante : Non détecté

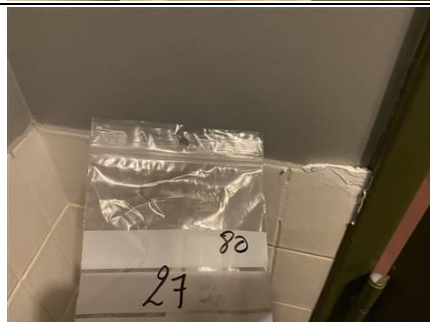
Photo n° PhA027
 Localisation : 2ème étage - Wc
 Ouvrage : Mur
 Description : Colle de faïence
 Localisation sur croquis : 27
 Amiante : Non détecté

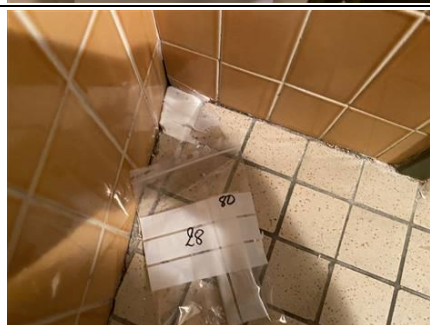
Photo n° PhA028
 Localisation : 2ème étage - Wc
 Ouvrage : Sol
 Description : Colle de carrelage + ragréage
 Localisation sur croquis : 28
 Amiante : Non détecté

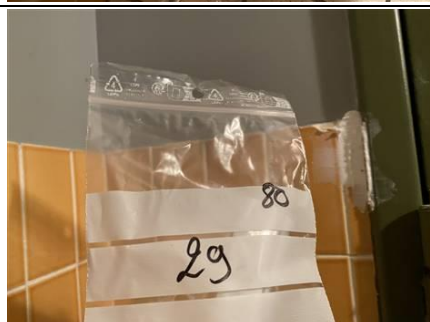
Photo n° PhA029
 Localisation : 2ème étage - Wc
 Ouvrage : Mur
 Description : Colle de faïence
 Localisation sur croquis : 29
 Amiante : Non détecté

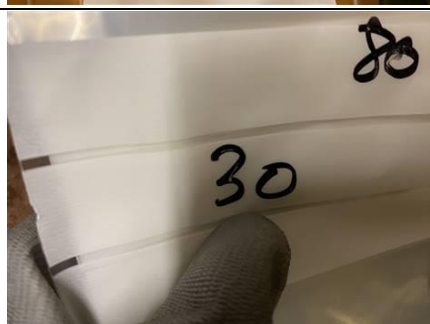
Photo n° PhA030
 Localisation : 2ème étage - Hall
 Ouvrage : Mur de cloison
 Description : Tapisserie + plâtre
 Localisation sur croquis : 30
 Amiante : Non détecté

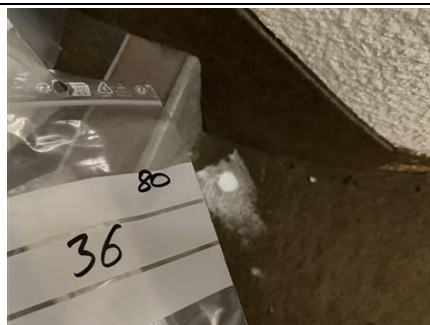
Photo n° PhA036
 Localisation : 1er étage - Escalier 1
 Ouvrage : Sol
 Description : Moquette + colle grise + ragréage
 Localisation sur croquis : 36
 Amiante : Non détecté

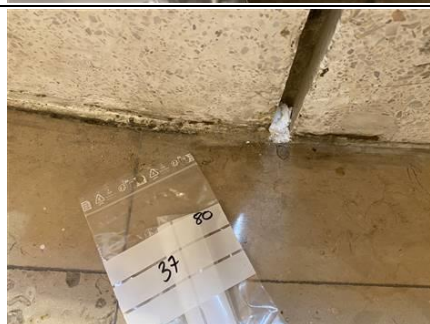
Photo n° PhA037
 Localisation : 1er étage - Hall
 Ouvrage : Sol
 Description : Colle de carrelage + ragréage
 Localisation sur croquis : 37
 Amiante : Non détecté

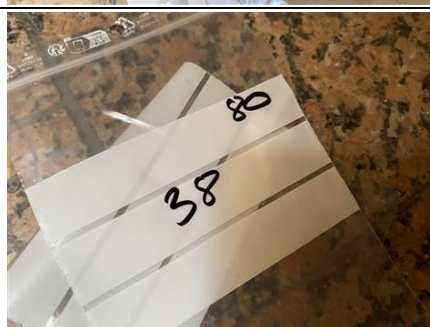
Photo n° PhA038
 Localisation : Rez de chaussée - Hall
 Ouvrage : Sol
 Description : Colle de carrelage + ragréage
 Localisation sur croquis : 38
 Amiante : Non détecté

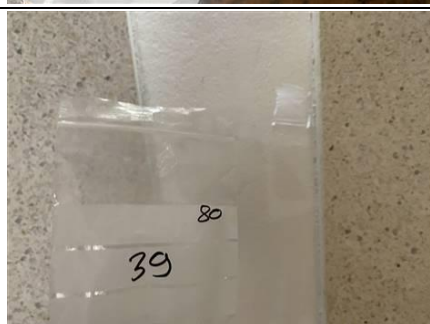
Photo n° PhA039
 Localisation : Rez de chaussée - Hall
 Ouvrage : Mur porteur
 Description : Peinture + enduit blanc + béton gris
 Localisation sur croquis : 39
 Amiante : Non détecté

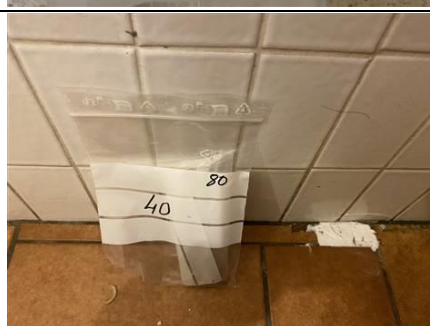
Photo n° PhA040
 Localisation : Rez de chaussée - Wc Handicapé
 Ouvrage : Sol
 Description : Colle de carrelage + ragréage
 Localisation sur croquis : 40
 Amiante : Non détecté

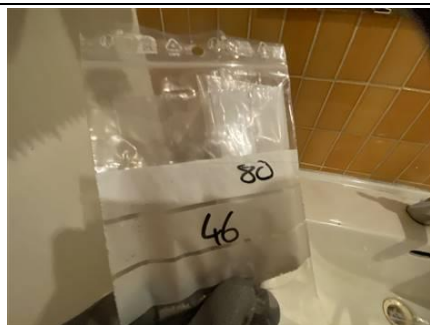
Photo n° PhA046
 Localisation : Rez de chaussée - Wc Hommes
 Ouvrage : Mur
 Description : Colle de faïence
 Localisation sur croquis : 46
 Amiante : Non détecté

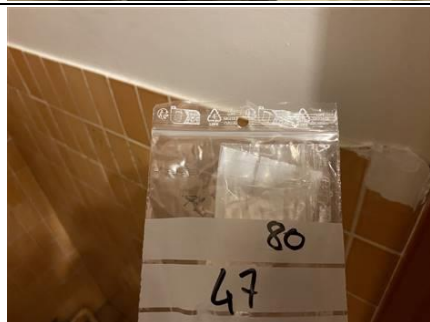
Photo n° PhA047
 Localisation : Rez de chaussée - Wc Hommes
 Ouvrage : Mur
 Description : Colle de faïence
 Localisation sur croquis : 47
 Amiante : Non détecté

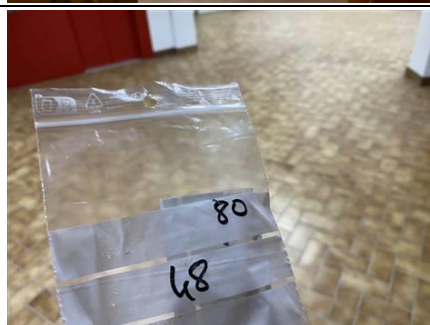
Photo n° PhA048
 Localisation : R-1 - Dégagement
 Ouvrage : Sol
 Description : Colle de carrelage + ragréage
 Localisation sur croquis : 48
 Amiante : Non détecté

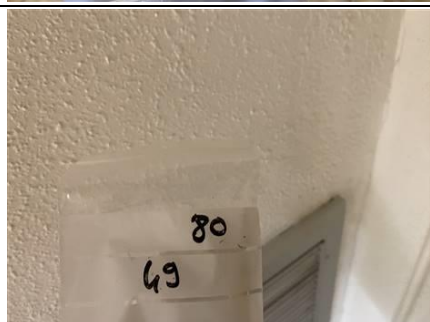
Photo n° PhA049
 Localisation : R-1 - Dégagement
 Ouvrage : Mur porteur
 Description : Peinture + enduit blanc + béton gris
 Localisation sur croquis : 49
 Amiante : Non détecté

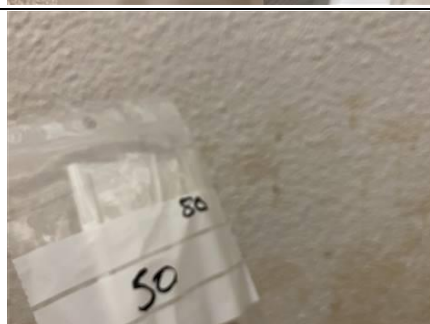
Photo n° PhA050
 Localisation : R-1 - Escalier 2
 Ouvrage : Mur porteur
 Description : Peinture + enduit blanc + béton gris
 Localisation sur croquis : 50
 Amiante : Non détecté

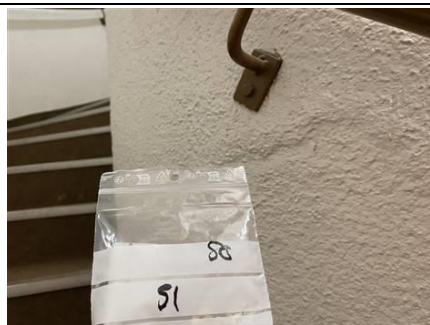
Photo n° PhA051
 Localisation : R-1 - Escalier 1
 Ouvrage : Mur porteur
 Description : Peinture + enduit blanc + béton gris
 Localisation sur croquis : 51
 Amiante : Non détecté

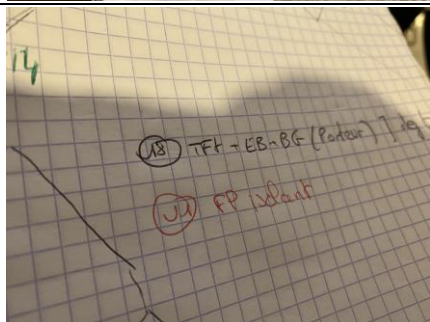
Description : Dalle de faux plafond isolante par nature ne contient pas d'amiante
 Localisation sur croquis : V1

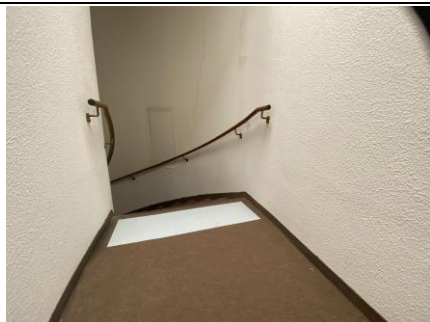
Localisation : 5^{ème}, 3^{ème}, 1^{er} étage – Escalier 1
Description : Sol identique aux prélèvements n°2 et 15
Localisation sur croquis : ZPSO 1

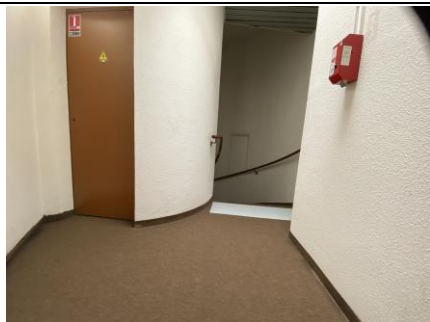
Localisation : 5^{ème}, 3^{ème}, 1^{er} étage – Escalier 2
Description : Sol identique aux prélèvements n°3 et 16
Localisation sur croquis : ZPSO 2

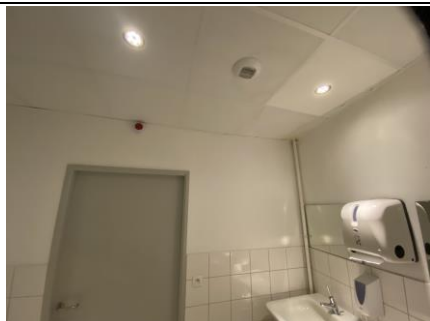
Localisation : 5^{ème} étage – WC Homme et WC Femme, dégagement
Description : Plafond identique au prélèvement n°17
Localisation sur croquis : ZPSO 3

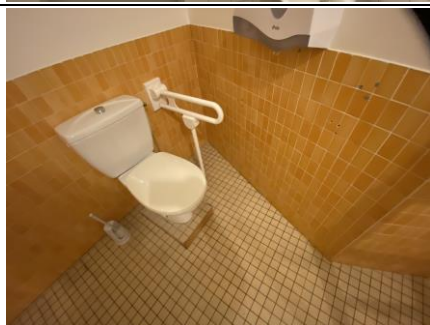
Localisation : 5^{ème} étage – WC Homme
Description : Sol identique au prélèvement n°4
Localisation sur croquis : ZPSO 4

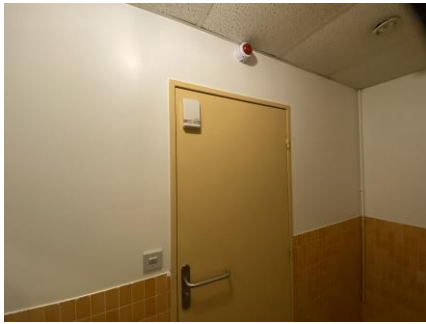
Localisation : 5^{ème} étage – WC Homme et WC Femme, dégagement
Description : Mur de cloison identique au prélèvement n°5
Localisation sur croquis : ZPSO 5

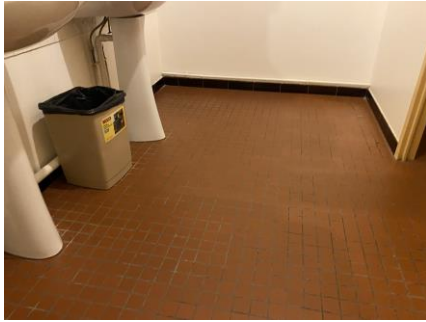
Localisation : 5^{ème} étage – dégagement
Description : Sol identique au prélèvement n°8
Localisation sur croquis : ZPSO 6

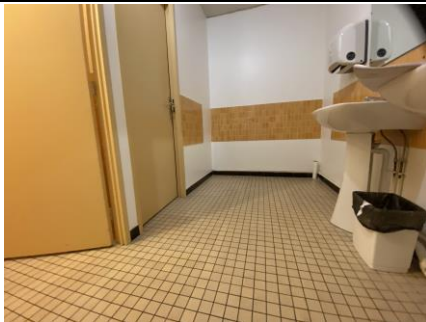
Localisation : 5^{ème} étage – dégagement
Description : Plinthe identique aux prélèvements n°9 et 12
Localisation sur croquis : ZPSO 7

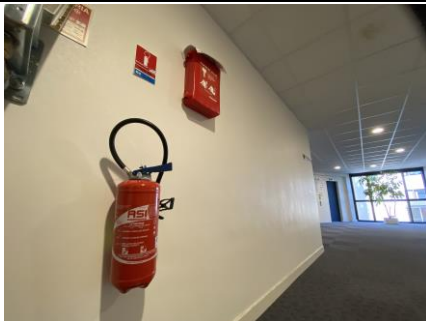
Localisation : 5^{ème} étage – Couloir 1 et 2
Description : Mur porteur identique au prélèvement n°13
Localisation sur croquis : ZPSO 8

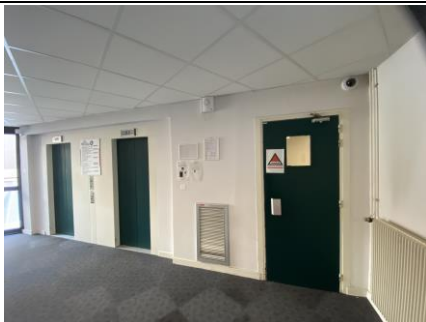
Localisation : 4^{ème} étage - Couloir 1
Description : Mur porteur identique au prélèvement n°14
Localisation sur croquis : ZPSO 9

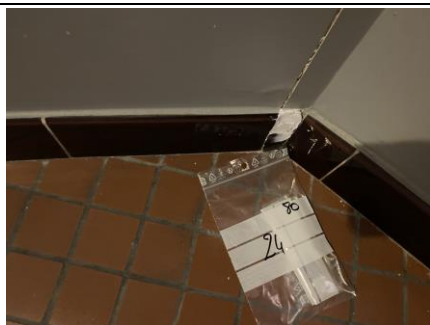
Localisation : 2^{ème} étage - WC
 Description : Plinthe identique aux prélèvements n°24 et 25
 Localisation sur croquis : ZPSO 10

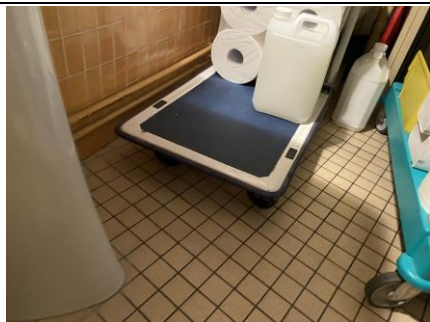
Localisation : 2^{ème} étage - WC
 Description : Sol identique au prélèvement n°28
 Localisation sur croquis : ZPSO 11

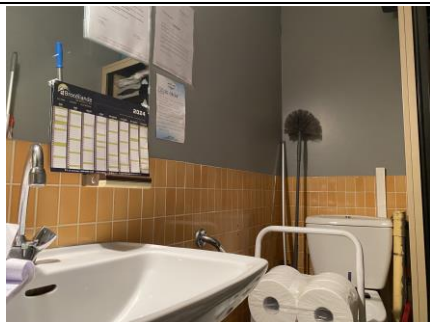
Localisation : 2^{ème} étage - WC
 Description : Colle de faïence identique au prélèvement n°29
 Localisation sur croquis : ZPSO 12

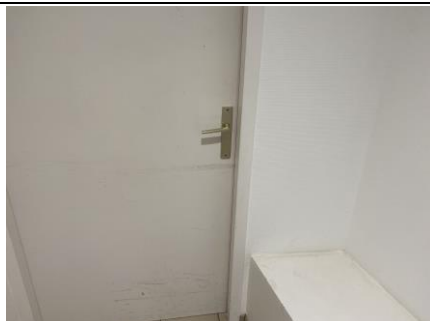
Localisation : 1^{er} étage – WC Homme
 Description : Mur de cloison identique au prélèvement n°31
 Localisation sur croquis : ZPSO 13

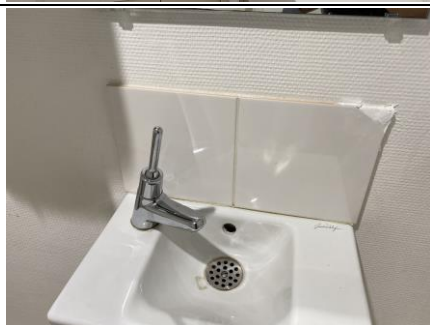
Localisation : 1^{er} étage – WC Homme
 Description : Colle de faïence identique au prélèvement n°33
 Localisation sur croquis : ZPSO 14

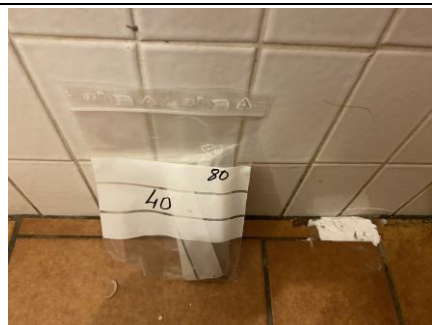
Localisation : Rez-De-Chaussée - WC
Description : Sol identique au prélèvement n°40
Localisation sur croquis : ZPSO 15

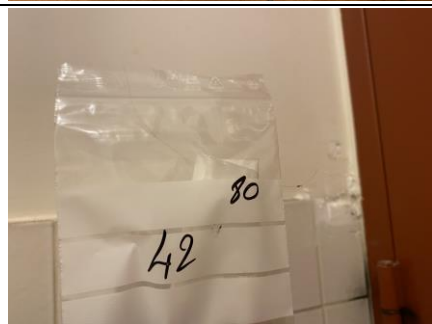
Localisation : Rez-De-Chaussée - WC
Description : Mur de cloison identique au prélèvement n°42
Localisation sur croquis : ZPSO 16

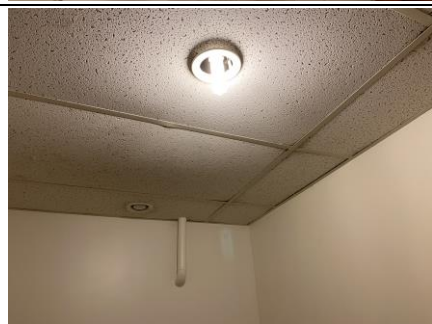
Localisation : Rez-De-Chaussée - WC
Description : Plafond identique au prélèvement n°43
Localisation sur croquis : ZPSO 17
