Rapport de mission de repérage des matériaux et produits
contenant de l'amiante avant réalisation de travaux

Numéro de dossier : 24-MIN-9

Date du repérage : 22/02/2024

Immeuble bâti visité	
Adresse	<div>Rue :CITE JUDICIAIRE</div> <div>7 RUE PIERRE ABELARD</div> <div>Code postal, ville :35700 RENNES</div>
Périmètre de repérage :	<div>Description des travaux : Réaménagement du petit dépôt de la cité judiciaire</div> <div>Supports diagnostiqués : SOUS-SOL -2</div> <div>004 : SOL, MURS, PLAFOND</div> <div>ZONE FUMEUR : MUR, SOL, GRILLE DE VENTILATION, PLAFOND</div> <div>015 : PLAFOND</div> <div>016 : SOL, CHASSIS DE LA PORTE</div> <div>011 : PLAFOND</div> <div>010 : SOL, PLINTHE, MURS</div> <div>021 : CALORIFUGEAGE</div>
Fonction principale du bâtiment :Autres
Année de construction :<1997

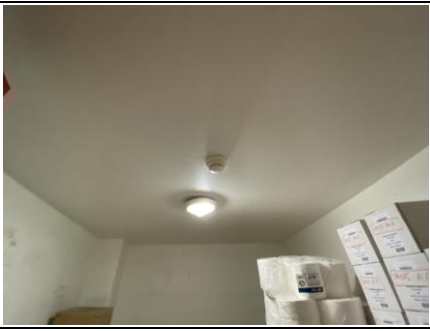
<p>Localisation : Sous-sol-2 – 016 – 017 – 018 - 019</p> <p>Description : Plafond identique au prélèvement N°5</p> <p>Localisation sur croquis : ZPSO5</p> <p>Absence d'amiante</p>

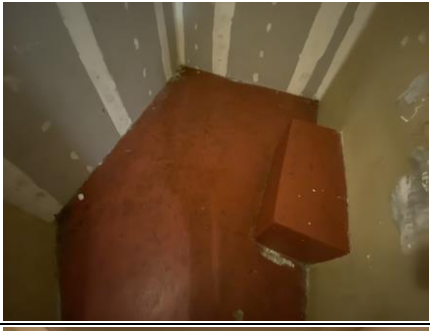
<p>Localisation : Sous-sol-2 – 011 – 016 – 017 – 018 – 019</p> <p>Description : Sol identique au prélèvement N°11</p> <p>Localisation sur croquis : ZPSO6</p> <p>Absence d'amiante</p>

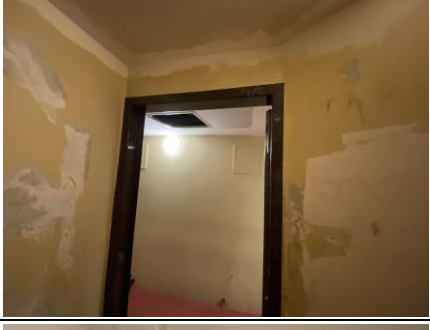
<p>Localisation : Sous-sol-2 – 017 – 018 – 019</p> <p>Description : Châssis identique au prélèvement N°12</p> <p>Localisation sur croquis : ZPSO7</p> <p>Présence d'amiante</p>

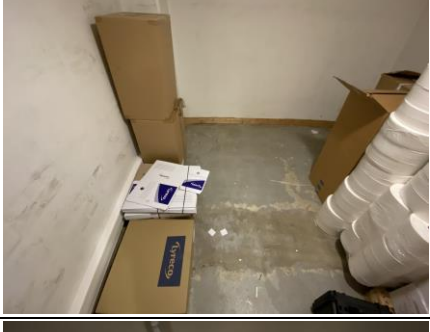
<p>Localisation : Sous-sol-2 – 012 - 013</p> <p>Description : Sol identique au prélèvement N°1</p> <p>Localisation sur croquis : ZPSO8</p> <p>Absence d'amiante</p>

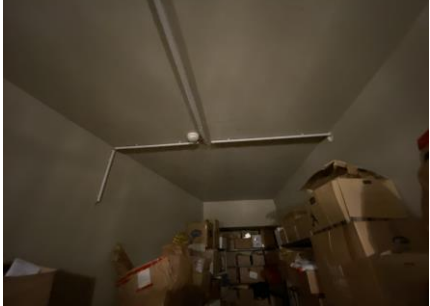
<p>Localisation : Sous-sol-2 – 013 - 012</p> <p>Description : Plafond identique au prélèvement N°13</p> <p>Localisation sur croquis : ZPSO9</p> <p>Présence d'amiante</p>
