LRMH - COMMUNS OUEST

AVANT-PROJET (AVP)

Restauration et redéploiement du Laboratoire de
Recherche des Monuments Historiques

AOUT 2023

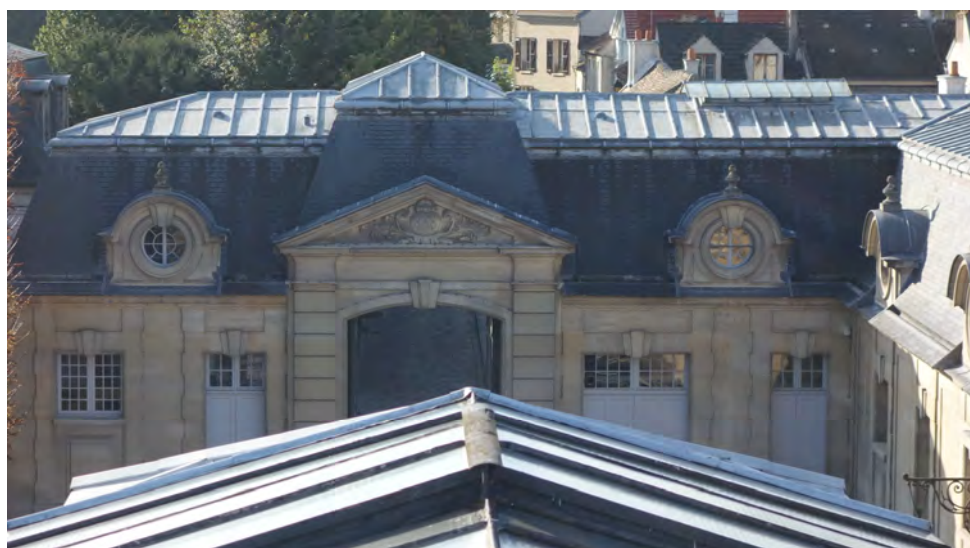
Au droit du faîtage des bâtiments B et C, les toitures sont équipées des verrières posant aujourd'hui, malgré la reprise des mastics, d'important problème de détérioration des ouvrages garantissant l'étanchéité des parties vitrées.

Vue d'ensemble de la couverture du bâtiment B - versant

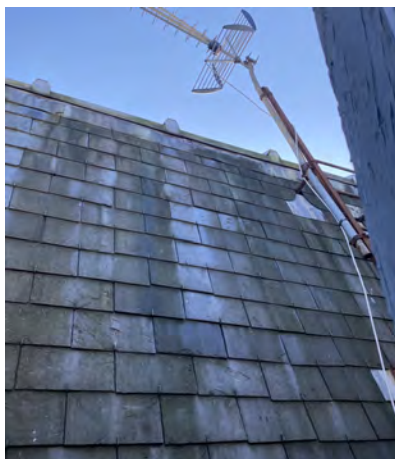
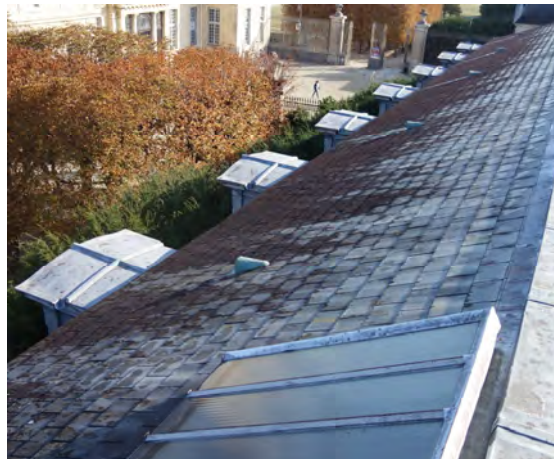
1. Colonisation de mousses et lichens. Ce phénomène est dû au vieillissement des ardoises, qui devant poreuse, favorise le développement de micro-organismes comme le lichen. De plus, l'humidité rapportée par les vents dominants sur les versants ouest ainsi que le manque d'exposition des versants nord rendent propice le maintien et de développement de ces micro-organismes.

Colonisation de lichens sur les couvertures en ardoise.
De gauche à droite :
Cliché du brisis du versant sud de l'Orangerie
Cliché du versant nord du terrasse de l'Orangerie (bâtiment C)

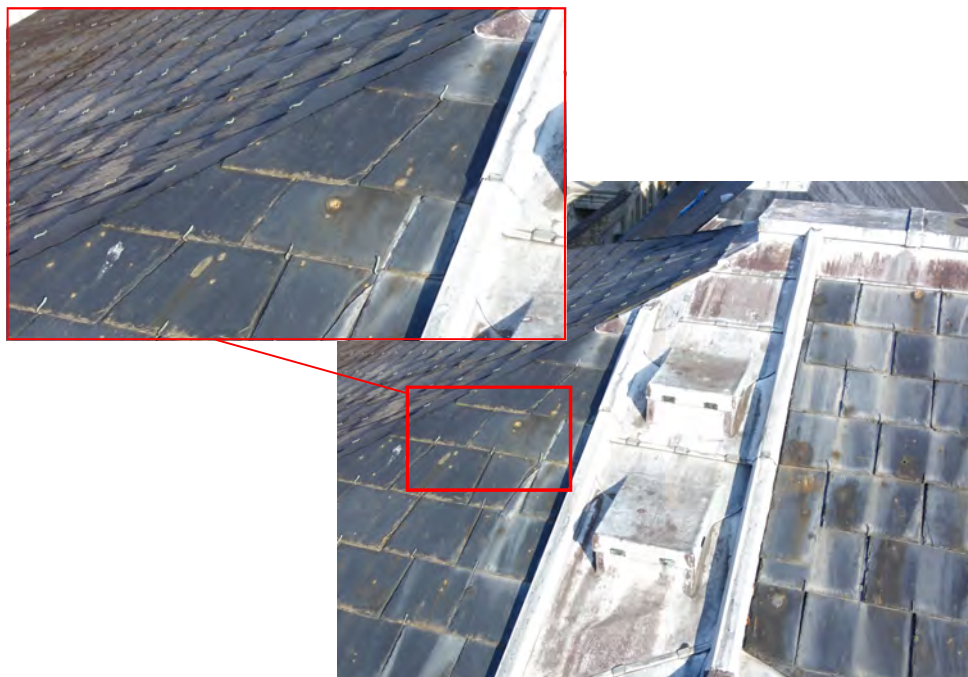
2. Dégradation et vieillissement des ardoises. Outre leur vétusté naturelle induite ici encore par le vieillissement des matériaux et la présence d'éléments cassés, de nombreuses ardoises (principalement regroupées sur les bâtiments C et D) souffrent également de la présence accrue de pyrite.

Ainsi, en de multiples endroits, on relève une détérioration des ardoises et un développement de pyrite à différents stades, remettant en cause l'étanchéité des couvertures.

la résistance des éléments de schiste jusqu'à la perforation (pyrite traversante).

Développement de pyrite et détérioration des ardoise du terrasson de l'Orangerie (Bâtiment C)

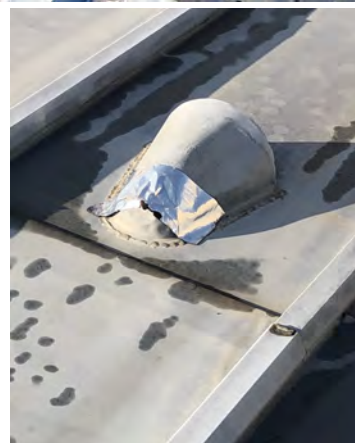
Réparation non pérenne au droit d'une chatière de ventilation

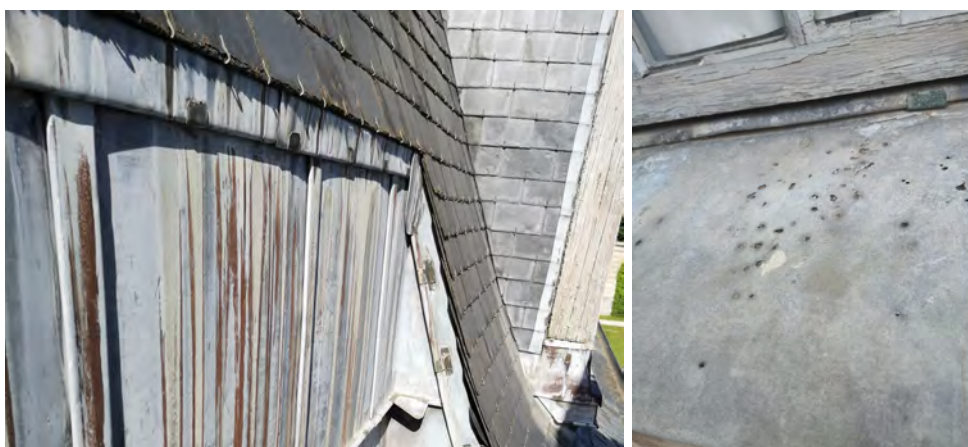
De gauche à droite :
Oxydation des éléments de couverture
Perforation de la protection de l'appui de la baie F014e

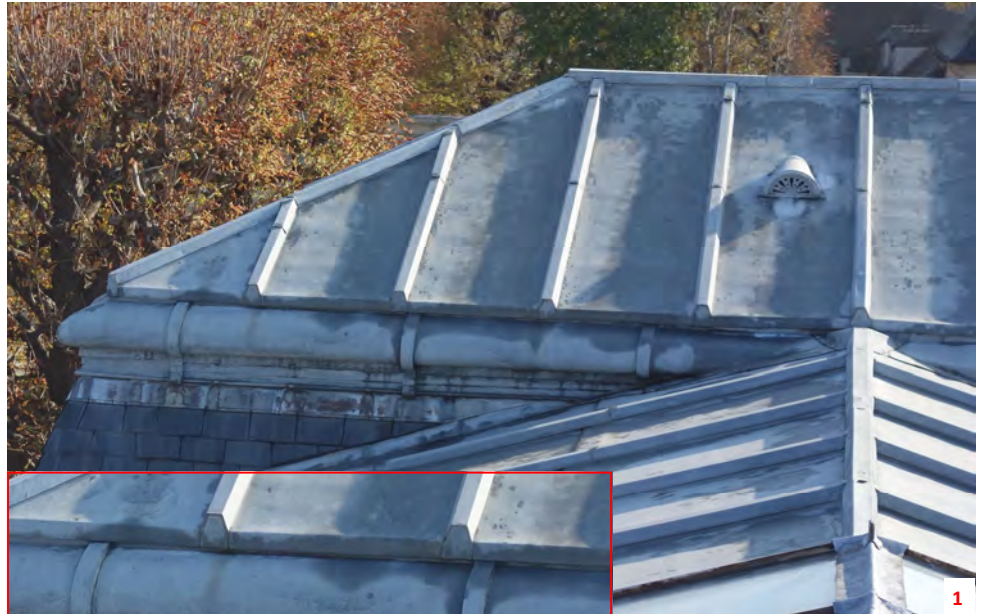
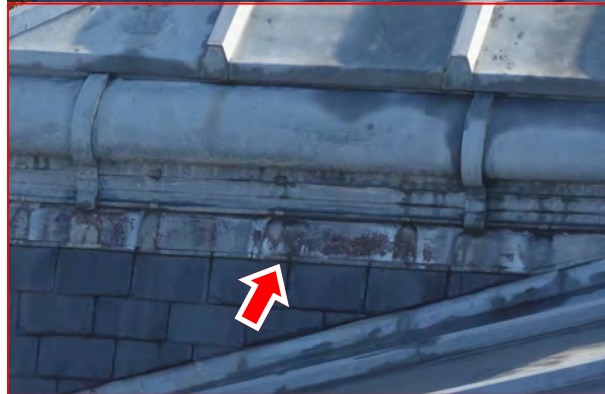
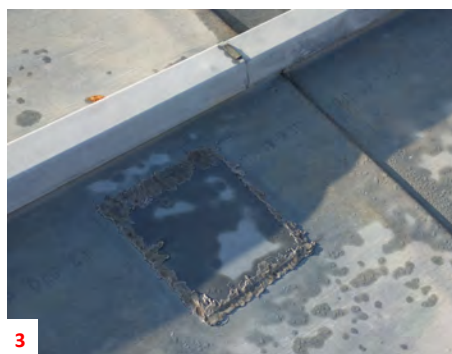
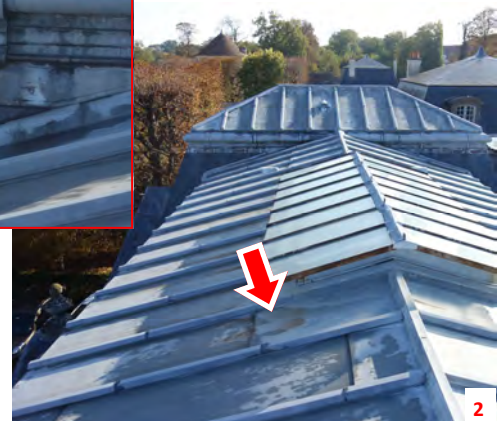
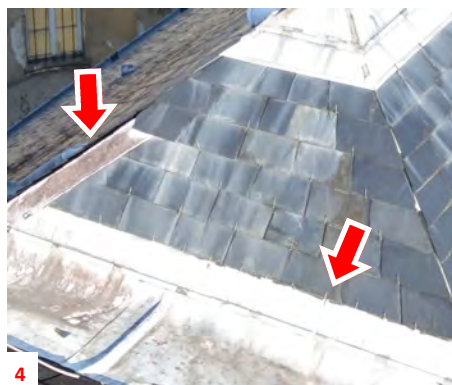
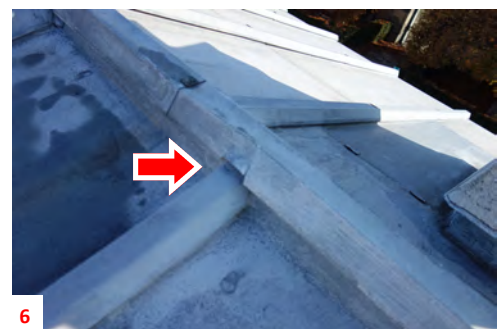
- ◆ La perforation des protections d'appuis de baie
- ◆ La corrosion des crochets de fixation des bandes de filet en zinc
- ◆ Coulures d'oxydation provenant de la corrosion des ouvrages métalliques des verrières à l'aplomb des couvertures en zinc

- 1.** Oxydation et déformation des éléments en plomb
- 2.** Coulures d'oxydation sur le couverture causées par la corrosion des éléments métallique des verrières
- 3.** « Rapiéçage » soudé sur un terrasson en zinc
- 4.** Oxydation des arêtiers et déformation des crochets
- 5.** Oxydation et vétusté des éléments en plomb
- 6.** soulèvement et déformation des couvre-joints en zinc

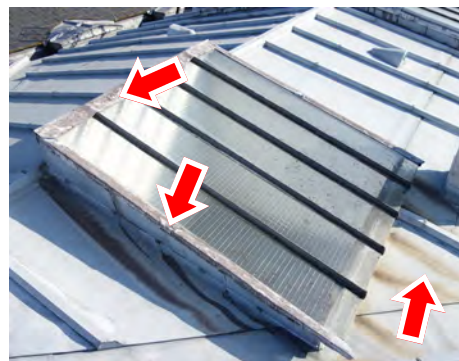
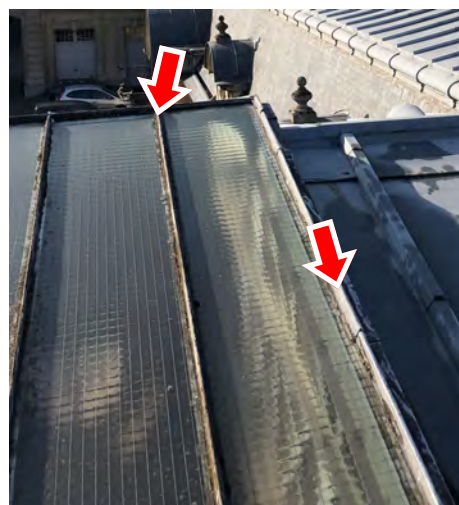
L'altération de ces ouvrages se traduit non seulement par la détérioration (fissuration, décollement, etc.) et la disparition partielle des mastics assurant l'étanchéité entre le vitrage et les fers en T, mais également par la corrosion des supports et l'oxydation des pièces en zinc (couvre-joint, bandes de rive, goussets, etc.)

Bien que les verres ne présentent pas de défaillance intrinsèque, l'étanchéité des verrières n'est aujourd'hui plus assurée et favorise l'apparition d'infiltrations qui, à terme, endommageront les bois de charpentes et les doublages intérieurs.

Défaut d'étanchéité de la verrière couvrant la cour couverte

Ci-contre : verrières du bâtiment C' défaillantes : absence de mastic, corrosion des fers supports, oxydation des éléments en zinc

Traces de coulures témoignant de la corrosion des fers T

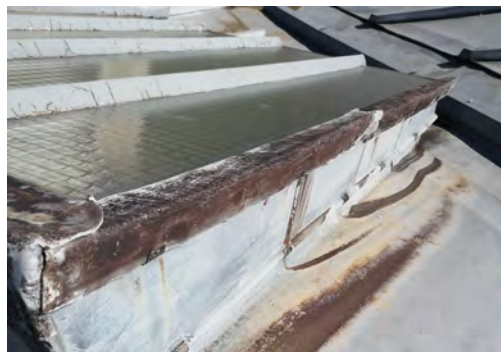
Ci-contre : Oxydation des couvre-joints en plomb et soulèvement/déformation des tables

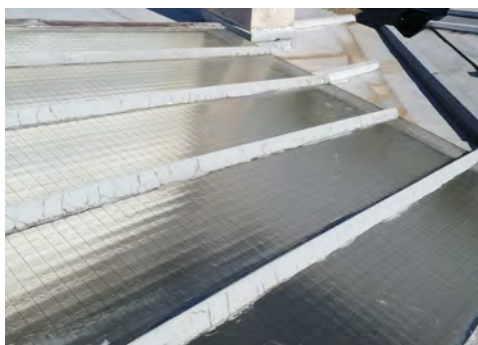
Fissuration des mastics des verrières. Nota : clichés montrant les mastics dégradés récemment repris au droit du bâtiment C'

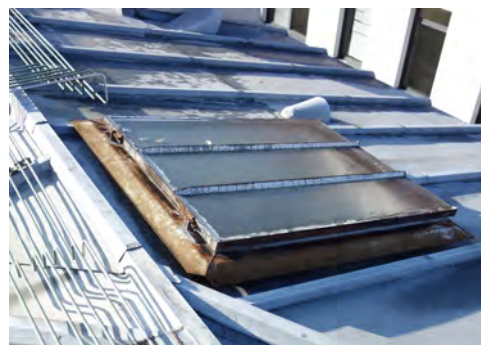
Corrosion de la structure d'un des châssis de toit et altération des mastics

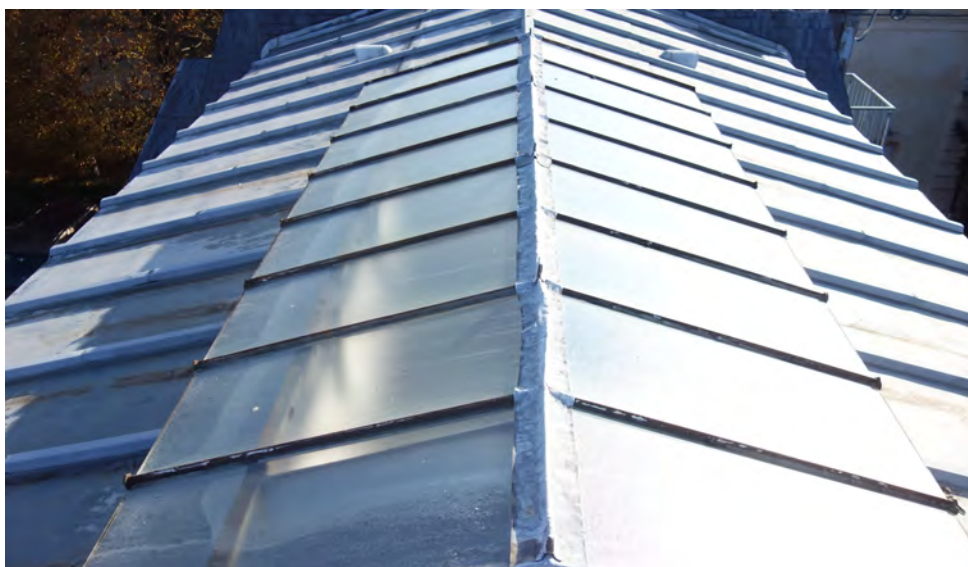
Déformation et soulèvement du faîtage de la verrière sud (bâtiment B). On note également un défaut de mise en œuvre : recouvrement hasardeux, plis, etc.)

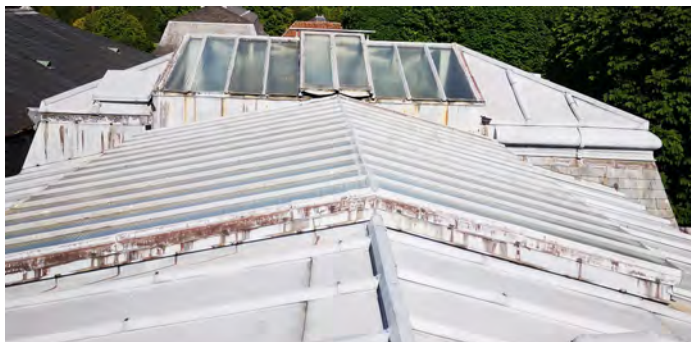
Altération des accessoires de couverture assurant l'étanchéité des verrières de la cour couverte

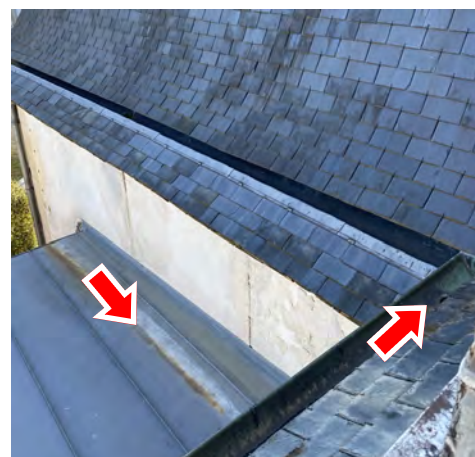
Les gouttières pendantes portent également les stigmates de leur vétusté. On notera par ailleurs la présence de gouttière en cuivre fortement oxydée sur la partie est de l'Orangerie en surplomb de la toiture en zinc à joints debout de l'appentis.

Malgré l'existence d'une descente indépendante canalisant les eaux en provenance de cette partie de la couverture, la mixité de nature de ces éléments laisse craindre l'apparition de phénomène d'hydrolyse accélérant la détérioration du zinc en cas de mise en charge de la gouttière. On relève par ailleurs la présence de corrosion des feuilles de zinc à l'aplomb de la dite descente pouvant attester d'une défaillance ponctuelle (ancienne ou active) de ce réseau.

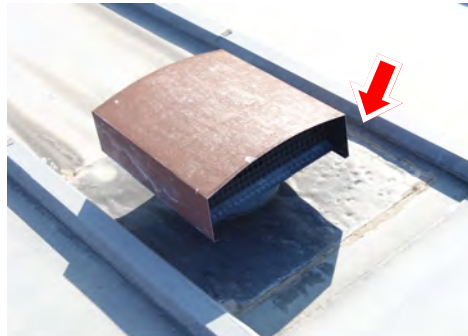
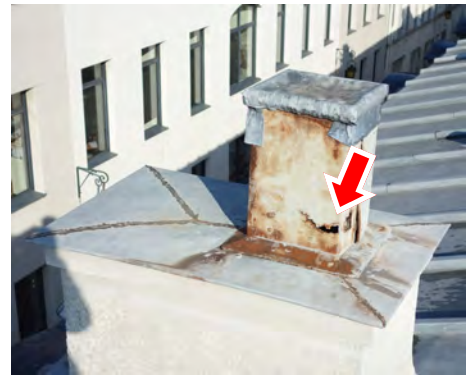
Les souches enduites émergeant des couvertures présentent des défauts d'étanchéité à la base des abergements.

Les enduits, recouvrant probablement des boisseaux en brique, simplement appliqués en tête des goussets ou de devant de cheminée sont aujourd'hui décollés ou épauprés.

Corrosion de la souche métallique

A ces maux s'ajoute la détérioration par la corrosion des « mitrons métalliques » couronnant les souches de cheminée sur lesquels on peut observer la mise en place de calfeutrement en plomb visant à empêcher l'eau de pénétrer dans le conduit. Hélas, ces protections rapportées sont aujourd'hui devenues elles aussi fuyardes.

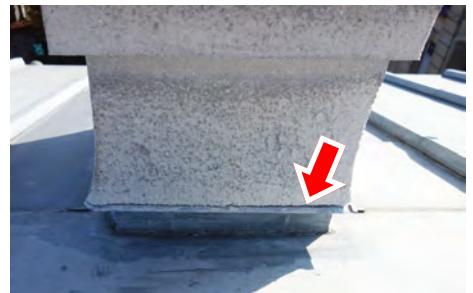
Clichés ci-contre et ci-dessus : exutoire de couverture et altération de feuilles en zinc ; décollement des enduits au droit des relevés

Au droit des exutoires, on observe également la dégradation et le « piquage » des pièces rapportées et soudées feuilles de zinc.

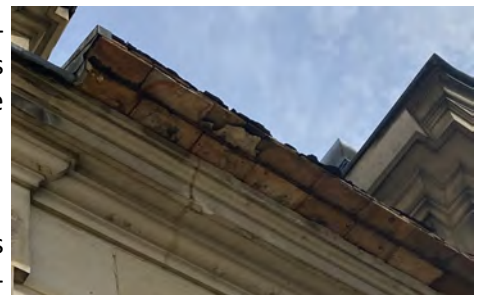
A l'instar des désordres décrits pour les couverts en ardoise, ce phénomène provient du vieillissement des éléments de terre cuite situés en bas de pente (formant le débord de l'égout) qui sont fortement sollicités par l'écoulement des eaux de pluie et les intempéries.

Cette constante sollicitation entraîne alors l'apparition d'efflorescence blanchâtre, puis le délitement des tuiles et pour finir leur casse.

Doublis avec délitement et casse de tuile

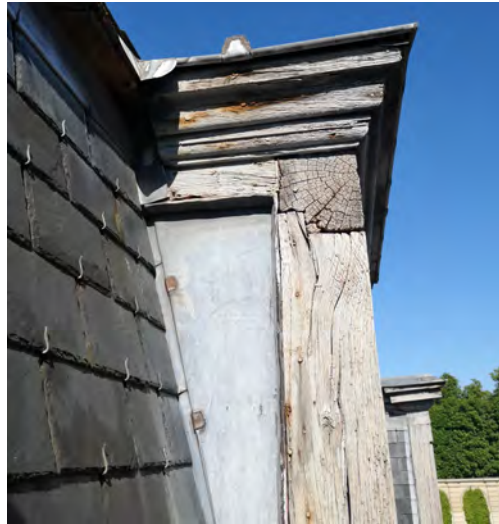
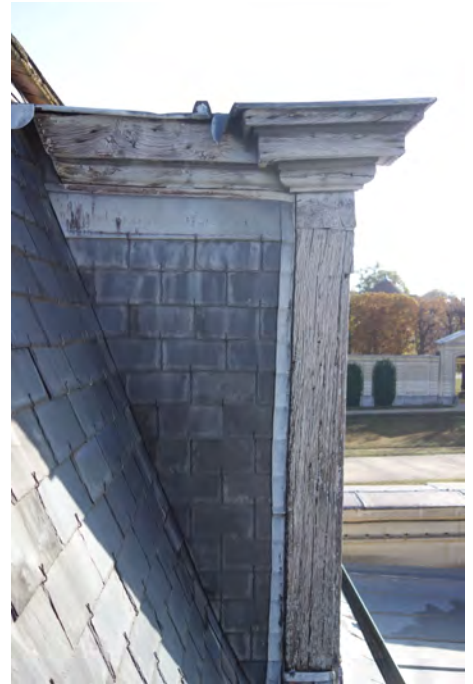
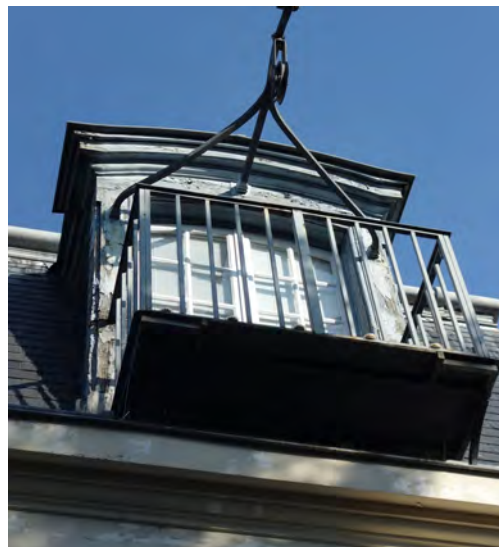
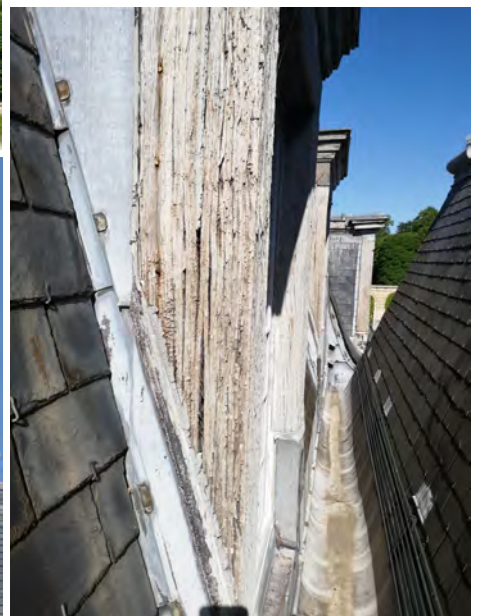
En dehors des lucarnes en œil de bœuf donnant sur la cour, l'ensemble des lucarnes est constitué d'une ossature bois non entretenues, dégradée, poreuses et dont les peintures ont disparues ou sont lacunaires laissant les bois sans protection.

Vues des lucarnes et de leur ossature en bois illustrant l'altération des poteaux, et la vétusté des habillages des jouées

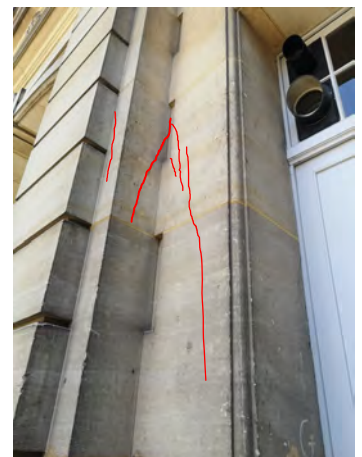
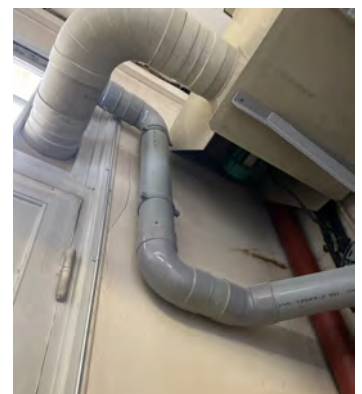
- ♦ **Fissuration et fracture des blocs de pierre.** Ce phénomène ne semble pas relevé (à priori) d'un désordre structurel proprement dit. L'examen sanitaire a révélé la persistance et la récurrence d'une importante infiltration au droit de cette zone se traduisant par une imbibition extrême des parements à l'aplomb. Par temps d'orage, il a par ailleurs été constaté par les affectataires l'apparition de coulures d'eau à l'intérieur du bâtiment.

Ces parements exposés plein nord, ne bénéficiant pas d'un « assèchement naturel » suffisant (pas d'exposition solaire direct), restent alors fortement chargés en humidité.

La pierre devient ensuite sensible aux fortes baisses de température (gel). Ainsi fragilisée elle se fissure. A cet emplacement, on note l'apparition d'une fissure transversante visible au revers du mur.

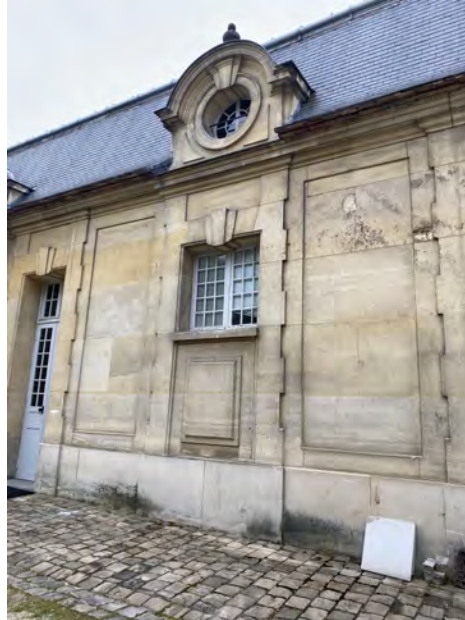
Encrassement et desquamation des pierres

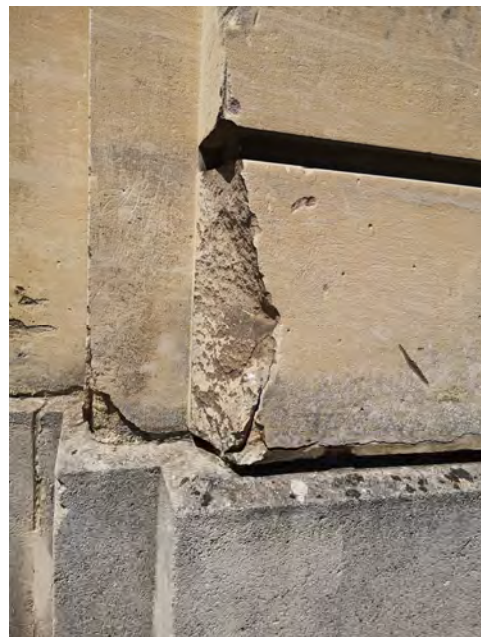
Epaufure d'une pierre de bossage

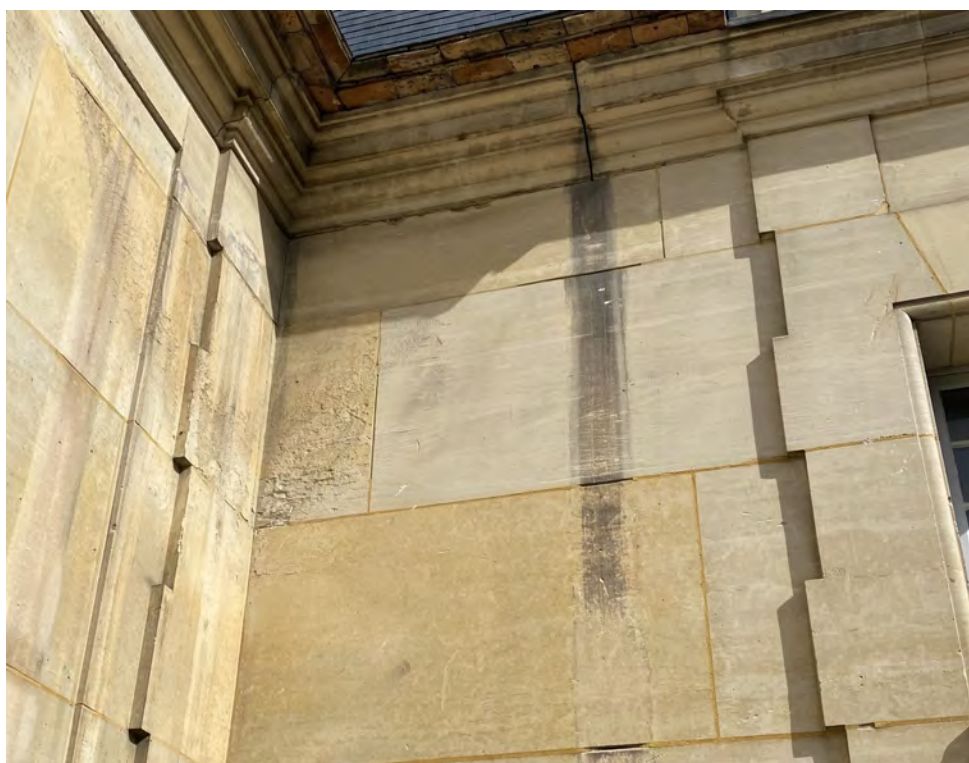
- ♦ **Dégarnissage partiel des joints** notamment sur les maçonneries en partie courante du bâtiment C'. Perceptible au droit des zones d'infiltration, la disparition de ces mortiers est la conséquence directe du lessivage répété des élévations à ces endroits.

Trace d'infiltration, dues à la défaillance des couvertures, sur les parements en pierre et dégarnissage des joints

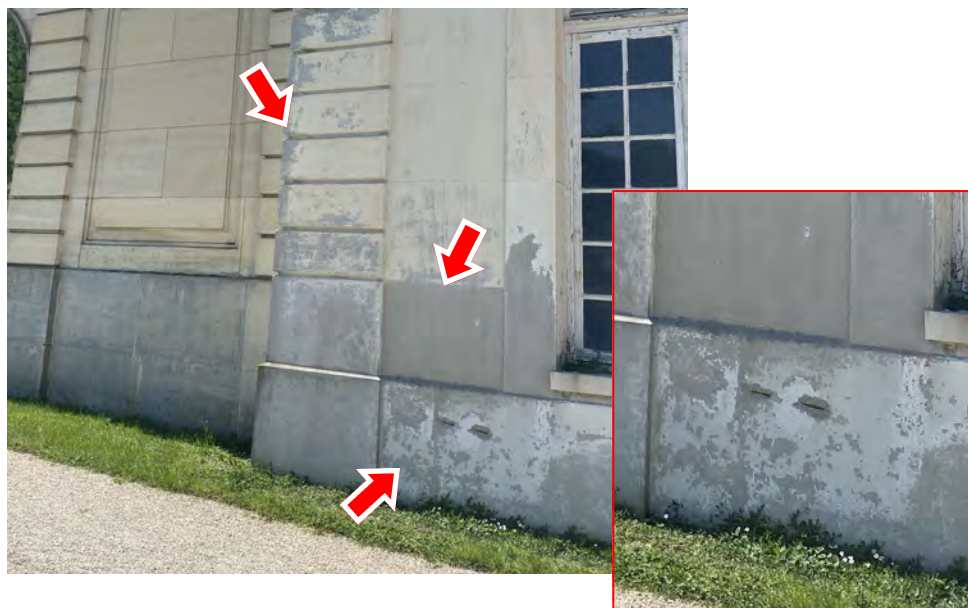
Reprise en ciment ou béton de la base du mur est du bâtiment C

Aujourd'hui, ces éléments, dont on peut déplorer la mise en œuvre, présentent eux aussi une forte dégradation se traduisant majoritairement par un éclatement du béton d'enrobage, une corrosion des fers mis à nu, la fissuration et des épaufrures.

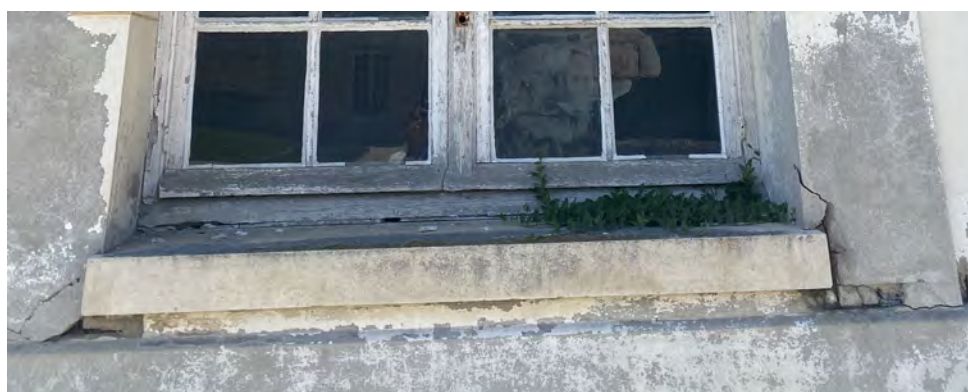
Vue de l'appui de fenêtre de la F012e - Eclatement des ouvrages en béton ou ciment, développement de végétation parasite

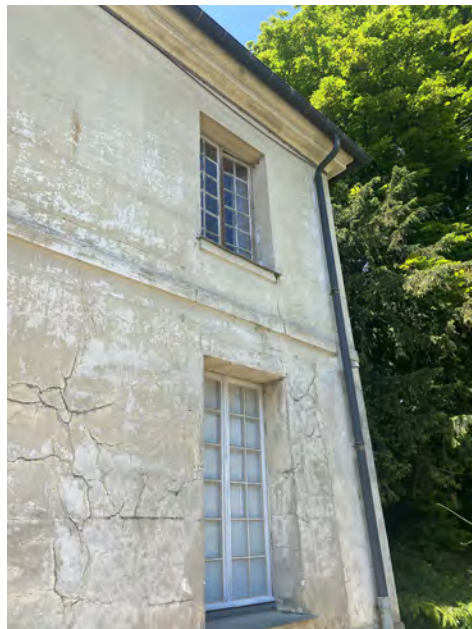
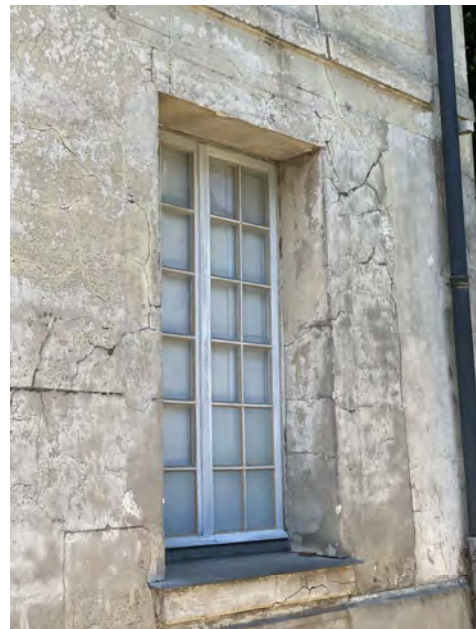
- ♦ **Une altération à différents stades des enduits** de protection allant de la desquamation et « piquage » de l'épiderme superficiel à son décollement par plaque pouvant aller jusqu'à la désagrégation complète.

Altération des enduits plâtre de la façade est du bâtiment D - Fissuration, décollement et reprises ponctuelles

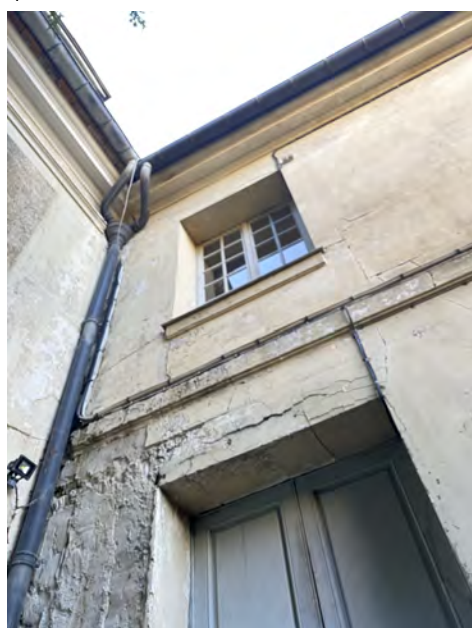
Disparition partielle des enduits en plâtre et fissuration au droit du linteau

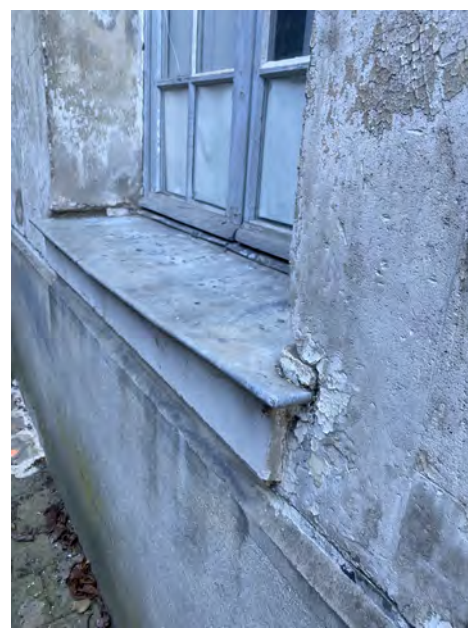
Ecaillage des badigeon de finition, altération des enduits

Ces désordres affectent principalement les soubassements, fortement sollicités par le rejaillissement de l'eau en pied, accentué de surcroît par la mise en œuvre de revêtement étanche (béton désactivé) le long des façades.

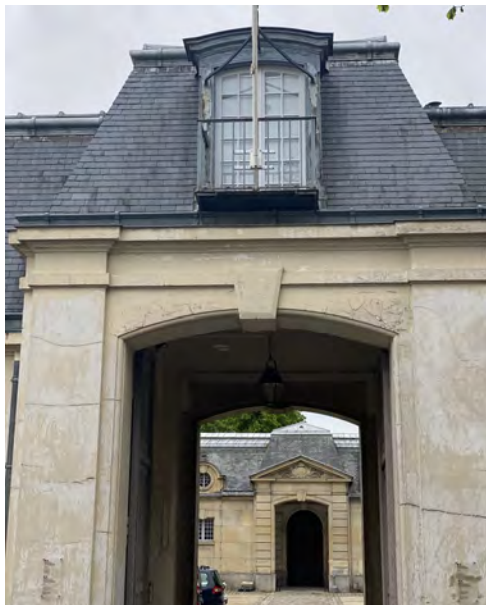
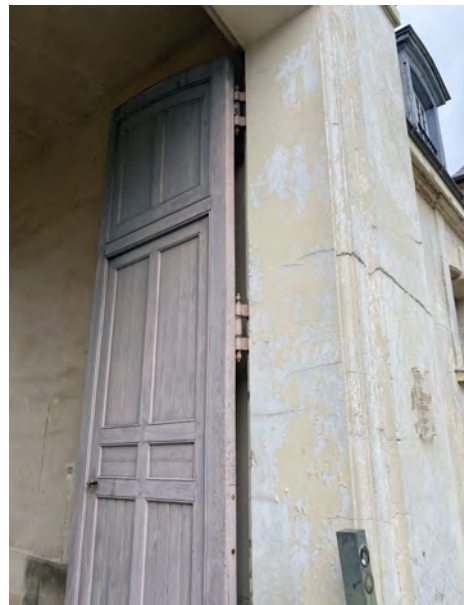
Ci-contre vues du porche d'entrée du bâtiment B et d'un des piédroits : desquamation des badigeons et fissuration des enduits en plâtre

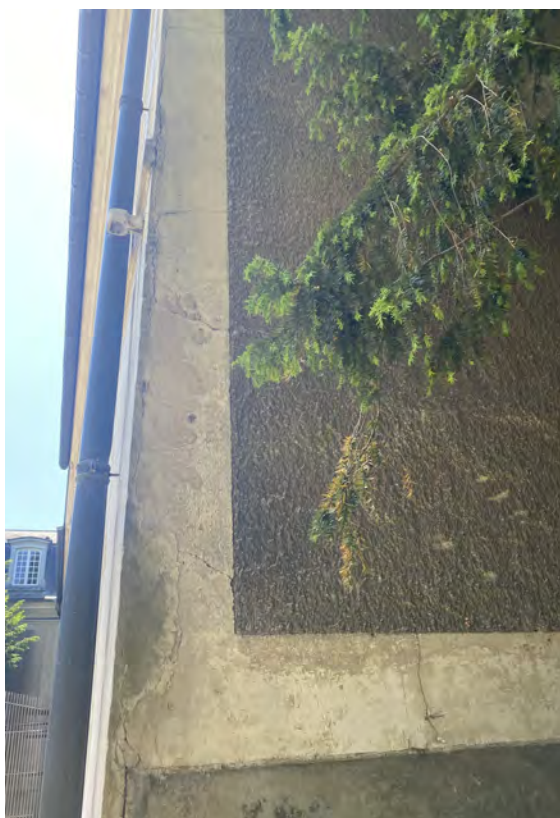
Ci-contre à droite : cliché montrant les enduits à fausses tables enduits fissures et recouvertes de mousses et lichens en raison de la proximité des arbres

Altération des enduits plâtre : fissuration, décollement du support, encrassement

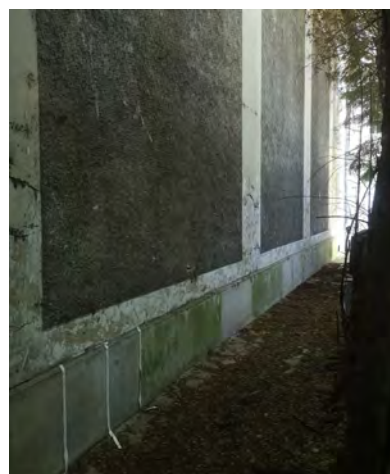
- ♦ **La mise en œuvre de mortier au ciment** au droit des soubassements des bâtiments C et D ou dans le cadre de réparations/reprises tel que les bossages d'angle sur rue, etc. On note par ailleurs une fissuration et un décollement ponctuel de ces mortiers.

Remplacement des soubassement par des éléments en ciment

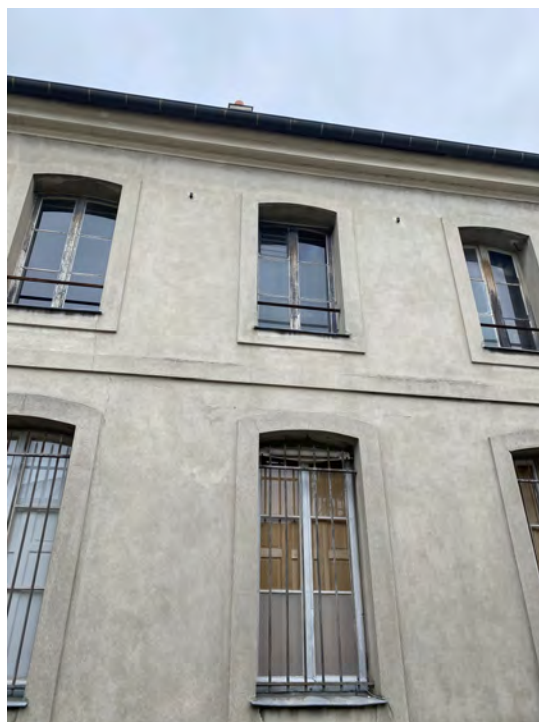
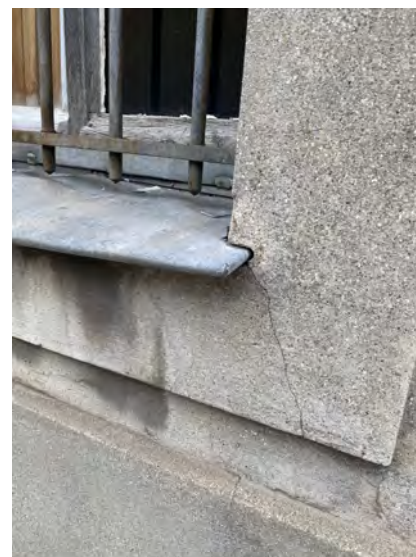
Vues de la façade ouest du bâtiment « La France »

Las, côté ouest, l'application du ciment sur la façade du bâtiment D ne s'est pas limitée à de simples reprises mais recouvre l'intégralité de l'élévation.

Hormis son aspect et la perte des enduits anciens, l'utilisation de ces mortiers étanches pose de grave problème dans la conservation des maçonneries. De par leur nature, ils sont porteur de désordres et provoquent la dégradation des ouvrages sous-jacents.

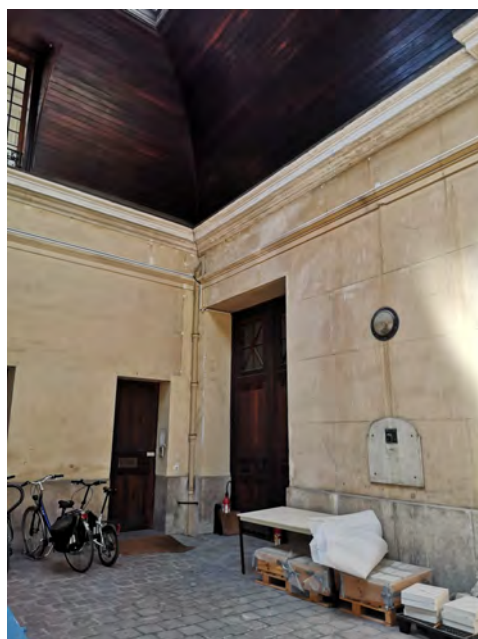
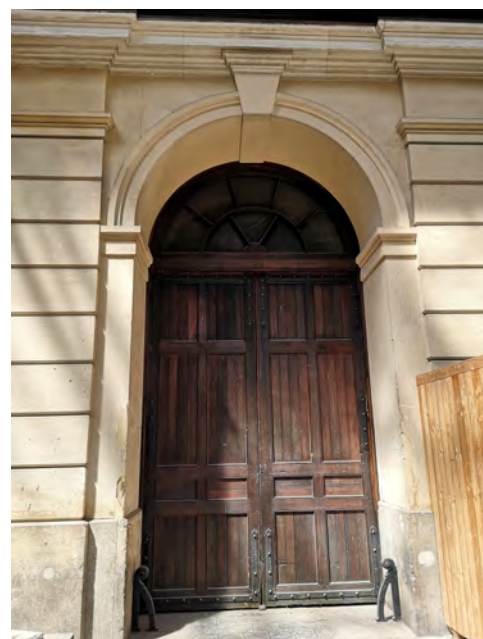
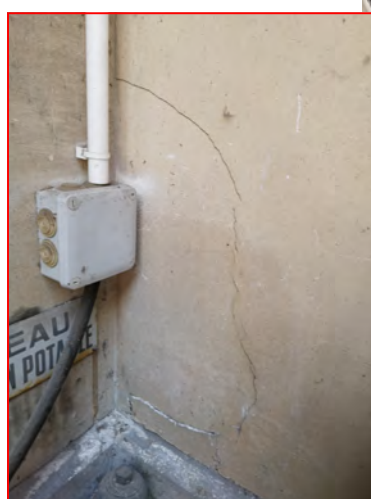
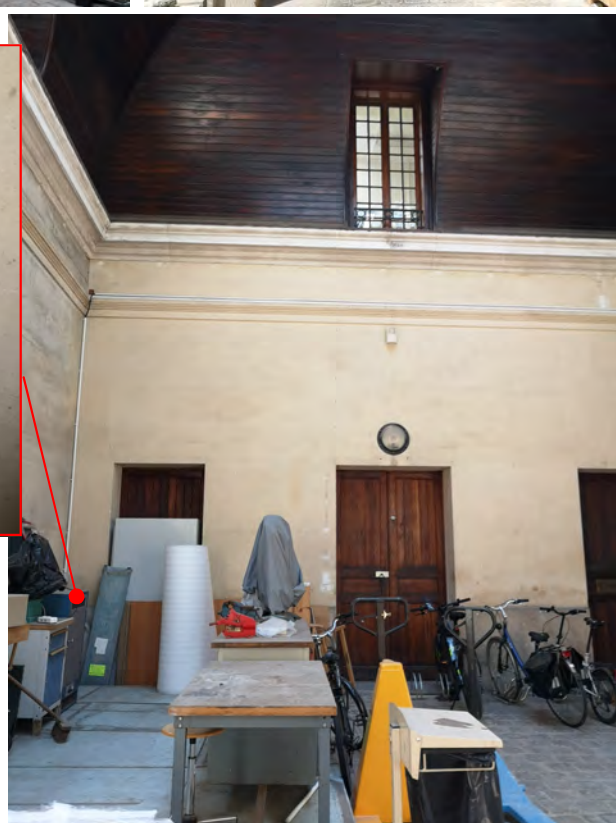
Clichés des élévations intérieures de la cour couverte traitées en enduit au plâtre avec décor à faux joints
On note la fissuration ponctuelle des enduits

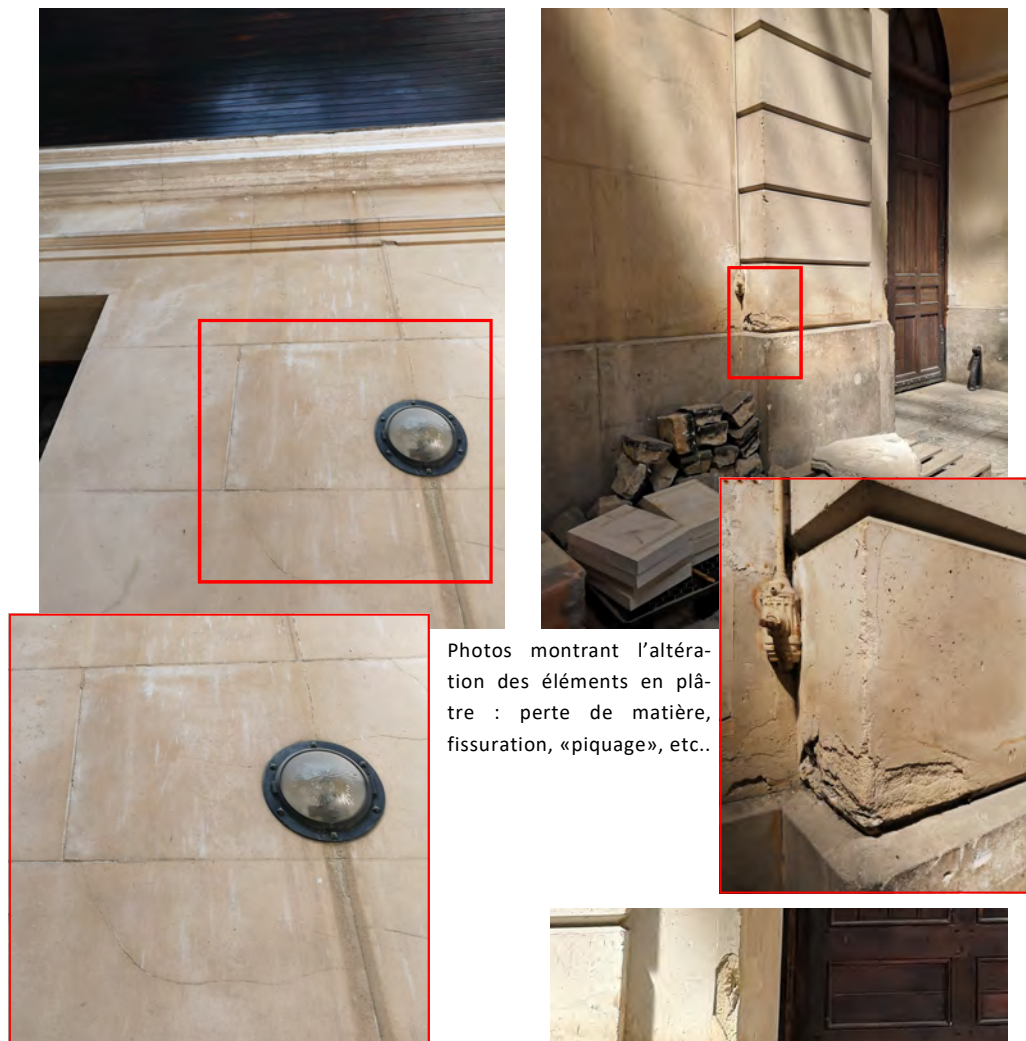
Photos montrant l'altération des éléments en plâtre : perte de matière, fissuration, « piquage », etc..

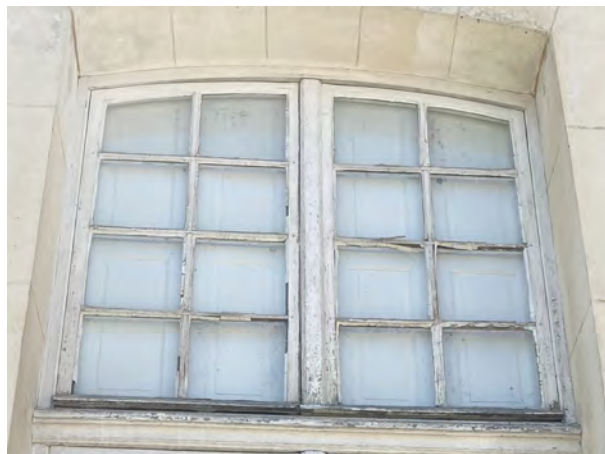
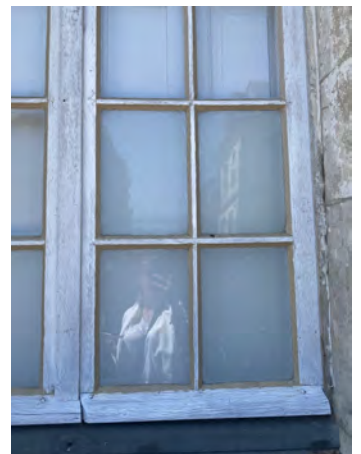
- ♦ l'altération extérieure causée par la disparition des couches de peintures de protection des bois sous l'effet des intempéries, entraînant à terme le pourrissement des bois des traverses basses et des jets d'eau, l'affaissement et le blocage de l'ensemble ;
- ♦ le défaut d'étanchéité des mastics ou leur disparition provoque des infiltrations à l'intérieur des menuiseries qui engendre l'écaillage des peintures et la corrosion des éléments métalliques (quincailleries, pattes de fixations, etc.).

Ci-contre de gauche à droite :
vue de l'imposte de la baie F012e montrant la dégradation des mastics
Vue de la baie F017e illustrant les réparation et reprise de mastic des verres

Les divers désordres constatés sont en réalité principalement dus à l'absence d'entretien généralisé des menuiseries. Toutefois, leur état global de conservation étant satisfaisant, il est proposé de les restaurer.

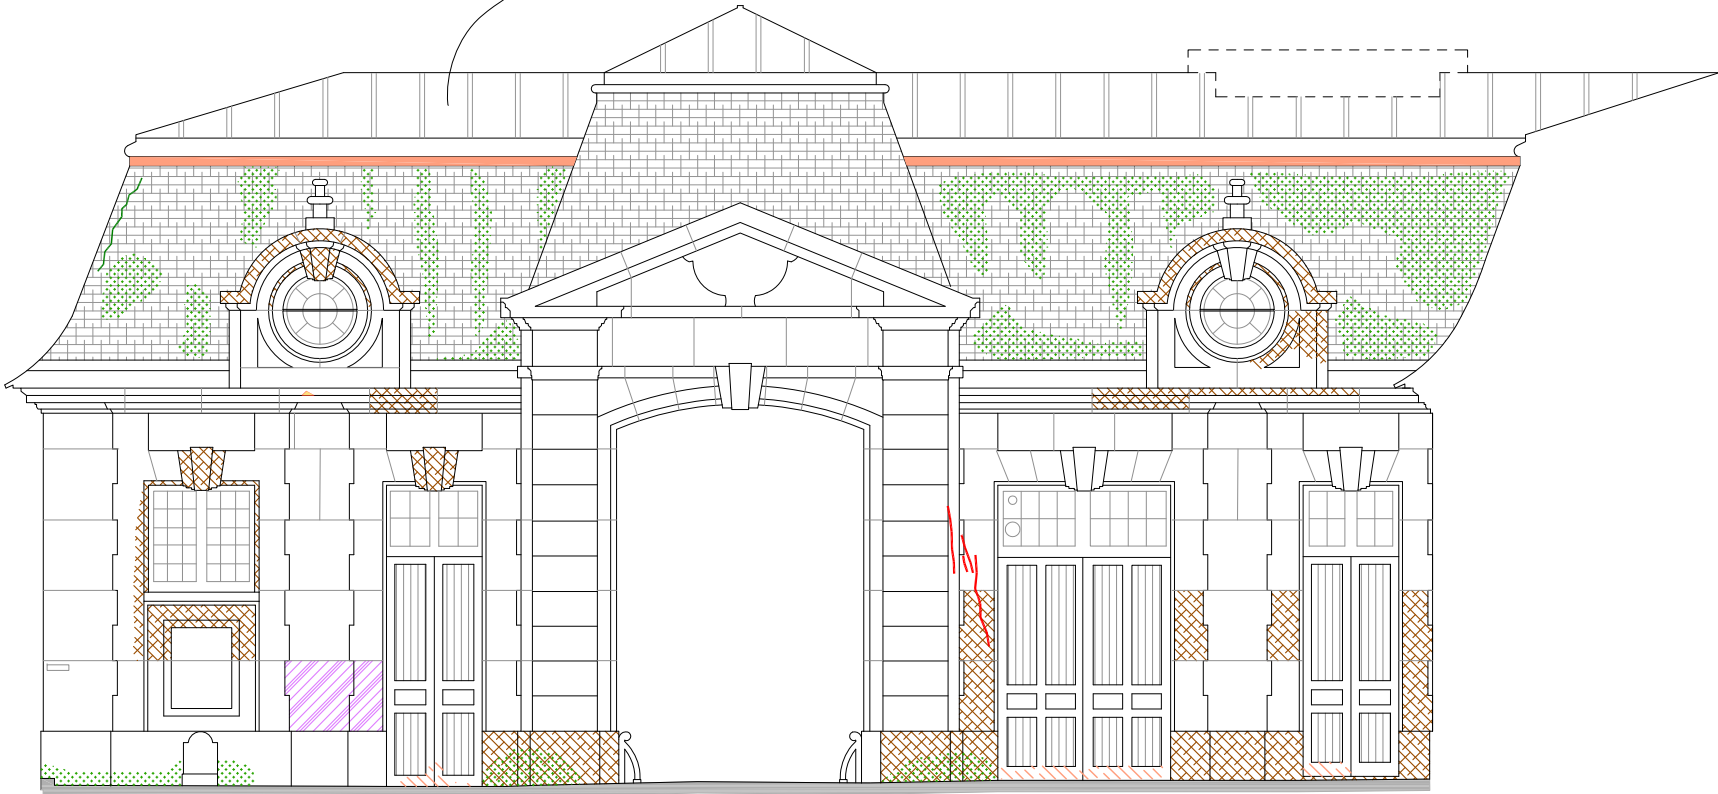
Bâtiment B - Elévation nord

Couverture en ardoise et terrasson en zinc vétuste :
Oxydation des protections métallique et des bandes de réparation ;
Ardoises délitées ou cassées ;
Colonisation de lichens favorisée par la porosité des ardoises vétustes ;
Soulèvement d'ardoise ;
Défaillance de l'isolation ;
Altération des couvertures en zinc ;
Défaut d'étanchéité des verrières compris corosion des protections, dégradation des mastics, etc.

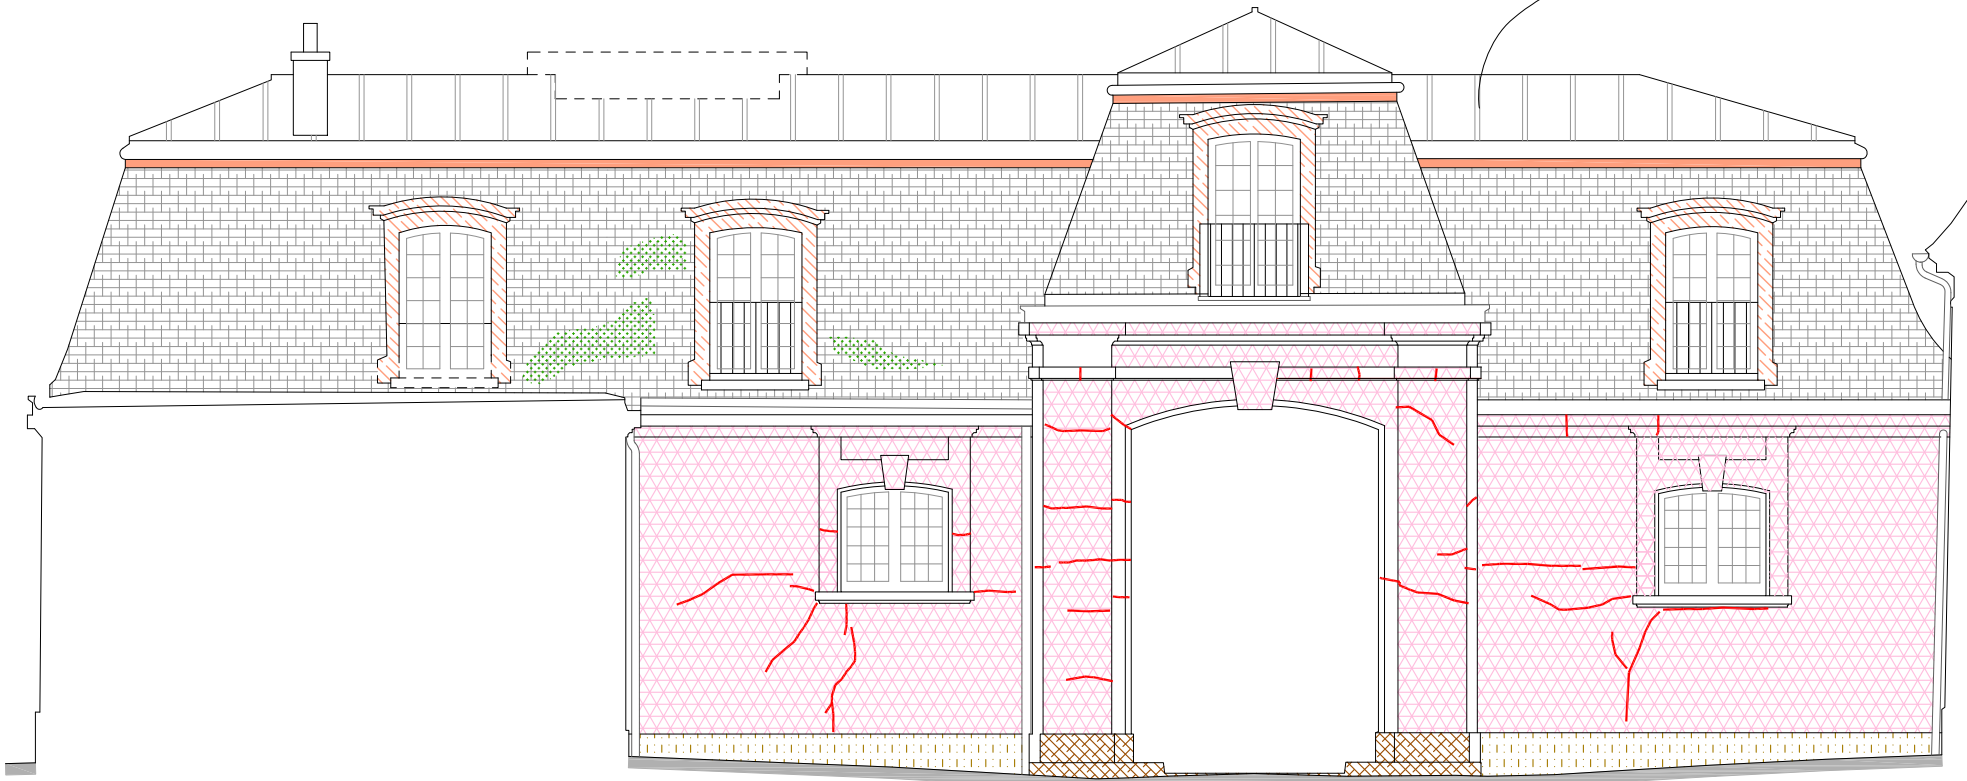
Bâtiment B - Elévation sud

Couverture en ardoise et terrasson en zinc vétuste :
Oxydation des protections métallique et des bandes de réparation ;
Ardoises délitées ou cassées ;
Colonisation de lichens favorisée par la porosité des ardoises vétustes ;
Soulèvement d'ardoise ;
Défaillance de l'isolation ;
Altération des couvertures en zinc ;
Défaut d'étanchéité des verrières compris corosion des protections, dégradation des mastics, etc.

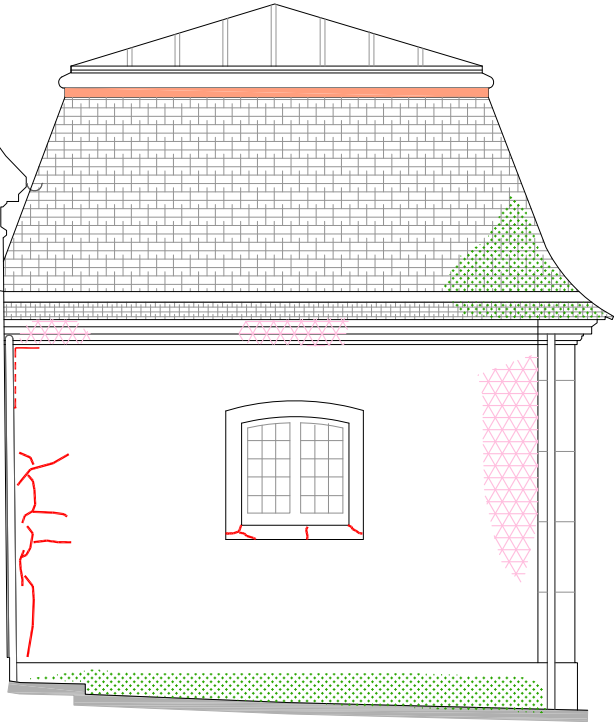
Bâtiment B - Elévation est

Couverture en ardoise et terrasson en zinc vétuste :
Oxydation des protections métallique et des bandes de réparation ;
Ardoises délitées ou cassées ;
Colonisation de lichens favorisée par la porosité des ardoises vétustes ;
Soulèvement d'ardoise et glissement d'élément de schiste ;
Altération des couvertures en zinc ;
Défaut d'étanchéité des verrières compris corosion des protections,
dégradation des mastics, etc.
