LRMH - COMMUNS OUEST

AVANT-PROJET (AVP)

Restauration et redéploiement du Laboratoire de
Recherche des Monuments Historiques

AOUT 2023

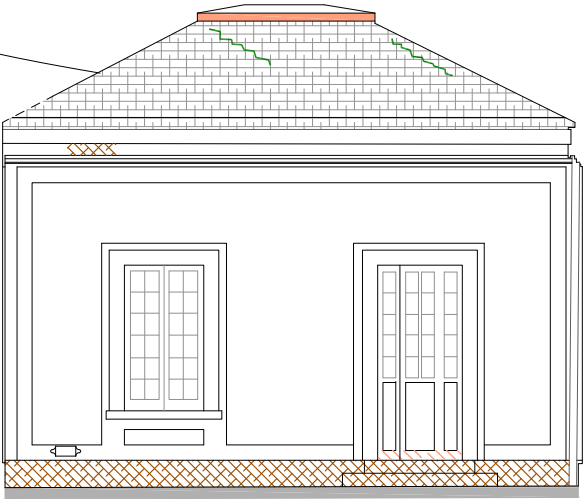
Bâtiment B' - Elévation est

Couverture en ardoise et terrasson en zinc vétuste :
Oxydation des protections métallique et des bandes de réparation ;
Ardoises délitées ou cassées ;
Colonisation de lichens favorisée par la porosité des ardoises vétustes ;
Soulèvement d'ardoise et glissement d'élément de schiste ;
Altération des couvertures en zinc ;
Défaut d'étanchéité des verrières compris corosion des protections,
dégradation des mastics, etc.

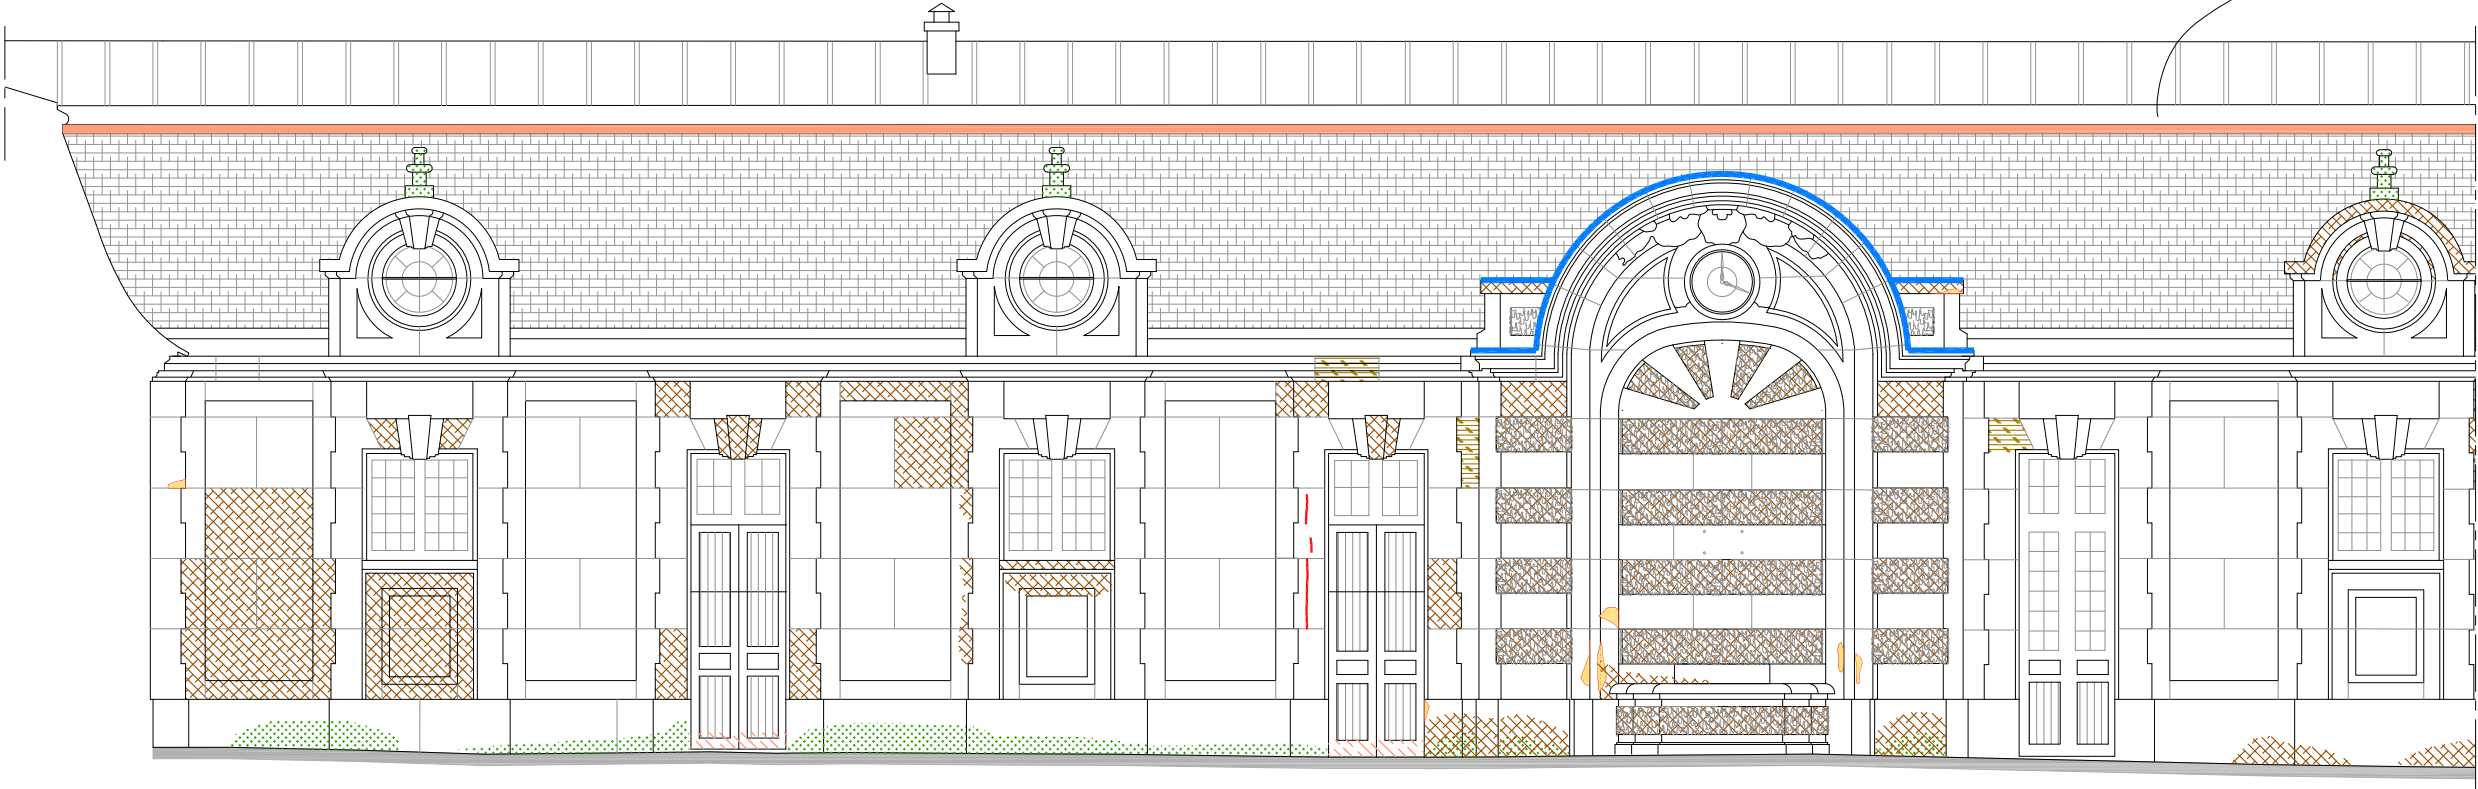
Bâtiment A - Elévation sur cour - partie sud

Couverture en ardoise et terrasson en zinc vétuste :
Oxydation des protections métallique et des bandes de réparation ;
Ardoises délitées ou cassées ;
Colonisation de lichens favorisée par la porosité des ardoises vétustes ;
Soulèvement d'ardoise ;
Altération des couvertures en zinc ;
Défaut d'étanchéité des verrières compris corosion des protections,
dégradation des mastics, etc.

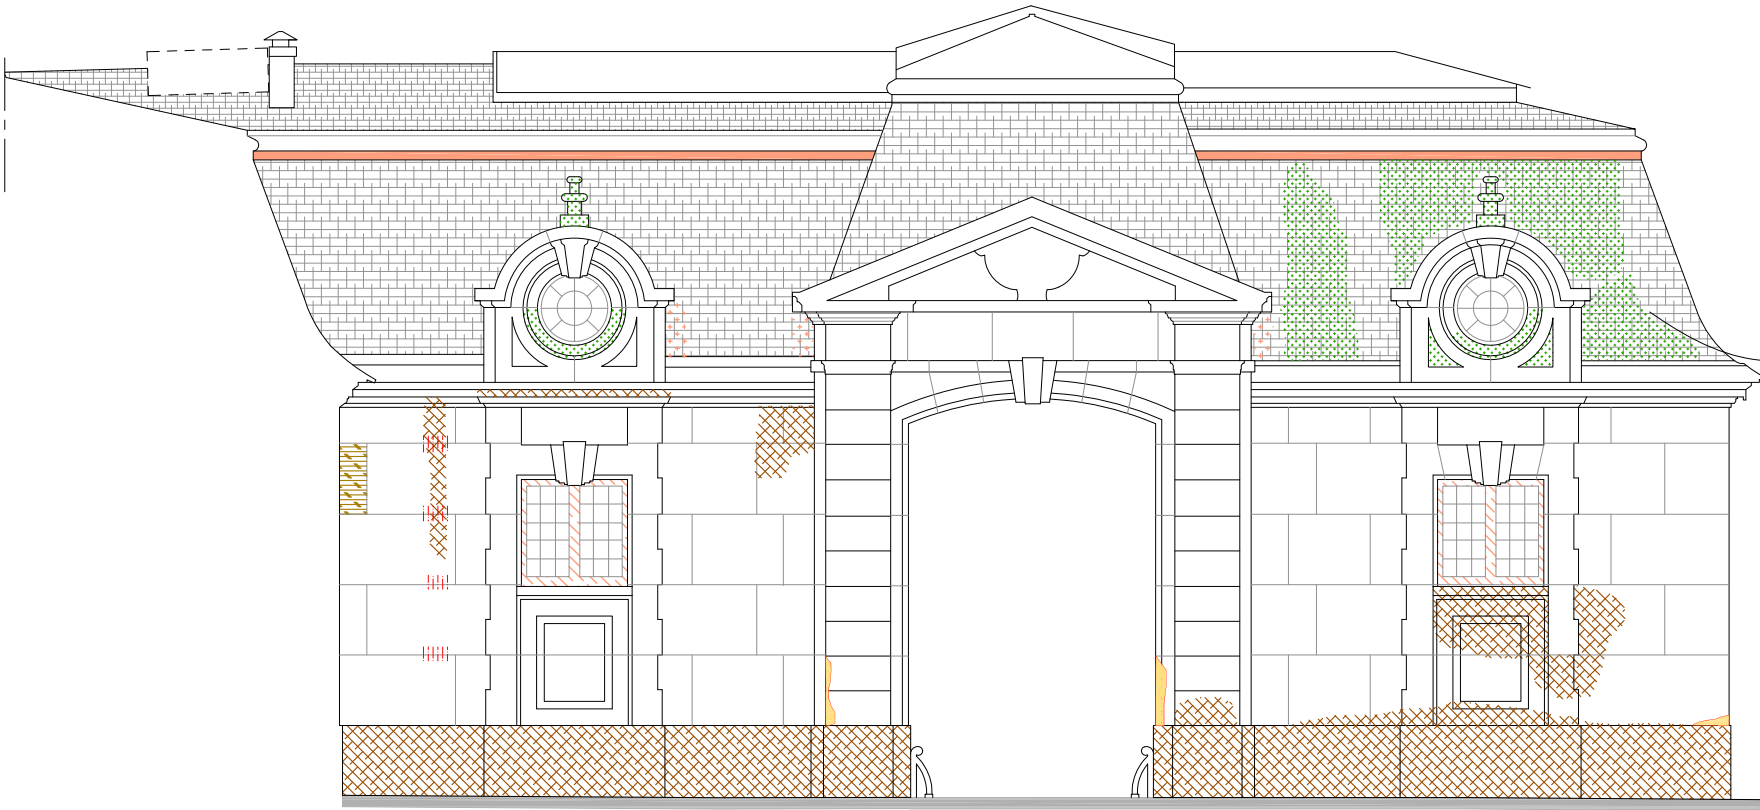
Bâtiment C' - Elévation sud sur cour

- Encrassement profond
- Desquamation
- Epaufitures
- Peinture écaillée sur support bois
- Coulures d'oxydation
- Fissures ou lézardes
- Jointes dégarnis
- Absence ou défaillance de protections en plomb ou en zinc
- Perte de matière / Erosion superficielle
- Soulèvement d'ardoise
- Mousses / Lichens
- Corosion ou oxydation des éléments métalliques

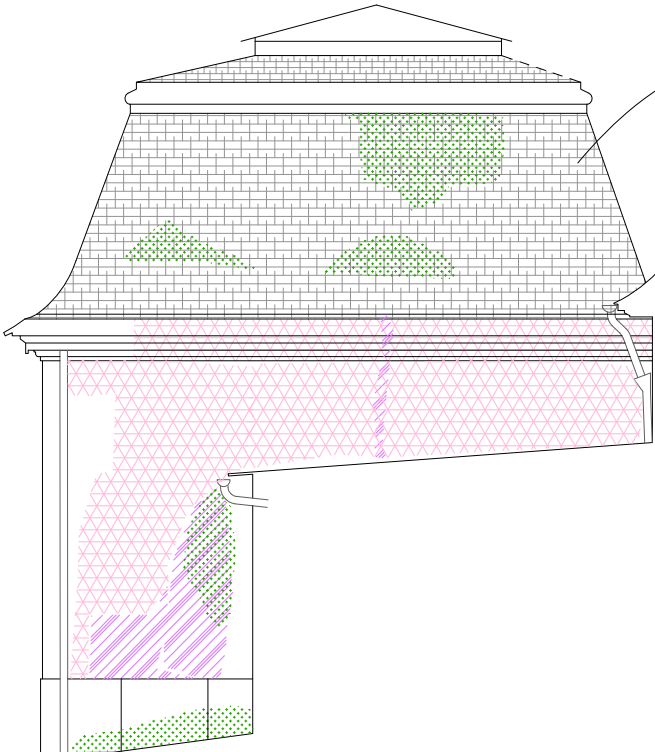
Bâtiment C' - Elévation est sur cour

Couverture en ardoise et terrasson vétuste :
Oxydation des protections métallique et des bandes de réparation ;
Ardoises délitées ou cassées ;
Colonisation de lichens favorisée par la porosité des ardoises vétustes ;
Soulèvement d'ardoise ;
Défaut d'étanchéité des verrières compris corosion des protections, dégradation des mastics, etc.

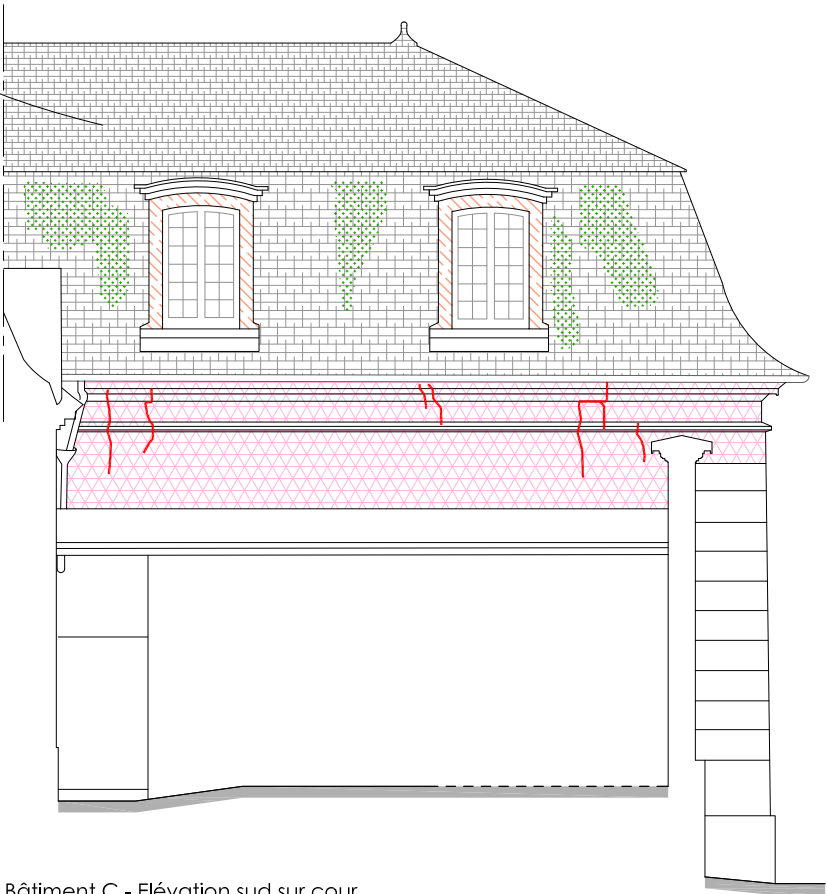
Bâtiment C - Elévation sud sur cour

Couverture en ardoise et terrasson vétuste :
Oxydation des protections métallique et des bandes de réparation ;
Ardoises délitées ou cassées ;
Colonisation de lichens favorisée par la porosité des ardoises vétustes ;
Soulèvement d'ardoise ;
Défaut d'étanchéité des verrières compris corosion des protections, dégradation des mastics, etc.

- Encrassement profond
- Desquamation
- Epaufures
- Peinture écaillée ou manquante sur support bois
- Coulures d'oxydation
- Fissures ou lézardes
- Joints dégarnis
- Absence ou défaillance de protections en plomb ou en zinc
- Perte de matière / Erosion superficielle
- Soulèvement d'ardoise
- Mousses / Lichens
- Corosion ou oxydation des éléments métalliques
- Peinture écaillée ou altérée sur support en plâtre
- Alimentations électriques non conformes
- ragréage, enduit ou reprise ciment
