Rapport de repérage amiante avant réalisation de travaux dans un immeuble bâti

Rapport N° : 22461180/S2/17/AM-RTV_V1

10 VILLAS AMIANTE AVT TX
ROUTE DE SACLAY
91120 PALAISEAU
VILLA 7
Latitude : 48.718900 / Longitude : 2.222600

Description succincte du programme des travaux
AMIANTE AVANT TX VILLAS 5-6-7-8-9-10 Isolation thermique par l'extérieur des façades Remplacement des menuiseries extérieures

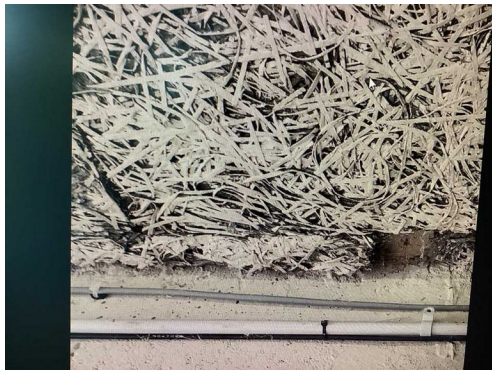
P4	ZPSO 4
Sous-sol -> Garage

Plafonds -> Plots de colle

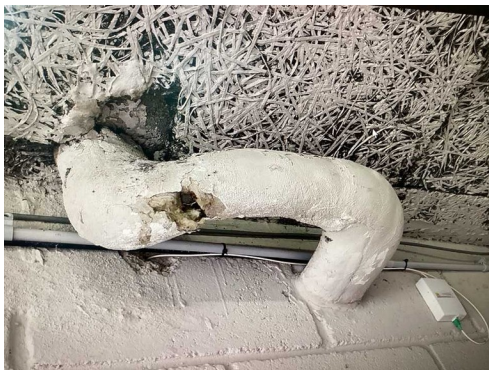
P3	ZPSO 3
Sous-sol -> Garage

Conduits -> Enveloppes de calorifuges (Liste B)

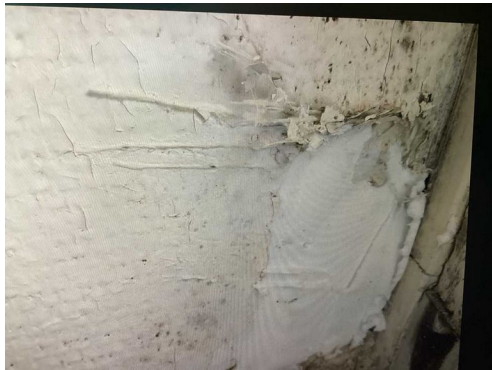
P2	ZPSO 2
RDC -> Chambre

Murs et cloisons maçonnées "en dur" -> Enduits projetés (Liste B)

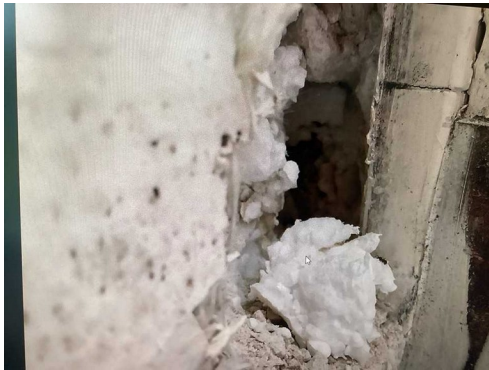
P1	ZPSO 1
RDC -> Chambre

Menuiseries intérieures -> Joints d'étanchéité

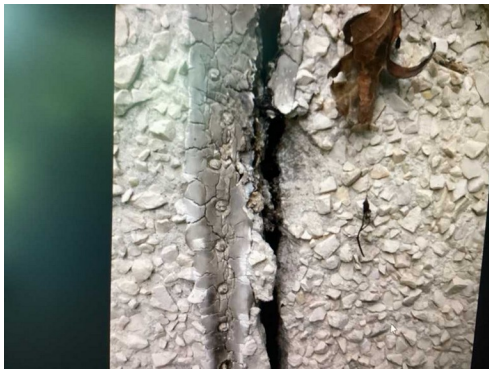
P6	ZPSO 6
Façade EXTERIEUR -> Façade NORD

Façades lourdes y compris poteaux -> Joints de dilatation

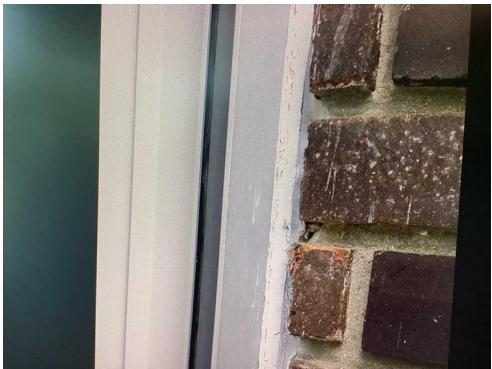
P7	ZPSO 7
Façade EXTERIEUR -> Façade SUD

N°ZPSO	Ouvrage	Partie d'ouvrage	Estimation quantitative
5	Façades lourdes y compris poteaux	Enduits extérieurs projetés, lissés ou talochés, crépis extérieurs	150 m²
7	Menuiseries extérieures	Joints d'étanchéité	40 ml

Menuiseries extérieures -> Joints d'étanchéité
