Rapport de repérage amiante avant réalisation de travaux dans un immeuble bâti

Rapport N° : 22461180/S2/14/AM-RTV_V1

10 VILLAS AMIANTE AVT TX

VILLA 2

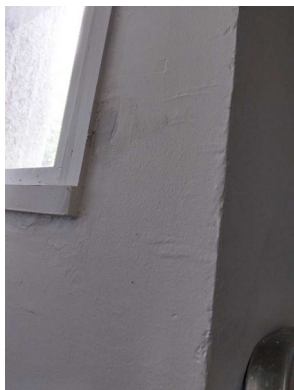
P5	ZPSO 3
Sous-Sol -> Dégagement

Murs et cloisons maçonnées "en dur" -> Enduits lissés, projetés ou talochés

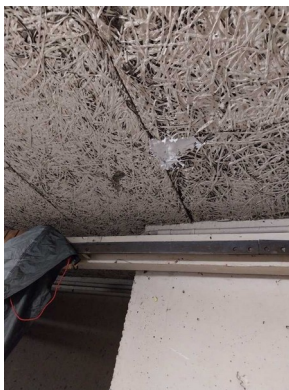
P6	ZPSO 4
Sous-Sol -> Garage

Plafonds -> Plots de colle Panneaux collés

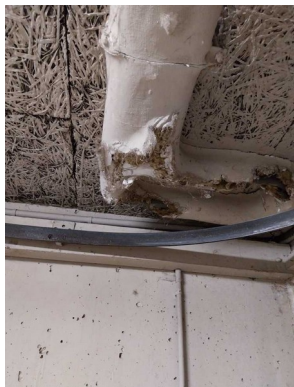
P7	ZPSO 5
Sous-Sol -> Garage

Conduits -> Calorifugeages (Liste A)

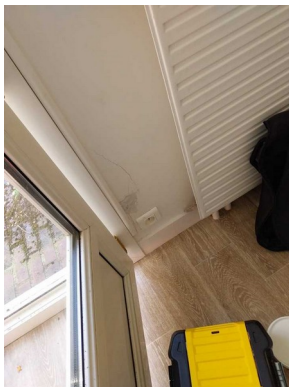
P1	ZPSO 1
RDC -> Chambre REC SERV

Murs et cloisons maçonnées "en dur" -> Enduits lissés, projetés ou talochés

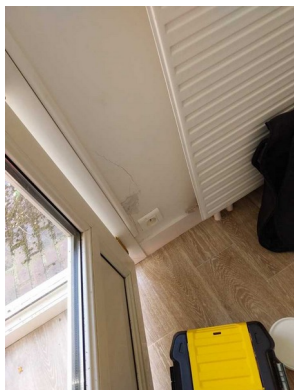
P3	ZPSO 2
RDC -> Chambre REC SERV

Menuiseries intérieures -> Joints d'étanchéité

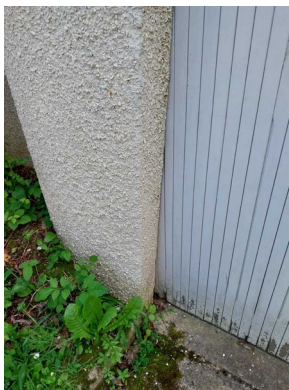
P9	ZPSO 6
Façade Extérieur -> Façade EST

N°ZPSO	Localisation	Ouvrage	Partie d'ouvrage	Aspect	Couleur
6	Façade Extérieur	Façades lourdes y compris poteaux	Enduits extérieurs projetés, lissés ou talochés, crépis extérieurs	Epais	/
6	Façade Extérieur - > Façade EST	Façades lourdes y compris poteaux	Enduits extérieurs projetés, lissés ou talochés, crépis extérieurs	Epais	/
6	Façade Extérieur - > Façade Nord	Façades lourdes y compris poteaux	Enduits extérieurs projetés, lissés ou talochés, crépis extérieurs	Epais	/
10	Façade Extérieur - > Façade Nord	Façades lourdes y compris poteaux	Joints de dilatation	/	/
10	Façade Extérieur - > Façade Ouest	Façades lourdes y compris poteaux	Joints de dilatation	/	/
6	Façade Extérieur - > Façade Ouest	Façades lourdes y compris poteaux	Enduits extérieurs projetés, lissés ou talochés, crépis extérieurs	Epais	/
6	Façade Extérieur - > Façade Sud	Façades lourdes y compris poteaux	Enduits extérieurs projetés, lissés ou talochés, crépis extérieurs	Epais	/

N°ZPSO	Ouvrage	Partie d'ouvrage	Estimation quantitative
6	Façades lourdes y compris poteaux	Enduits extérieurs projetés, lissés ou talochés, crépis extérieurs	140 m²
10	Façades lourdes y compris poteaux	Joints de dilatation	30 ml
15	Eléments associés à la toiture	Mitres	8 U

Façades lourdes y compris poteaux -> Enduits extérieurs projetés, lissés ou talochés, crépis extérieurs

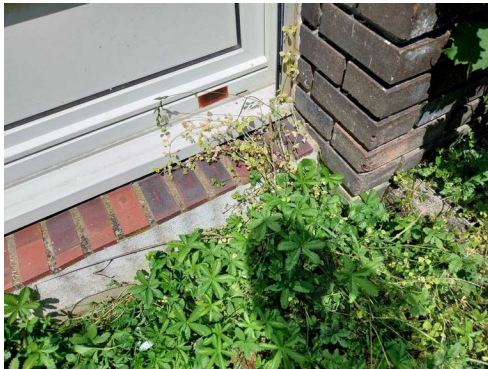
P11	ZPSO 7
Façade Extérieur -> Façade EST

Façades lourdes y compris poteaux -> Enduits extérieurs projetés, lissés ou talochés, crépis extérieurs

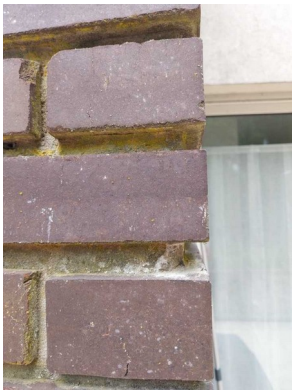
P12	ZPSO 8
Façade Extérieur -> Façade EST

Façades légères, murs rideaux, bardages, panneaux sandwichs -> Joints d'assemblage

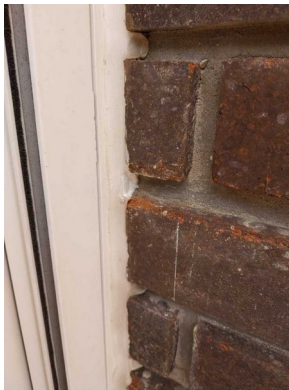
P14	ZPSO 9
Façade Extérieur -> Façade EST

Menuiseries extérieures -> Joints d'étanchéité

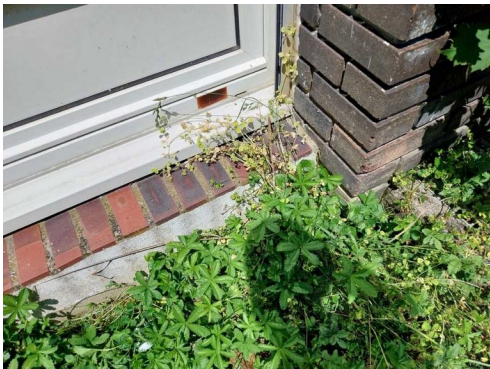
P15	ZPSO 9
Façade Extérieur -> Façade EST

Menuiseries extérieures -> Joints d'étanchéité

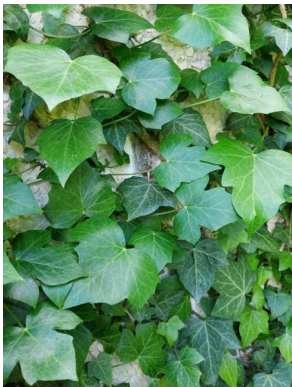
P17	ZPSO 10
Façade Extérieure -> Façade Nord

Façades lourdes y compris poteaux -> Joints de dilatation

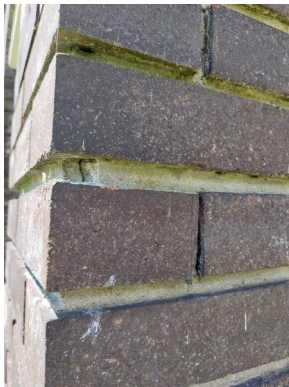
P13	ZPSO 8
Façade Extérieure -> Façade Nord

Façades légères, murs rideaux, bardages, panneaux sandwichs -> Joints d'assemblage

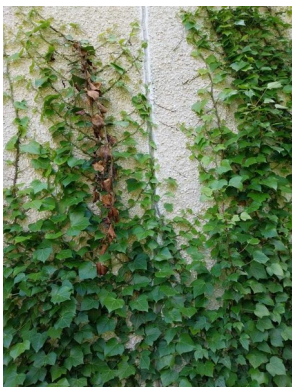
P16	ZPSO 10
Façade Extérieure -> Façade Ouest

Façades lourdes y compris poteaux -> Joints de dilatation

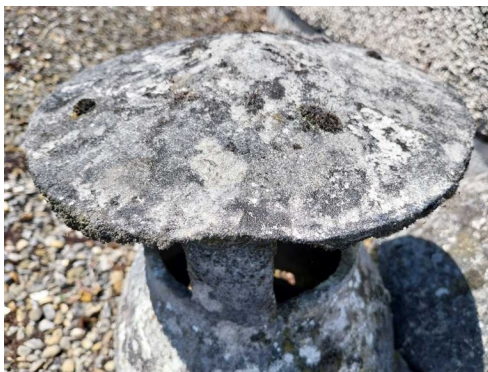
P22	ZPSO 15
Toiture -> Toiture de terrasse

15	Toiture -> Toiture de terrasse	Eléments associés à la toiture	Mitres	/	/

Éléments associés à la toiture -> Mitres

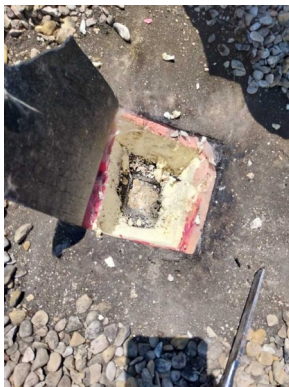
P19	ZPSO 12
Toiture -> Toiture de terrasse

Etanchéité de toiture terrasse -> Pare-vapeur

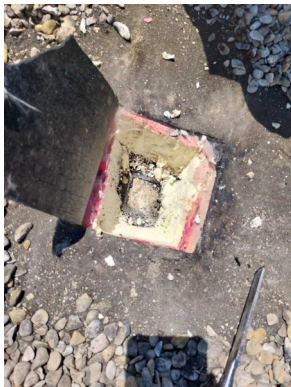
P20	ZPSO 13
Toiture -> Toiture de terrasse

Etanchéité de toiture terrasse -> Pare-vapeur

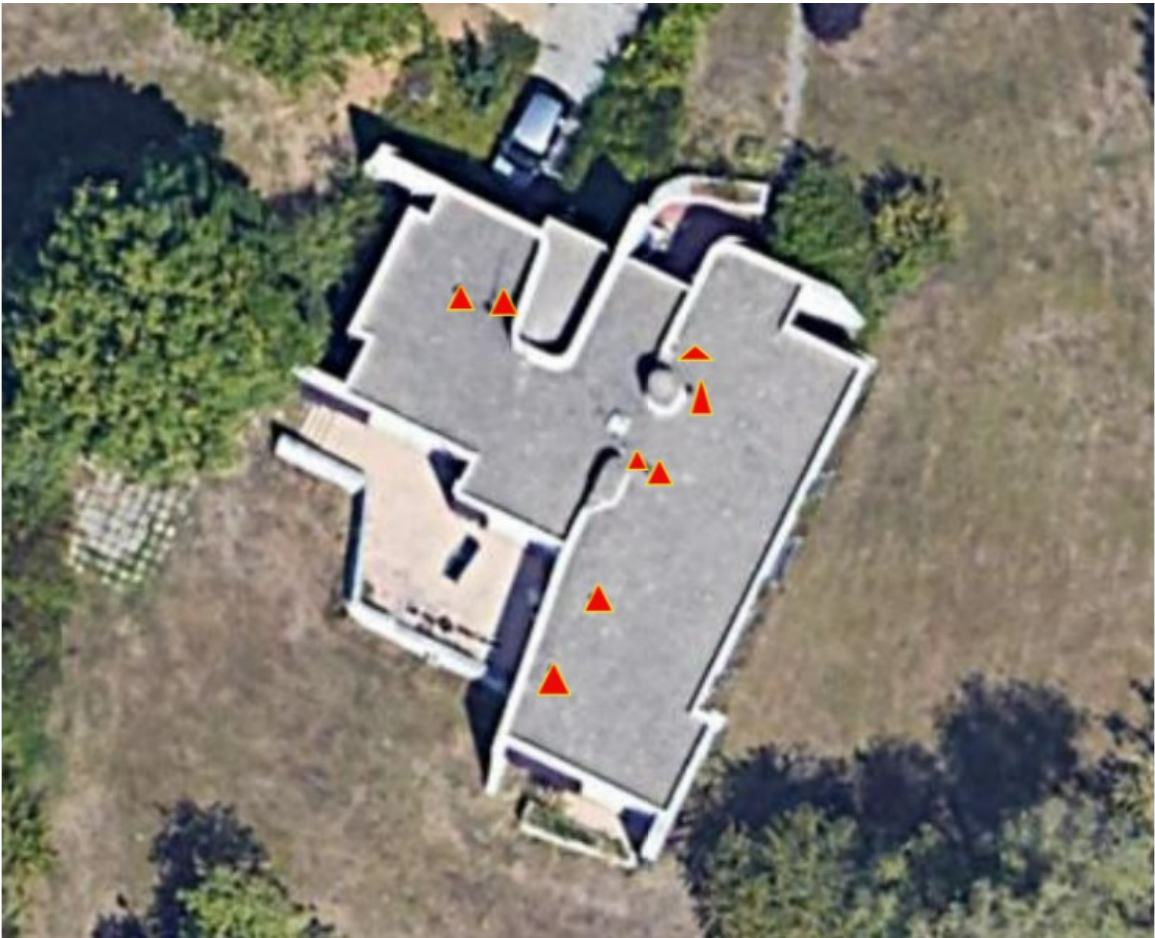
PLANCHE DE REPERAGE TECHNIQUE		
La planche de repérage est indissociable du rapport		
ADRESSE	10 VILLAS AMIANTE AVT TX ROUTE DE SACLAY 91120 PALAISEAU	
Localisation	Date visite	Du 06/06/2024 au 11/06/2024
Toiture > Toiture de terrasse	Auteur	Tiago Filipe DA MOTA GOMES
	N° dossier	22461180/S2/14
	Planche	12 / 12
	Indice	1
Vue utilisée :		
Matériaux et produits contenant de l'amiante :		
▲ Mitres
