Rapport de repérage amiante avant réalisation de travaux dans un immeuble bâti

Rapport N° : 22461180/S2/12/AM-RTV_V1

10 VILLAS AMIANTE AVT TX
ROUTE DE SACLAY
91120 PALAISEAU
VILLA 5
Latitude : 48.718900 / Longitude : 2.222600

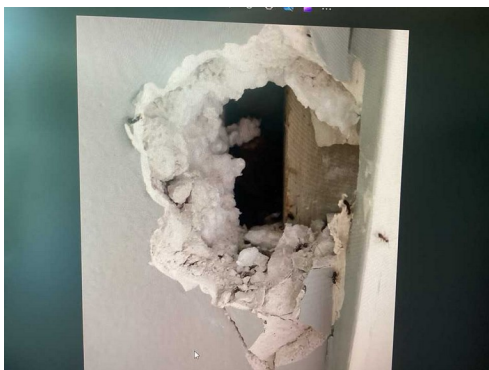
P1	ZPSO 1
RDC -> Chambre/Bureau

Menuiseries intérieures -> Joints d'étanchéité

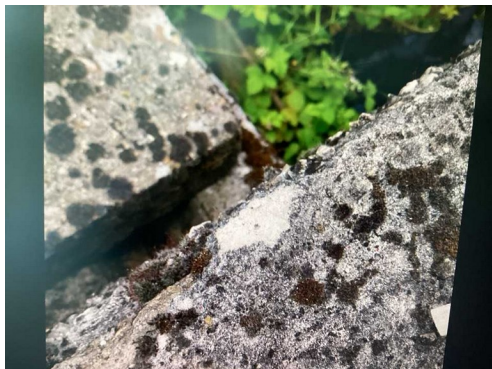
P7	ZPSO 7
Extérieur -> Façade NORD

N°ZPSO	Localisation	Ouvrage	Partie d'ouvrage	Aspect	Couleur
7	Extérieur -> Façade NORD	Façades lourdes y compris poteaux	Enduits extérieurs projetés, lissés ou talochés, crépis extérieurs	Ciment, Epais, Granuleux	Gris
6	Extérieur -> Façade NORD	Façades lourdes y compris poteaux	Joints de dilatation	Caoutchouc	Gris

N°ZPSO	Ouvrage	Partie d'ouvrage	Estimation quantitative
7	Façades lourdes y compris poteaux	Enduits extérieurs projetés, lissés ou talochés, crépis extérieurs	150 m ²

Façades lourdes y compris poteaux -> Enduits extérieurs projetés, lissés ou talochés, crépis extérieurs

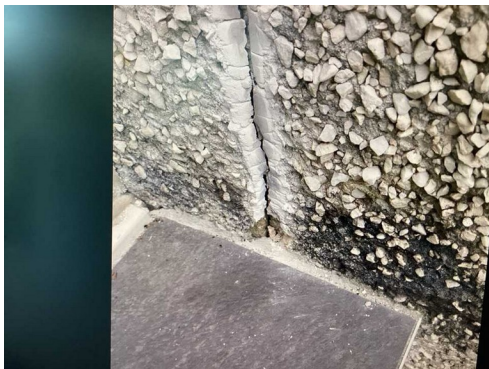
P6	ZPSO 6
Extérieur -> Façade NORD

Façades lourdes y compris poteaux -> Joints de dilatation

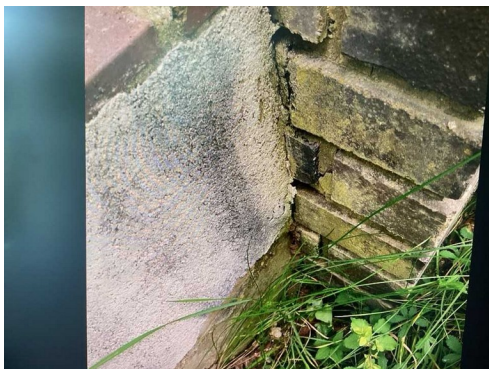
P5	ZPSO 5
Extérieur -> Façade SUD

Façades lourdes y compris poteaux -> Enduits extérieurs projetés, lissés ou talochés, crépis extérieurs

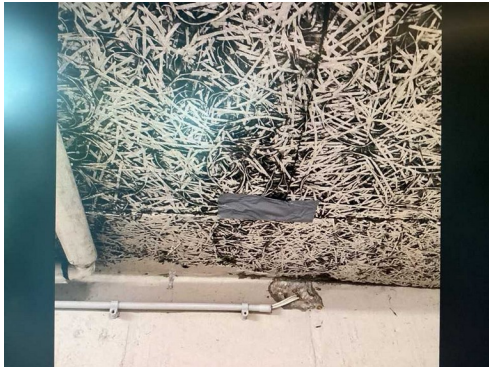
P8	ZPSO 8
Sous-sol -> Garage

Plafonds -> Plots de colle
